ERRORES SISTEMÁTICOS EN EL DISEÑO CONSTRUCTIVO DE FACHADAS¹

(SYSTEMATIC MISTAKES IN THE CONSTRUCTIVE DESIGN OF FAÇADES)

Juan Monjo Carrió, Dr. Arquitecto
Catedrático de la E.T.S. de Arquitectura de Madrid
ESPAÑA

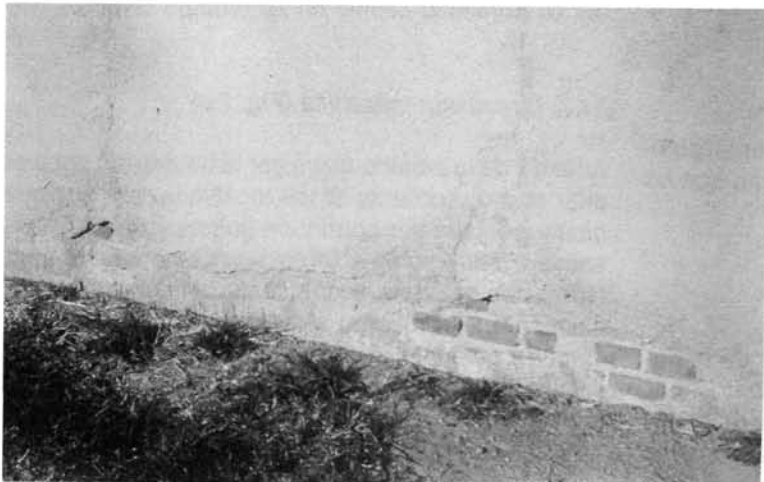
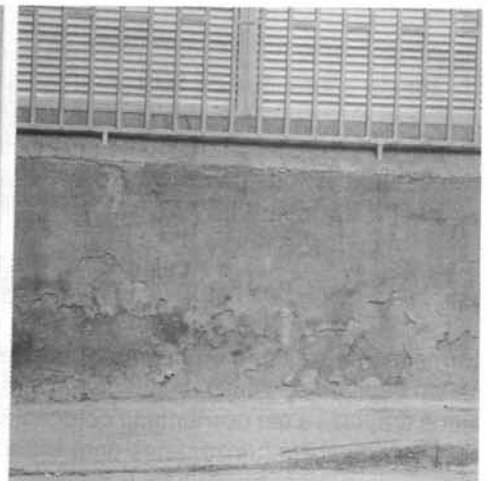
Fig. 3

Las fotos de la figura 3 nos muestran casos muy claros de humedad capilar en zócalos de revoco.

La prevención pasa, como es tradicional, por colocar, en los zócalos, con la altura necesaria, materiales que, por una parte, sean resistentes a roces e impactos, según la zona, y, por otra, sean de acabado "recuperable", bien por simple lavado, bien por procesos de pulido, para no tener que recurrir a la pintura como solución provisional.

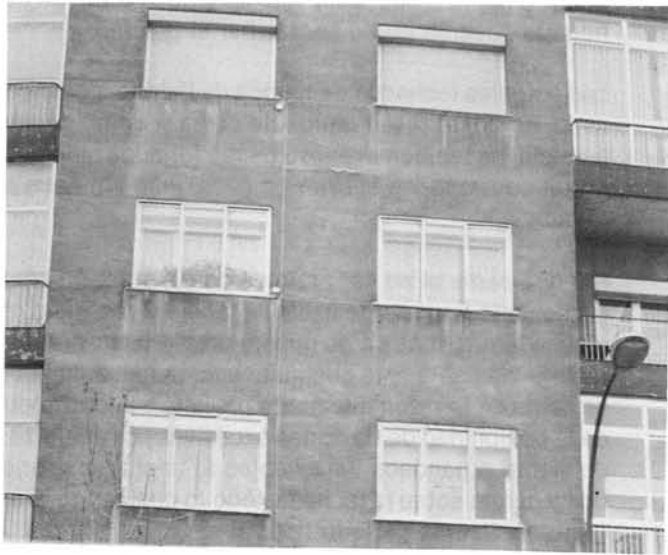
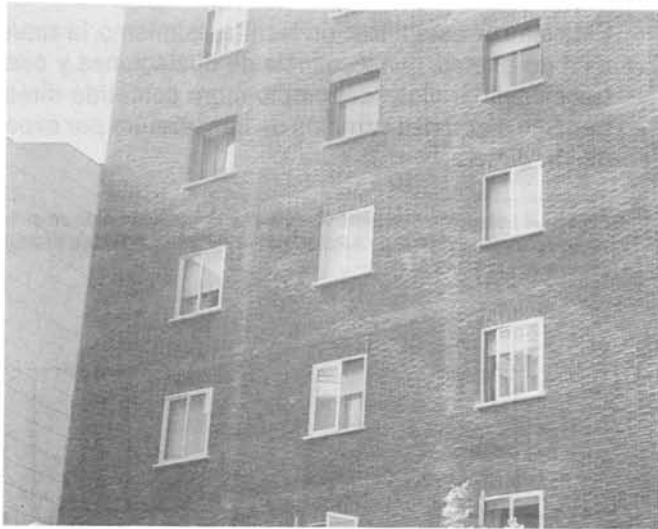
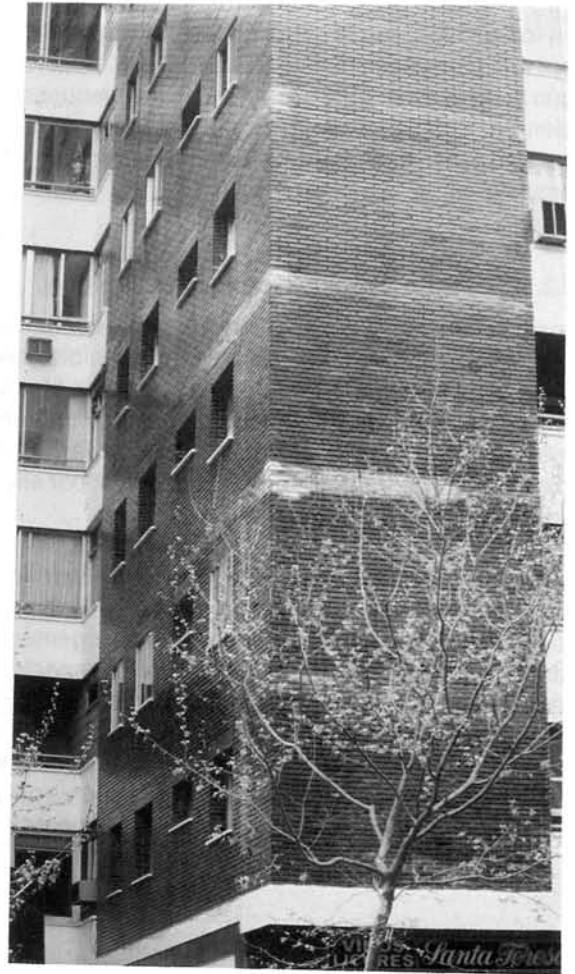
5a

Por último, y éste es quizás el punto más débil de la solución convencional, la necesidad de superficie de apoyo para la fábrica hace volar la estructura horizontal (normalmente sobresale también la vertical) más allá del eje del muro, provocando, por un lado, una disminución de la sección del muro frente a los elementos estructurales, que lo debilita (el 1/2 pie se convierte en una plaqueta) y, por otro, un puente térmico prácticamente inevitable (ver fotos de la figura 5a).

No obstante la solución existe, incluso dentro de los muros de fábrica, y no es nueva. Consiste en contemplar dicho muro constructivamente no como “apoyado”, sino como “colgado” y resolver su diseño como hacemos con los llamados “muros cortina”. Ello exige, naturalmente, dos condiciones:

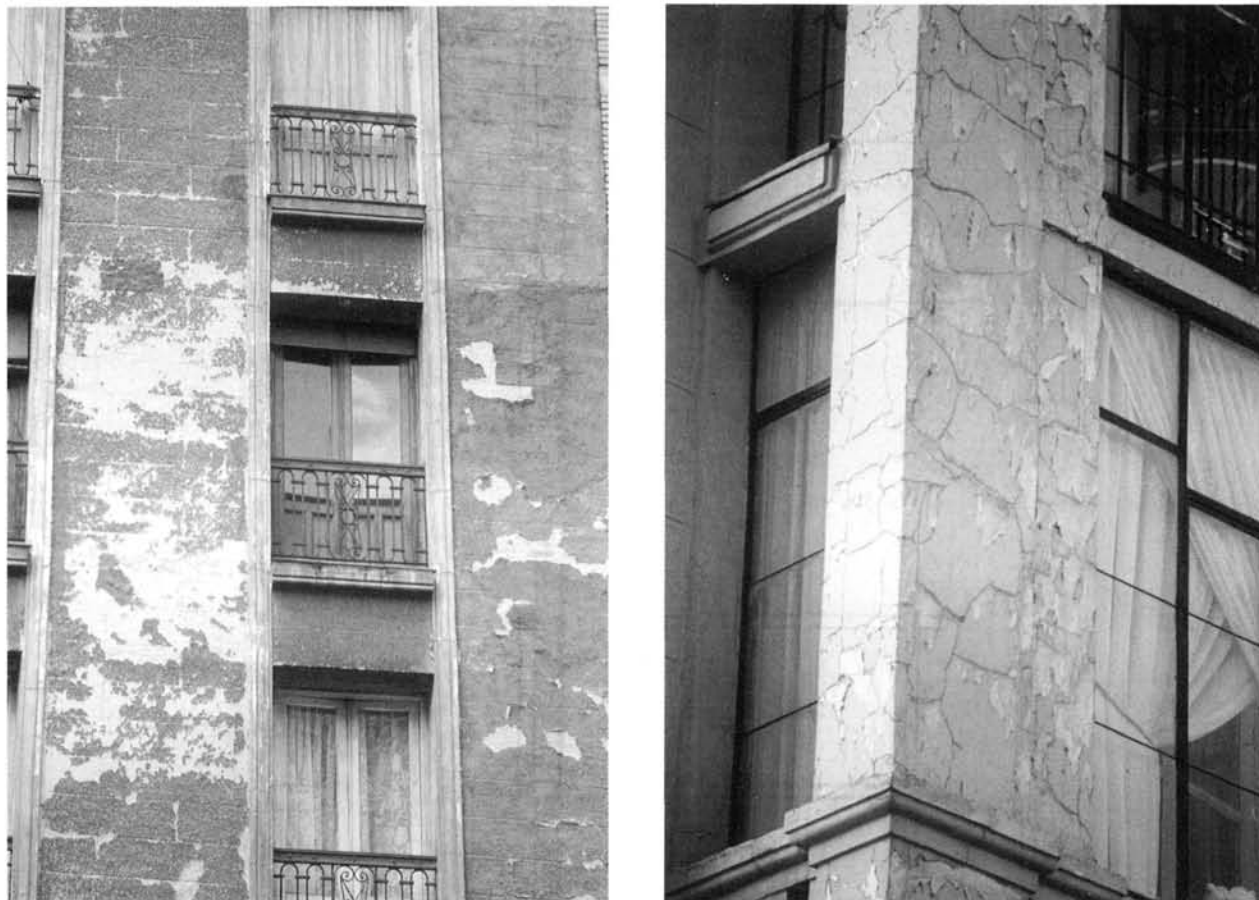
Fig. 6.c

En las soluciones constructivas mencionadas (Fig. 6.a), el hecho de tener el aislante muy cerca del interior hace que en invierno haya un salto brusco de temperatura en el espesor del cerramiento, cerca de su cara interior, donde todavía la presión del vapor es alta y, por tanto, la temperatura de rocío fácilmente alcanzable. Ello trae, como consecuencia, altas posibilidades de condensación intersticial en la cara exterior de la plancha aislante que, además de anular su efecto como tal, produce lesiones secundarias al tratar de salir la humedad hacia el exterior, tales como eflorescencias, erosiones, organismos, etc. (ver fotos Fig. 6.c).

En este sentido, es de todos conocido el doble remedio de colocar el aislante lo más afuera posible, o introducir una barrera de vapor en la cara caliente de dicho aislante si lo tenemos que situar hacia el interior; sin embargo, esto implica salirse del modo de hacer convencional y, por tanto, romper una “inercia de diseño y ejecución” que resulta muy difícil.

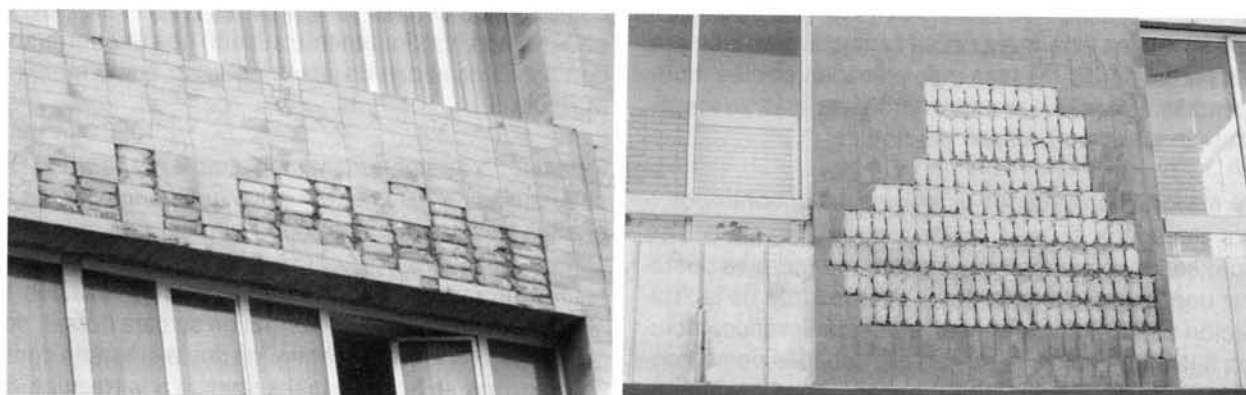
Fig. 8

Si observamos la figura 7.a, veremos que el sistema tradicional de alicatar un paño a base de colocar la pella de mortero en el dorso de la plaqueta tiene, como consecuencia, entre otras, la falta de continuidad del mortero de agarre en todo el paño, con interrupciones coincidentes con las puntas de las plaquetas. Esto lo observamos continuamente cuando nos encontramos con paños de alicatados desprendidos, como muestra la figura 8.

Evidentemente, la solución pasará por corregir los dos. La figura 7.b muestra la solución, normalmente empleada en los países del norte de Europa desde antiguo, y que corrige los tres fallos constructivos apuntados:

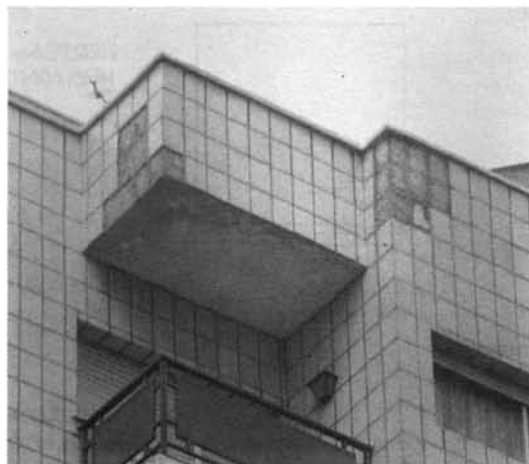
Fig. 9

- Por otro lado, las plaquetas resultan colocadas “a hueso”, por lo que la dilatación que sufren al recibir la radiación solar directa se transmite de unas plaquetas a otras (dilatación acumulada) por lo que las plaquetas extremas sufren movimientos relativos importantes, rompiendo fácilmente la pobre adherencia según veíamos en el punto anterior, produciendo el desprendimiento. De hecho, normalmente empiezan por caerse las plaquetas de los bordes. Fig. 9.

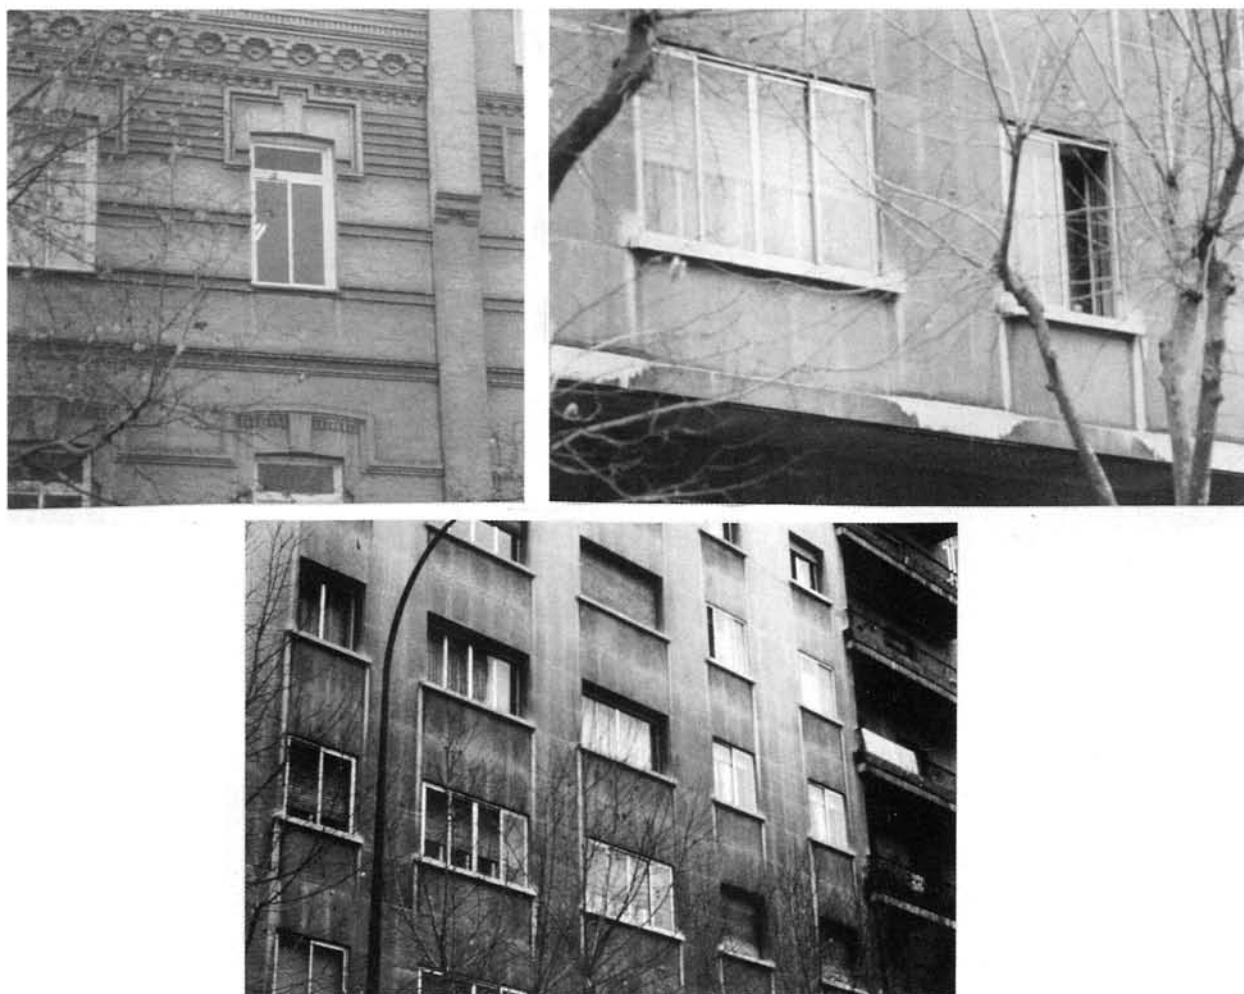
Fig. 11

mente contra la fachada) tenderá a discurrir en diversas formas. Si la inclinación es importante ($\geq 20\%$) el agua saldrá, en cualquier caso, por el borde frontal del viereteaguas, y si éste tiene un vuelo adecuado y su correspondiente goterón, el funcionamiento será correcto y no se producirán churretones sucios ni limpios. Sin embargo, si la inclinación es pobre (es, desgraciadamente, el caso más frecuente por "práctica habitual") el agua de lluvia tenderá a discurrir por los bordes interiores del viereteaguas, yendo hacia las jambas del hueco, bien por tensión superficial, bien por presión del viento. El agua tenderá a salir del hueco por los laterales del viereteaguas, pegada a la fachada, con la consiguiente acumulación de escorrentía y, por tanto, la aparición de un lavado diferencial que provoca lo que yo denomino "bigotes" que tanto afean la mayoría de las fachadas (Fig. 11).

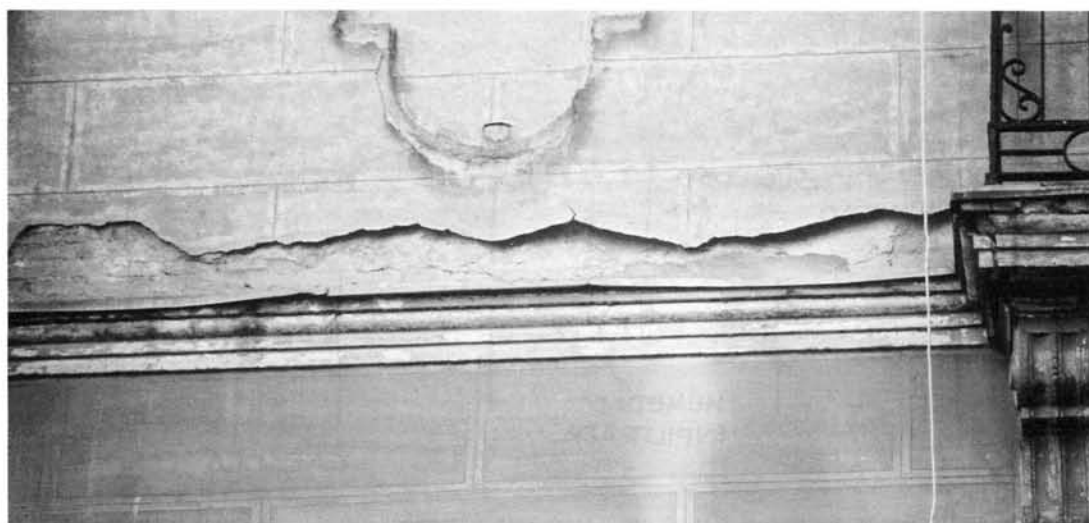
Fig. 15

En efecto, si ese babero es horizontal, el agua de lluvia (directa y por escorrentía de la pared superior) que sobre él se acumula, ayudada por el viento, tiende a penetrar en la junta entre los dos planos, al igual que veíamos en los zócalos, y si el acabado de la pared es poroso (caso muy frecuente de revocos y ladrillos) dicha agua tenderá a ascender por capilaridad provocando, además, eflorescencias y posteriores erosiones y desprendimientos (ver fotos figura 15).

Este problema es relativamente fácil de resolver, bien aumentando la inclusión del babero, bien, sobre todo en el caso de revocos y con baberos de chapa, subiendo unos 5 cm este babero de chapa para evitar la filtración del agua, tal como indica la figura 14.

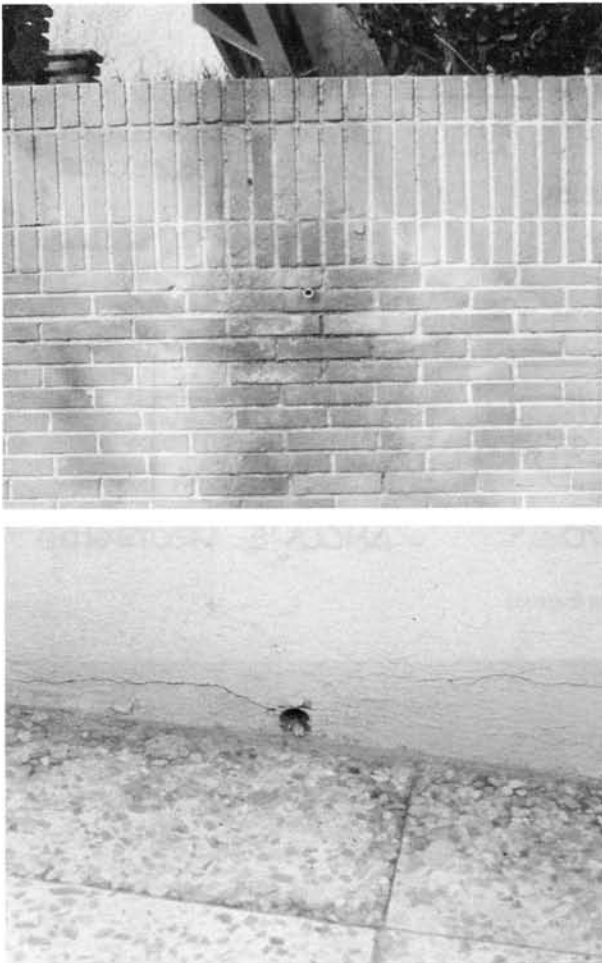
Fig. 17

El resultado funcional es la obstrucción inmediata de la boca del tubo, o su saturación en un momento de gran afluencia de agua, y la filtración de ésta por sus bordes en el espesor de peto. En ocasiones, incluso, el agua llega a salir por el tubo, pero por su superficie exterior a través del muro. El proceso patológico genera, además de las propias manchas de humedad, las consiguientes eflorescencias y erosiones físicas (Fig. 17).

La cuestión fundamental está en que no se tiene en cuenta que el balcón con peto de fábrica se convierte en una cubeta que hay que tratar y desaguar como tal. Es decir, en primer lugar, impermeabilizar la base de sus paredes hasta el posible nivel del agua (por lo menos 15 cm) y, a continuación, realizar el drenaje dando continuidad al material impermeable con la boca del tubo drenante, de manera que en su encuentro no se puedan producir filtraciones. Lo lógico es introducir una cazoleta sumidero entre el pavimento y la gárgola, al igual que se hace para el drenaje de cualquier cubierta plana cuando se llevan las aguas a una bajante (ver Fig. 16). Al fin y al cabo una gárgola es, desde el punto de vista funcional, como el inicio de una bajante. Así está tratada, por ejemplo, el caso de la foto de la Fig. 18).

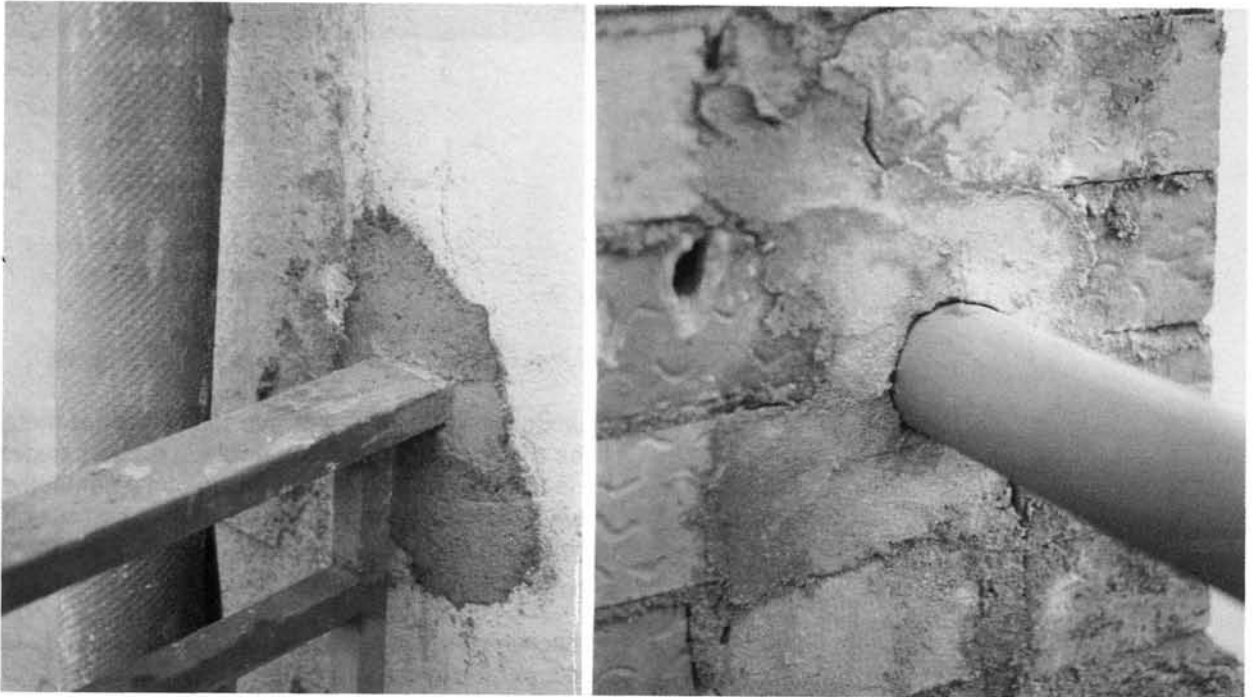
Fig. 20

El anclaje de un elemento metálico en un muro de fábrica, partiendo del supuesto de que se realiza bien, es decir, anclando al muro propiamente dicho y no a su acabado, no deja de ser una herida en el muro que tiende a permanecer abierta por los distintos coeficientes de dilatación de los materiales que se unen puntualmente. En efecto, a los primeros cambios de temperatura, se abre una fisura entre la barandilla y el mortero que la "agarra", fisura por la que tiende a entrar el agua que se queda en contacto con la pieza metálica y, por "inmersión" la corroe, destruyéndola (Fig. 20).

Por otra parte, el encuentro entre los dos elementos produce un diedro de 90° que facilita la acumulación de agua y suciedad, que mantiene húmeda la zona del encuentro cuando el resto está seco produciendo, por "aireación diferencial", un nuevo proceso de corrosión.
