# Recalce en condiciones de emergencia: 40 viviendas cercanas al río Guadalquivir, España

## *Foundation recovery under emergency conditions. 40 flats by the Guadalquivir river, Spain*

En el artículo se expone el recalce de un edificio de 40 viviendas en Sevilla, cercanas al Río Guadalquivir, afectado por la construcción contigua de un aparcamiento subterráneo. También se establece una comparativa entre tres técnicas consideradas, y finalmente, se explica, técnica y económicamente el método de micropilotes adoptado. Éste se elige, entre otras razones, debido a la calidad del suelo. De la experiencia se ha podido inferir que el éxito de la intervención se ha conseguido debido a tres factores: la organización de la obra, el estudio de los plazos y la implicación de los propietarios afectados.

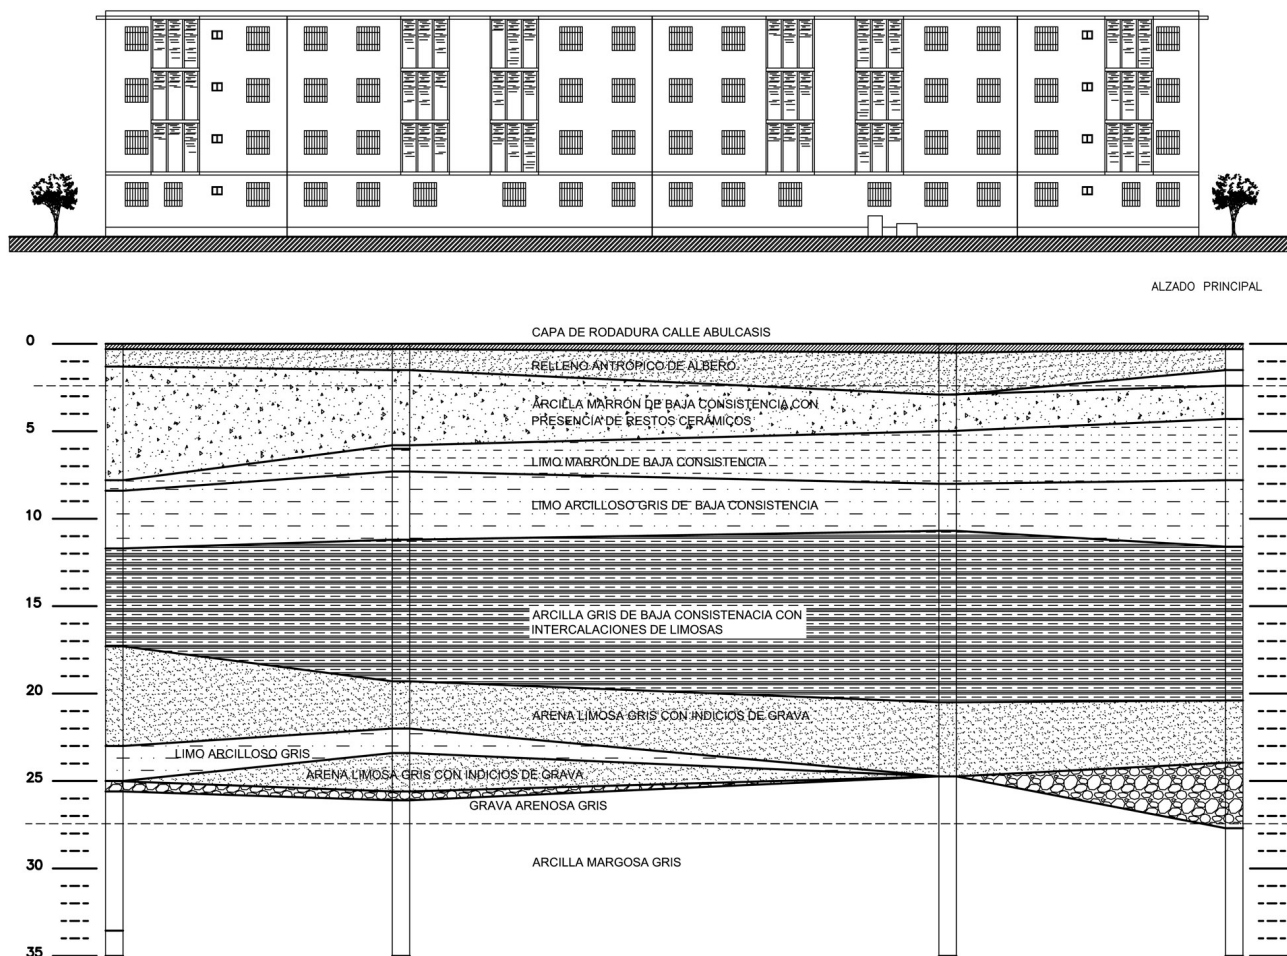
Figura 2. Estratificación y caracterización del terreno.

Tras la finalización de los ensayos necesarios para la determinación de las características geotécnicas del terreno y sus estratos (Figura 2), se consideró necesario un reconocimiento geofísico por la presencia de agua y el sonido de escorrentías en el trasdós del muro pantalla. Este tipo de pruebas, propias de la ingeniería del terreno en obra civil, son raramente aplicadas en el ámbito de la edificación, si bien la necesidad de conocer en profundidad las características del terreno y los indicios de la posible existencia de oquedades, recomendaron su aplicación en este caso. La técnica se basa en la interpretación de los datos y su gestión mediante un software específico que muestran un corte vertical de terreno en la longitud sometida a reconocimiento. Los datos provienen de la caracterización de la resistividad eléctrica del terreno, teniendo en cuenta que mayor presencia de porosidad supone mayor resistividad eléctrica. Esto permite obtener un perfil del terreno que mediante variación de colores representa la consistencia del terreno.

La información obtenida en los ensayos determinó que el terreno presentaba deficientes características portantes, heterogeneidades en sus estratos y se detectaron oquedades con indicios de corrientes subterráneas. Siendo un terreno propio de zonas aluviales con materiales de escasa consistencia, los Ensayos de Penetración Estándar (SPT) realizados en cada uno de los 6 sondeos, mostraron que el terreno presentaba escasa resistencia por encima de 20 metros de profundidad. Asimismo, se observó que el nivel freático presentaba grandes variaciones en la zona cercana a la pantalla, lo que reforzó la teoría de la presencia de corrientes subterráneas.

Del reconocimiento geofísico del terreno se pudo extraer, mediante la interpretación de los gráficos, la presencia de zonas de elevada resistividad propias del terreno descomprimido, y franjas de terreno altamente conductivo entre 4 y 11 metros de profundidad. Se presentaron discontinuidades verticales

que mostraban las fracturas del terreno producidas por el desplazamiento horizontal.

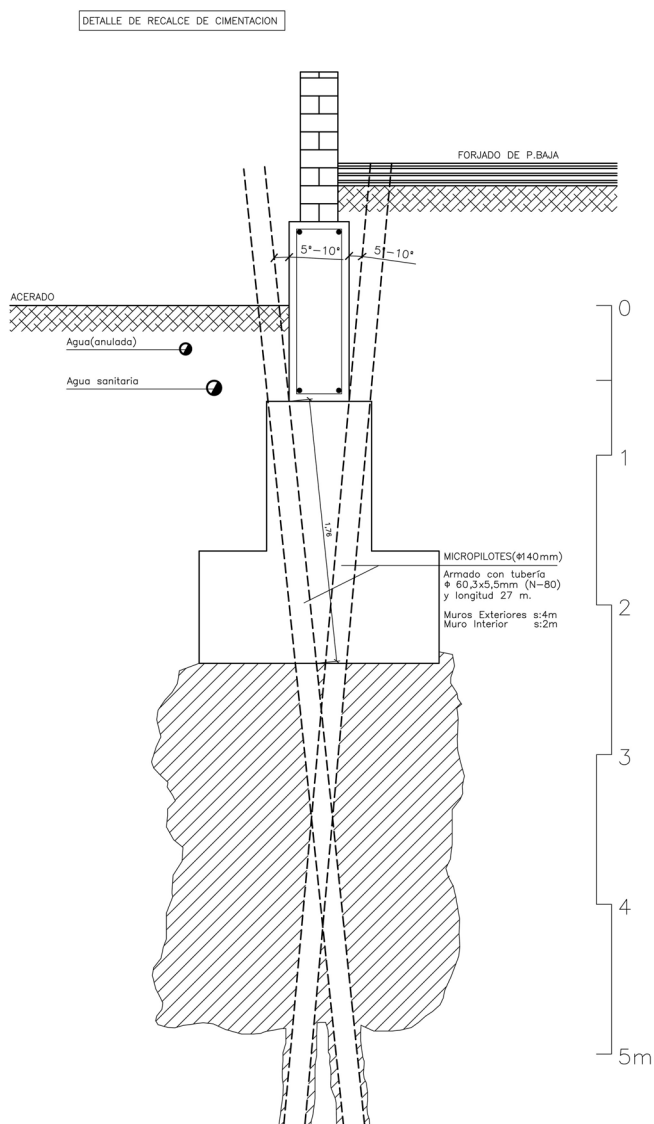
Figura 6. Detalle del recalce de la cimentación. Fuente: Universidad de Sevilla.

Para trasladar las cargas del edificio desde la cimentación al único estrato competente situado en las margas azules a 25 m de profundidad media, se decidió acometer el recalce de la cimentación con 232 micropilotes de tipo IR, de 27 m de longitud y 140 mm de diámetro de perforación, con camisa de acero tipo N80 con 60,3 mm de diámetro y entre 5 y 10 grados de inclinación respecto del eje vertical; la distribución de estos fue al tresbolillo y a lo largo de todas las zapatas, separados 2 m entre ejes de micropilotes en zapatas exteriores y 1 m en interiores.

Se selecciona el micropilote IR (Figura 6), para conseguir un bulbo en la parte inferior de las zapatas que favoreciese el apoyo del recalce en la zona de terreno de peor calidad, mediante la inyección a presión de lechada de cemento a través de las válvulas antiretorno.

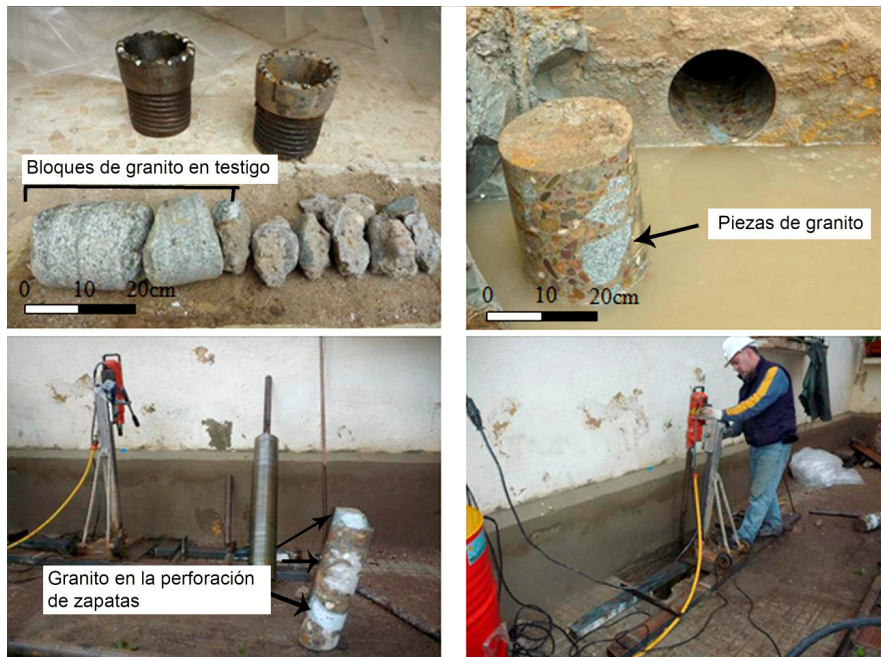
Figura 7. Perforación de las zapatas. Testigos (15 cm diámetro) extraídos donde se aprecia el uso de granito en la cimentación y equipo para su perforación.

rían a incumplir los compromisos adquiridos con los propietarios de las viviendas. La presencia de grandes piezas de granito en la cimentación (Figura 7), la cual se desconocía que fuese ciclópea al no detectarse en la caracterización estructural, generó la necesidad de buscar soluciones alternativas a la perforación de las zapatas, puesto que, con los rendimientos obtenidos en las primeras perforaciones, la ejecución de un micropilote podía requerir una jornada entera.

Tras analizar otras posibilidades, se decidió utilizar una broca perforadora que, a la vez que gira, es alimentada por un compresor neumático que suministraba a través del interior de la vaina la energía necesaria para realizar la percusión de avance. Seguidamente, se procedió a realizar el micropilote a través de la perforación, mejorando considerablemente el rendimiento de la obra.
