Diagnóstico y análisis de estructuras de madera mediante técnicas no destructivas: aplicación a la Plaza Mayor de Chinchón (Madrid)

Diagnosis and assessment of timber structures using non-destructive techniques: application to the Plaza Mayor in Chinchón (Madrid)

L. A. Basterra^(*), L. Acuña^(**), M. Casado^(**), G. Ramón-Cueto^(*), G. López^(***)

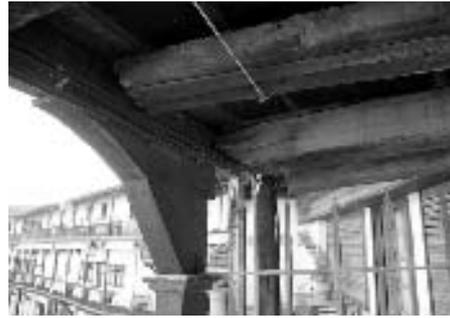
8

8. Falta de apoyo de los extremos de las ménsulas sobre la falsa jácena.

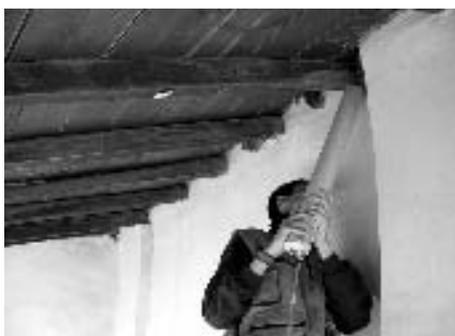
18

18. Penetración en zonas empotradas.

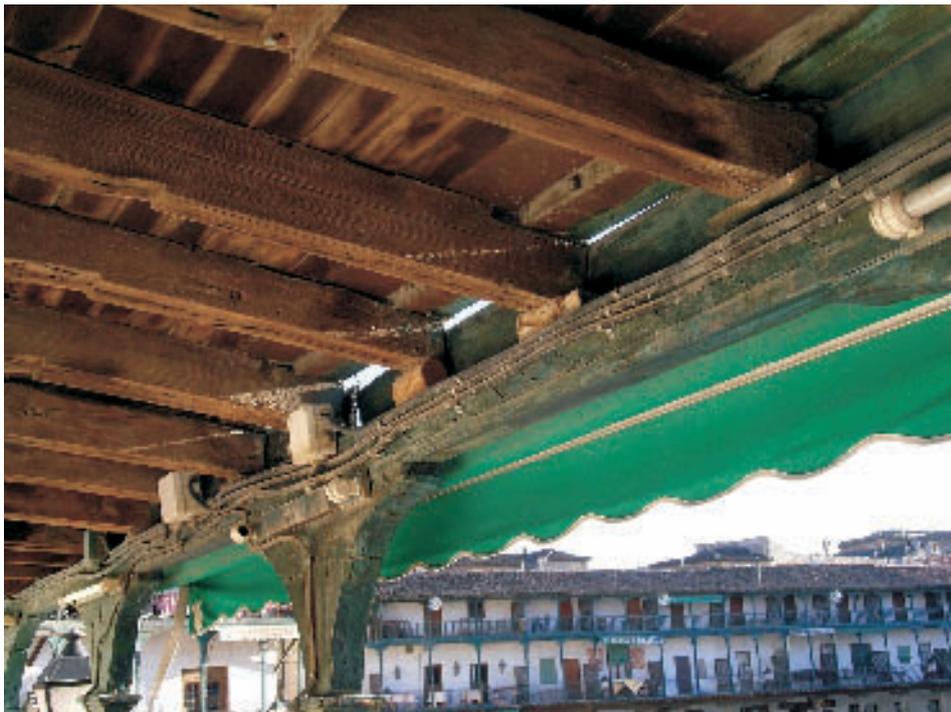
21. Cuñas y otros objetos calzando las viguetas.

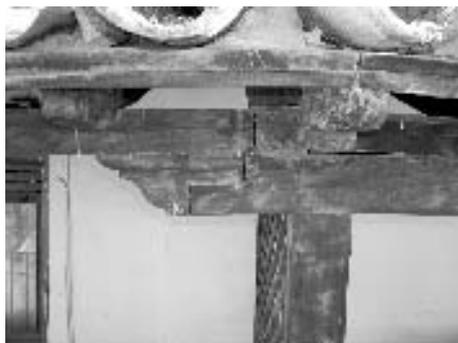
22

22. Empalme defectuoso en zapata.

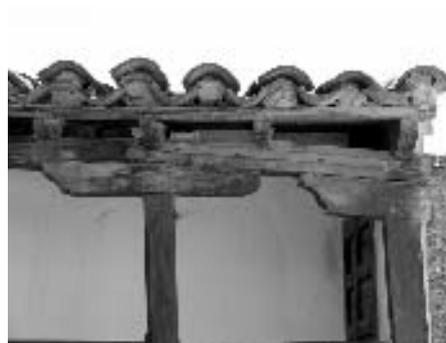
23

23. Empalme defectuoso en viga.

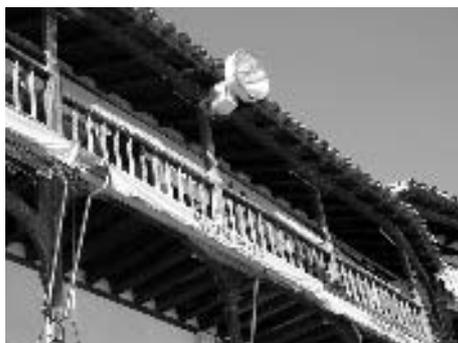
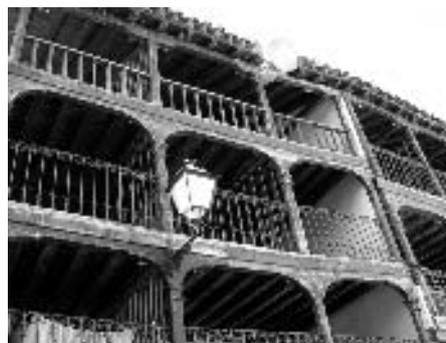
24

24. Elementos emergentes perjudiciales.

Además, muchos de los daños derivados de la acción del agua responden no al hecho de estar la estructura a la intemperie, como siempre estuvo desde su construcción, sino a la implantación mucho más reciente de todo un repertorio de elementos emergentes como faroles, focos, toldos, etc. (Fig. 24) que producen un efecto de salpicadura y escorrentía que está resultando claramente dañina para muchos de los elementos lígneos. Algunos de ellos, además, se encuentran colocados sin ningún criterio, y el daño potencial se incrementa por su peso individual y el hecho de estar en voladizo.

Por las razones apuntadas especialmente en el apdo. 4.9, se recomendó considerar la posibilidad de implementar canalones de recogida de agua de los tejados en el frente de los aleros, de material y coloración adecuados. Además, e indefectiblemente en caso de no colocarse estos, será necesaria la retirada de los aparatos de iluminación y proyectores recolocándolos en posiciones distintas, por ejemplo anclados en los muros, sin que su sujeción dependa de las piezas de madera. Esto último sería extensible a los toldos y marquesinas, especialmente la del nivel de planta baja en las unidades 1 y 2.
