# Métodos de trabajo y resultados de refuerzos en madera de un forjado del siglo XVII de la Sacristía de San Miguel en Morón de la Frontera (Sevilla)

## *Working methods and results of timber reinforcements in a sub-floor of the 17th-century sacristy of San Miguel in Morón de la Frontera (Seville)*

L. Ariza López<sup>(\*)</sup>, J. M. Guerrero Vega<sup>(\*)</sup>, F. Pinto Puerto<sup>(\*)</sup>

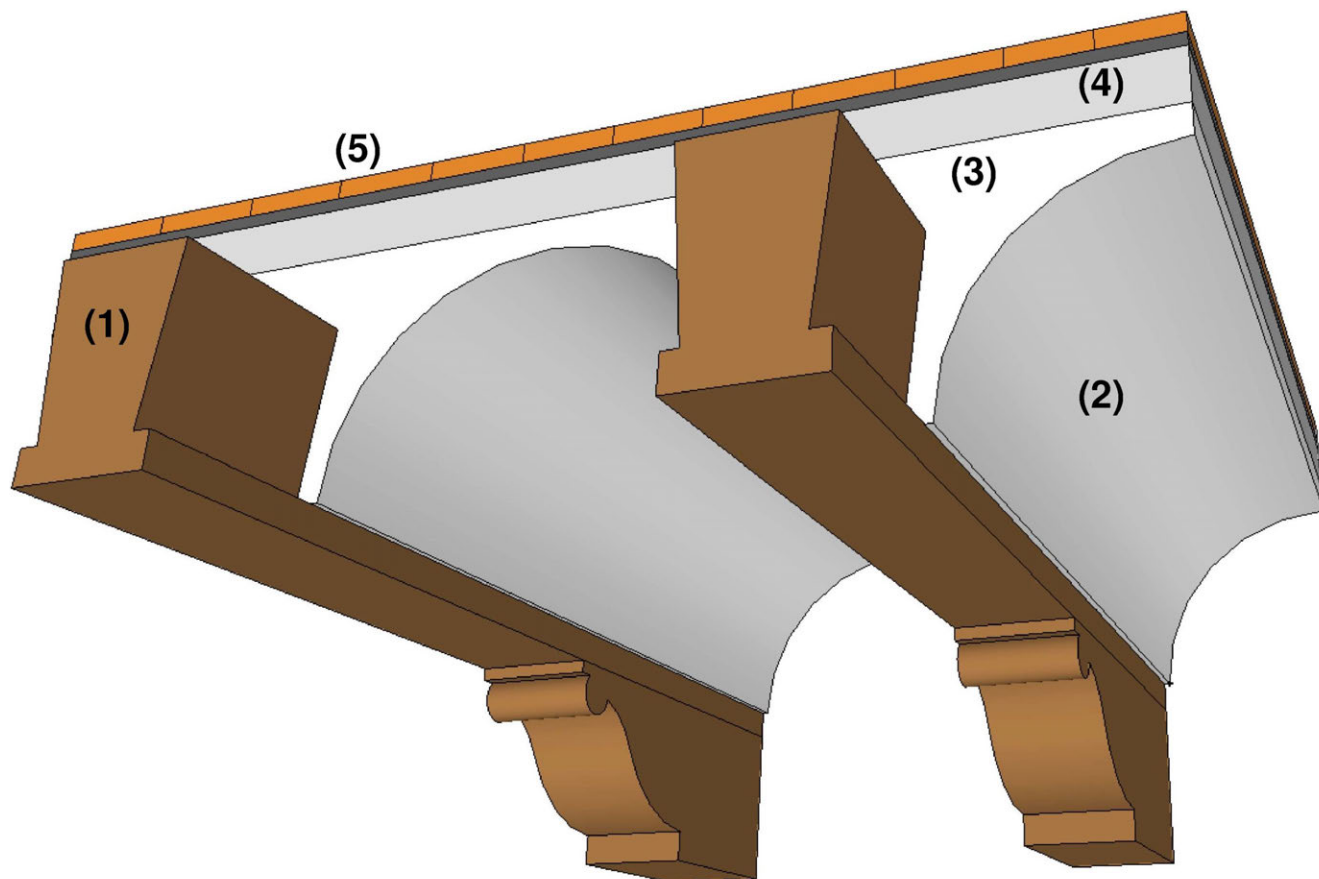
Figura 2. Sección constructiva del forjado en su estado previo a la intervención.

El forjado está constituido por 18 viguetas de  $17 \times 26,5$  cm<sup>2</sup> de escuadría (1 en Figura 2), separados sus ejes 75 cm aproximadamente, y que apoyan en el muro mediante canes moldurados. El entrevigado es de bovedilla de yeso y arena encajado sobre hendiduras en los laterales de las viguetas, con enlucido también de yeso (2 en Figura 2). El relleno (3 en Figura 2) cubre las viguetas y posee un espesor medio aproximado de 12 cm, sin discontinuidad entre las bovedillas y el relleno, pues son básicamente el mismo material. Las viguetas cubren una luz de 654 cm y penetran en los muros entre 50 y 75 cm.

En nuestro caso, sobre el relleno se disponía la solería original, según la estratigrafía que las catas ya mostraron durante los estudios previos a la intervención. Sobre este relleno se dispuso en los años setenta del pasado siglo una solera de hormigón armado de 8 cm de espesor medio y una armadura de mallazo de acero corrugado de 4 mm de diámetro cada 20 cm situada aproximadamente en su plano medio (4 en Figura 2) y sobre ella una solería de ladrillos cerámicos 14 × 28 cm

tomada con mortero de cemento, alcanzando un espesor total de 5 cm (5 en Figura 2).

La solera de hormigón no tenía conexión alguna con la viga, por lo que constituía únicamente un peso muerto. Podemos deducir que el objetivo de esta intervención fue el de nivelar el suelo de la sala sobre el forjado, pues ya presentaría una flecha incipiente aunque entonces no se estimó que fuera grave. El mallazo confería a la solera un cierto monolitismo al que se confió el reparto de las cargas de las vigas centrales hacia las perimetrales. En el momento previo a la intervención de 2013 el forjado tenía una estructura de sostén (Figura 4), realizada con perfiles metálicos, debidamente ejecutada y arriostrada, y que apoyaba en la solería de planta baja, pues el forjado en su conjunto presentaba una deformación extraordinaria, de entre 8 y 9 cm.

ba sobre el mismo la carga inútil de una solera de hormigón (4 en Figura 2).

Se levantó la solería de la planta primera (5 en Figura 2) y se demolió la losa de hormigón (4 en Figura 2) que gravitaba sobre el forjado, previamente cortada en bloques, y que dejó a la vista el relleno original que tapaba las maderas (Figura 9). Tras esta operación se midió de nuevo la flecha de las vigas.

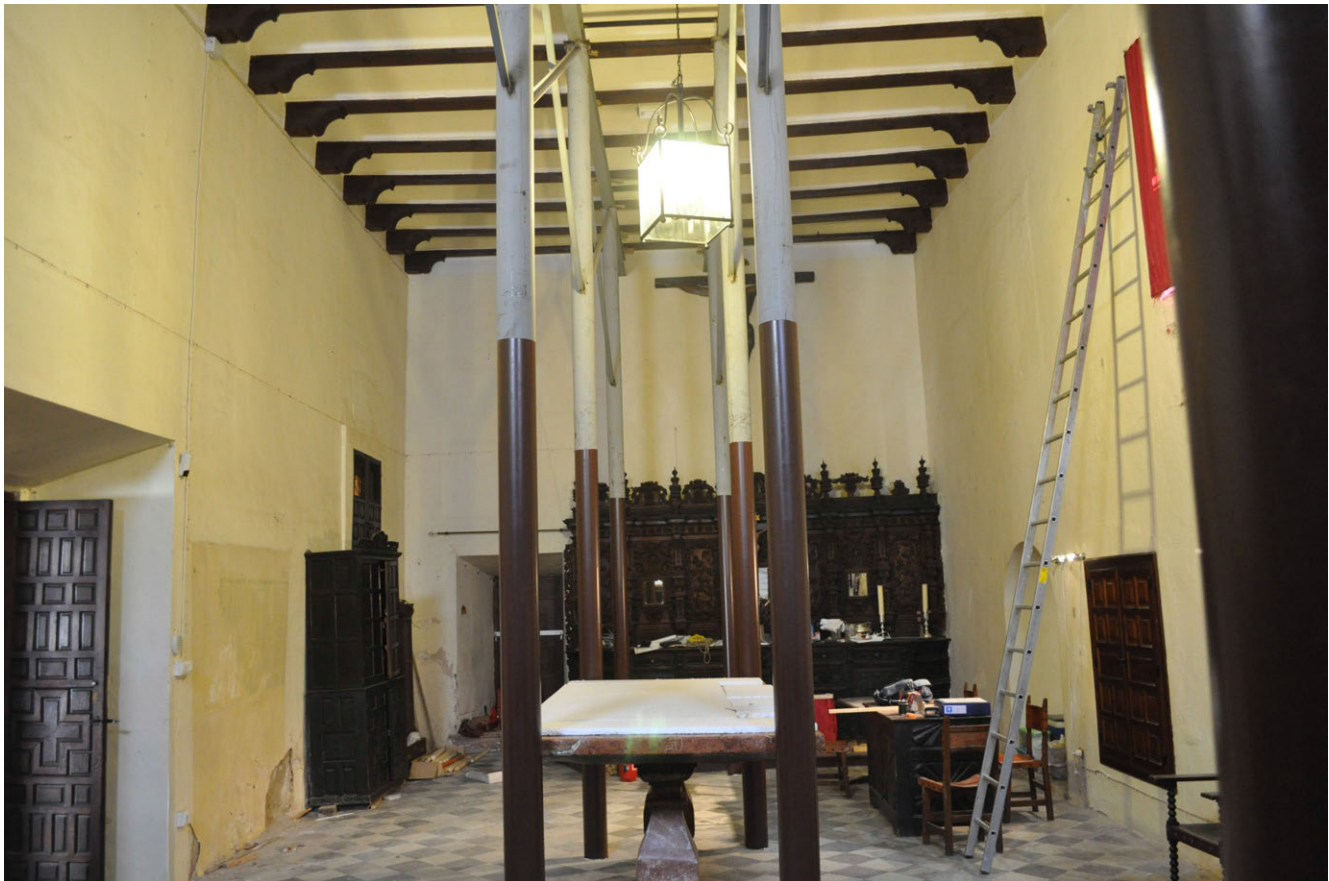
Figura 4. Vista inferior del forjado con el apuntalamiento, justo antes de la intervención.

Antes de la intervención el forjado presentaba una flecha superior a 5 cm en algunas vigas, a la par que estaba sustentado por un apuntalamiento (Figura 4). En este momento gravita-

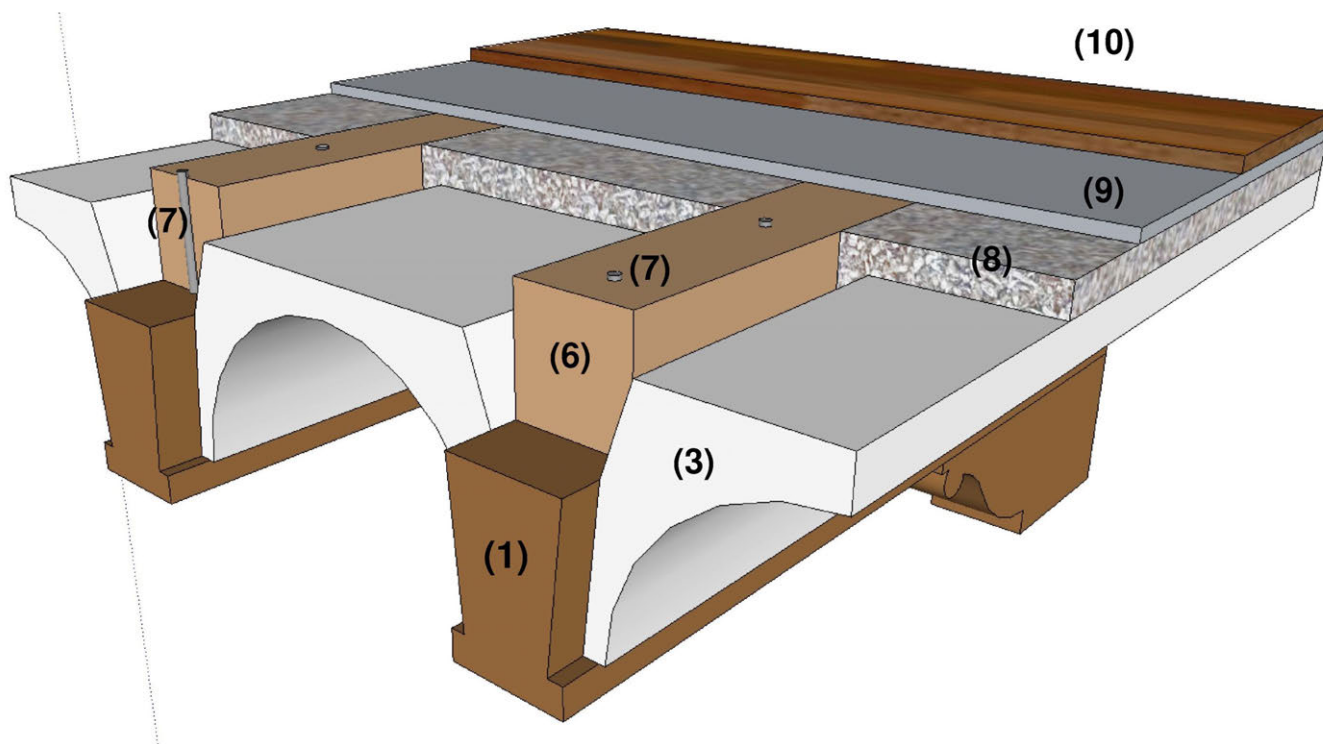
Figura 5. Sección constructiva del estado final, ya reforzado.

Sobre las vigas originales (1 en Figura 5) se disponen los refuerzos encolados (6 en Figura 5) unidos además con tirafondos (7 en Figura 5). El relleno que forma las bovedillas (3 en Figura 5) aparece parcialmente desmontado para acceder a la reparación.

Para conseguir un resultado óptimo del refuerzo, el forjado se terminó con soluciones ligeras: sobre el relleno y las vigas reforzadas se dispuso un relleno de arcilla expandida (8 en Figura 5) con densidad menor de  $500 \text{ kg/m}^3$ , un tablero contrachapado estructural de 22 mm de espesor (9 en Figura 5), una capa de aislamiento acústico de polietileno celular y finalmente una tarima flotante de madera de 20 mm de espesor (10 en Figura 5).

Sobre las vigas existentes se añadió un refuerzo de madera laminada encolada de clase resistente GL-24 h, de  $17 \times 17 \text{ cm}^2$  (6 en la Figura 5).

Ambas maderas, vigas y refuerzo, se unieron con resina epoxi bicomponente apta para uso estructural (19), adecuada para

una capa gruesa y con resistencia a la tracción declarada de 18-24 N/mm<sup>2</sup> y cortante de > 6 N/mm<sup>2</sup> (20). Entre ambos elementos se emplearon tirafondos de conexión de 10 × 250 mm según DIN 571, dispuestos cada 300 mm.

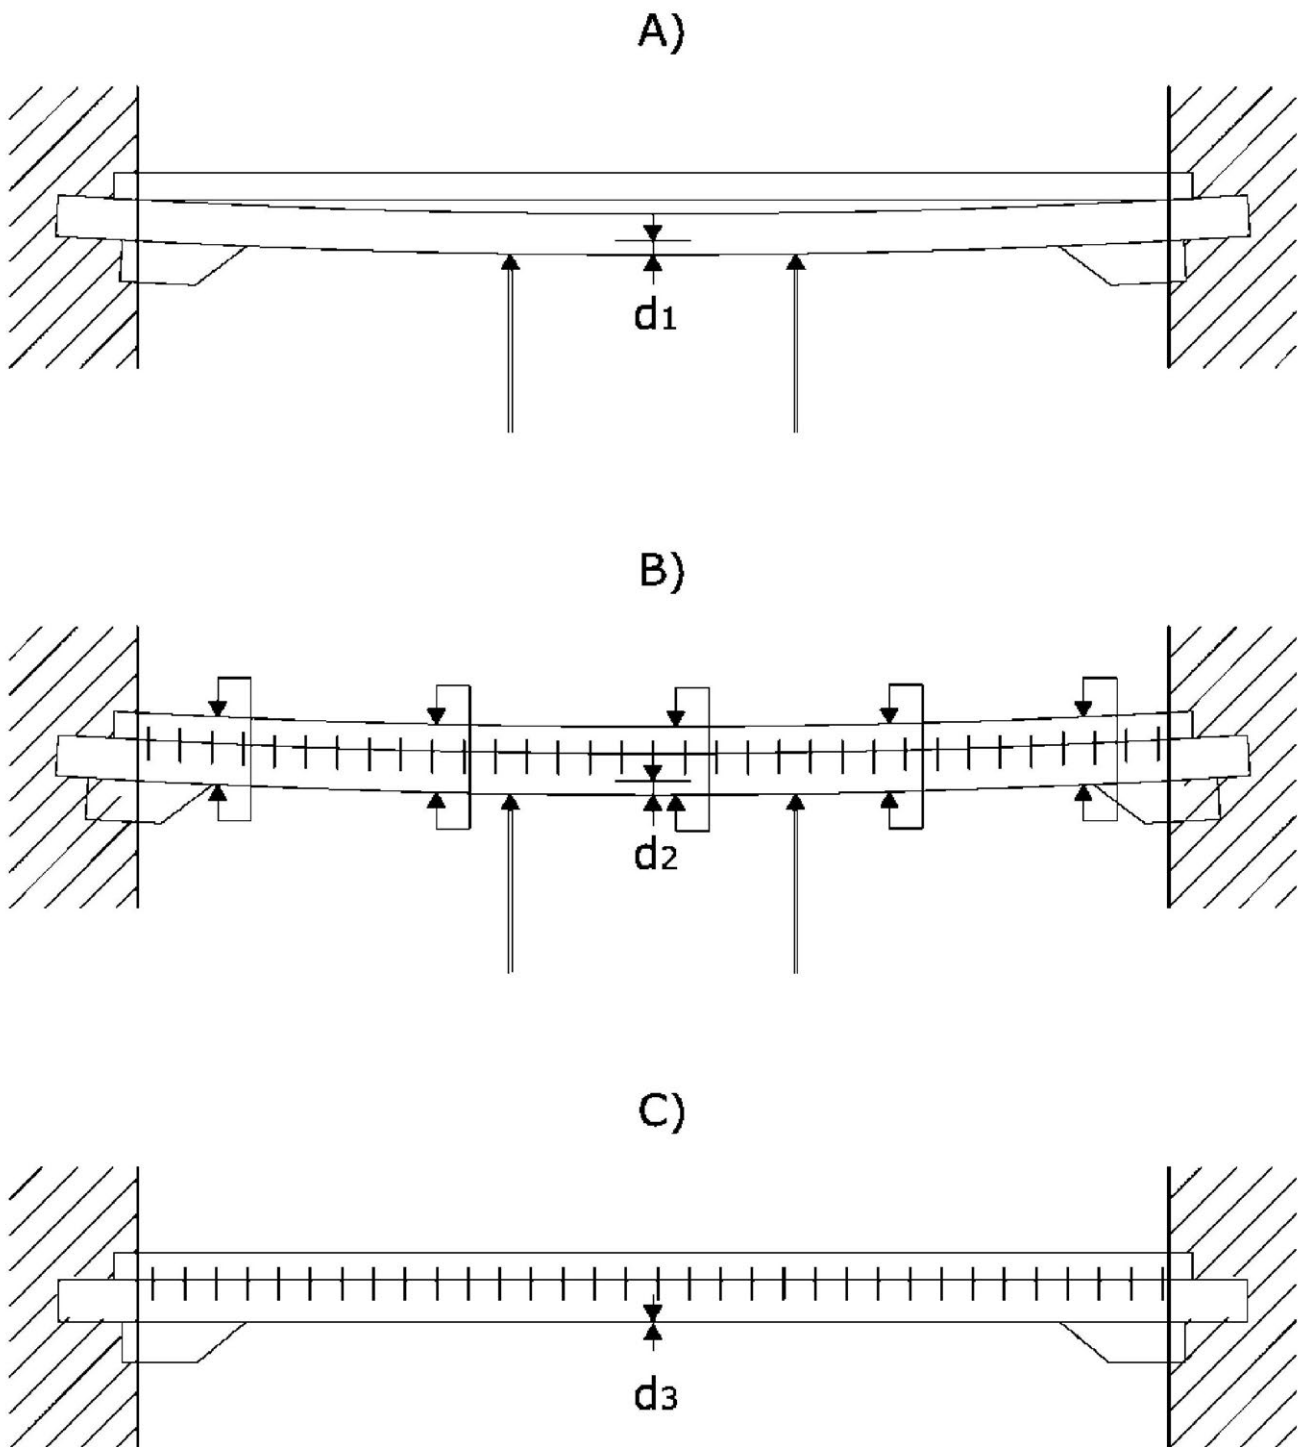
Figura 6. Proceso resumido de pre-flexión.

Debido a la pre-flexión, la explicación del refuerzo no se puede separar de la del proceso de ejecución. La Figura 6 resume algunos de los estados del proceso, una vez realizadas las labores iniciales de desmontado de la solería y de los rellenos y efectuada la limpieza. En A) se representa la colocación del refuerzo superior. B) representa la unión provisional y el pretensado de las piezas mediante gatos más el apuntalamiento inferior de la madera antigua, en este momento se encolan las piezas. En C) se representa el estado final en el cual se eliminan los apoyos y los gatos; entonces el refuerzo mantiene levantadas las vigas antiguas, a la vez que alcanza el nivel de trabajo establecido.

Siguiendo la misma figura,  $d_1$  representa la flecha inicial de la madera antigua —A) una vez eliminadas una parte de las cargas permanentes—. En la fase B) la flecha  $d_2$  es menor por la deformación inversa realizada con el apeo y los gatos; esta deformación permite acercar la madera de refuerzo a la madera antigua. En la fase C), y actuando las cargas finales, la flecha  $d_3$  es algo mayor que  $d_2$  pero menor que  $d_1$ .

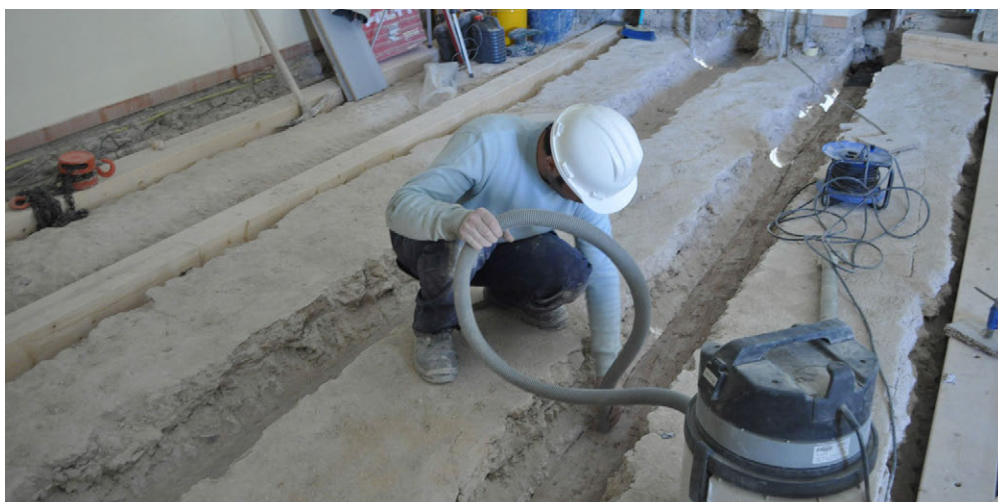
dera), comprobando el excelente estado de conservación de la madera según se observa en la Figura 9, tanto en los empotramientos como en la cara superior y laterales, distinguiendo incluso las marcas de montaje talladas por los carpinteros. En este momento se comprobó la naturaleza del relleno (3 en Figura 2), que forma un continuo con las bovedillas, y se diferencia sólo en que es un material con más cascajo y menos conglomerante (de acuerdo a lo establecido por Juan de Villanueva). Como resultado de ello sólo fue posible eliminar el relleno situado justo por encima de las vigas, para no destruir las bovedillas. Además, la densidad de este relleno resultó ser de  $1.710 \text{ kg/m}^3$ , cifra intermedia entre los dispares valores de  $1.200$  a  $2.800 \text{ kg/m}^3$  que establece el BD-SE-AE (18). Todo ello tuvo consecuencias en el cálculo.

Figura 9. Trabajo de limpieza de las vigas de madera antes de su encolado. Se puede observar el cajeadado abierto en las bovedillas para la colocación de los refuerzos, y las vigas ya reforzadas.

Una vez realizados estos trabajos, y limpio el trasdós, se preparó la superficie superior de las mismas que habían quedado a la vista y que iban a recibir el encolado, mediante una previa aspiración y limpieza exhaustiva (Figura 9).

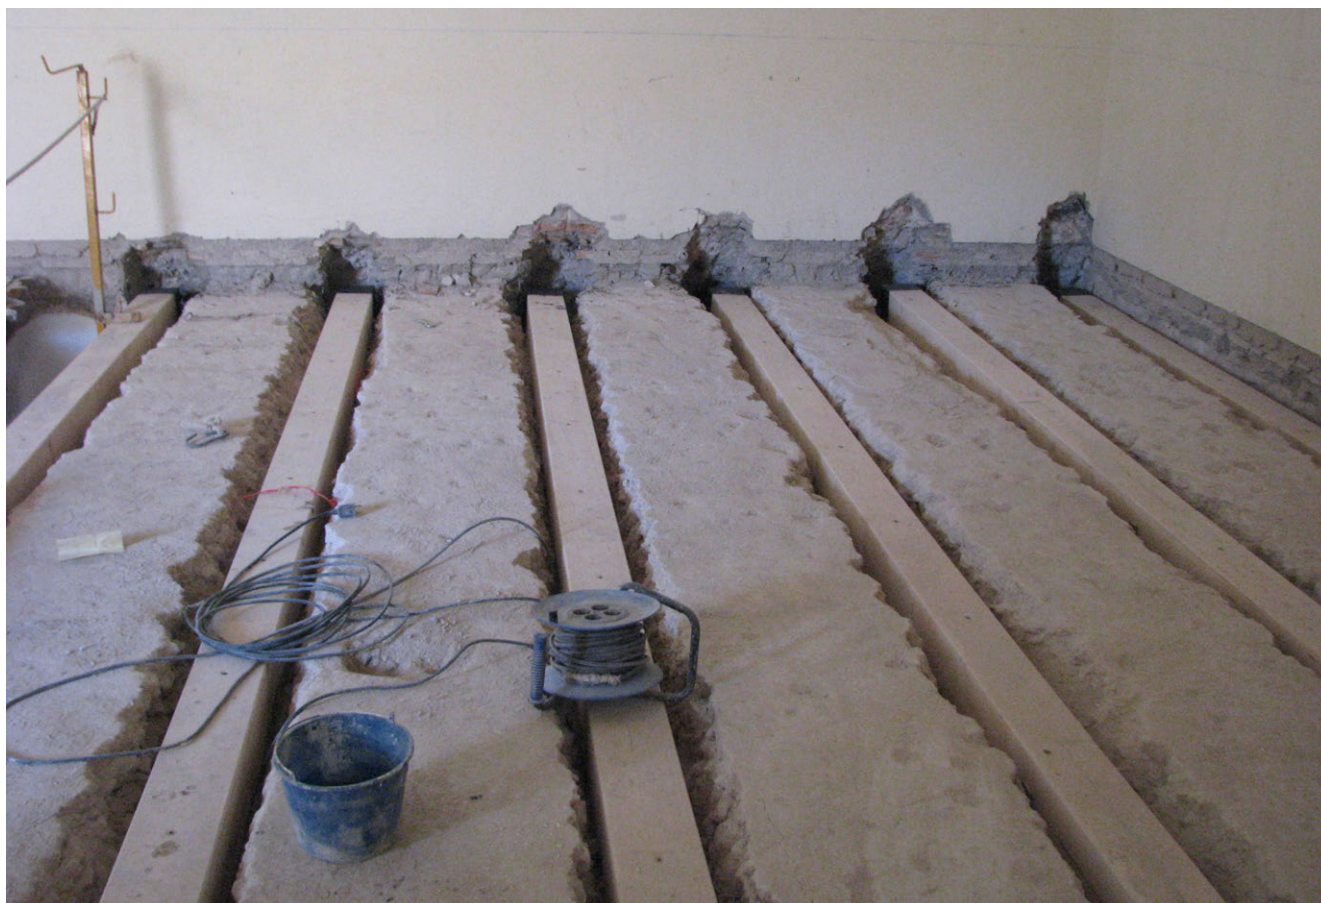
Figura 10. Forjado reforzado con los refuerzos ya encolados.

ambas piezas (madera antigua y laminada) sin llegar al límite máximo de deformación establecido (45 mm). Este límite evitaba tensiones excesivas en ambos materiales. Antes de llegar al contacto, se procedió a encolar con resina epoxi de formulación adecuada para rellenar las irregularidades. Inmediatamente después se apretó por completo hasta conseguir el contacto entre refuerzo y madera vieja. Esta operación se completó disponiendo una serie de conectores como seguridad extra para soportar las tracciones en la junta encolada.

Una vez endurecido el encolado, se procedió a soltar los gatos y las cuñas inferiores. En este momento las vigas quedaron prácticamente rectas, con una deformación menor de 2 cm (Figura 10). Finalmente, una vez concluido el refuerzo se procedió a realizar el relleno de arcilla expandida hasta conseguir el nivel, para posteriormente colocar un tablero y sobre él un suelo de tarima flotante de madera.
