Actuación preventiva de diagnóstico y control de movimientos en los edificios afectados por subsidencia en el barrio de la Estación de Sallent (Barcelona)

Preventative diagnosis and movement control in the buildings affected by subsidence in La Estación neighborhood in Sallent (Barcelona)

C. Díaz (*), C. Cornadó (*), P. Santamaría (*), J. R. Rosell (*), A. Navarro (*)

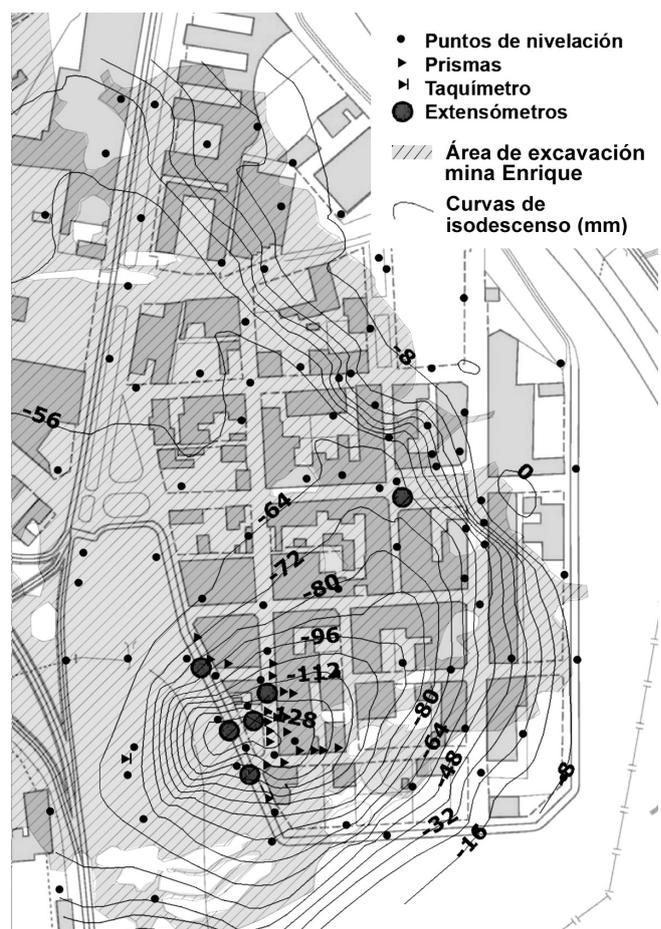
En la Figura 2 se ha reproducido el plano confeccionado por el ICC en el que se muestra la ubicación de los puntos de nivelación en superficie, del taquímetro, de los prismas y de los extensómetros dispuestos en el barrio a lo largo del periodo comprendido entre 1999 y 2008. La información obtenida por esta extensa red de control de movimientos permitía trazar curvas de isodescenso superficial cada 8 m y verificar movimientos en profundidad del terreno de origen kárstico en la zona crítica coincidente o próxima a la ya citada Gran Caverna, lugar donde se presentaban los mayores valores absolutos de descenso, que alcanzan el valor de 136 mm. Las zonas de mayor diferencia relativa de descensos se observan donde las distancias entre curvas sucesivas son mínimas. La parte rayada corresponde a la proyección en vertical de la zona con presencia de galerías subterráneas excavadas.

Figura 2. Localización de la instrumentación, curvas de isodescenso y valores absolutos de los descensos en el periodo 1999-2004.

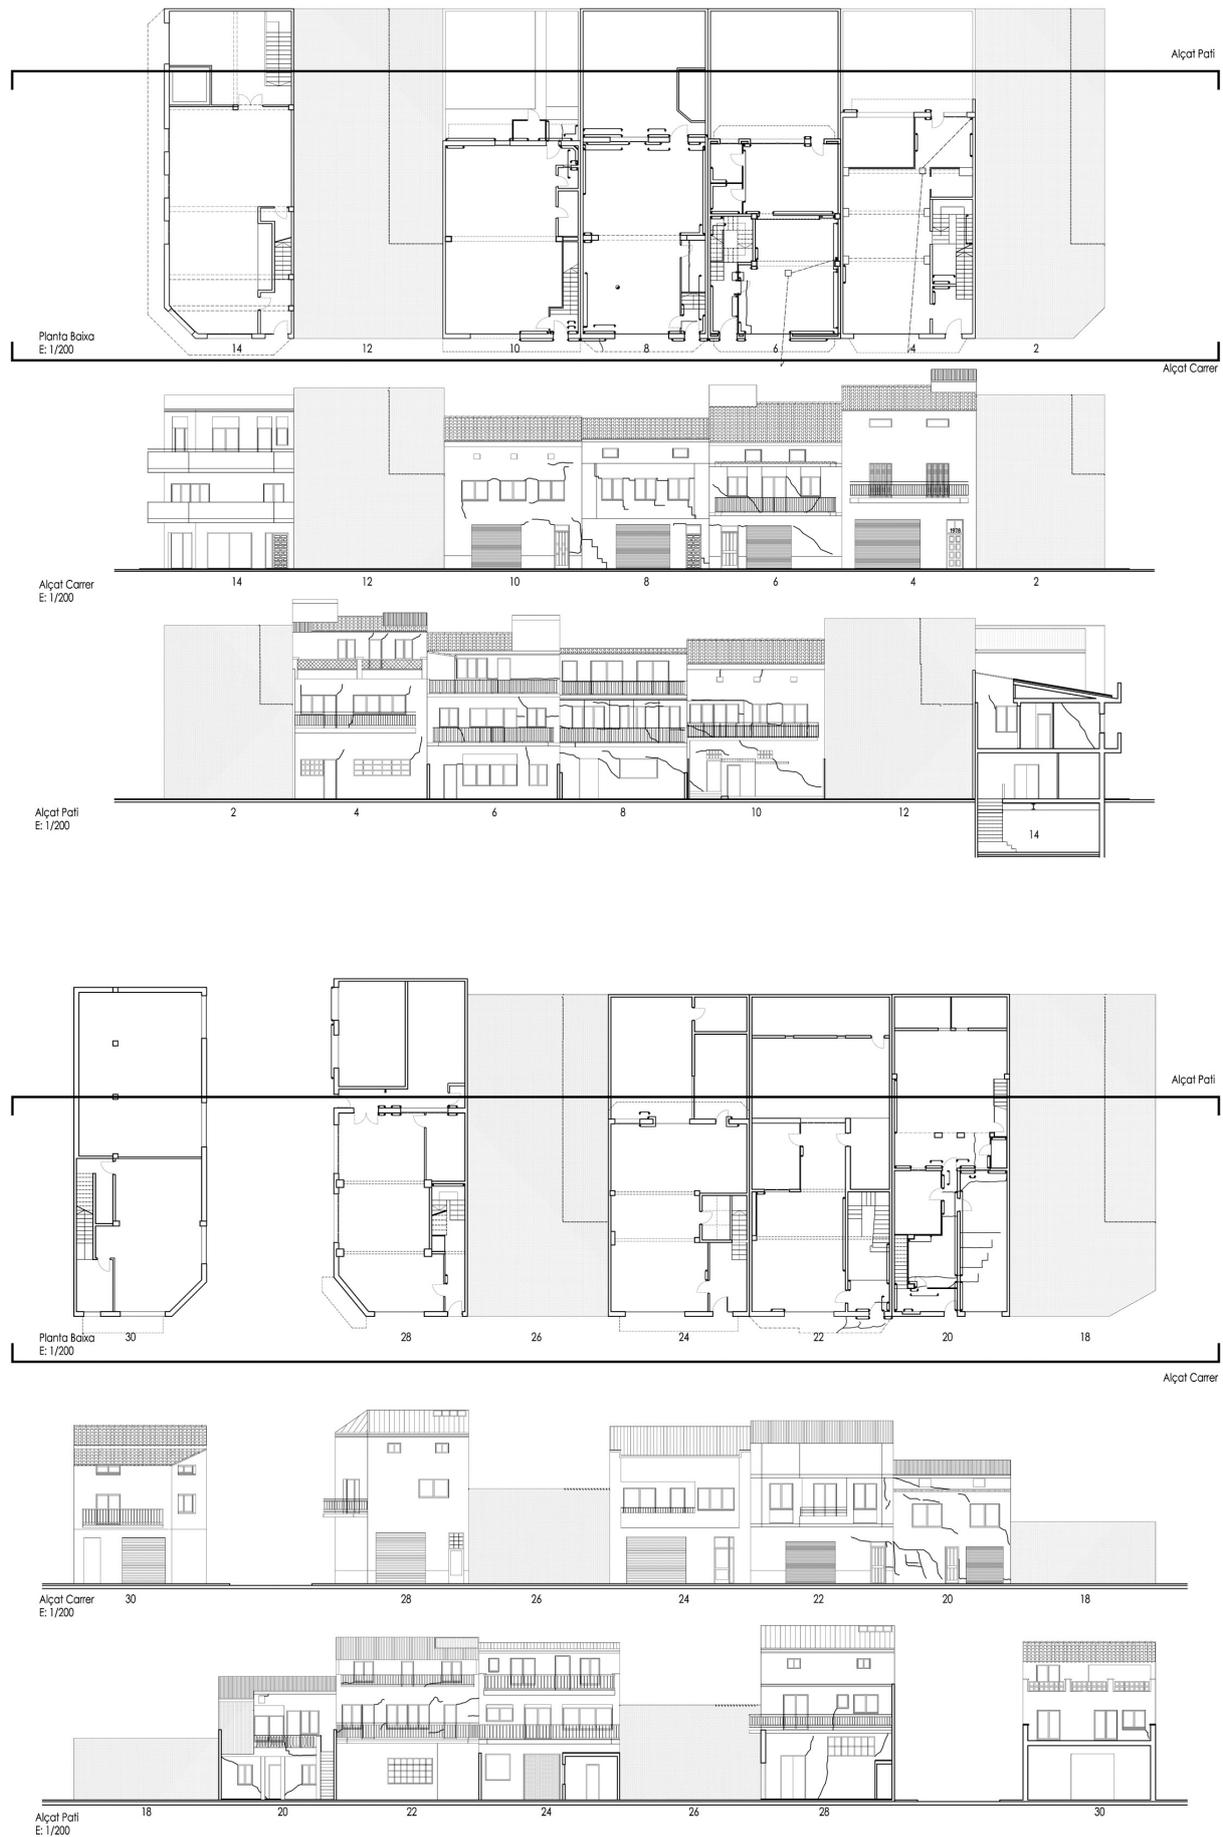
Los esquemas de fisuración permitían establecer con nitidez los focos de asentamiento diferencial máximo de la edificación. Dichos esquemas se caracterizaban en muchos edificios por la presencia de grietas inclinadas con origen en esquinas de puertas o ventanas y fuerte incidencia en su manifestación de las tensiones de corte. Como puede observarse en la Figura 3 los esquemas abarcaban a veces diversos edificios de una misma calle. En algunas zonas se correspondían con roturas de pavimentos urbanos y muros de separación. En general, los esquemas concordaban con los clásicos modelos de distribución de isostáticas de compresión en elementos verticales a base de materiales elásticos y rígidos (8). De todas formas, en un apreciable número de edificios, el movimiento de subsidencia generó basculamientos globales observables en el desplome de sus fachadas, los cuales en algunos casos se presentaban de forma simultánea a los esquemas de fisuración habituales y en otros aparecían prácticamente como única afectación visible.

Figura 3. Levantamiento gráfico de los daños en edificios de un tramo de la c. Lleida.

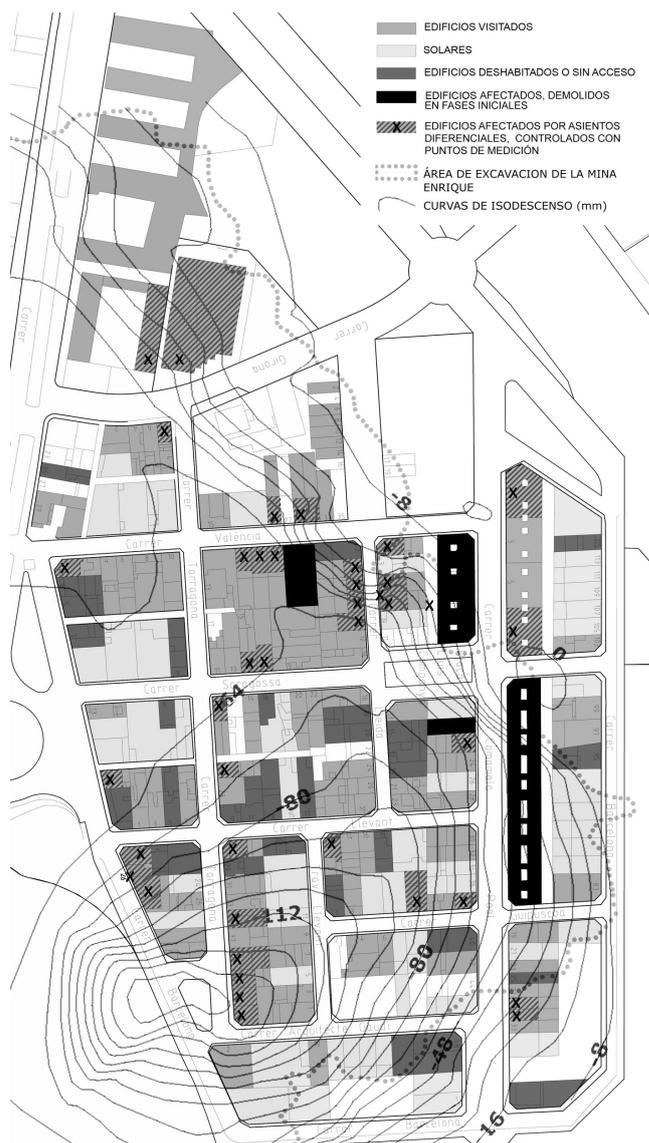
En la Figura 4 se observan los edificios afectados por asentamientos diferenciales, todos ellos instrumentados con deformómetros. Suman 39 edificios sobre un total de 126 visitados, una vez deducidos los 21 edificios que eran simples cobertizos destinados a garaje o almacén y las 49 casas unifamiliares no visitadas por denegación de permiso o ausencia permanente de sus usuarios. Es fácil ver que la mayor parte de los edificios afectados se ubican en la proximidad de la gran cavidad subterránea y en la zona de máxima pendiente de los niveles de subsidencia.

Figura 4. Señalización de los edificios con lesiones de asentamiento e indicación de las características de ocupación de las parcelas.

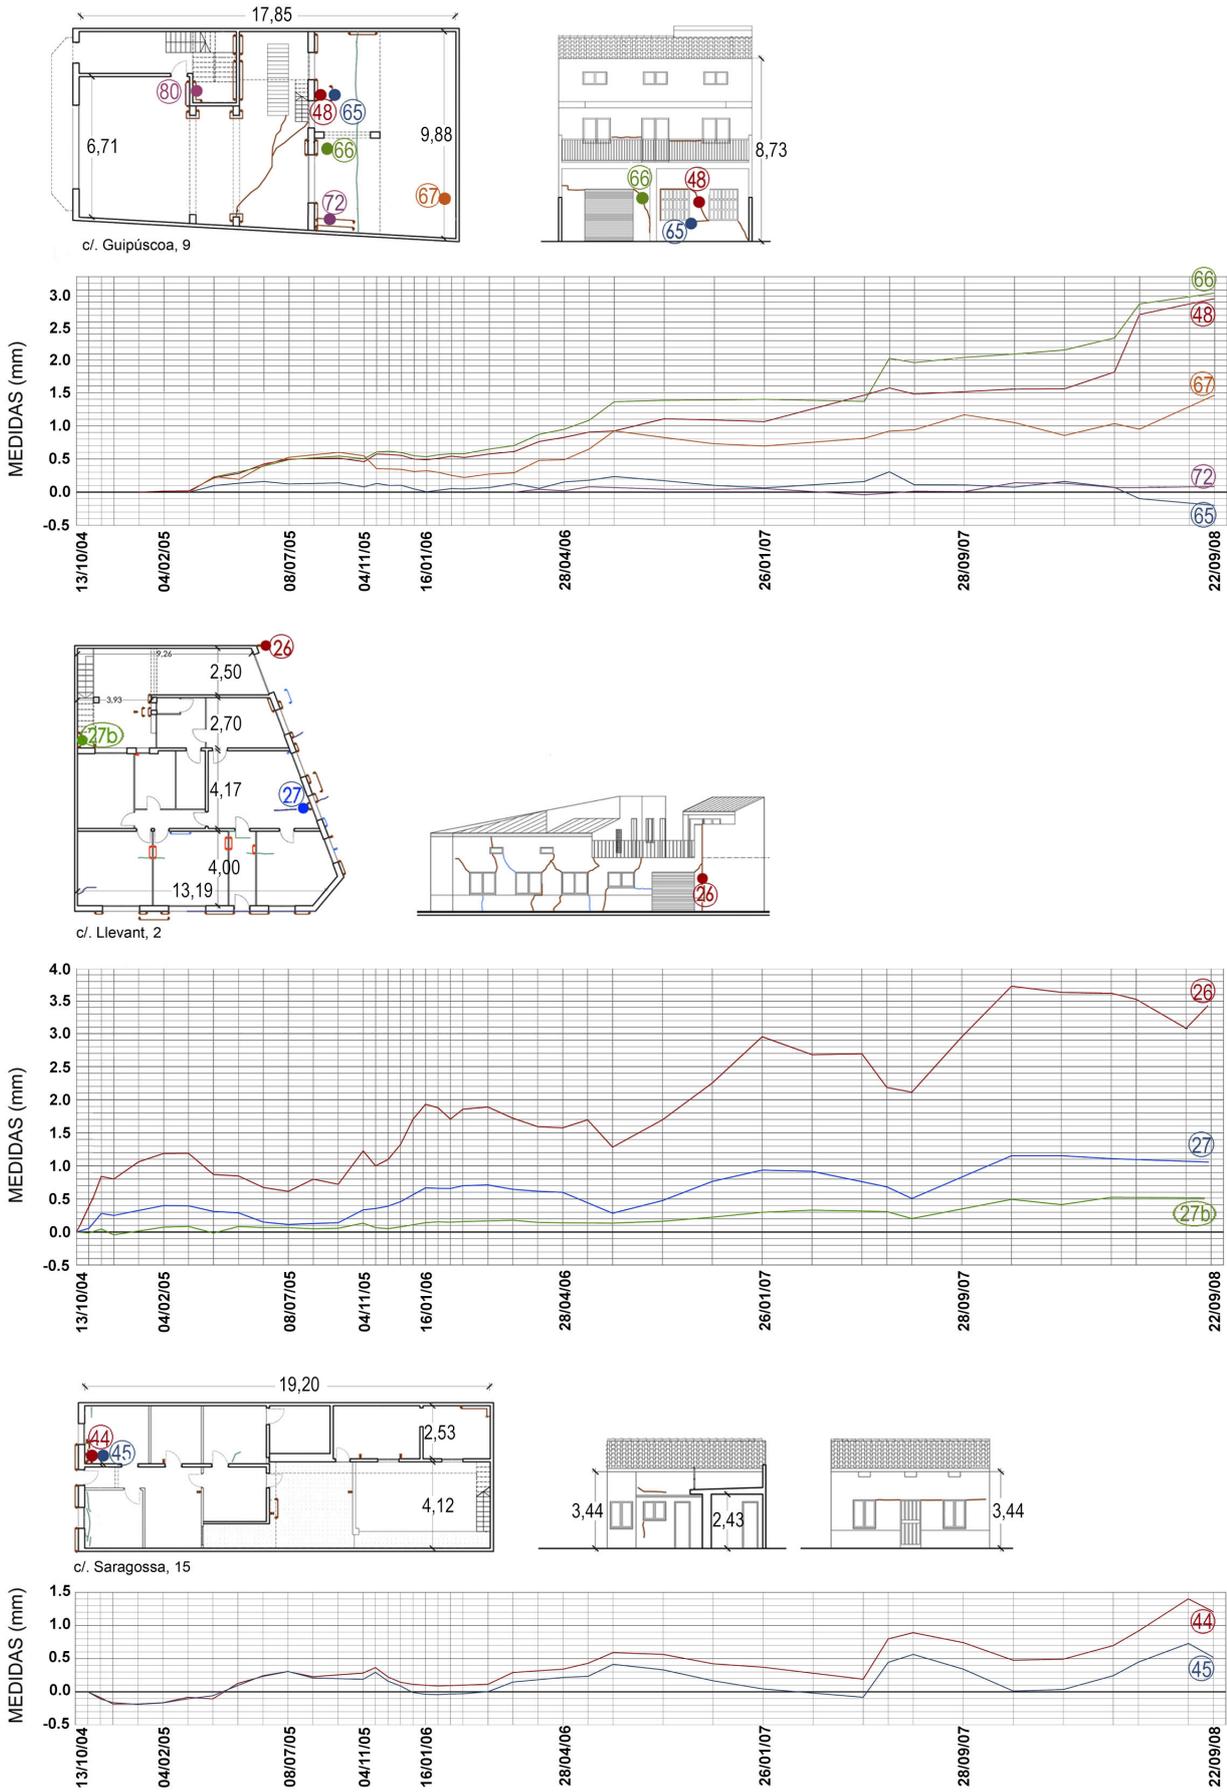
El control de la dinámica de las fisuras se llevó a cabo con la instrumentación anteriormente descrita. En total se efectuaron 104 campañas de lectura a lo largo del periodo comprendido entre los años 2004 al 2011. Su finalización tuvo efecto cuando la práctica totalidad de los edificios controlados se hallaban ya derribados o desalojados, si bien desde finales de 2008 el número de edificios controlados se redujo considerablemente al producirse el desalojo de un importante número de edificios afectados, coincidiendo con la activación de la Alerta 1 del Plan de Actuación de Emergencias del barrio. El número de puntos de medición colocados fue de 81, dispuestos en fisuras marcadas en 39 edificios (Figura 4). En 49 de las 81 fisuras controladas, las cuales representan un 60 % del total, se manifestó un progresivo aumento de anchura a lo largo de todo el periodo. Los aumentos de anchura no superaron en ningún caso el valor de 5,7 mm. En la Figura 5 se muestra la evolución de la anchura de las fisuras en algunos de los edificios instrumentados con deformómetros.

Figura 5. Evolución de anchura de las fisuras instrumentadas en algunos de los edificios afectados.
