Caracterización y propuesta de recuperación de aplacado de mortero polimérico de la parroquia de San Pablo de Sevilla

Characterization and recovery proposal of polymer mortar coating plates of the parish of San Pablo in Seville

V. Flores-Alés^(*), F. J. Alejandro^(*), F. J. Blasco-López^(*), J. M. Macías-Bernal^(*)

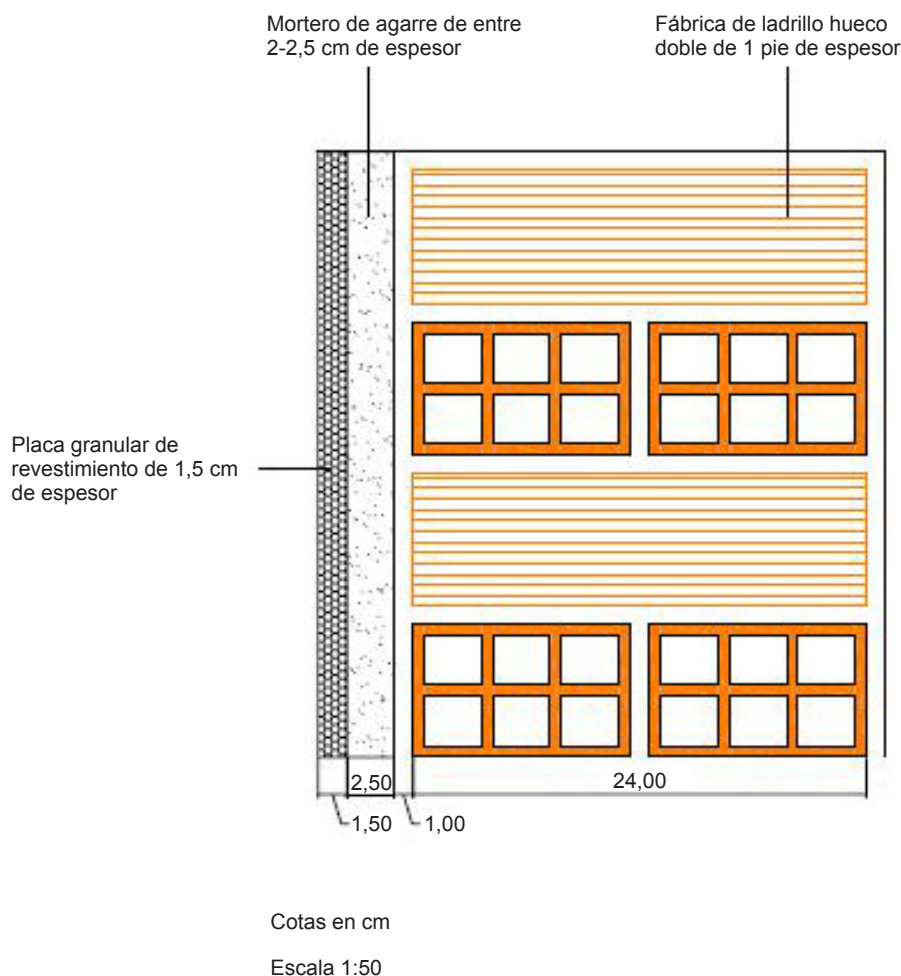
lar, lo que da lugar a un efecto homogéneo de rugosidad y ligereza en las placas. Dicho revestimiento se encuentra adherido sobre un muro de fábrica de ladrillo de un pie (Figura 2).

Figura 2. Detalle de la sección de la fábrica, mortero de agarre y aplacado.

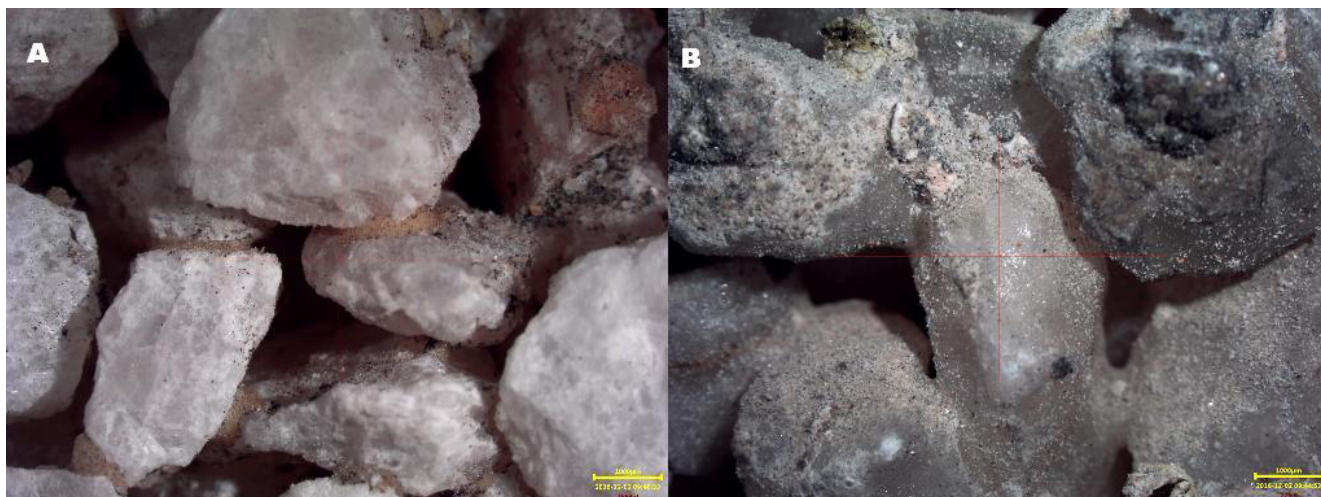
Figura 4. A) Imagen de los granos de árido en la cara exterior entre los que se aprecian los restos de resina de color ámbar. B) Imagen de los granos en la cara interior de la placa, apreciándose los restos de cemento del mortero de agarre.

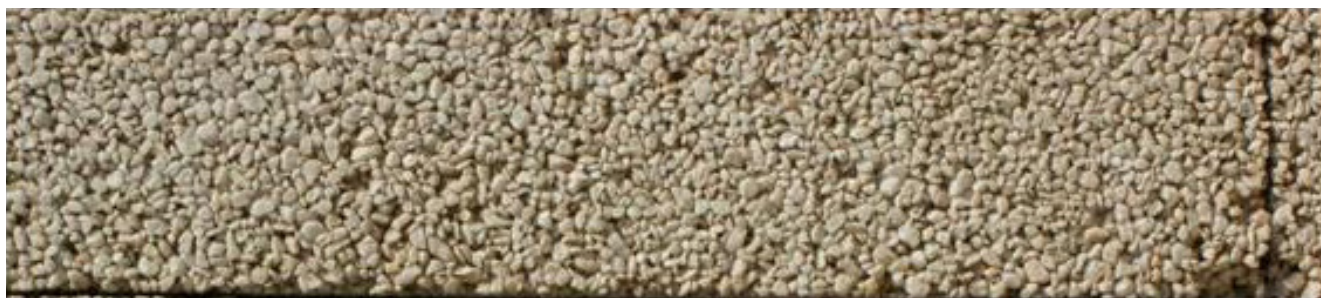
El árido está compuesto por un alto porcentaje de granos de un tamaño comprendido entre 2 y 4 mm, próximo a un agregado unimodular (Figura 8). La curva granulométrica muestra que son prácticamente despreciables los tamaños inferiores, lo que confiere una elevada porosidad a las placas.

Figura 8. Imagen en la que se puede apreciar el aspecto de árido unimodular del agregado utilizado en la fabricación de las placas.

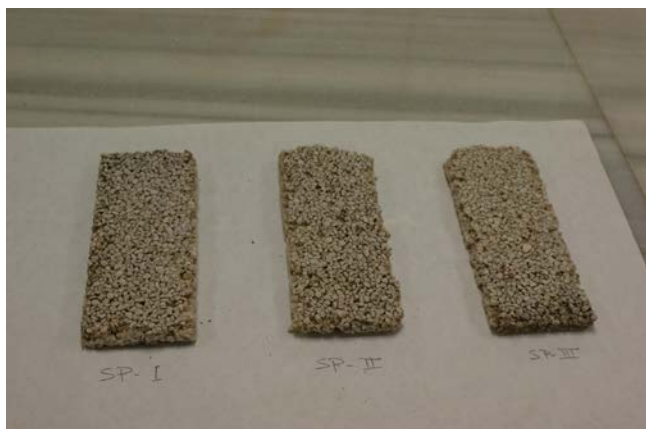
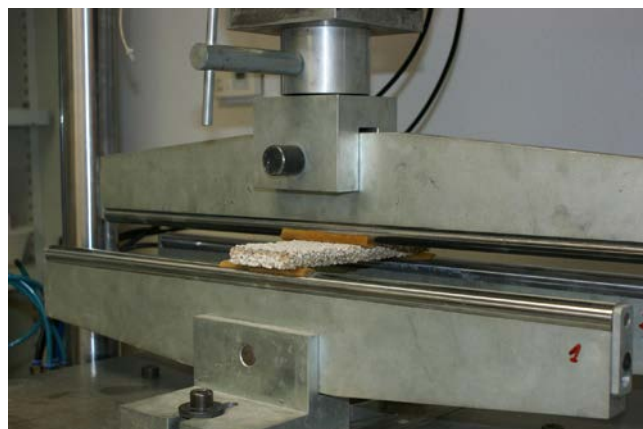
Los ensayos mecánicos de resistencia a flexión arrojaron valores muy bajos, casi despreciables, indicando que actualmente las placas solamente son capaces de resistir esfuerzos o cargas de flexión ínfimos (Figura 9). Hay que hacer notar que las placas no han sido concebidas para trabajar frente a dichas solicitudes (Tabla 3), lo que no es óbice para apuntar que la fragilidad que presentan ha propiciado su fracturación y desprendimientos parciales, siendo las temperaturas ambientales un factor muy influyente en este comportamiento (26) (10).

Figura 9. Imagen de las muestras de las placas de revestimiento y de una de las placas durante la rotura.

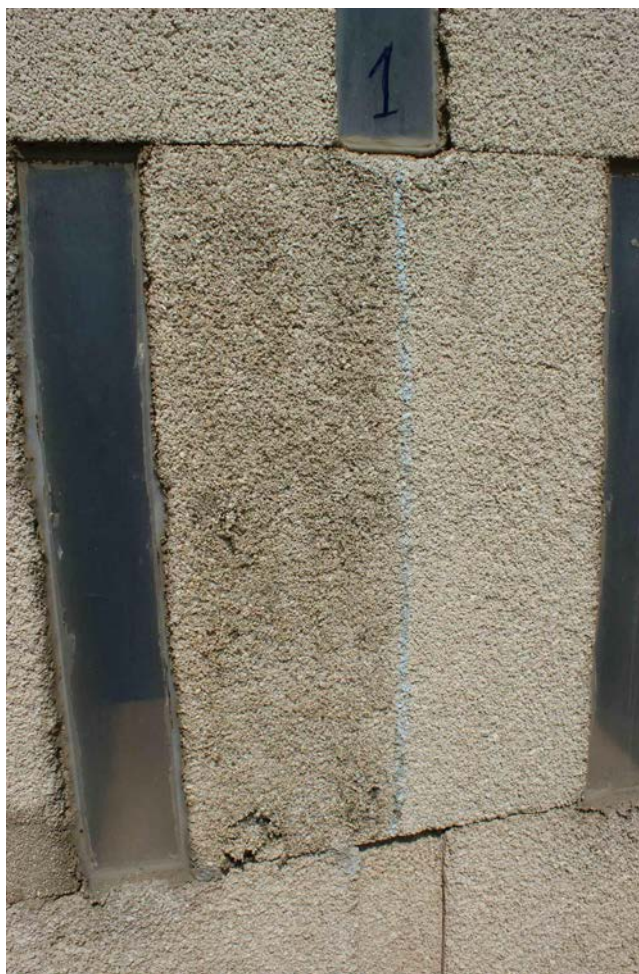
las placas. En este caso se puso de manifiesto la necesidad de descartar el Paraloid-B72 como opción válida por tratarse de un producto en disolvente orgánico. Se observó que al tomar contacto con el aplacado, a pesar de mostrar capacidad consolidante (12), el disolvente provocaba la disolución de la resina original dando lugar al abombamiento y ligera deformación de las zonas tratadas (Figura 10).

Figura 10. Se aprecia la ligera deformación debida al ataque del disolvente del tratamiento sobre la resina original, dando lugar en primera instancia a pequeños desprendimientos.

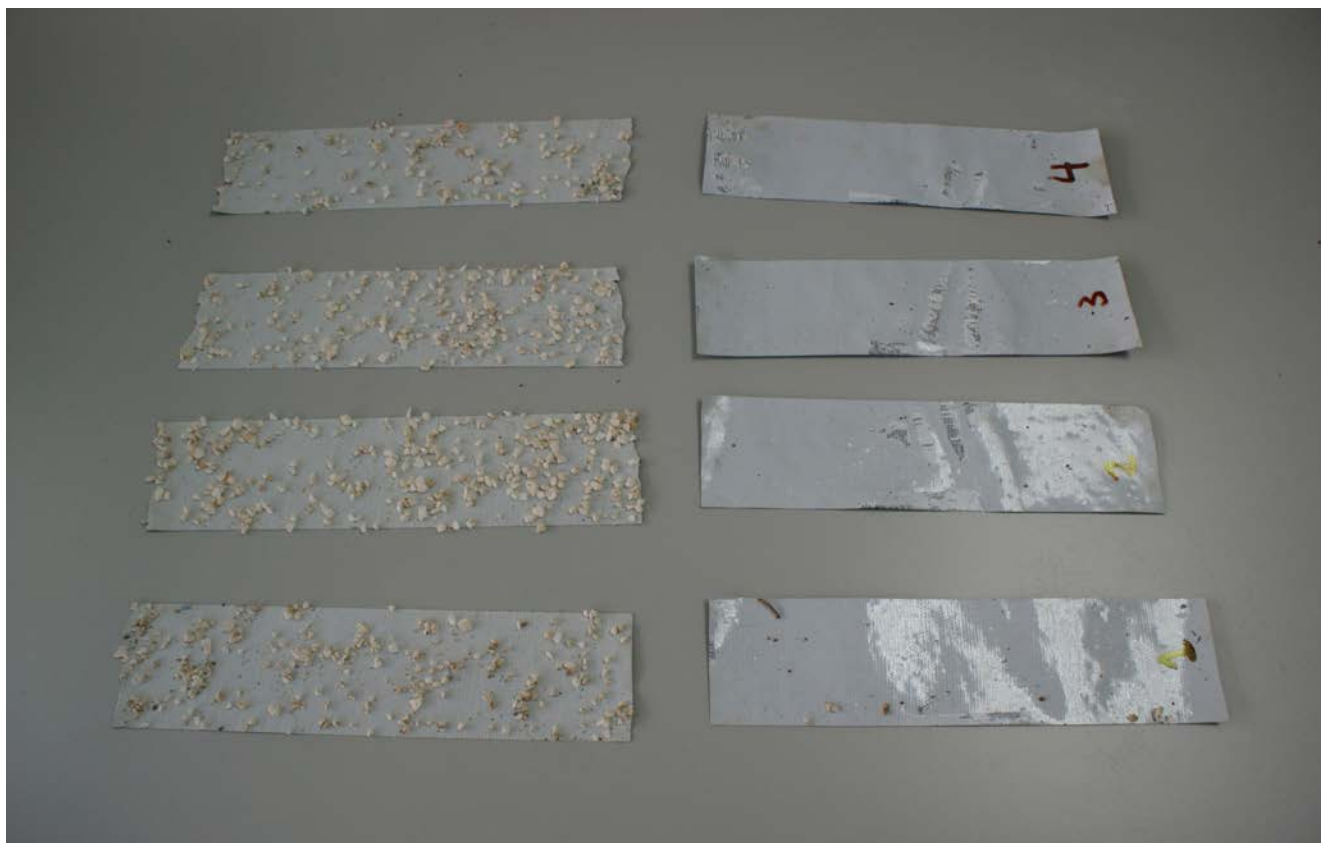
Se puede comprobar la evidencia de mejora que supuso la aplicación de los consolidantes, en la Figura 11 se aprecian las cintas adheridas antes y después de la consolidación. No ha sido necesario realizar pesadas para expresar los resultados de forma cuantitativa, ya que ninguna de las cintas que se arrancaron sobre los cuatro consolidantes tuvo adherido ningún grano de marmolina.

Figura 11. Imagen de las muestras de las placas de revestimiento y de una de las placas durante la rotura.
