RECIENTES INTERVENCIONES EN MONUMENTOS EN ESPAÑA

(A REVIEW OF RECENT SPANISH INTERVENTIONS IN MONUMENTS)

José M^a Rodríguez Ortiz, Dr. Ingeniero de Caminos

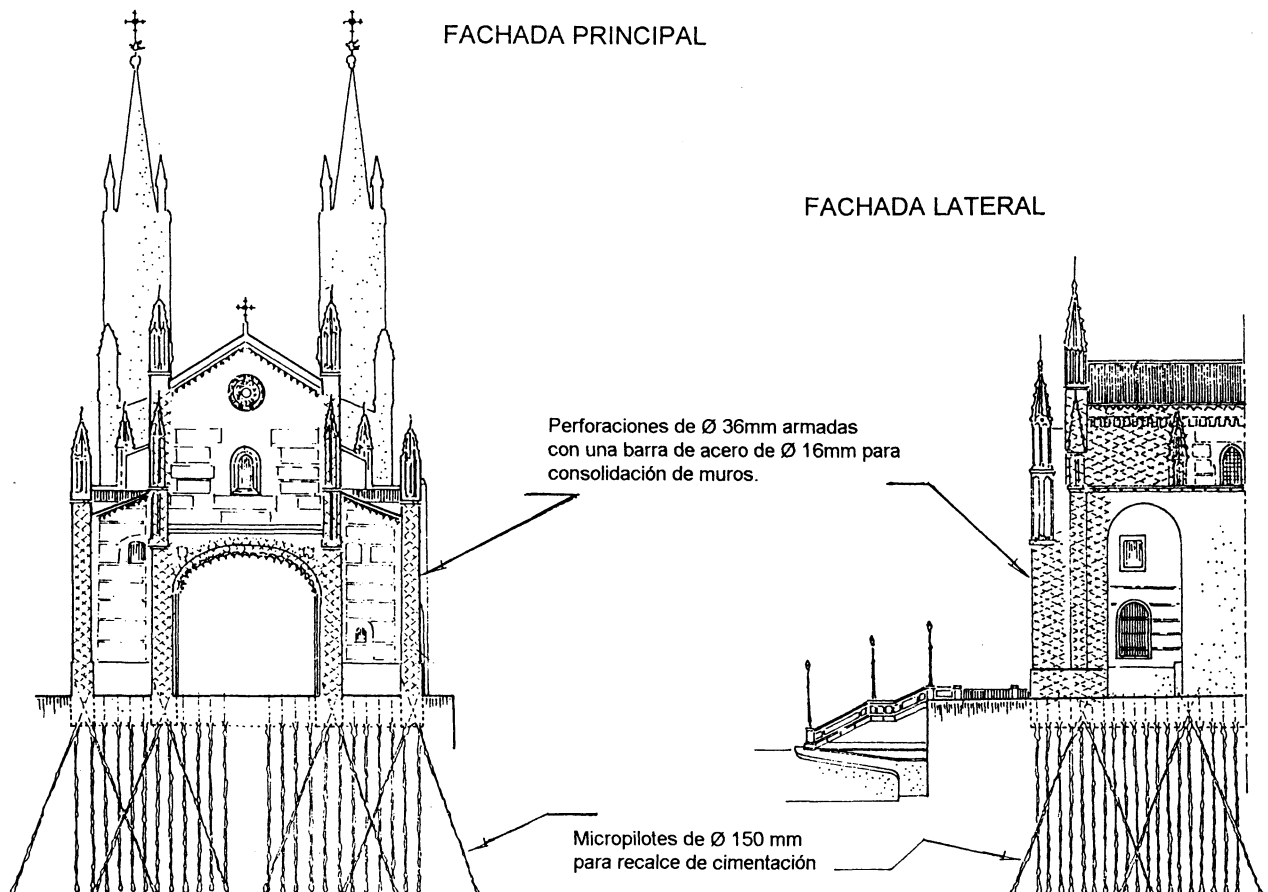
Se trata de una iglesia del siglo XVI, una de las más antiguas de Madrid y cuya cimentación es de zapatas de mampostería tradicional sobre un encachado de grava de pedernal. El terreno sobre el que se apoya es de arcilla arenosa y tiene una buena capacidad portante. La iglesia fue renovada en 1884, añadiéndole una portada neo-gótica y una grandiosa escalinata. Posteriormente, la portada se inclinó hacia el exterior, apareciendo importantes fisuras en el encuentro con la fábrica antigua, pudiendo ser debido

Fig. 1.- Recalce y refuerzo de la iglesia de San Jerónimo el Real.

a las nuevas cargas excéntricas, así como unas excavaciones realizadas en la parte inferior del talud. La Figura 1 muestra el recalce de la portada de la iglesia junto con el refuerzo del muro con barras cementadas.

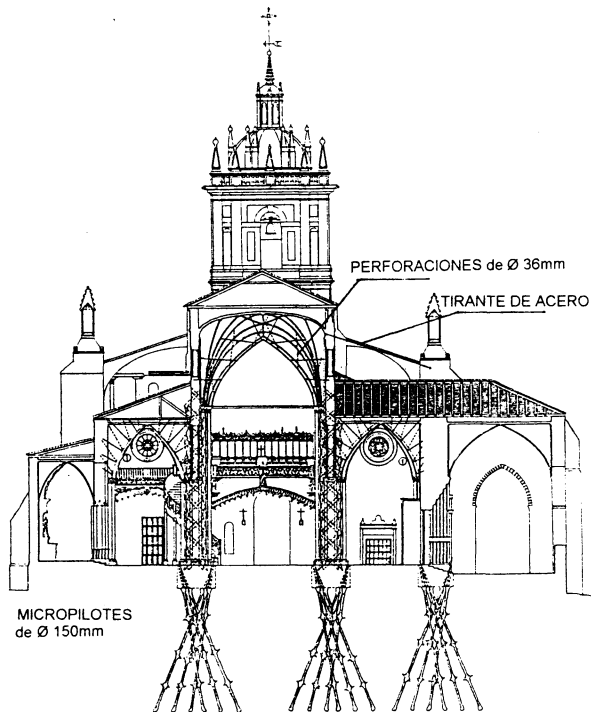
La construcción de esta iglesia comenzó en 1334, aunque gran parte del edificio data de los siglos XV y XVI. La torre original se desmoronó en 1568 sobre la iglesia, probablemente por movimientos de la ladera próxima. Estos movimientos transversales lentos de la ladera motivaron una reciente intervención, que consistió en el recalce y refuerzo de los pilares principales (Fig. 2). Algunas bóvedas y dos arbotantes del muro norte fueron atirantados.

Fig. 2.- Iglesia de San Hipólito de Támara de Campos.

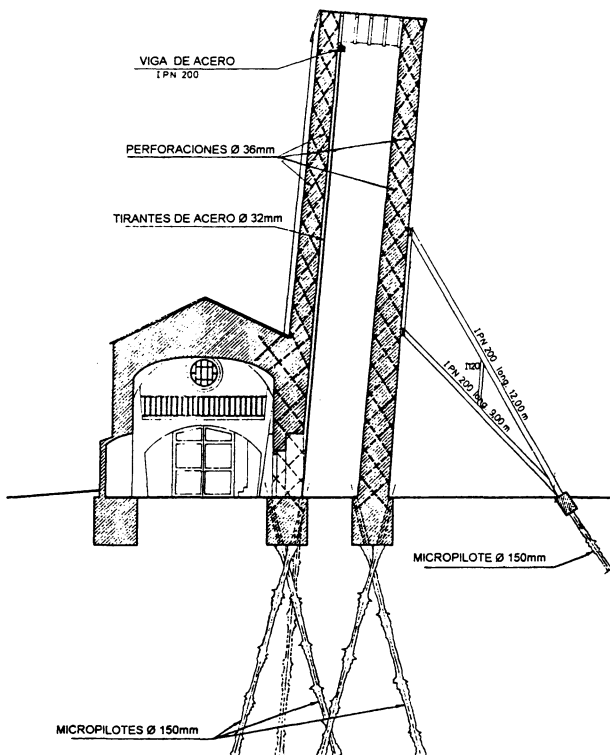
El campanario de esta pequeña iglesia sufrió una notable inclinación poniendo en peligro algunas casas del pueblo. Fue necesario realizar una intervención urgente, por la aparición de importantes grietas de desgarro en la nave. Se apuntaló la torre y posteriormente se recalzó con

Fig. 3.- La torre inclinada de Santa Eugenia de Bellver de Cerdaña.

micropilotes, restaurando la integridad de la fábrica con barras cementadas y reforzando el lado traccionado de la torre con barras de acero ancladas en la parte superior (Fig. 3).

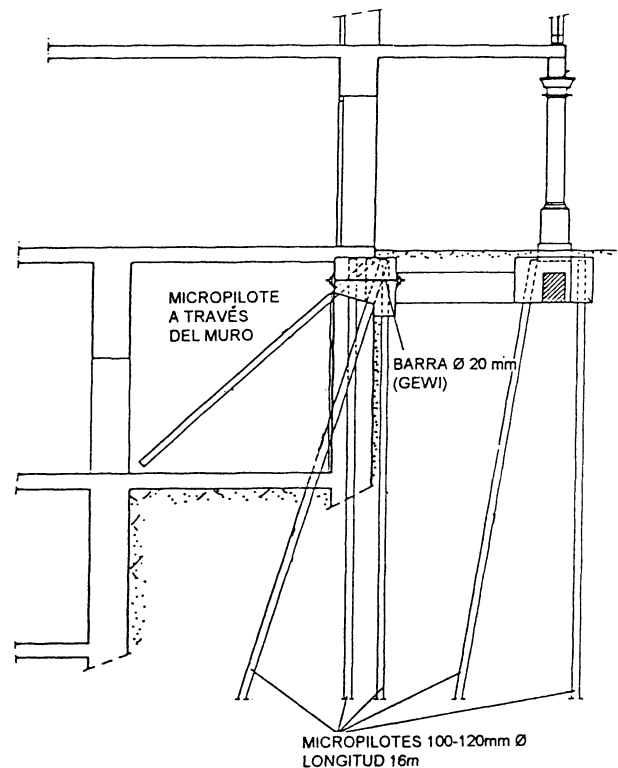
Esta hermosa plaza porticada fue construida en el siglo XVIII, ocupando uno de sus lados un antiguo valle que se niveló con un relleno de tierra. Las intensas lluvias y el fallo de la red de alcantarillado produjeron asentamientos importantes de los rellenos y, distorsiones en las cimentaciones superficiales de las columnas del lado de la plaza situado sobre relleno y, de los edificios adyacentes construidos hacia la parte inferior de la ladera.

Fig. 4.- Sección de la intervención en la Plaza Mayor de Colmenar de Oreja.

La intervención consistió en el apuntalamiento del soportal, desmontaje de las columnas, encapsulado de las bases con hormigón y su posterior recalce con micropilotes, así como la reubicación de las columnas. Además, a través de los muros de mampostería, se colocaron micropilotes inclinados para estabilizar los edificios y consolidar la ladera (Fig. 4).

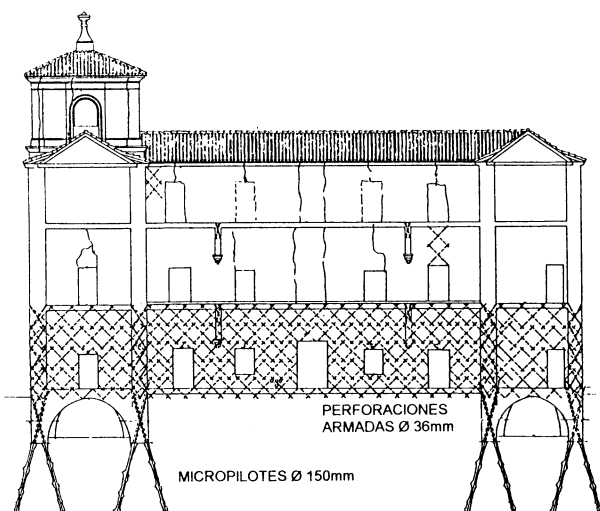
Este Palacio del siglo XVIII sufrió importantes daños por la degradación de los muros de adobe, el efecto de la lluvia y del agua subterránea, así como por su descuidado uso como edificio público. Los muros de la planta baja se reforzaron con barras cementadas y los principales muros portantes se recalzaron con micropilotes (Fig. 5).

Fig. 5.- Refuerzo de los muros y recalce del Palacio de las Torres.

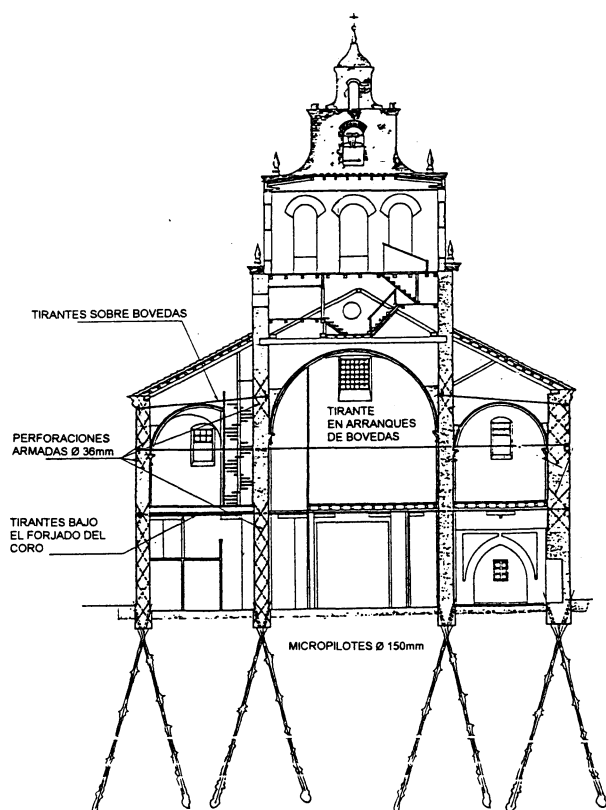
- Iglesia parroquial de Cantalapiedra (Salamanca), construida en los siglos XIV y XV a base de ladrillo y mampostería, fue recalzada con micropilotes y atirantada en el arranque de las bóvedas principales (Fig. 7)

Fig. 7.- Actuación en la iglesia parroquial de Cantalapedra.

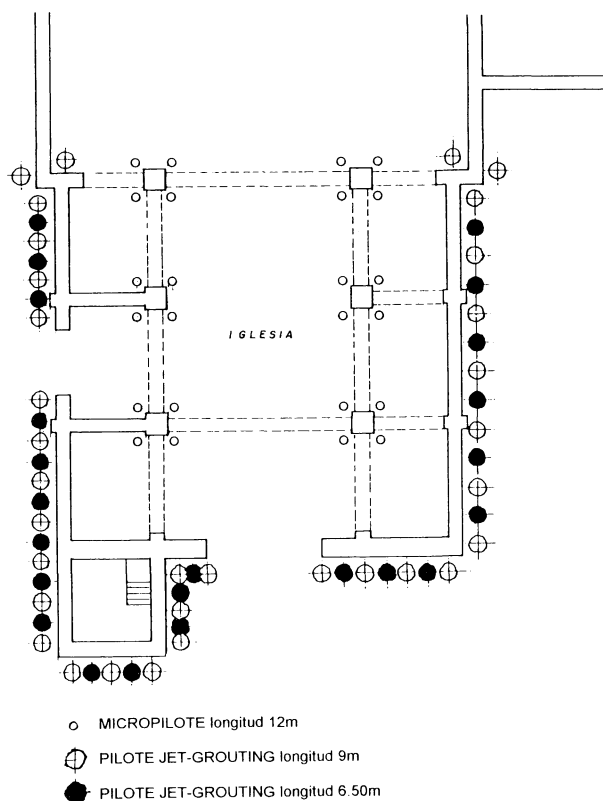
- Para recalzar los muros de la Iglesia de Lachar (Granada) se emplearon columnas de jet-grouting de 80 cm de diámetro, e inclinadas, para servir de superficie de apoyo de los muros. Sin embargo, para el recalce de los pilares centrales se utilizaron micropilotes, por el menor riesgo de asentamientos diferenciales que podía presentar durante la ejecución (Fig. 10)

Fig. 10.- Recalce de la iglesia de Lachar.

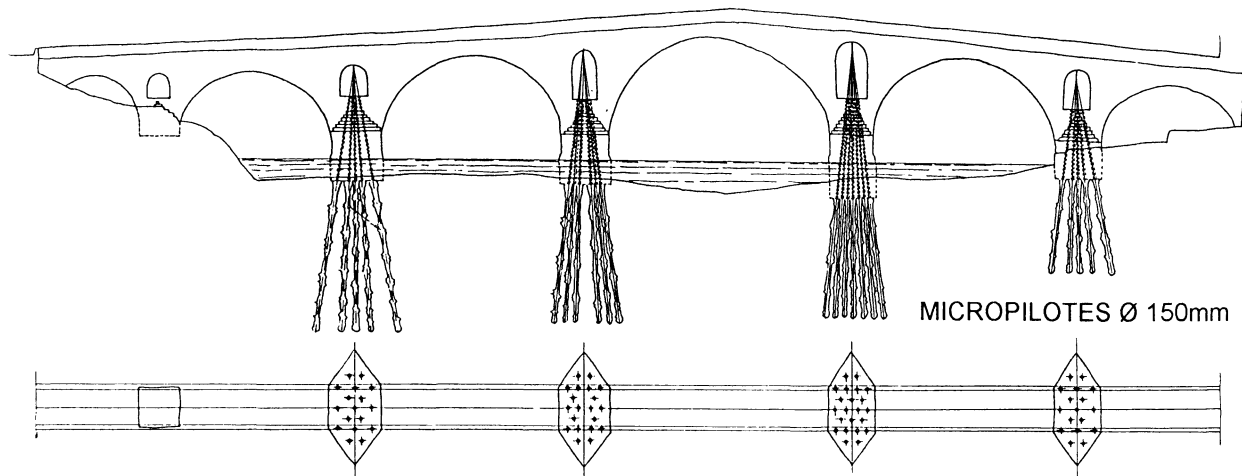
Las pilas medievales del puente, con cimentación superficial, presentaban una intensiva socavación. El recalce, por

Fig. 11.- Puente sobre el río Arga, en Puente la Reina.

micropilotes, de las pilas se ejecutó desde el tablero a través de las propias pilas, utilizando una entubación temporal para atravesar los ovals de la riada (Fig. 11).

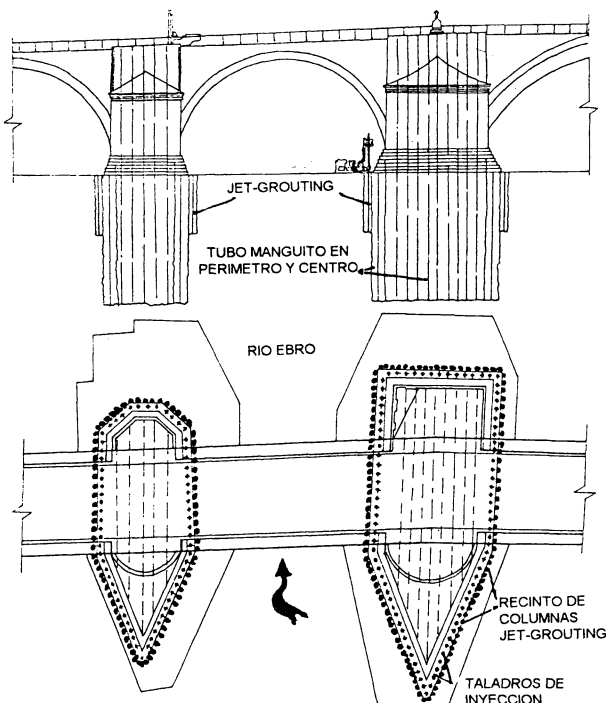
Este importante puente había sido reparado en múltiples ocasiones y, en 1917, se le ensanchó el tablero con voladizos de hormigón. Con ello, se incrementó la carga sobre las pilas hasta alcanzar los 120 MN, un valor excesivo para este tipo de elementos. El lecho del río está formado por 12 a 17 m de arena floja y grava, sobre un estrato de margas yesíferas karstificadas de baja capacidad portante en su parte superior. La profundidad de socavación en la mayor avenida, se aproxima a la profundidad de los sedimentos flojos, poniendo al descubierto los pilotes de madera podridos.

Fig. 12.- Actuación sobre el Puente de Piedra en Zaragoza.

La solución adoptada tiende a proteger las pilas de la socavación y mejorar las condiciones de la cimentación. Se llevó a cabo con una pantalla perimetral de columnas secantes de jet-grouting y la inyección, con una mezcla de cemento y cenizas volantes, de la zona interior bajo las pilas, realizada a través de tubos manguito (Fig. 12).

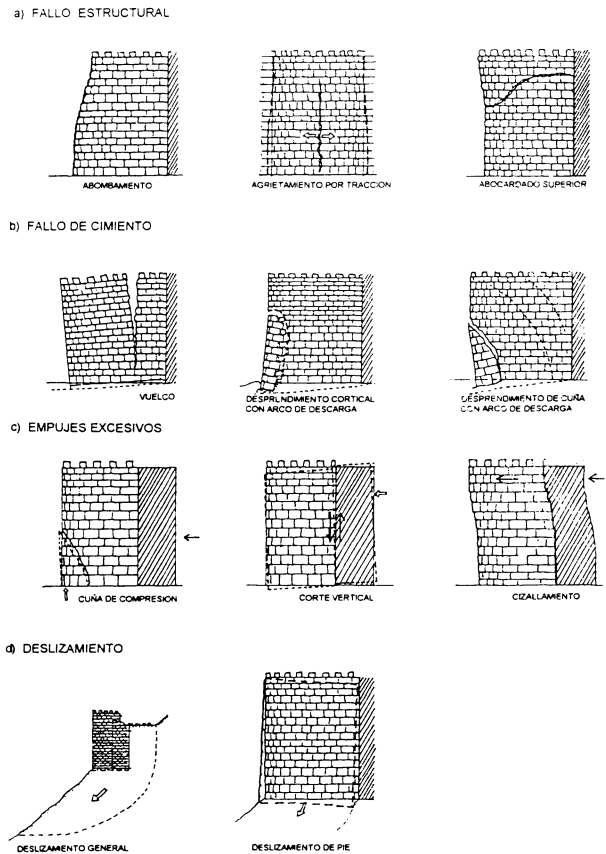
La Fig. 13 muestra diferentes tipos de los clásicos daños observados en cubos de antiguas fortificaciones, elementos, por otra parte, bastante propensos a las inestabilidades y que han sido ya descritos por Rodríguez Ortiz (1988).

Fig. 13.- Fallos característicos de los cubos circulares de las murallas.

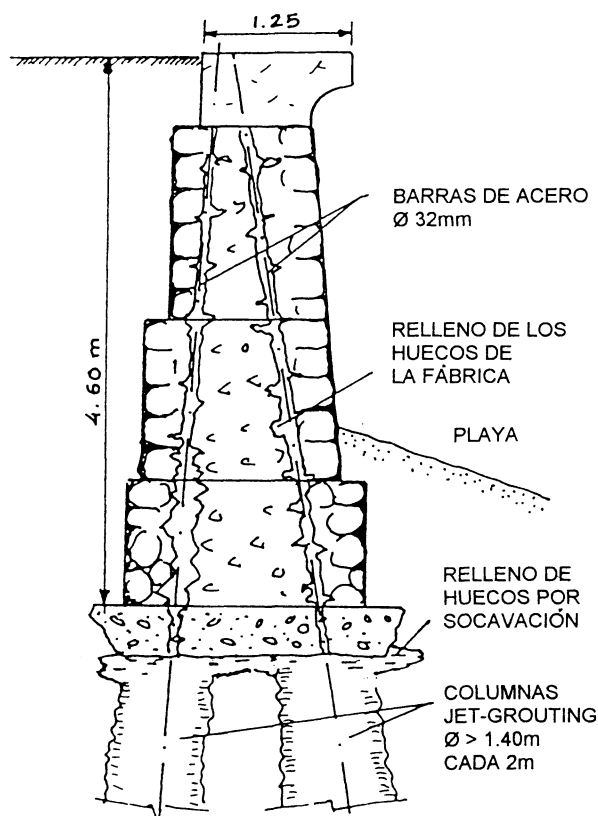
Fig. 15.- Recalce por jet-grouting del muro de la Playa de San Lorenzo (Gijón).

Para consolidar el antiguo muro de mampostería del frente de la playa de San Lorenzo de Gijón, por la socavación debida al oleaje, se utilizó la técnica del jet-grouting, que rellenó, además, los huecos existentes en la mampostería, así como los producidos por la socavación en la base de los muros (Fig. 15).

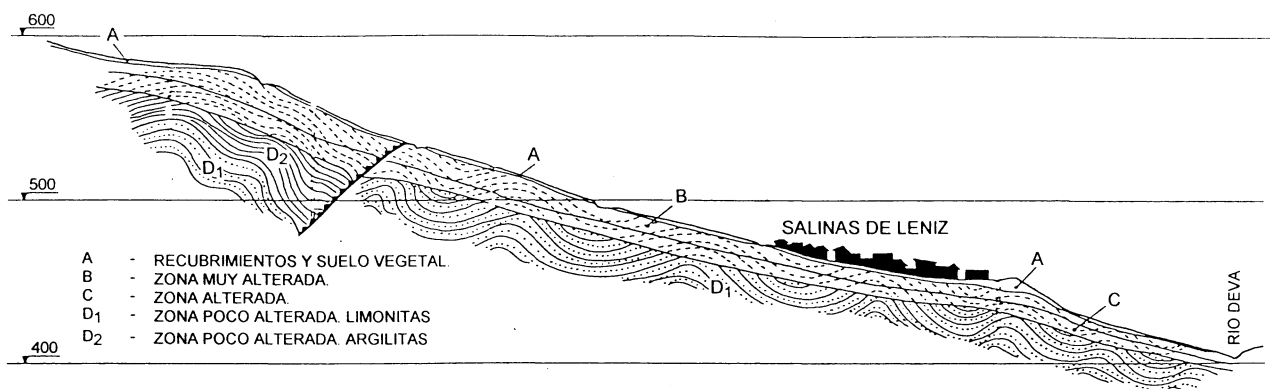
El pueblo de Salinas de Léniz se ve afectado por un movimiento de ladera generalizada (Fig. 17), a pesar del enorme muro de escollera que se construyó en la parte de abajo de la ladera, en 1981. Actualmente se están valorando diferentes medidas adicionales como el drenaje horizontal tipo California (Fig. 18), el incremento del muro e incluso, el recalce por micropilotes de todos los edificios (García Yagüe, 1986).

Fig. 17.- Sección de la ubicación de la población de Salinas de Léniz.

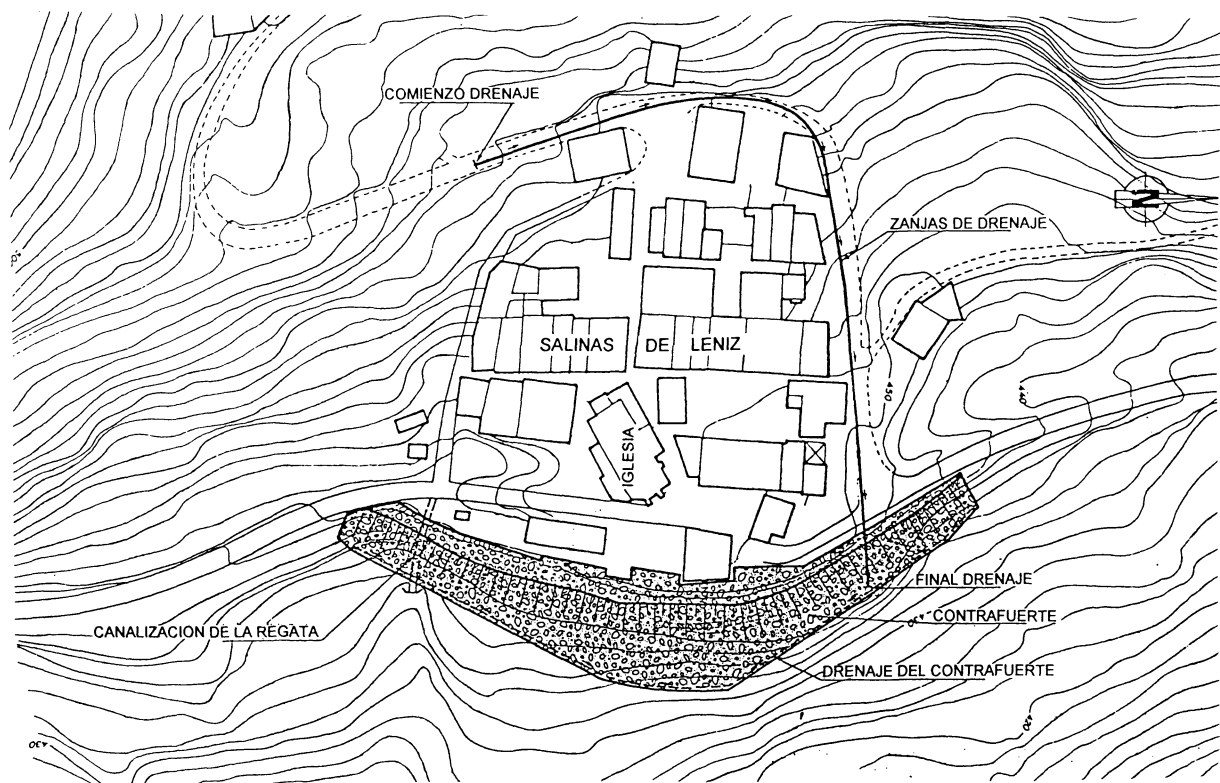
Fig. 18.- Situación del contrafuerte y medidas de drenaje en Salinas de Iéniz.

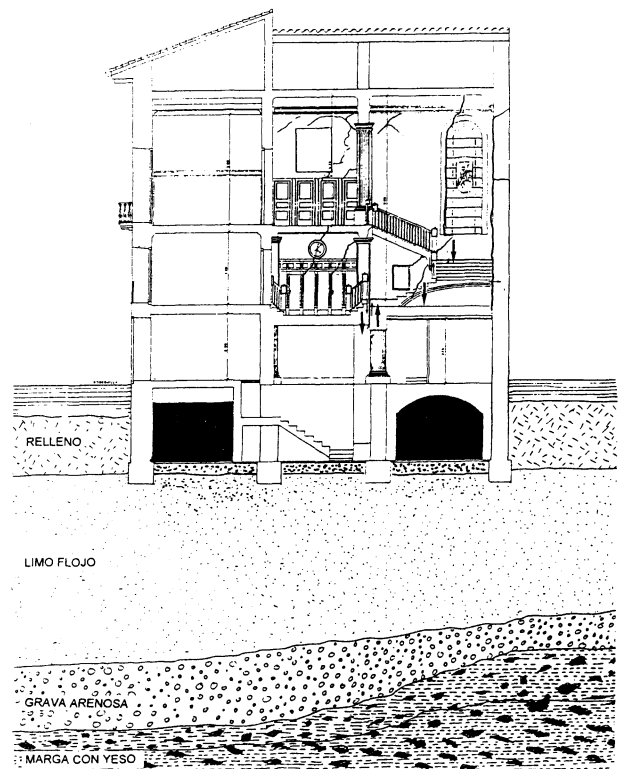
Este problema es de gran importancia en Calatayud, donde un elevado número de edificios presenta graves distorsiones debidas a la disolución del terreno yesífero. Un claro ejemplo es el Ayuntamiento, interesante edificio construido

en el siglo XV cuya cimentación, por zapatas, descansa sobre 8 m de limos yesíferos colapsables, apoyados sobre un estrato de grava arenosa y el substrato de marga yesífera. El agua, que circula a través de las gravas, provoca la lixiviación de las margas, además del colapso de la parte inferior del limo yesífero y el arrastre de partículas. Este lento proceso ha producido importantes grietas en los muros (Fig. 19) y las soluciones que se plantean pasan por la reconstrucción completa del edificio, conservando únicamente los muros exteriores, o por el recalce completo con micropilotes o jet-grouting hasta el substrato rocoso.

Fig. 19.- Estado del Ayuntamiento de Calatayud.

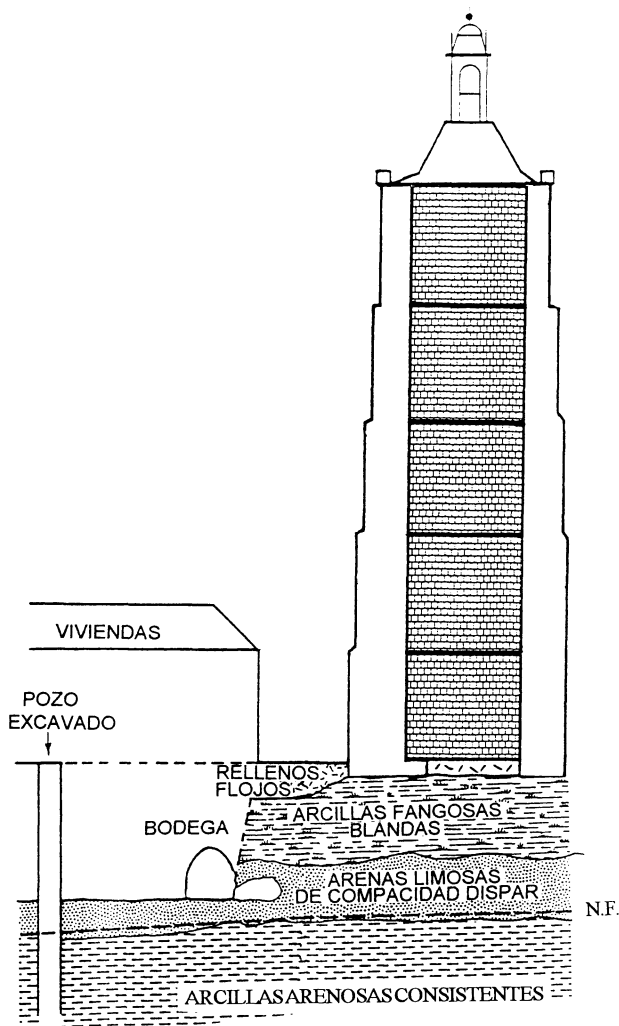
iglesia se inclinó y separó de la nave por las cuevas existentes, próximas al plano de apoyo de la cimentación (Fig. 20). El hundimiento de una bodega de vino en

Fig. 20.- Sección de la torre de la iglesia de Cisneros y ubicación de la bodega.

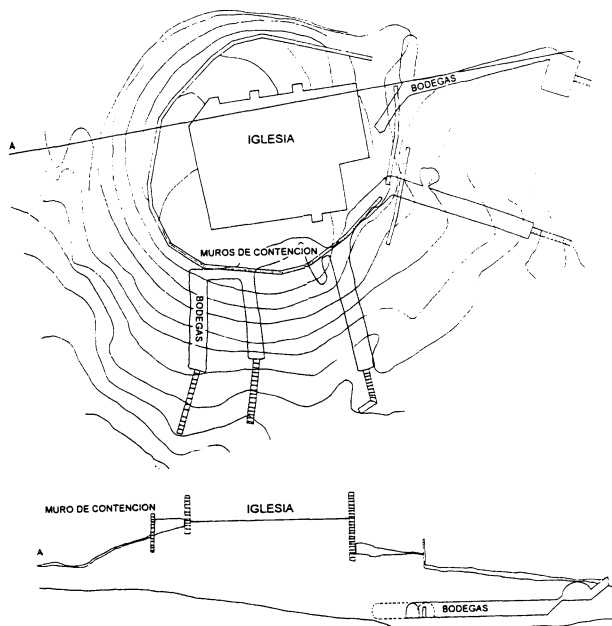
Fig. 21.- Situación de las bodegas excavadas en Castrillo de Duero.

Castrillo de Duero (Valladolid) originó la inclinación del abside de la iglesia (Fig. 21).

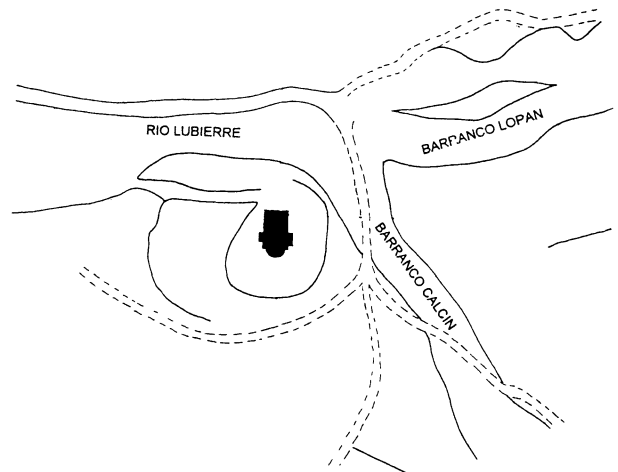
Fig. 22.- Posición de la Ermita de San Adrián de Sásabe rodeada por varios barrancos.

rodeada por barrancos que llevan aguas torrenciales en época de deshielo, situada 2 m por debajo del nivel del cauce. En el caso del Monasterio de Santa María de Huerta (Soria), se utilizaron pantallas drenantes como solución de drenaje profundo para interceptar el agua. Las paredes de las zanjas se mantienen con lechadas o biopolímeros que, una vez degradados, devuelven las condiciones de drenaje al relleno de grava de la zanja.

Las soluciones más frecuentes son zanjas de drenaje y medidas de sellado, como en el caso de la Ermita de San Adrián de Sásabe (Huesca) (Fig. 22 y 23), pequeña iglesia

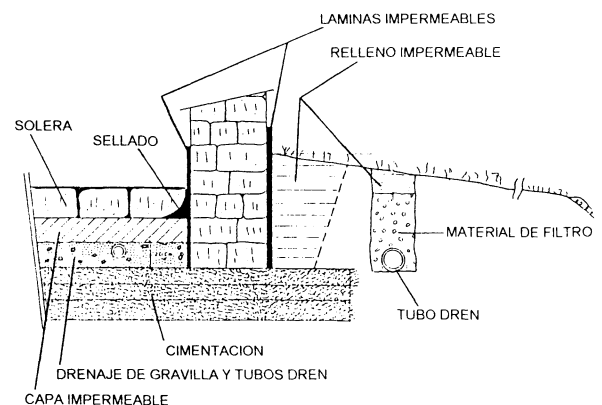
Fig. 23.- Drenaje y medidas de impermeabilización.

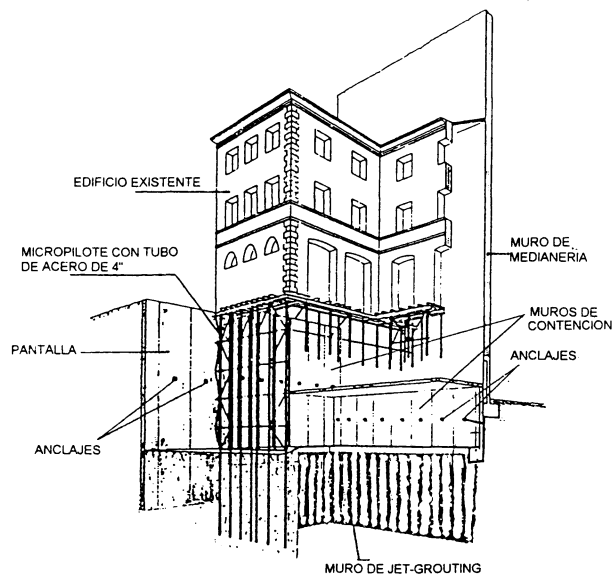
Fig. 24.- Creación de nuevos sótanos bajo el Palacio de Linares.

Otra intervención interesante fue la creación de nuevos sótanos bajo el Palacio de Linares (Madrid). Se utilizaron para ello micropilotes verticales que sustentaban los muros originales a través de un emparrillado de vigas carreras y transversales. Los micropilotes se arriostraron, frente a pandeo, con conectores de acero que se colocaban a medida que se realizaba la excavación (Fig. 24). En algunos casos, una vez levantados los muros del sótano, los pilotes se retiraron y, en otros casos, permanecieron embebidos en los nuevos muros (Herrador, 1994).

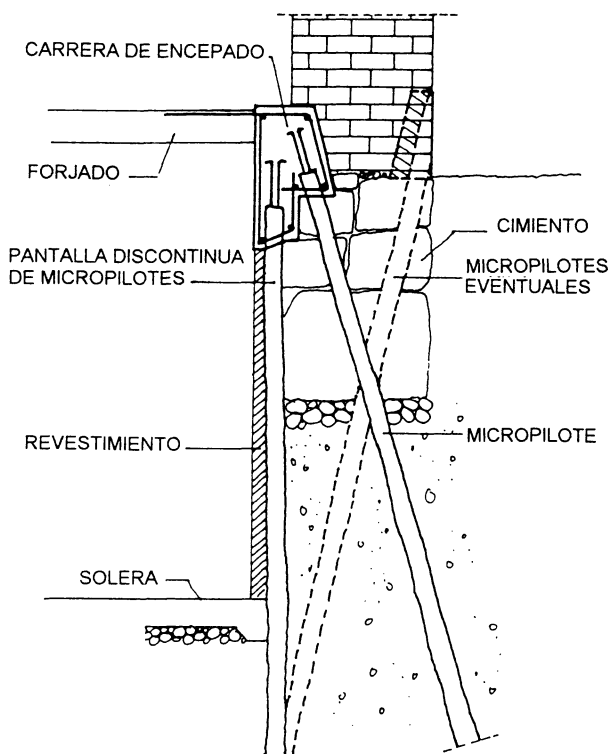
Fig. 25.- Recalce y contención de micropilotes del Palacio de Justicia de Alcalá de Henares.

Para rehabilitar una antigua iglesia, como nuevo Palacio de Justicia en Alcalá de Henares (Madrid), se proyectó un recalce de micropilotes para los muros de carga exteriores, que sirviera, al mismo tiempo, como contención de la excavación de un nuevo sótano (Fig. 25).
