# LA RESTAURACIÓN DE LOS PABELLONES DE ENTRADA DEL PARK GÜELL

(RESTORING THE GÜELL PARK ENTRANCE LODGES)

María Luisa Aguado Martínez, Anna Ribas Seix, Arquitectas

109-16

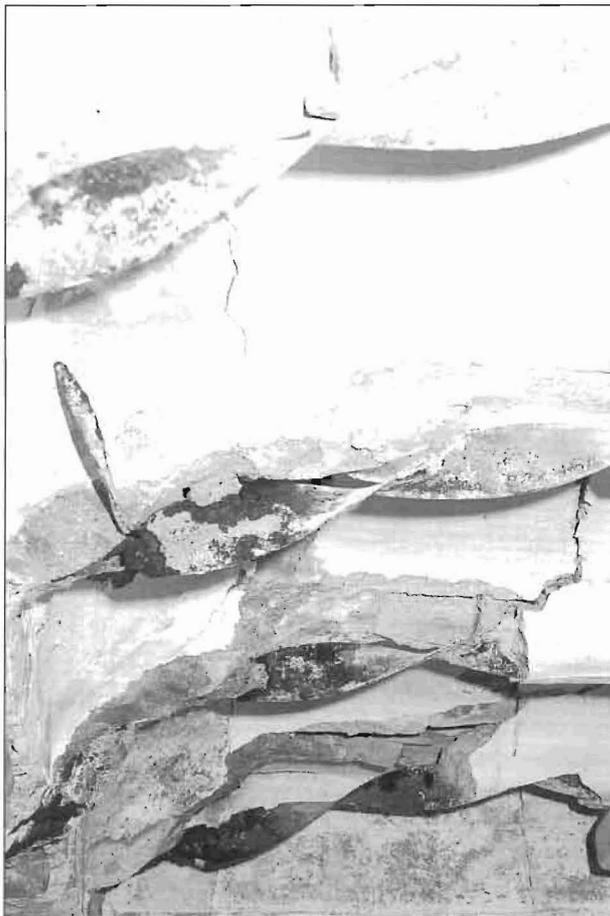
Figura 3

El gran espacio entre las dos paredes de carga interiores está cubierto por un forjado unidireccional compuesto por viguetas armadas con un fleje metálico de 80x4 mm de sección, retorcido, y colocado en sentido longitudinal con una triple curvatura asimilable a las deformaciones provocadas por el momento flector. Los flejes están recubiertos con mortero de cal y una capa exterior de cemento rápido. El interrejo es de 45 cm, el revoltón está compuesto por dos capas de rasilla cerámica, y el relleno

de senos con mortero de cal. Los flejes descansan directamente en la pared de carga con un mínimo empotramiento (Figura 3).

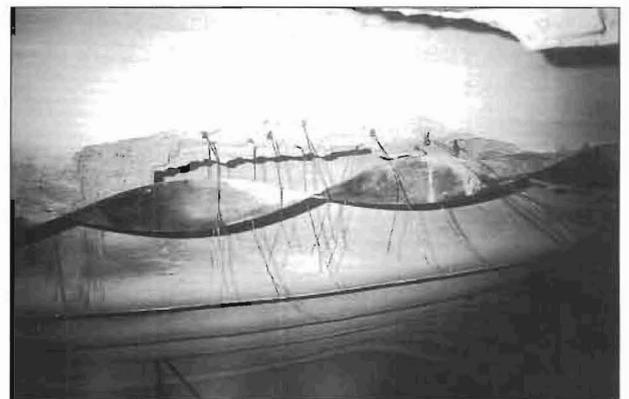
Figura 4

cerámicos así como los nervios de las viguetas estaban agrietados, los nervios aparecían con muchos tramos desprendidos dejando el fleje metálico al descubierto, pudiéndose observar que en varias zonas la pletina había perdido la sección inicial e incluso había desaparecido debido a la oxidación provocada por la entrada de agua.

A pesar de la dificultad de asimilar estos materiales a los cálculos actuales, y considerando las nuevas sobrecargas de uso, se concluyó que era necesario reforzar el forjado para absorber los momentos negativos. El refuerzo se hizo por la cara superior del forjado, desmontando el pavimento de parquet, sacando los rastreles empotrados en los senos, y, previo vaciado y limpieza total de la superficie, se colocaron dos barras corrugadas de acero inoxidable de 12 mm de diámetro a lo largo de cada nervio; perimetralmente se empotraron unas esperas 15 cm, fijadas con resinas epoxi para atar el forjado con las paredes de carga; y se hizo una capa de compresión con un mallazo también de acero inoxidable y hormigón de baja resistencia.

Los nervios se repararon volviéndolos a su estado original. Para ello se repicaron todas las zonas en proceso de deterioro. Los flejes metálicos retorcidos que quedaron al descubierto se limpiaron y sanearon, se protegieron con resinas epoxi y se les aplicó arenilla de mármol para conseguir adherencia con el recubrimiento de mortero de cal. En el mortero de los nervios se colocaron unos ganchos de latón a los que se ataron alambres también de latón para fijar el fleje a su posición original y para armar la masa de mortero de cal que configurará la sección de la vigueta. En los tramos en que el fleje retorcido estaba absolutamente oxidado o desaparecido, se cortó y se sustituyó por dos redondos corrugados de acero inoxidable de 12 mm, soldados al fleje en buen estado y siguiendo la curvatura longitudinal que había tenido la pletina original. Las grietas de los revoltones se cosieron con grapas de acero inoxidable (Figura 4).

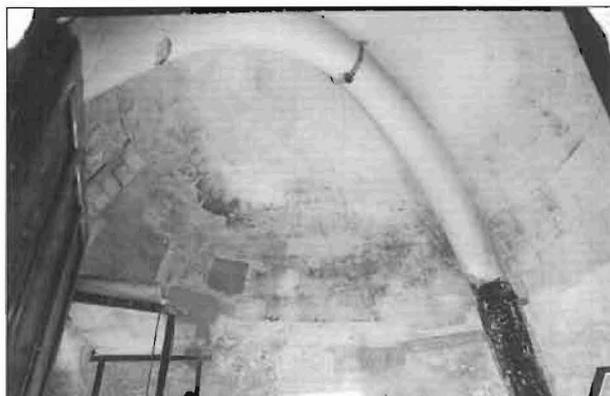
Figura 5

La sala de la primera planta estaba cubierta por un falso techo de yeso. Al derribarlo, se descubrió que la bóveda estaba cruzada en diagonal por una conducción de sección semicircular -construida con dos capas de rasilla y flejes metálicos retorcidos de 30x2 mm- que configuraba la salida de humos de la planta baja en un extremo y de la planta piso en el otro. Se repicaron las paredes siguiendo la alineación del conducto, y se hallaron los restos de hollín y de la rasilla cortada mostrando cómo el conducto llegaba hasta el nivel del forjado en un extremo y a 1,50 m del nivel del pavimento en el contrario. El conducto tiene salida al exterior en su punto central a través del sombrero en forma de seta que se observa en la cubierta como coronamiento de la bóveda recubierta de trencadís. Se rehizo la conducción con rasilla de las mismas características y con pletinas de acero inoxidable (Figura 5).

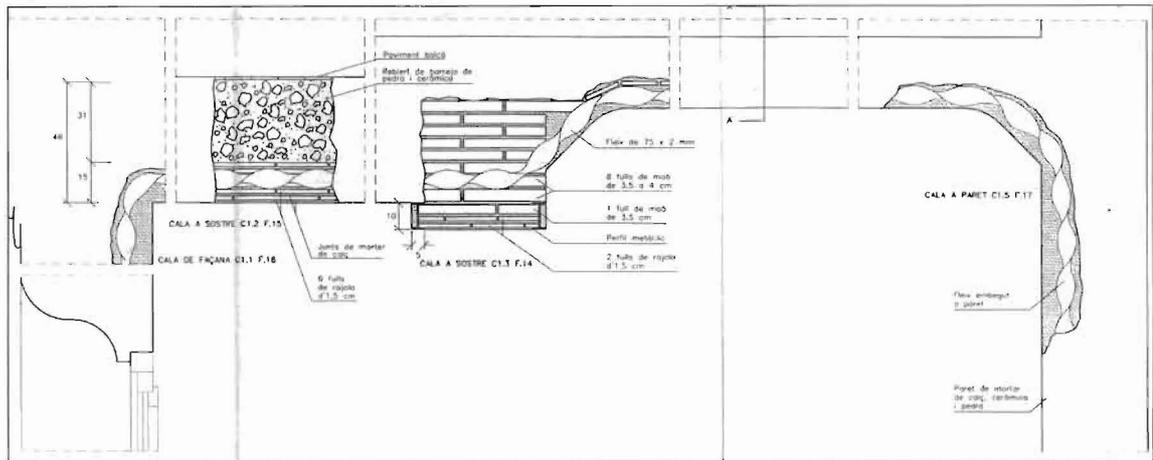
Figura 7

Respecto a los forjados unidireccionales, los nervios también están soportados en las paredes de carga, pero a diferencia del otro pabellón, en el punto de encuentro con la pared de carga o la jácena mixta, el nervio desaparece pero el fleje metálico retorcido continúa empotrándose en el grueso de la pared y recorre casi toda su altura. En la intersección con la jácena mixta, el fleje la cruza, atraviesa toda la losa plana y desciende por la pared de carga exterior (Figura 7). La jácena mixta está compuesta por

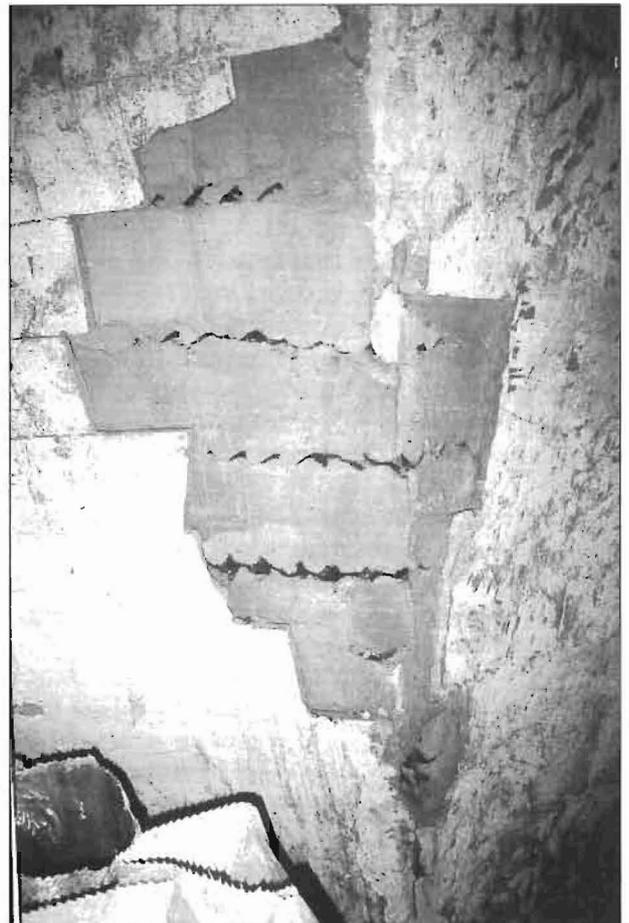
Figura 8

adosadas que configuran el acceso de salida a las terrazas. Está compuesta por tres capas de rasilla, recubierta con una capa de mortero de cal y acabada con *trencadís*. La peculiaridad de esta bóveda es que en la capa intermedia de rasilla, entre juntas horizontales, cada 14 cm aparece un fleje metálico retorcido de 30x2 mm atando la bóveda y las pequeñas bóvedas adosadas, pero interrumpido en el encuentro con la pared de la fachada. Salvada la altura de la pared, la bóveda es continua y por tanto el atado de flejes también (Figura 8).

Observadas la multitud de patologías, se realiza un estudio para determinar el estado tensional del edificio, y el refuerzo y consolidación necesarios. De éste se desprende que la cúpula está sometida a unas grandes tracciones que no pueden ser absorbidas por la sección de tabicado ni con el fleje colocado por Gaudí. Hecho que se agrava debido a que en sentido longitudinal la bóveda no se apoya en la pared de carga sino que descansa directamente sobre el forjado de las terrazas. Así se trasladan los empujes abriendo el edificio según el eje longitudinal. Las grietas causadas, junto a la falta de impermeabilización, provocan la entrada de agua que oxida flejes horizontales y verticales, aumenta su volumen y agrava el mal estado del pabellón.

La reparación de la cúpula se realizó por tramos, sacando en primer lugar la capa interior de rasilla, eliminando todos los flejes que quedaron descubiertos y pasivando con

resinas epoxi los que no se pudieron sacar. Se sustituyó la capacidad mecánica de los flejes por una superior y más duradera colocando un mallazo de acero inoxidable corrugado de 15x15 cm y 5 mm de diámetro, atando toda la cúpula con las pequeñas bóvedas adosadas, las paredes,

y la caja de escalera, y colocando refuerzos con redondos de 8 mm de diámetro en las zonas de máxima tracción. Posteriormente, se recubrió toda la malla con una capa de mortero de alta resistencia de 4 cm y la capa de rasilla cerámica que se había extraído. Además del mallazo, todas las grietas, tanto las paralelas como las meridianas, fueron cosidas con grapas de acero inoxidable. La caja de escalera se resolvió de la misma forma, a excepción de la capa de rasilla superficial.

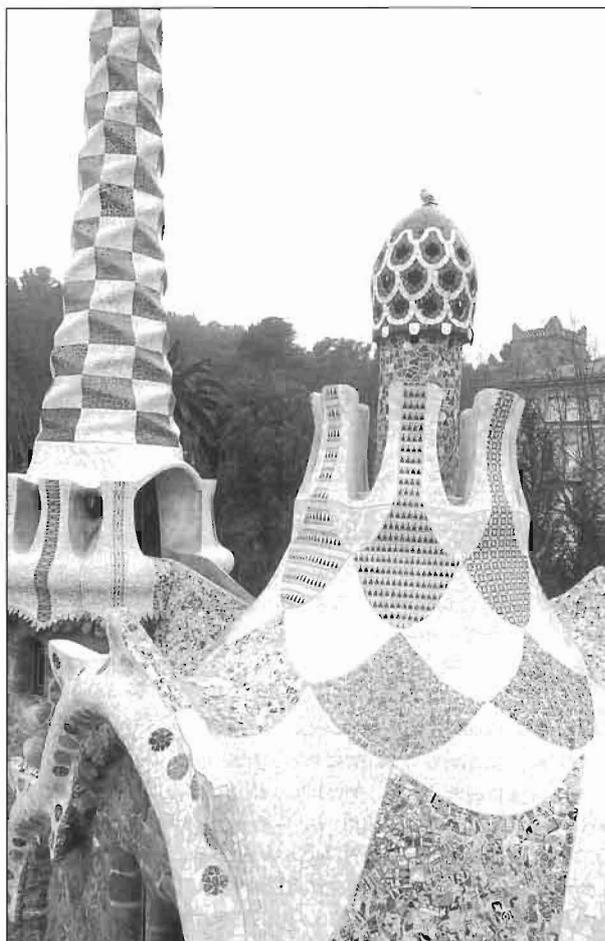
Figura 12

Finalizado el refuerzo y la reparación de la estructura, nos planteamos la restauración del *trencadís* que recubría las cubiertas, almenas, cornisa, ventanas, etc. La utilización de *trencadís* para recubrir superficies exteriores tenía ventajas evidentes: el bajo coste del material, ya que procedía mayoritariamente de depósitos sobrantes y defectuosos de fábricas de cerámica, y la gran facilidad para revestir formas curvadas y alabeadas. Se conseguía al mismo tiempo un gran efecto colorista jugando con los distintos tamaños y colores de las piezas. Por otro lado, el material resiste mal la acción del agua y los cambios térmicos. El agua se infiltra por las fisuras producidas por estos cambios térmicos y por las juntas de las piezas cerámicas y separa la cohesión entre el soporte cerámico (bizcocho) y el esmalte. Esto favorece el crecimiento de líquenes y microorganismos, proceso acelerado por la presencia próxima de vegetación y el bajo nivel de contaminación del parque. El resultado es el total desprendimiento del esmalte superior. Este proceso de degradación afectaba al 80% de las piezas cerámicas cuando empezó la intervención en los pabellones, lo que, añadido a las sustituciones hechas sin ningún respeto por el conjunto, hacía inviable la conservación de gran cantidad de material.

En primer lugar se llevó a cabo un trabajo de identificación muy preciso de la situación de las piezas cerámicas, numerando los medallones y almenas. Comparando con fotos antiguas, se determinó qué piezas eran originales y cuáles habían sido sustituidas. Se elaboró un listado de todas las piezas encontradas en los edificios o que habían estado en ellos, indicando toda la información sobre la pieza y la ubicación que tenía o había tenido en las cubiertas. Seguidamente se tomaron las decisiones de qué piezas se sustituían, debido, bien al mal estado de conservación, bien a que no respondían a los criterios de colocación originales. Después de una recopilación de piezas antiguas, unas proporcionadas por el Museo de Cerámica y otras compradas en anticuarios, se constató que ésta no era suficiente y hacía falta la reproducción de una gran cantidad de modelos. La sustitución en zonas de acceso

A continuación se inició el proceso de sustitución de piezas, trabajando siempre en los medallones o almenas de forma alterna, para no variar nunca la delimitación original de éstos. Para la colocación del *trencadís* se utilizó un mortero 1:3 de cal hidráulica y arena, con un pequeño porcentaje de cal apagada para darle consistencia y cemento portland para conseguir más impermeabilidad.

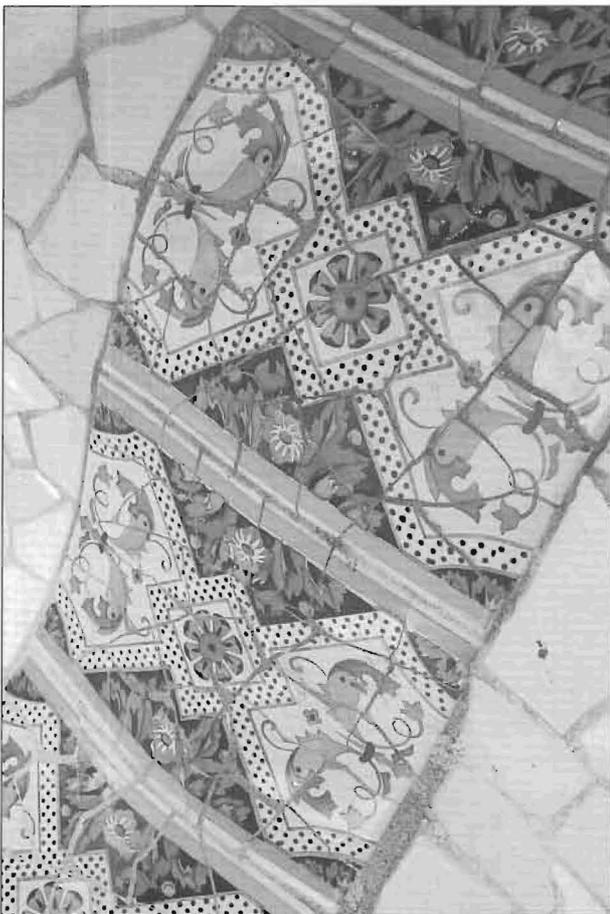
Figura 13

las distintas zonas de la cubierta. En la parte alta las piezas se colocan partidas pero conservando el dibujo entero; más abajo se sigue con la misma pieza sin conservar el dibujo, y cuando los medallones se deforman se utiliza una mezcla de todas las piezas sobrantes. También las medidas de las piezas rotas varían según la curvatura y la zona donde se encuentran (Figura 13).

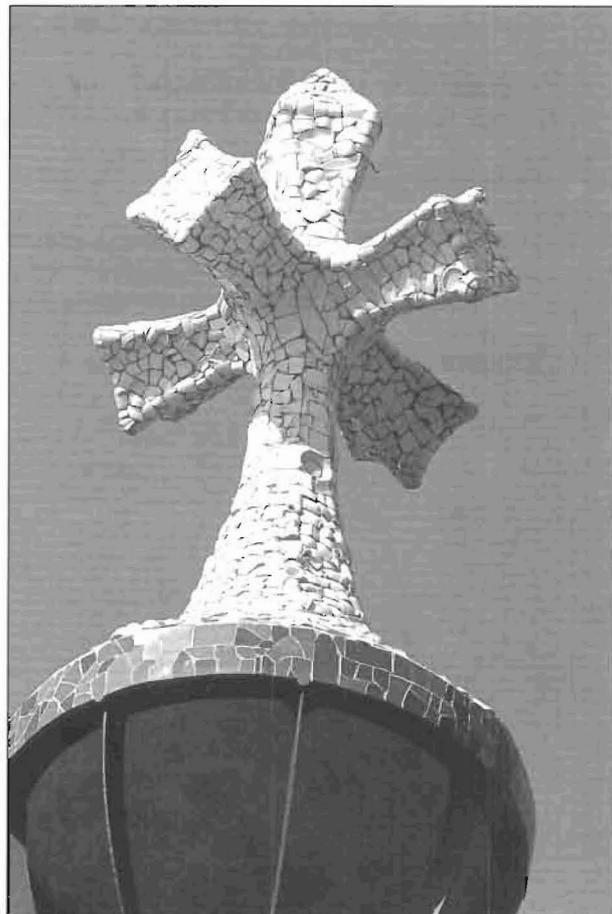
Figura 15

La cruz que remata la torre del pabellón de conserjería fue destruida en 1936, debido probablemente a su simbolismo religioso. Acabada la guerra, fue colocada una nueva cruz, que permaneció en el edificio hasta que se sustituyó en 1996. Comparándola con la original, se advirtieron grandes diferencias en su forma, tamaño, proporción entre sus brazos, medidas totales, y, sobre todo en su revestimiento (Figura 14). La cruz original estaba revestida con trozos de platos, tazas, boles y otros elementos de porcelana, rota en piezas de medida diferente según su ubicación en la

Posiblemente, la cruz original se hizo con rasilla cerámica armada con flejes, como el resto de los elementos del edificio. La nueva cruz se reprodujo en base a las fotografías de la cruz original, y se realizó con hormigón, varillas de acero inoxidable y revestida con piezas de porcelana (Figura 15).
