# Evaluación de daños y actuaciones de rehabilitación en la iglesia de San Nicolás de Eduardo Torroja (Gandía, 1962)

## *Damage assessment and restoration actions in the church of San Nicolas by Eduardo Torroja (Gandia, 1962)*

En el presente artículo se expondrán los daños que presentaba la estructura de la iglesia de San Nicolás del Grau de Gandía, detectados en 1996, y el proyecto de rehabilitación integral llevado a cabo entre los años 2002 y 2006.

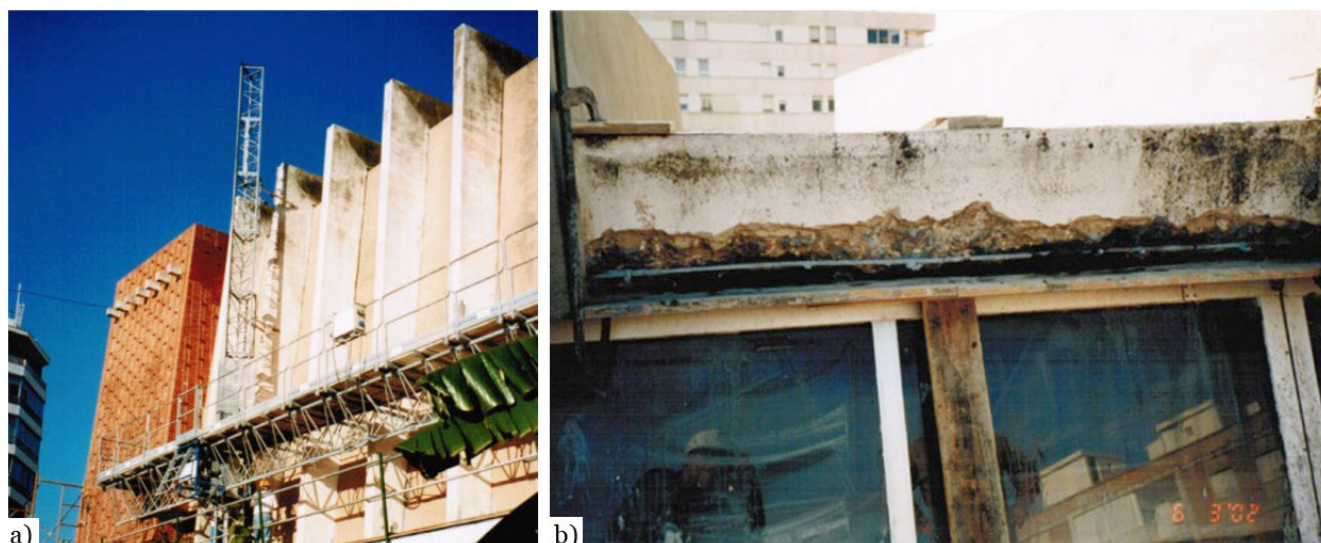
En la fachada Sur (Figura 6a), se observaron fisuras en la cara superior de las vigas horizontales de la cubierta, siguiendo el trazado de las armaduras superiores que presentaban corrosión leve o casi inexistente, con un espesor de recubrimiento de hormigón, entre 10 mm y 20 mm. Los tramos verticales del pórtico tenían una fisuración importante, con anchos entre 0,5 y 5 mm, marcando la posición de las armaduras principales.

La losa plegada ubicada en la zona Sur presentaba fisuración importante en el frente de cubierta, a lo largo del lucernario

superior. En algunas zonas se observó el desprendimiento total del recubrimiento (Figura 6b).

Figura 6. Estado que presentaba los elementos estructurales de la fachada Sur: a) Pórticos-costillas, b) Detalles de la pérdida de recubrimiento de la losa. (Lafuente, I. 2002).

La causa de los daños estructurales era fundamentalmente la corrosión de las armaduras próximas a los paramentos expuestos a la agresión ambiental. Dicha corrosión tiene tres componentes básicos:

La presencia de cloruros y carbonatación de la protección de las armaduras, condujo a su corrosión y a la fisuración de los recubrimientos, acelerando el proceso de corrosión por aumentar la exposición. En el caso de los pilares del claustro este proceso de corrosión se vio también acelerado por el ascenso de humedades por capilaridad al elevar la concentración de cloruros con el aporte de humedad y desecación superficial.

- **Saneado del hormigón** dañado, mediante medios mecánicos o chorro de agua de alta presión (Figura 7a). En el caso de los pilares del claustro esta fase, se realizó tras el apeo de la losa de hormigón.

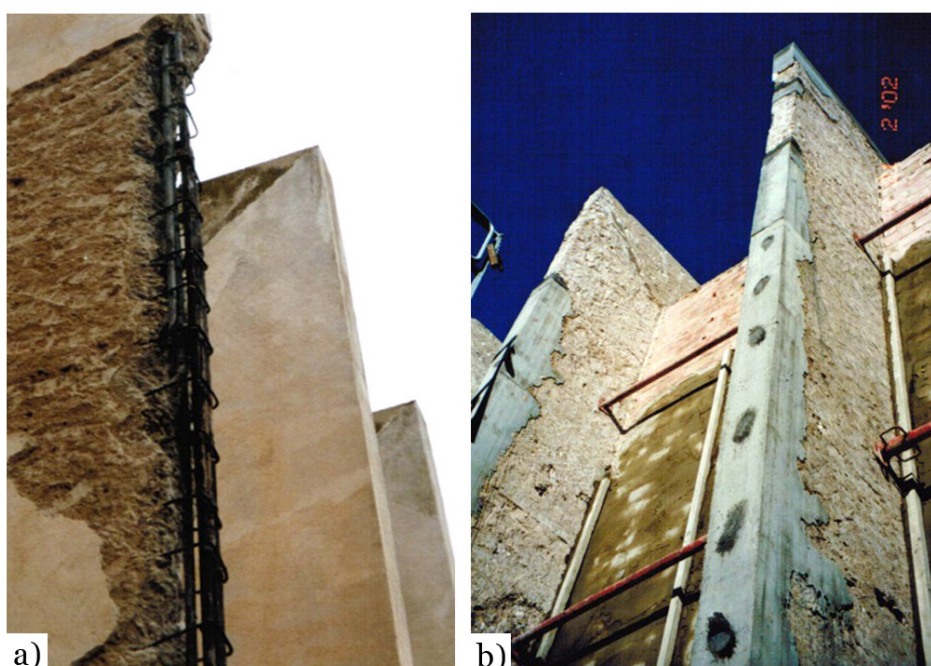
Figura 7. Intervención en los pórticos-costillas de la fachada Sur: a) Saneado, b) Reposición del hormigón. (Lafuente, I. 2002)

- Limpieza de las armaduras del hormigón: Mediante chorro de arena de sílice para eliminar los óxidos procedentes de la corrosión. Posteriormente, tanto las armaduras como el hormigón sano se limpiaron mediante chorro de agua a media presión.

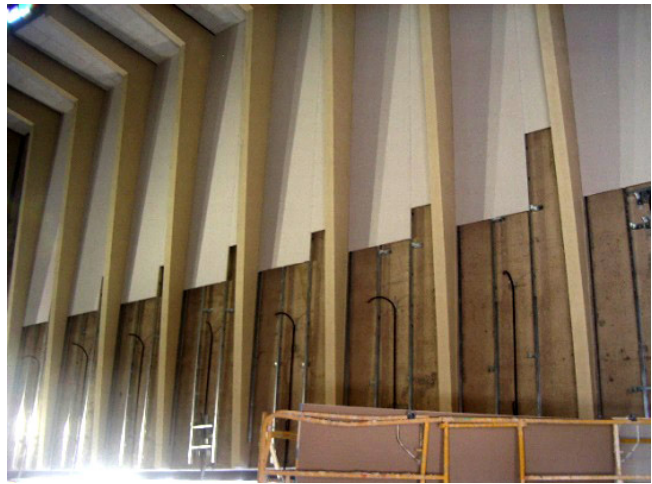
El paramento interior del muro Sur, de revoco raspado, se encontraba afectado por las filtraciones y la polución, humo de velas, etc. El del muro Norte, de mortero poroso, estaba afectado por filtraciones, desprendimientos y abolladuras.

Figura 8. Trasdosado de placas de yeso en el interior de la fachada Norte (Lafuente, I. 2006)
