Investigación y restauración en el Alcázar de Sevilla

Research and restoration in the Alcazar of Seville

A. Almagro^(*)

4. RESTAURACIÓN DE LA FACHADA DEL PALACIO DE PEDRO I

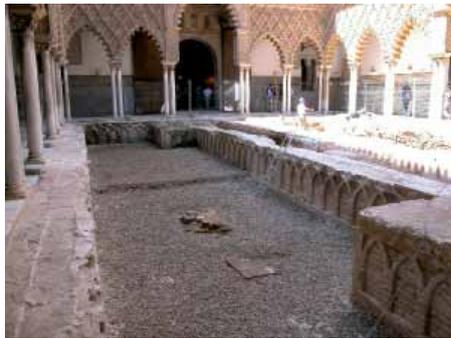
8

Se sabía, por la excavación realizada durante el verano de 2002 que el relleno de los arriates del jardín no presentaba una estratigrafía relevante ni aportaba materiales de interés. Su excavación no presentó más dificultad que la generada por su sólida compactación (Figura 8).

8. El patio de las Doncellas durante el proceso de excavación del jardín.

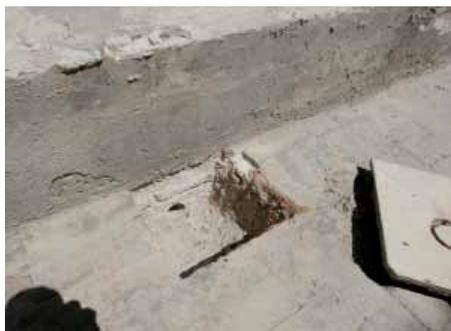
9

Parece que la alberca se proyectó inicialmente con más profundidad de la que hoy tiene a juzgar por la presencia de orificios para el riego del jardín a un nivel más bajo que el fondo que ahora presenta. Los sondeos realizados por debajo del pavimento de la alberca buscando la localización de los orificios de los atadores dispuestos para el riego pusieron de manifiesto que nunca llegó a existir un pavimento a ese nivel más profundo (Figura 9), lo que parece indicar que este dispositivo inicialmente pensado para desaguar la alberca y regar el jardín nunca llegó a funcionar, pues una reforma muy temprana, realizada sin haber llegado a rematar la alberca con un solado y los consiguientes enlucidos, hizo que éste se situara a una cota más alta, condenando los orificios inicialmente previstos para la salida del agua. Los ensanchamientos que presentaba en los extremos fueron ma-

cizados con fábrica de ladrillo y mortero de cal, parece ser que en el mismo momento en que se elevó su suelo. Las catas realizadas en las juntas entre la fábrica inicial y la de relleno mostraron que estos ensanchamientos tampoco llegaron a estar enlucidos y que por tanto, la forma inicial del estanque nunca estuvo en uso.

9. Cata mostrando el orificio dispuesto para el riego del jardín y condenado por la reforma de la alberca del patio de las Doncellas.

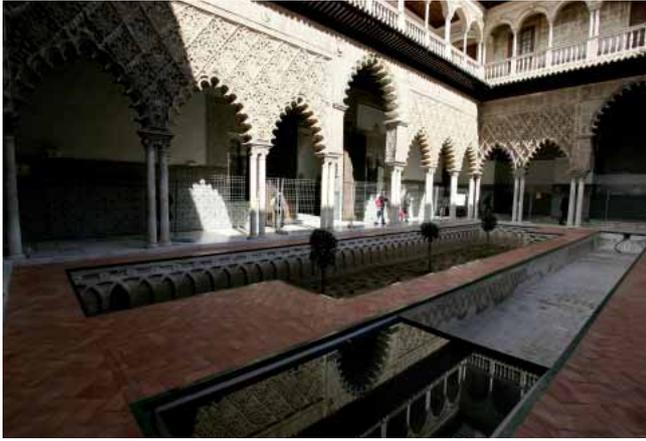
10

10. Prueba para la construcción del vaso de poliéster de la alberca con el reflejo de la arquitectura en el agua. También se aprecia la solución del pavimento marcando la forma original de la alberca.

El relleno de la alberca con agua planteaba serias dificultades a la hora de garantizar la conservación de estas pinturas. Aparecía, pues, el dilema tantas veces presente, de hacer compatible la preservación de la originalidad de unos materiales frente a la recuperación de la originalidad de la idea arquitectónica en la que el agua juega un papel primordial. Tras analizar diversas posibilidades, inclusive el usar agua tratada, se optó por la solución que resulta más fácilmente reversible, colocando dentro del hueco de la alberca un recipiente o vaso construido en fibra de vidrio y poliéster, totalmente independiente de la fábrica original y que deja una pequeña cámara entre

sus paredes y la pintura (Figura 10). De ese modo, las pinturas quedan conservadas y protegidas, aunque evidentemente no pueden verse, pero el hueco de la alberca puede contemplarse lleno de agua produciendo los efectos visuales y ambientales deseados.

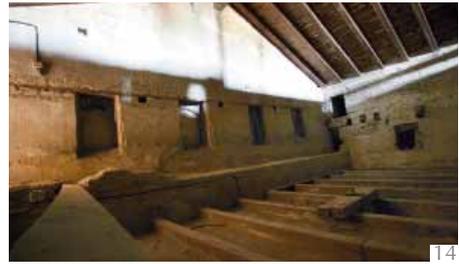
14

14. Primitivas ventanas de la sala de audiencias de la planta alta visibles dentro de los camaranchones de la cubierta. Debajo de ellas se aprecia el canal de desagüe del primitivo tejado.

En la actualidad, la parte central que corresponde al salón de recepciones del piso alto presenta una cubierta a cuatro aguas. Los dos cuerpos laterales tienen cubiertas a dos aguas con faldones vertiendo a sur y a norte. La estructura es de madera apoyada en pilares de ladrillo y en los muros perimetrales. Las galerías superiores de ambos lados de la fachada presentan pequeños tejados que vierten hacia el norte (Figura 15).

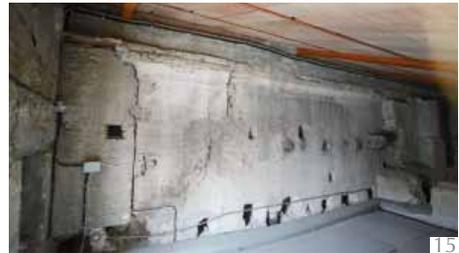
15

15. Restos de la cornisa original del cuerpo alto del palacio de Pedro I conservada en los camaranchones actuales.

La parte del exterior del cuerpo del salón de recepciones visible dentro de los camaranchones resulta muy relevante para conocer su forma original. En la zona superior presenta una serie de ventanitas concebidas para iluminar y sobre todo, ventilar, la sala. Estas ventanitas hoy se encuentra cegadas interiormente por placas de escayola decorada, pero por su exterior, situado actualmente debajo de la cubierta, se aprecia que las de los lados este y oeste quedaban al aire pues se ven claramente los enlucidos originales y restos de sus celosías (Figura 14), mientras las tres ventanitas de la cara sur están perfectamente macizadas pues quedaban por debajo de una cubierta cuya huella vemos con claridad en el paramento de dicha cara. La forma de las ventanitas laterales indica que a ambos lados no había cubiertas adosadas, sino que los tejados de los cuerpos laterales tenía un faldón que vertía hacia un canal que todavía se conserva en el lado oriental. Además, en la cara posterior del cuerpo lateral del lado Oeste de la crujía de fachada se conserva aún un buen trozo de su primitiva cornisa, con forma de caveto (Figura 15).

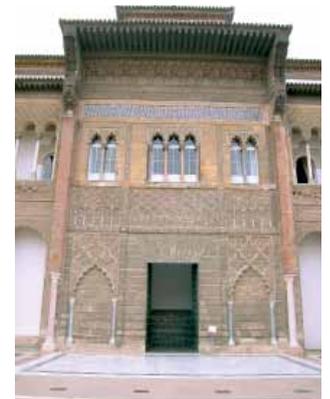
17

El estado de conservación de la fachada del palacio de D. Pedro era satisfactorio en lo que se refiere a su estabilidad estructural (Figura 17). Sin embargo existían lesiones, que podemos considerar de epidermis, que afectaban de modo negativo a la conservación de este monumento y que requerían un tratamiento adecuado. Este tipo de lesiones eran el fruto de la acción del tiempo como enunciado genérico, aunque todas ellas tenían unas causas más concretas, casi siempre ligadas a las acciones del medio ambiente y a la propia naturaleza de los materiales. Como causas más específicas podemos citar la acción del agua, bien como disolvente o ligada a la de contaminantes contenidos en la atmósfera que producen reacciones químicas sobre los materiales, de los cambios de temperatura que provocan tensiones diferenciales entre éstos, de agentes biológicos, de la acción de los rayos ultravioleta degradantes de los materiales orgánicos, etc.

17. Portada del palacio de Pedro I antes de su restauración.

Las acciones llevadas a cabo se pueden agrupar en dos, de acuerdo con las zonas de actuación y los materiales que en ellas predominan. Por un lado, la intervención en el alero de madera, tallado y policromado, comportó dos tipos de trabajos: por un lado la revisión del estado de la estructura, previo levantamiento del tejado que lo cubre, y por otro la restauración propiamente de éste. La estructura se encontraba en perfecto estado, y tras su limpieza y su tratamiento antixilófagos, se cubrió de nuevo con el tejado después de ser adecuadamente documentada.

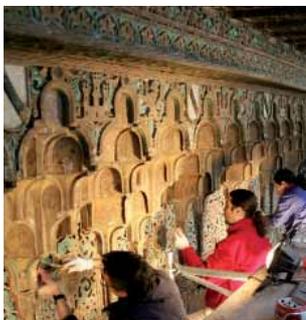
18

El criterio aplicado en la restauración de la policromía ha sido conservador. Ante la práctica imposibilidad de recuperar la capa original que sólo aparecía en zonas especialmente protegidas, resultaba desaconsejable la eliminación de las capas posteriores pues podía quedar el alero sin policromía en amplias zonas, por lo que se optó por consolidar todo lo conservado. La policromía se encontraba muy desprendida, abarquillada y exfoliada y con mucha suciedad adherida (Figura 18).

18. Detalle de la policromía del alero antes y después de la restauración.

La restauración ha consistido en la fijación de la capa pictórica al soporte, la limpieza de la policromía y la reintegración de las lagunas que producían excesivo impacto (Figura 19).

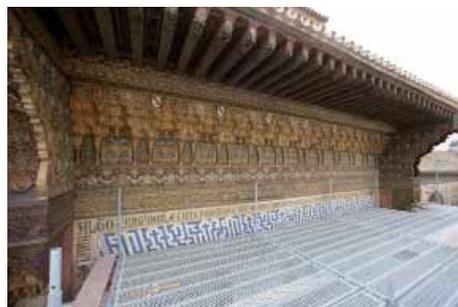
20

20. Vista del alero al concluir su restauración.

Esta reintegración se ha llevado a cabo con técnica de rigatino o rallado fino que permite distinguir con claridad las zonas repintadas en cuanto se observan en proximidad. Finalmente se le ha dado a todo el alero una protección. Todo esto ha permitido recuperar en gran medida la policromía sin que desentone por su excesiva viveza, ya que en su inmensa mayoría corresponde a pintura antigua ya matizada por el tiempo (Figuras 20-23).

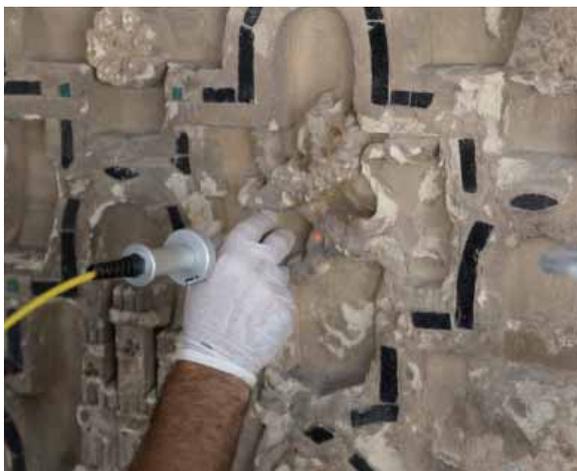
24

24. Proceso de limpieza con láser de la decoración pétreo de la portada.

Previa o simultáneamente, según los casos, se ha realizado una limpieza de la piedra utilizando técnicas de láser (Figuras 24-26) y emplastes de celulosa con bicarbonato de amonio y otros disolventes, aplicados según su estado y solidez.

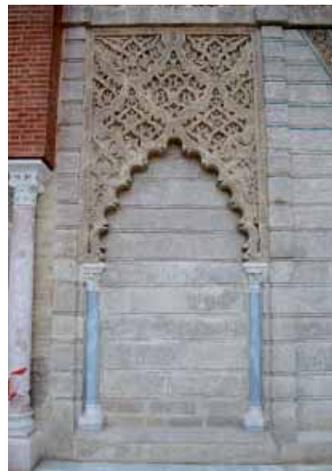
25

25. Un detalle de la portada después de la restauración.

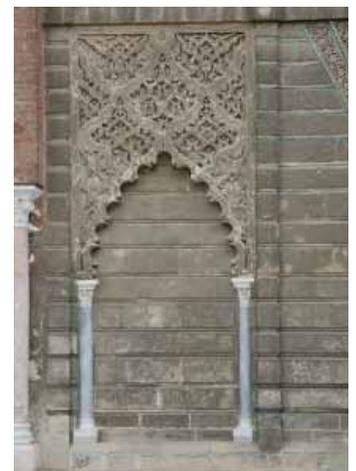
26

Problema distinto y más grave es el que presentaba la piedra de la portada que proviene de dos canteras distintas. Una más porosa y más parecida a la utilizada en otros edificios sevillanos, utilizada en las zonas bajas, no ha presentado ningún problema especial. La otra, de grano más fino, más blanda y de menor porosidad, utilizada para las zonas decoradas ha presentado dificultades mayores. En primer lugar por su alto deterioro manifestado en procesos de exfoliación y desagregación que requerían una consolidación adecuada. Sin embargo, su escasa porosidad hacía desaconsejable el uso de productos sintéticos por la dificultad de penetración, lo que podía provocar que se acentuaran los procesos de deterioro. Por ello se optó también por una acción prudente utilizando exclusivamente productos y técnicas totalmente compatibles con la naturaleza del material.

26. La misma zona antes de ser restaurada.

En las fisuras y descamaciones se ha inyectado mortero de cal con micro áridos. Simultáneamente se ha procedido a realizar impregnaciones sucesivas con agua de cal con el fin de dar consistencia a la superficie.

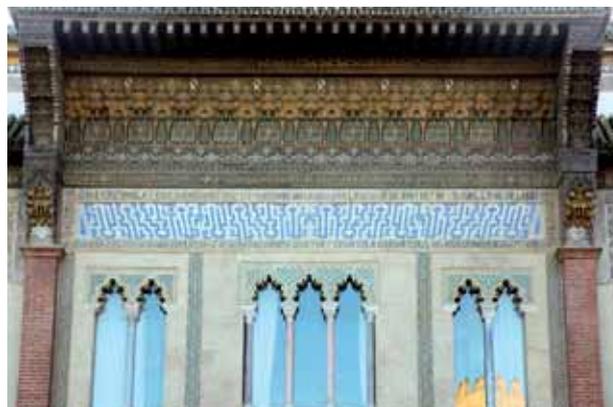
27

27. Parte superior de la portada con las inscripciones y azulejos.

La inscripción en letra gótica dispuesta a modo de orla de la geométrica en árabe con forma de dintel adovelado, está realizada con técnica parecida al esgrafiado. Las letras, grabada en hueco en la piedra, está rellenas con mortero coloreado con negro de humo y han sido reparadas y repintadas en numerosas ocasiones. Resultaba difícilmente legible en su totalidad a causa de la suciedad y la pérdida de color de las mismas letras. En este caso, tras la limpieza de la piedra y el relleno, se ha resaltado el color negro de éste con reintegración de las lagunas y reavivado y fijación del color mediante su imprimación con Paraloid (Figura 27).

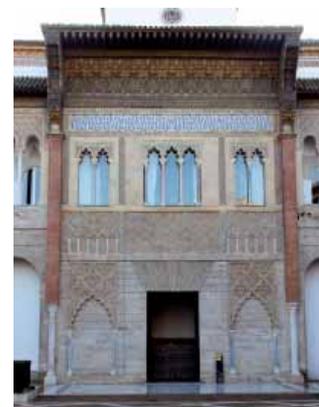
28

28. La portada del palacio de Pedro I una vez concluida la restauración.

Finalmente, también se ha dado una solución adecuada al cerramiento de las ventanas del cuerpo alto de la portada colocando unas simples lunas fijadas a cercos de madera que quedan invisibles desde el exterior (Figura 28).

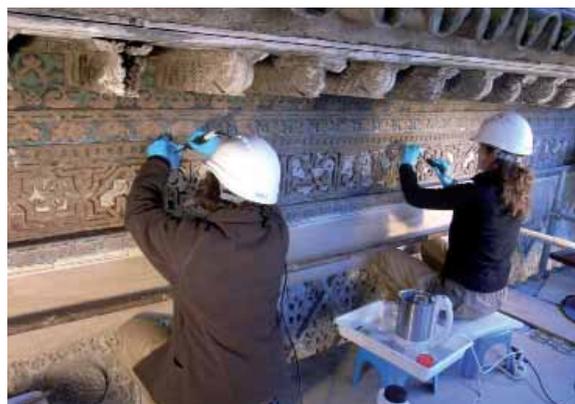
29

29. Proceso de restauración del alero del lateral derecho de la fachada.

En el transcurso de los trabajos se pudo comprobar que en la restauración realizada a mediados del siglo XIX se sustituyeron la mitad de los canes del lado derecho y la casi totalidad de los del izquierdo, colocando en el primer caso alternativamente un can antiguo y otro de nueva factura.

La intervención efectuada en ambos laterales de la fachada consistió principalmente en una limpieza general de todo el conjunto siguiendo los mismos criterios ya señalados. El tratamiento de la madera del alero al igual que la de la estructura de la cubierta ha incluido la limpieza, imprimación superficial e inyección de antixilófagos y biocidas y consolidación e inserción de injertos de madera en elementos deteriorados. A continuación se acometió la preconsolidación y protección de la capa pictórica que se encontraba muy cuarteada y desprendida del soporte, para evitar su desprendimiento durante el proceso posterior (Figura 29). Siguió a esto la limpieza y eliminación de suciedad y barnices alterados, la consolidación del soporte y de la policromía, la reintegración del soporte, de la capa de preparación y de la policromía y la protección final de toda la pintura (Figura 30).

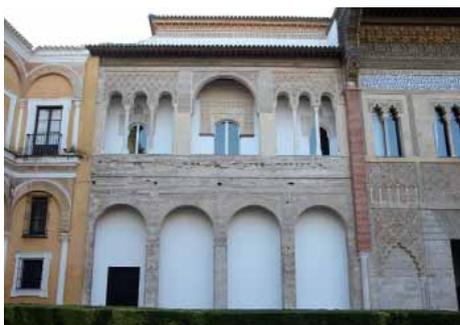
31

Las yeserías del cuerpo alto presentaban diversos problemas, tales como suciedad general, sobre todo por acumulación de polvo, y en algunos casos pequeñas grietas e incluso peligro de desprendimiento de algunas de las piezas. Se procedió a afianzar las uniones de los distintos elementos y al sellado de las juntas con materiales que garantizan la homogeneidad de la obra. La limpieza de la suciedad se realizó mediante aspiración y arrastre con brocha y posteriormente mediante medios mecánicos manuales, y en donde ha sido necesario, con reblandecimiento previo con papetas de celulosa impregnadas de disolventes apropiados. Especial atención se prestó a la preservación de los restos de policromía, desgraciadamente muy escasos en las zonas más expuestas a la intemperie, que fueron fijados y consolidados. Finalmente se aplicó a la yesería, especialmente a las zonas más expuestas, una protección hidrofugante (Figura 31).

31. El lado izquierdo de la fachada ya restaurado.
