# RECUPERACIÓN DE UN PUENTE METÁLICO EN TUI

(REPAIR AND RECYCLE OF A METALIC BRIDGE IN TUI)

Antonio González Serrano, Ingeniero de Caminos. Patólogo. Autor del Proyecto y Asistencia Técnica de la Dirección

*En este artículo se expone el proyecto de reparación de un puente metálico situado sobre el río Tripes en Tui, provincia de Pontevedra, que estaba seriamente dañado, procediendo a su recuperación para el tráfico peatonal, al quedar enmarcado dentro de la trama urbana de la ciudad.*

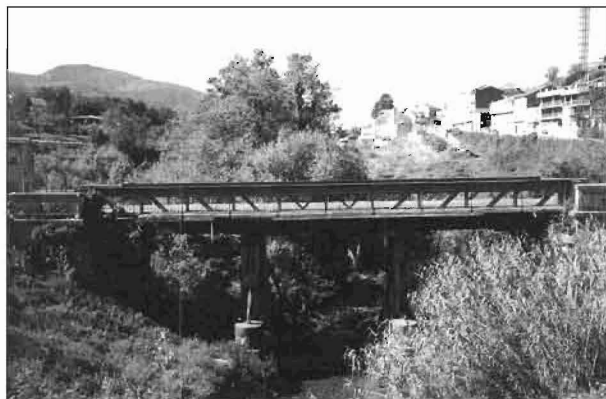
El puente sobre el que se realizó la intervención es un puente metálico de tablero intermedio, isostático, de 21,00 m de luz. El tablero se apoya en dos vigas metálicas longitudinales en celosía, separadas 5,25 m entre sí. El puente tiene dos aceras en voladizo, con vuelos de 1,20 m, con un ancho total de 7,65 metros (Foto 1).

Foto 1.- Estado inicial. Vista general.

El puente se encontraba apuntalado con dos estructuras auxiliares de madera cimentadas en ambos márgenes del río con dados de hormigón dividiendo, de esta forma, la luz del puente en tres vanos (Fotos 1 y 4).

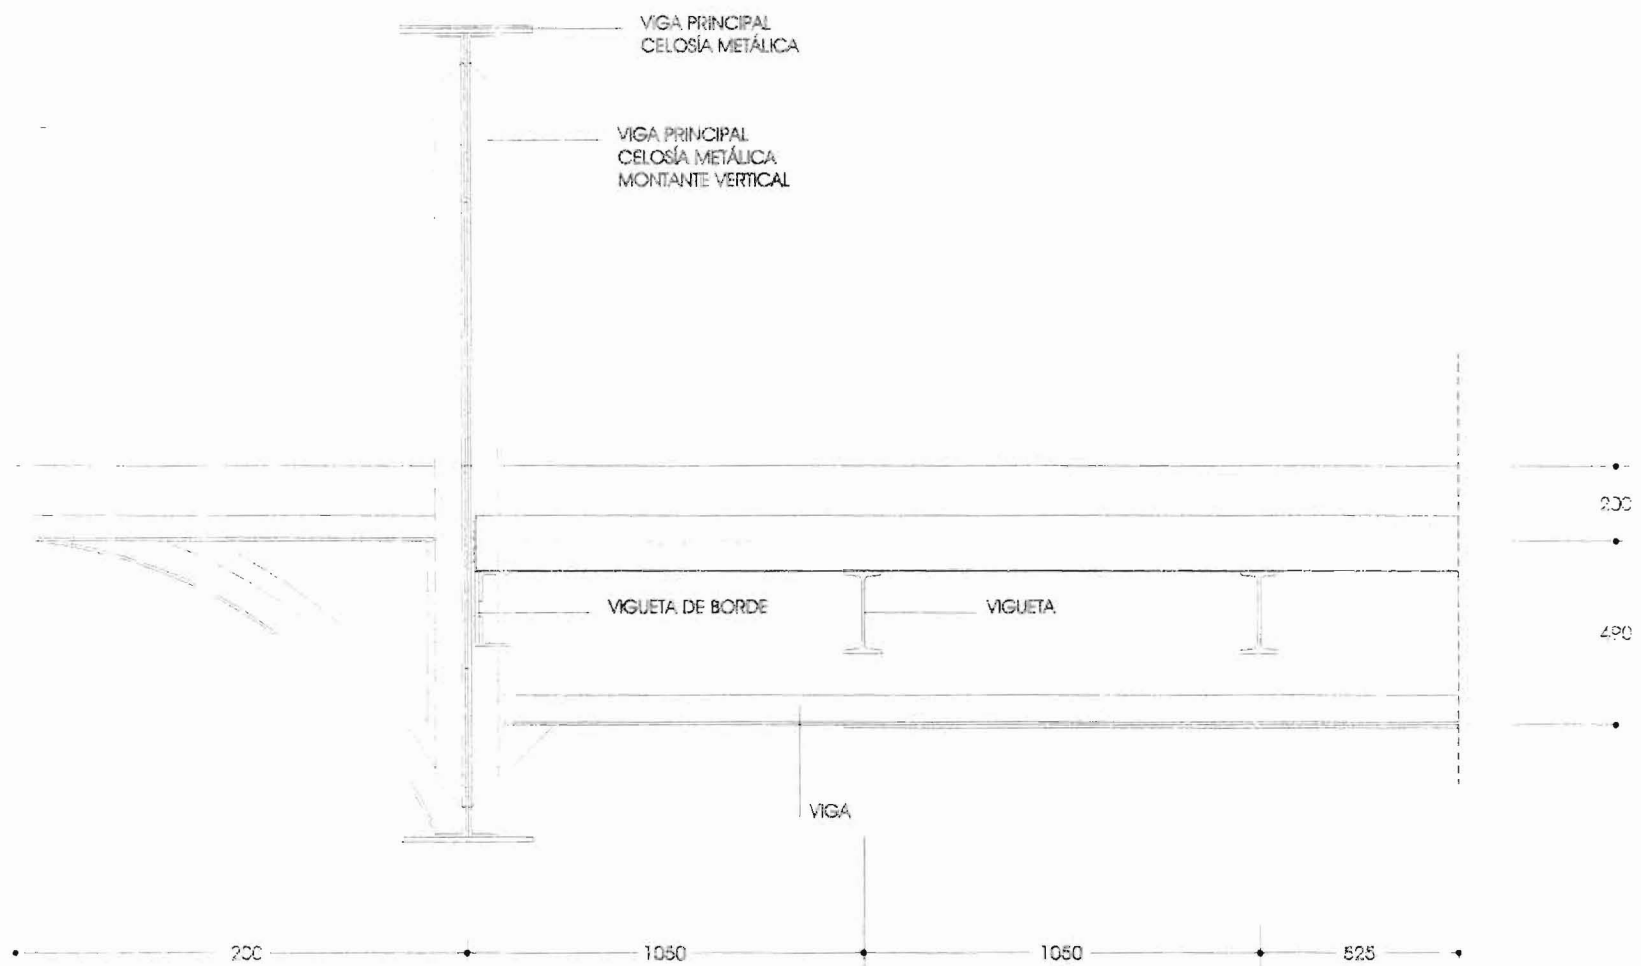
Plano 1.- Tablero existente. Sección.

En el plano 1 se puede ver la sección transversal del puente, antes de repararlo, y, en el plano 2, se muestra la misma sección, una vez reparado.

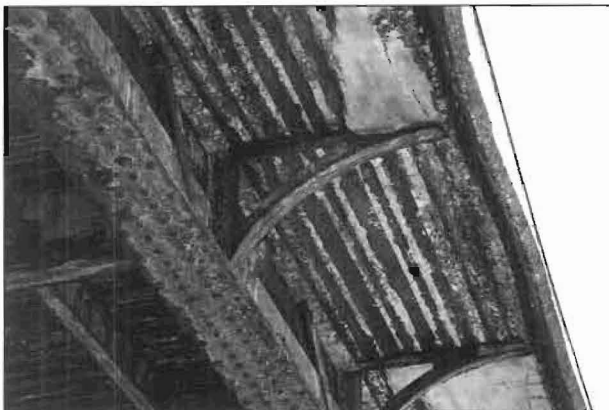
El tablero, con un canto total de 15 cm, estaba formado por perfiles "Z" de 75 mm de canto, utilizados simultáneamente como elemento resistente y como encofrado perdido, formando una estructura mixta de hormigón nervada, rematada con una capa de compresión de hormigón de 75 mm (Foto 2).

Foto 2.- Estado inicial. Vista inferior del Tablero.

Los perfiles “Z” que formaban el elemento metálico del tablero, estaban muy deteriorados, por su débil espesor, así como la estructura de las ménsulas del tablero, hechos que obligaron a la sustitución de estos elementos.

El importante grado de corrosión de los perfiles "Z" que formaban el elemento metálico del tablero, obligó a eliminar y regenerar totalmente el tablero inicial, como ya se indicó.

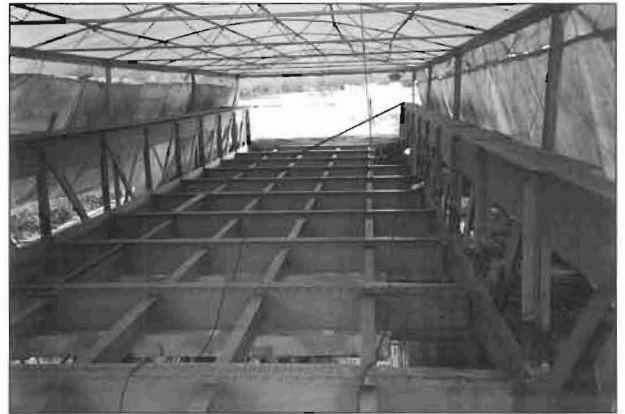
Foto 3.- Proceso de reparación. Vista general.

Como el nuevo tablero se ejecutó a la misma cota, fue necesario recrecer las viguetas, formadas por IPN 220, que se encontraban 80 mm por debajo de las vigas transversales. Este recrecido se materializó con IPE 80 colocado sobre los IPN 220 existentes. De esta forma las alas superiores de las vigas y viguetas quedaron enrasadas a la misma cota, foto 3.

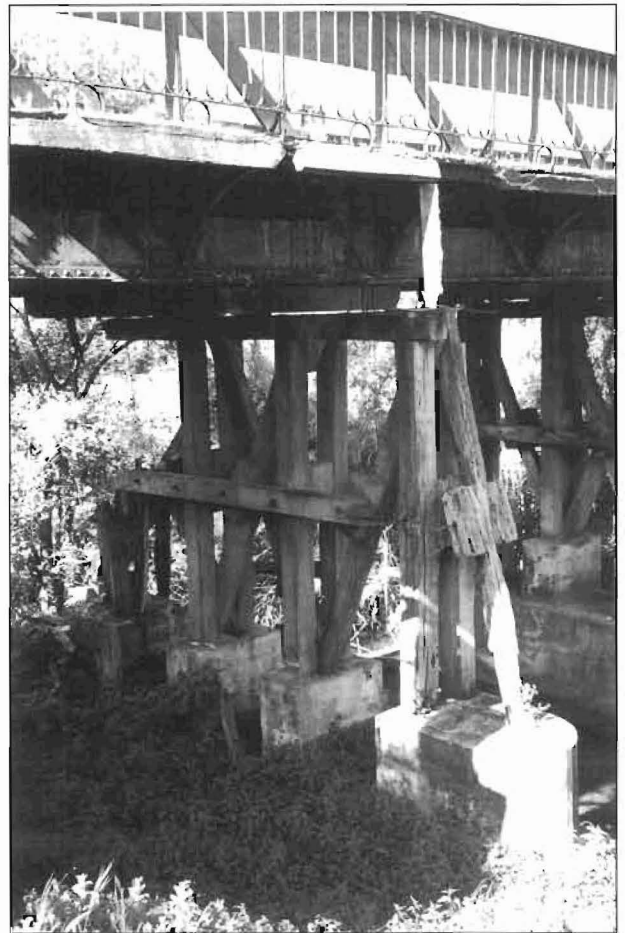
Foto 4.- Estado inicial. Apuntalamiento.

La estructura de madera estaba muy dañada, con una función resistente dudosa, habiéndose prohibido, incluso, el tránsito peatonal.

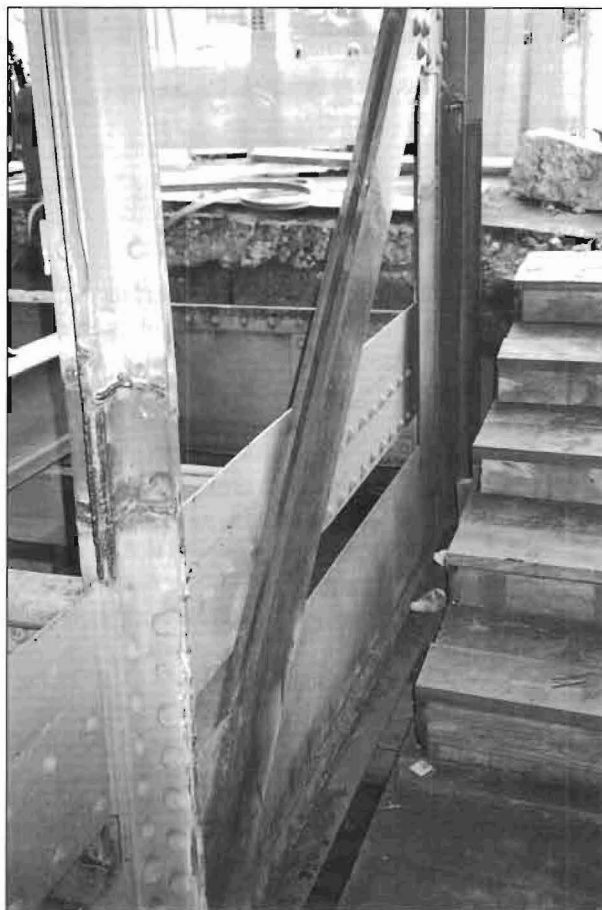
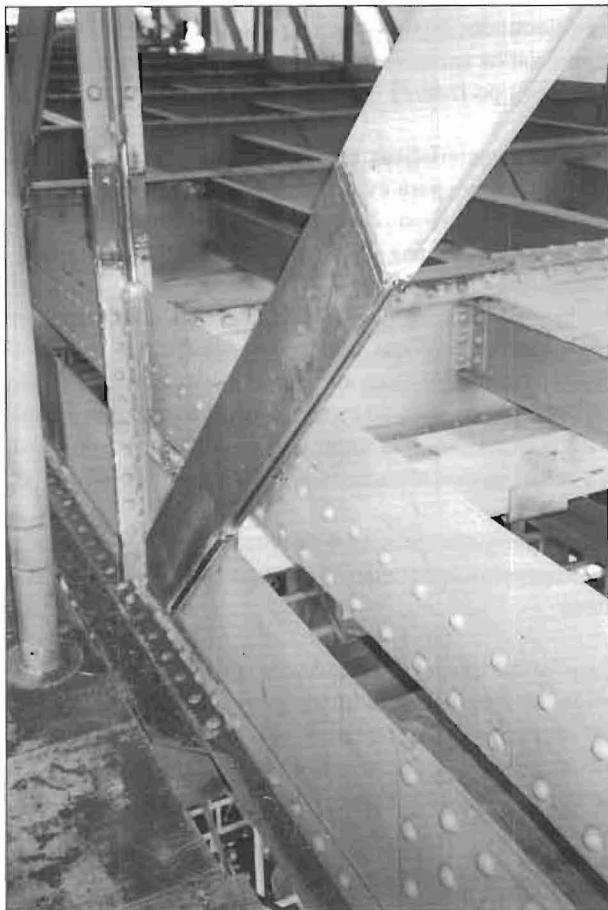
*Foto 5.- Proceso de reparación. Regeneración.*

Foto 6.- Proceso de reparación. Regeneración.

Los refuerzos se ejecutaron sustituyendo el material dañado, regenerando los elementos y añadiendo chapas metálicas.

La eliminación del tráfico rodado sobre el puente y, por lo tanto, su conversión en tráfico peatonal, permitió regenerar exclusivamente los elementos dañados sin ser necesario el refuerzo de la estructura con las secciones iniciales, lo que hubiese conllevado una solución más costosa (Fotos 5 y 6).

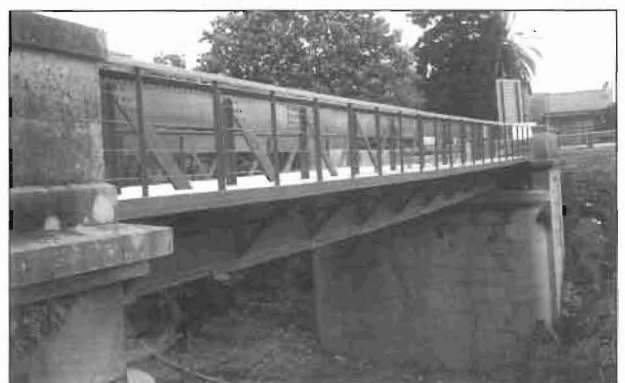
Foto 8.- Estado definitivo. Vista general.

La recuperación del puente para tránsito peatonal permitió un mayor acercamiento en la escala de trabajo, llegando al mínimo detalle, utilizando la piedra, la madera y el acero inoxidable en pavimentos y barandillas. (Fotos 8 y 10).

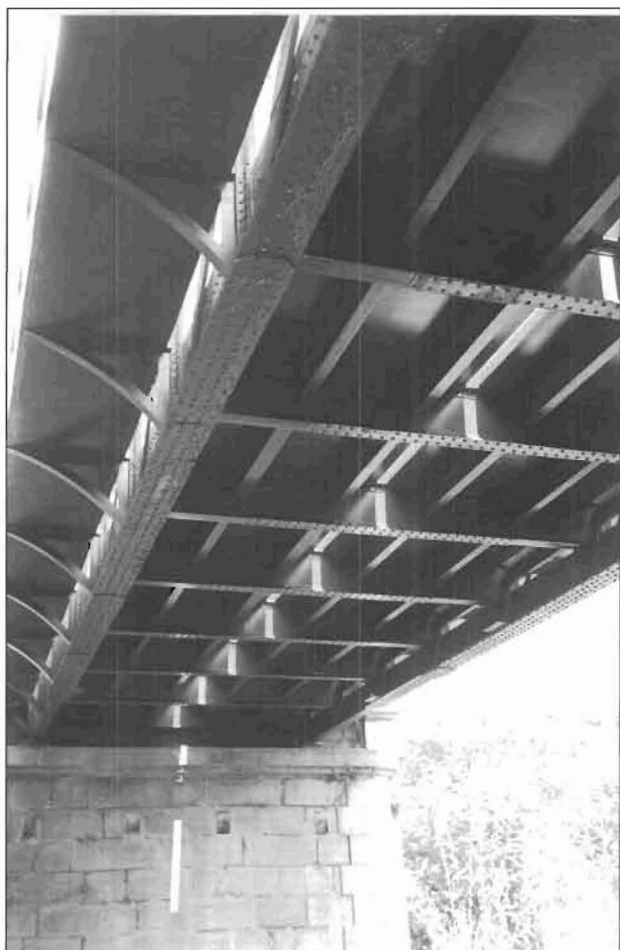
Foto 9.- Estado definitivo. Vista inferior del Tablero.

Al actuar se corrigieron los errores que habían causado la patología, impidiendo el contacto del tablero con las vigas en celosía, recogiendo, además, del agua de lluvia en una canaleta central (Fotos 9 y 10).

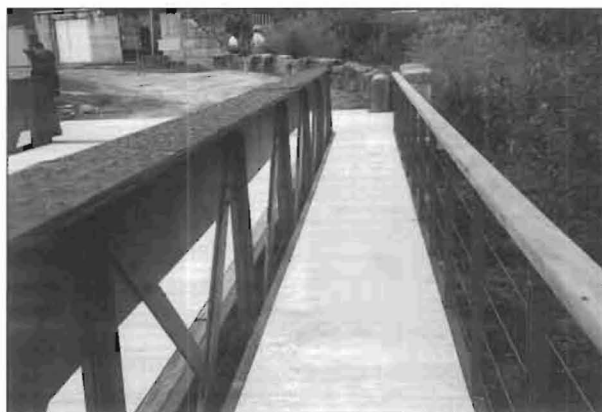
Foto 10.- Estado definitivo. Detalle.
