# RESTAURACIÓN DE YESERIAS

(RESTORATION OF PLASTERING)

Carlos Martín Jiménez, Director Técnico de la empresa Crea (Restauración de yesos)

*Se presentan en este artículo tres ejemplos sobre restauración de yeserías que decoran arcos y bóvedas en distintos conjuntos arquitectónicos españoles, El colegio de Basilio de Alcalá de Henares, la iglesia de santa Maria de Castro Verde de Campos en Zamora y la capilla ojival del nuevo seminario de Alcalá de Henares.*

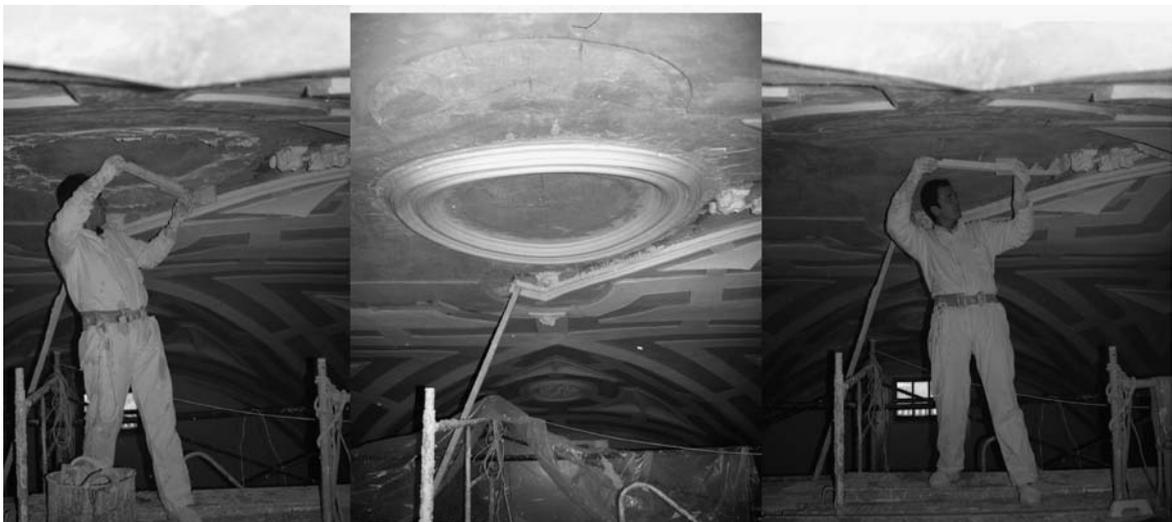
Fotos 1, 2 y 3.- Realización de los trabajos de aterrajado in situ.

Después, y una vez recuperada la geometría de la bóveda, se reintegraron las faltas de la decoración partiendo de los restos del hundimiento. Se llegaron a encontrar y catalogar cerca de 500 piezas, que sirvieron para el posterior estudio y reconstrucción de la decoración original. En aquellas zonas donde no fue posible la identificación de restos, se procedió a la realización de motivos decorativos similares, y en armonía con el resto de la obra (Fotos 1 a 4). Estas

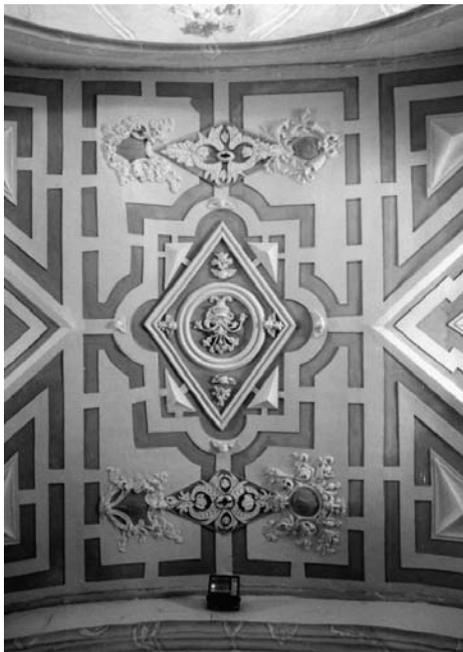
Figura 4.- Bóveda restaurada.

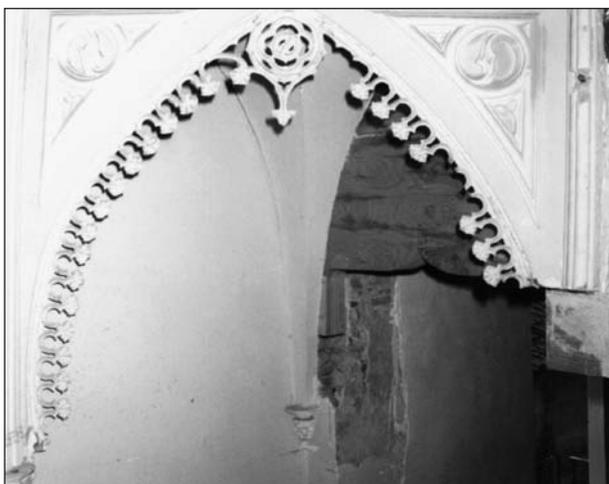
Foto 5.- Fractura del muro.

La capilla al exterior tiene forma de un prisma de planta cuadrada. En el interior, se aprecia la fractura del muro correspondiente a la vivienda, pues el grosor del muro de la capilla nueva, que ocupa unos de los balcones, es superior al correspondiente al torreón (Foto 5).

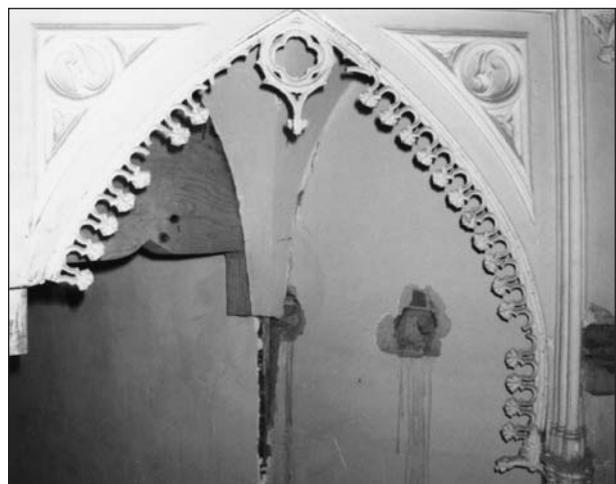
Originalmente la capilla tenía acceso por la sacristía que se encuentra en la parte posterior de la misma, pero se prolongaba en la capilla nueva pues los ojivales del lado oeste estaban tapiados (Foto 6), hoy tiene planta rectangular.

Foto 6.- Ojivales tapiados.

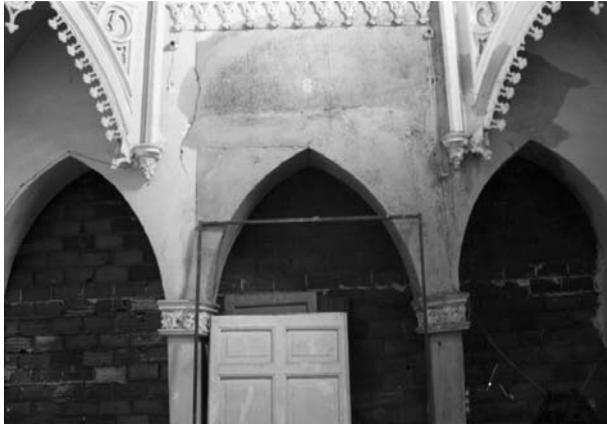
En el paño oeste existen falsos pilares con capitel, de hojas de acanto y frutos, y arcos apuntados, tres en total, todos ellos de distinta luz, siendo el más estrecho el del extremo derecho y muy parecidos los otros dos (Foto 7). También hay dos columnillas terminadas en ménsulas, con decoración vegetal, a la altura de los salmeres de los arcos. Encima de las trompas, nichos de color azul, con arco ojival, enmarcados con moldura siguen la forma del arco. Estos nichos cobijan a los cuatro evangelistas, cada uno con su símbolo: San Juan, el águila; San Marcos, el león; San Lucas, el toro; San Mateo, el ángel.

Figura 7.- Falsos pilares con capitel en el paño oeste.
