El movimiento en la ejecución de recalces con inyección armada. Análisis de tres casos con movimientos previos

Which is movement in underpinning execution with reinforced injection. Analysis of three cases with previous movements

F. da Casa^(*), E. Echeverría^(*), F. Celis^(*)

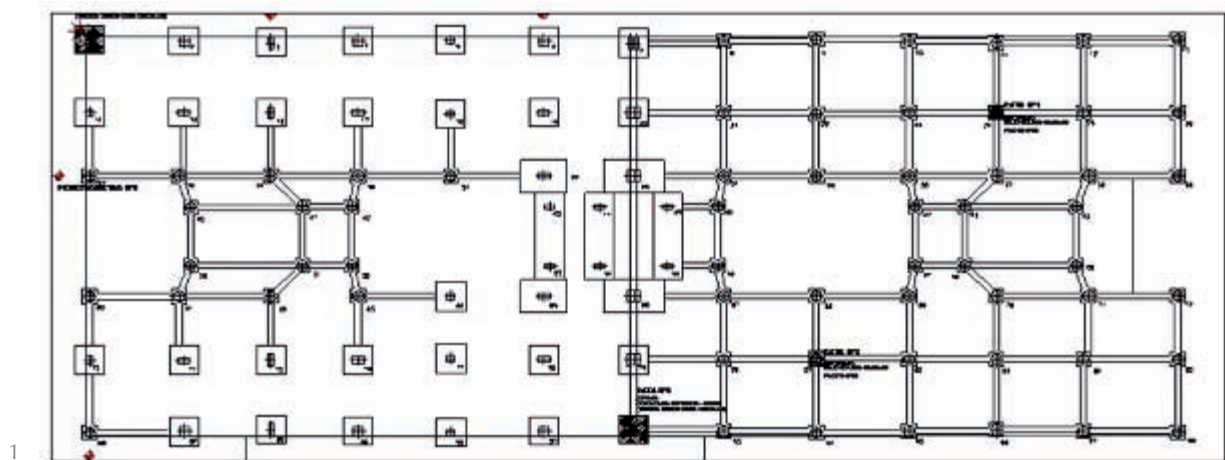
La cimentación que presenta el bloque, por razones desconocidas, dispone en la mitad oriental de pilotes, un único pilote por pilar, con una profundidad estimada de 15 m; mientras la mitad occidental dispone de zapatas aisladas (Figura 1)

1. Planta de cimentación del edificio de C/ Zazuar n.º 6. Se diferencia la zona de zapatas y la posición de los pilotes.
 (Documentación cedida por CDE Arquitectura)

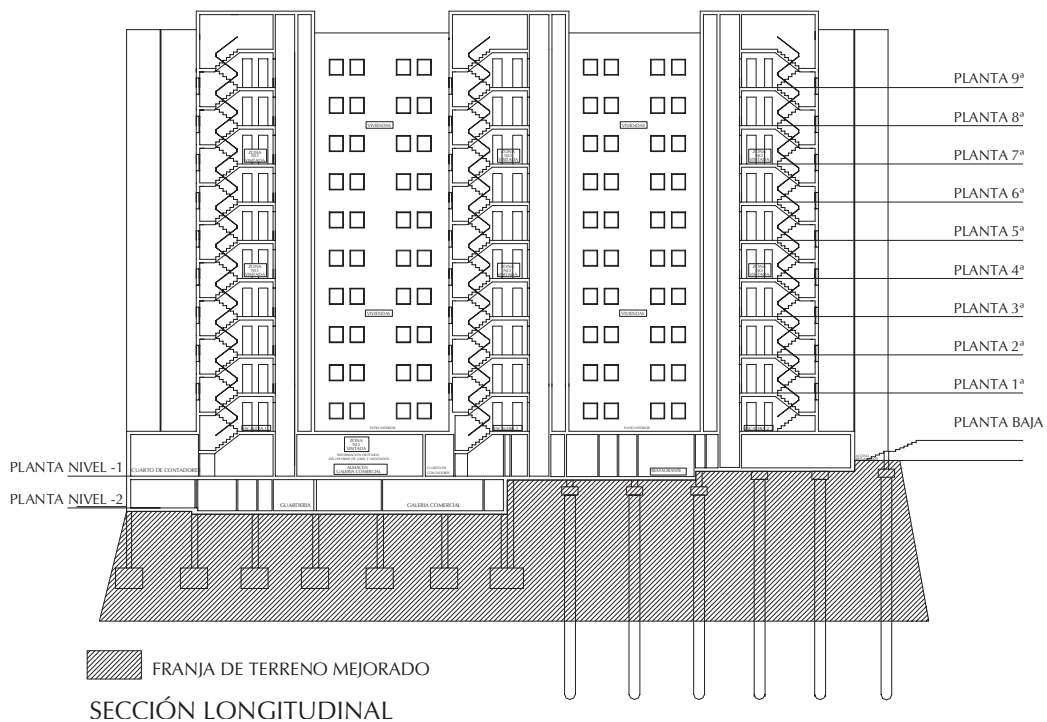
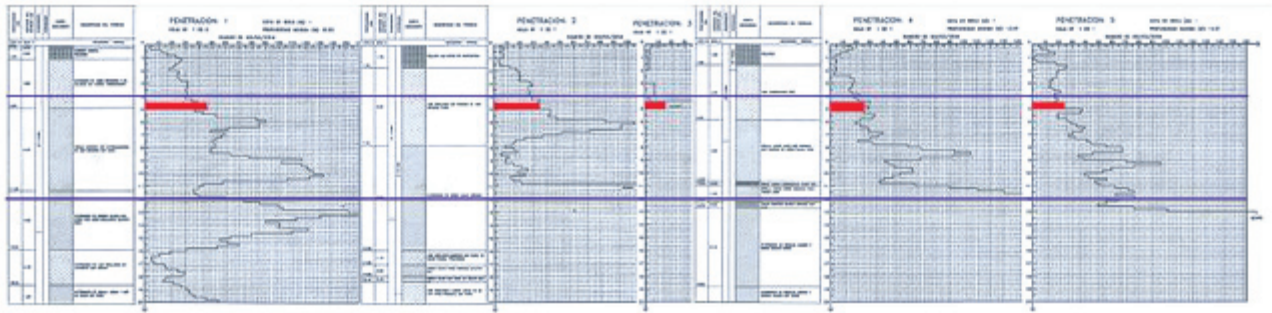
4

La situación general del apoyo de las zapatas es un falso firme, como se puede comprobar en las pruebas geotécnicas realizadas y que se muestran en la Figura 4.

4. Gráficos del comportamiento del terreno. Se indica posición de la cimentación (banda roja), y nivel de firme (banda azul inferior). (Documentación aportada por la comunidad de propietarios)

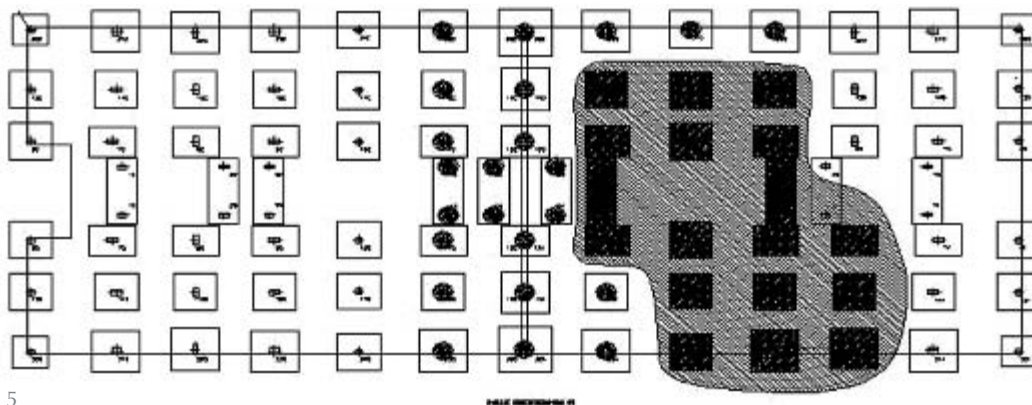
5

En 1986 fue recalzado parcialmente mediante micropilotes (Figura 5). El control de asentamientos determinó que había funcionado inicialmente, si bien pronto continuaron los movimientos al mismo ritmo que inicialmente. Analizado esta situación, se determinó que la insuficiencia en el número y/o profundidad de los micropilotes, así como un diseño excesivamente ajustado a la zona dañada son la causa del fracaso de dicho recalce.

5. Planta de cimentación del edificio de la c/ Fuentespina nº12. Se marca la zona recalzada con micropilotes en 1986. (Documentación cedida por CDE Arquitectura)

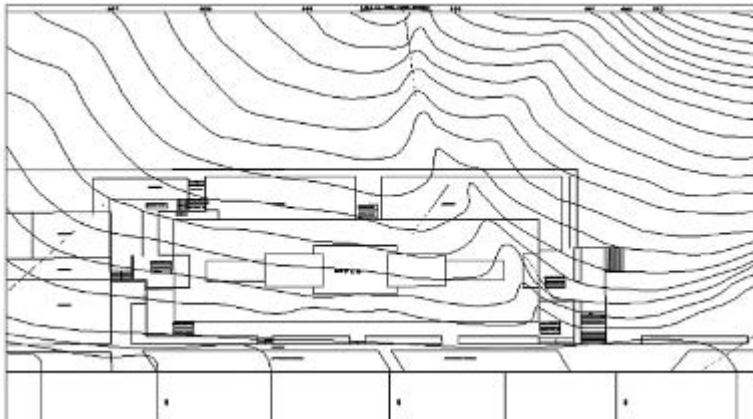
6

Del análisis sobre la topografía previa a la urbanización del edificio, se determinó la existencia de un antiguo cauce de agua que atravesaba la posición del edificio, coincidiendo con la zona de mayor afección (Figura 6), aspecto que no fue tenido en cuenta a la hora de cimentar originalmente (16).

6. Plano topográfico, donde se puede observar el cauce previo a la urbanización.

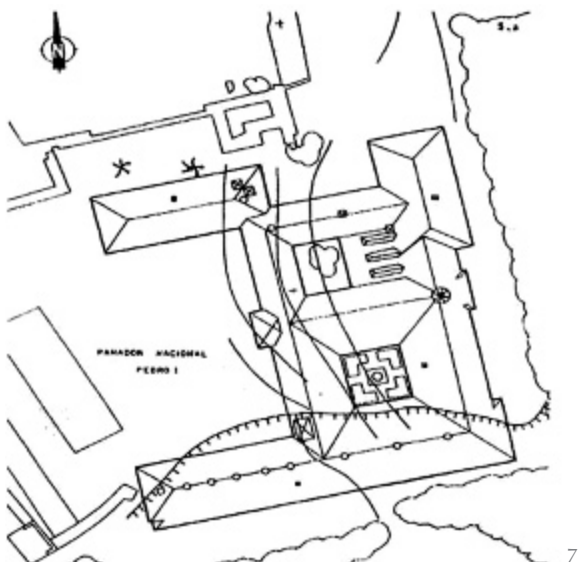
7. Planta del actual Parador Nacional de Carmona, donde se marcan las grietas existentes en el terreno producidas en 1504.

El ala sur del Parador está construida sobre el borde del macizo rocoso, que en el terremoto referido sufrió un movimiento de un metro de desplazamiento horizontal y otro metro vertical, que provocó una grieta principal en el bloque de arenisca, que afectaba también a los estratos inferiores, junto con una familia de grietas de menor entidad (Figuras 7 y 8), que son el origen de los problemas principales sufridos por el edificio y que se estudian en este trabajo.

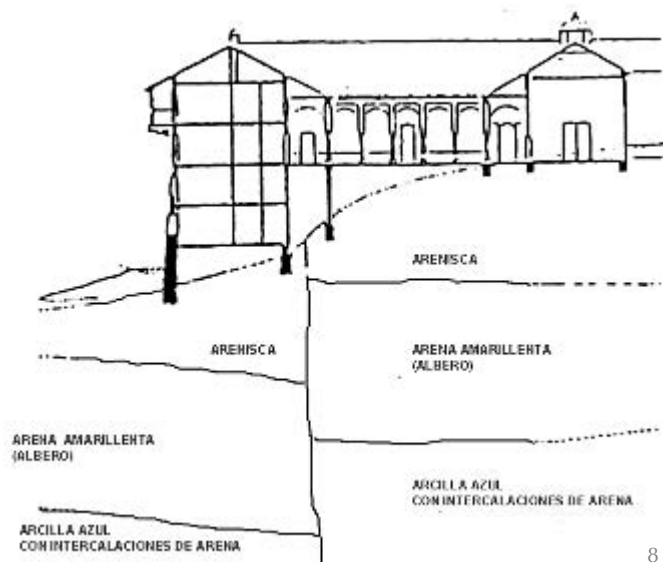
8

8. Corte estratigráfico, donde se observa el efecto de la falla originada en 1504, y el apoyo diferencial de la cimentación del edificio.

La estratigrafía básica se podría resumir en tres unidades principales, (Figura 8):

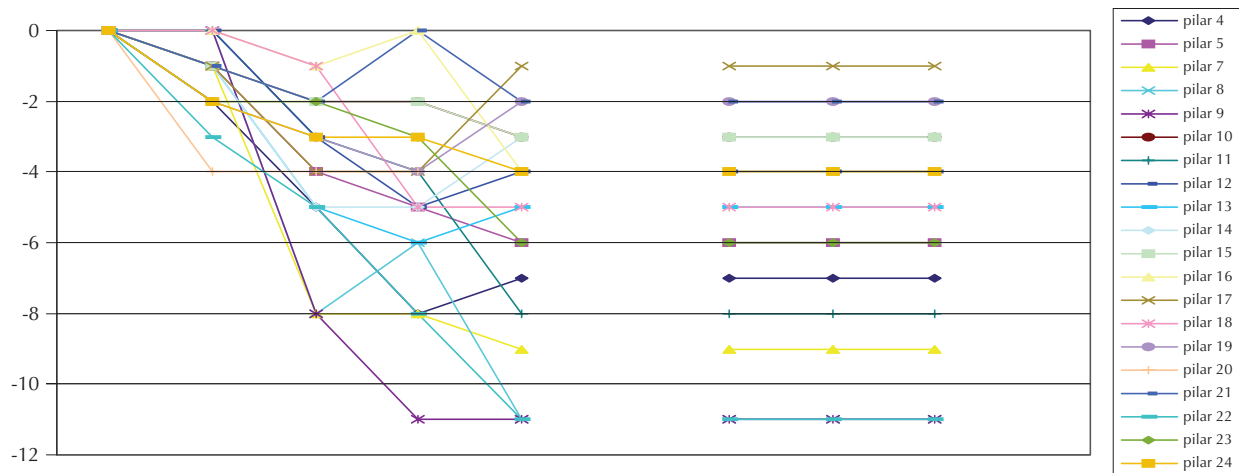
9

El gráfico de movimiento de la totalidad del testeo de un amplio número de pilares (Figura 9), con variaciones individuales que responden a la cronología del tratamiento, y a la mayor o menor afección patológica, pero que si confirman en sus fases finales la paralización del movimiento del edificio.

9. Diagrama de movimientos datados durante las nivelaciones en periodo de obra, en el Caso 1.

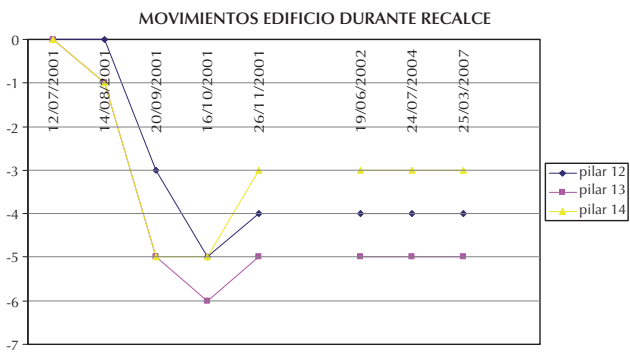
10

Se puede observar que el movimiento marca la tendencia descendente previa del edificio (por su afección patológica previa), con un ligero incremento del descenso al inicio del tratamiento (por la naturaleza específica del tipo de cimentación y tipo de terreno), y con una respuesta de recuperación del movimiento (también propia de la naturaleza del terreno encontrado), con una estabilización final del mismo (Figura 10).

10. Análisis individualizado pilares 12, 13 y 14; en el Caso 1.

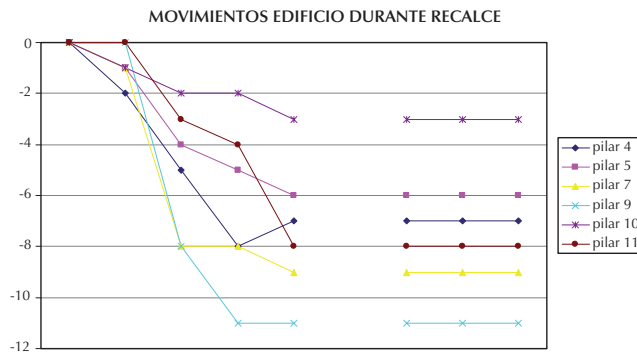
11

Es de referencia que en el caso que nos ocupa, también se muestran algunos puntos, en los que no se produce tal recuperación, siendo la estabilidad del elemento la situación final del movimiento, probablemente debido a la naturaleza del suelo, y al ser los últimos puntos de ejecución del tratamiento, y en la zona de menor afección (Figura 11).

11. Análisis pilares 4, 5, 7, 9, 10 y 11; en el Caso 1.

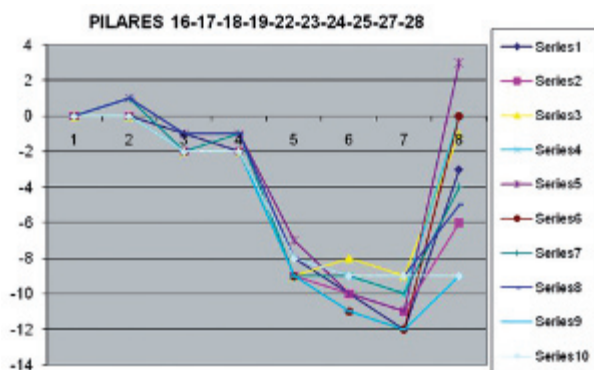
12

12. Análisis individualizado pilares en zona afectada, en el Caso 2.

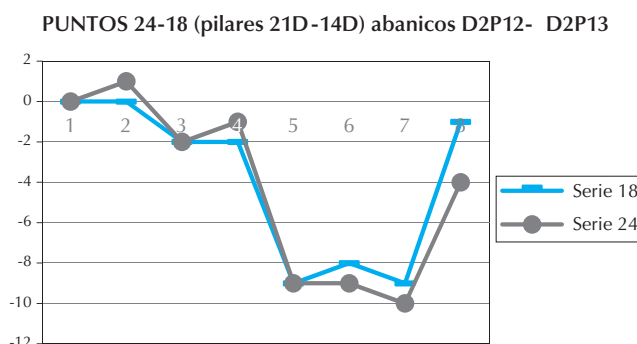
13

13. Análisis pilares 18 y 24, en el Caso 2.

Al analizar los valores individualizados de algunos de los puntos medidos (Figura 13), se puede observar la incidencia del proceso de obra. El inicio de las actuaciones comenzó por el punto 24 y la acumulación de inyección en poco tiempo (al no haber mucho "tajo" abierto, se concentra la actuación en pocos puntos, lo que es un error), provoca acumulación de presión, y levantamientos en el edificio, que luego tienen una continuidad del descenso más acusada.

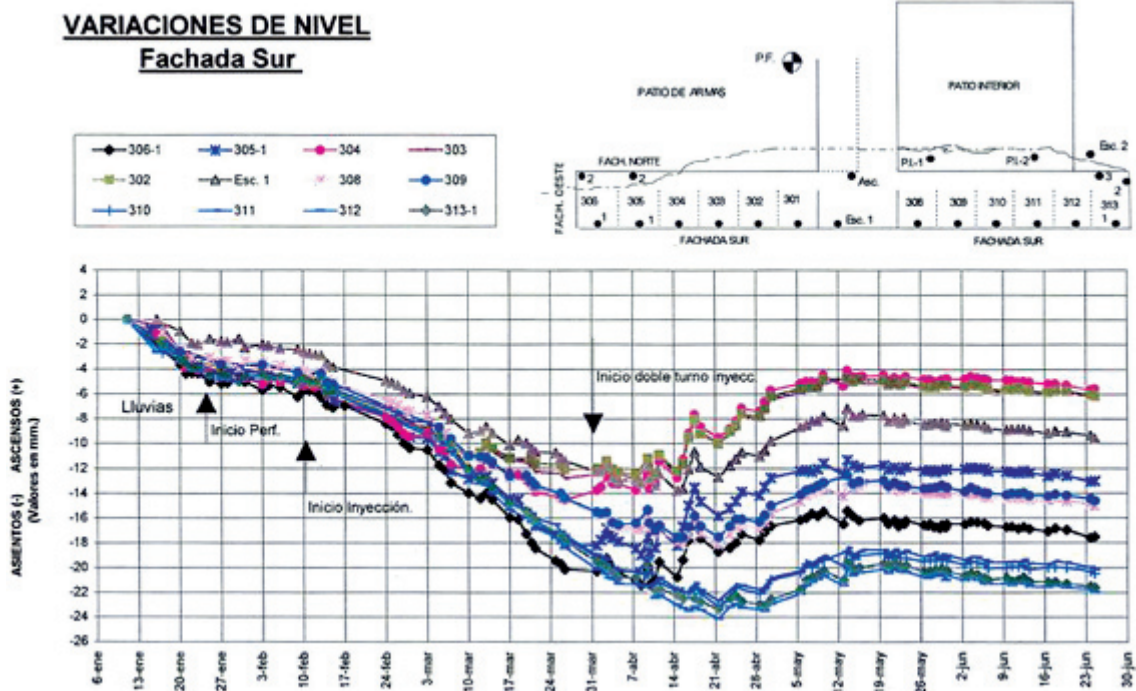
14

14. Gráfico de movimientos de nivel, dados en el proceso del Caso 3. En esquina superior derecha esquema de localización de referencias.

La respuesta del terreno al inicio de la fase de inyección fue de continuidad del descenso en proporción similar a la inicial (aportación de humedad junto a la lechada de inyección).

Es en el momento de inicio del doble turno de inyección cuando se comienza a observar una recuperación del movimiento del terreno como respuesta a la creciente presión que va adquiriendo el terreno como resultado del tratamiento ejecutado. Este comportamiento es diferente en la fachada norte que se localiza sobre el lado del bloque de arenisca sin movimiento. Esto se puede observar en las gráficas de distorsión angular (Figura 15), donde se observa que el movimiento de la fachada norte (de color amarillo) implica un

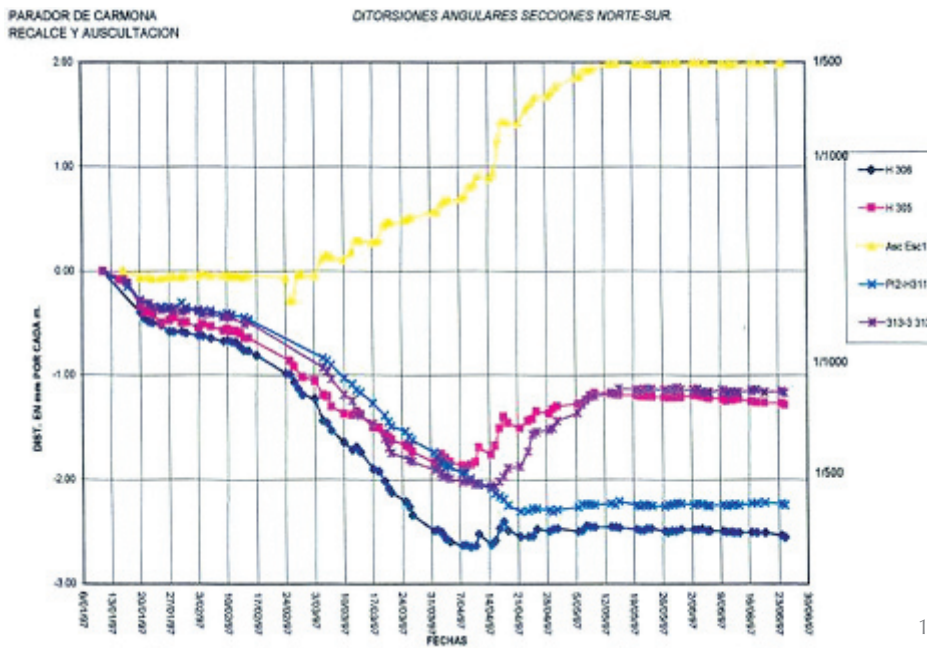
15

15. Gráfico de distorsiones angulares entre las fachadas norte y sur correspondientes al Caso 3.

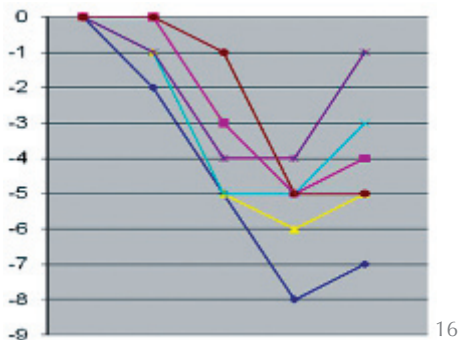
16. Movimientos tipo observados en el Caso 1: Zazuar 6.

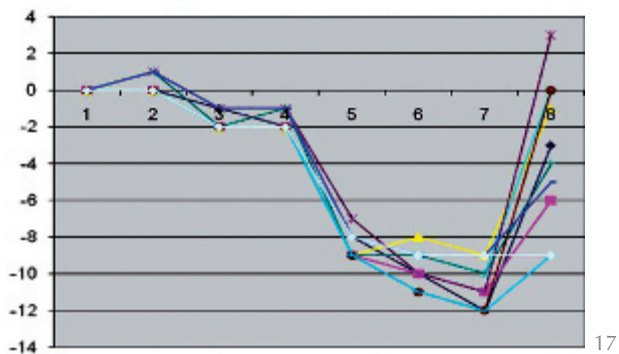
17. Movimientos tipo observados en el Caso 2: Fuentespina 12.

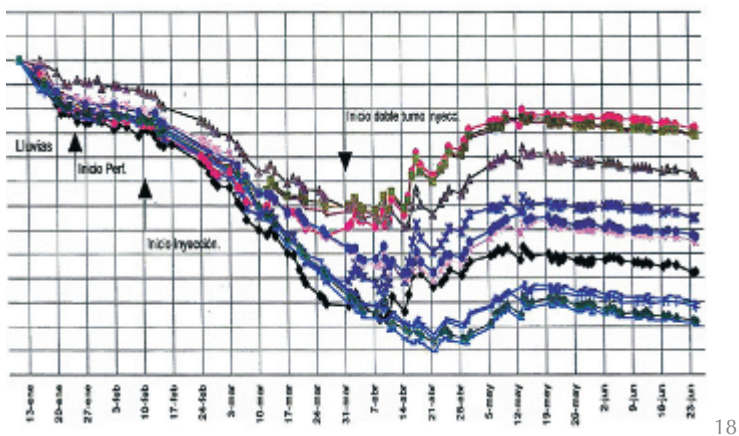
18. Movimientos tipo observados en el Caso 3: Parador de Carmona.

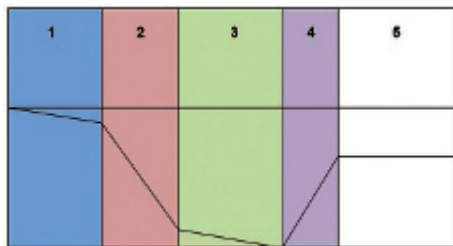
Las diferentes zonas que se observan en la Figura 19 serían:

En esta fase se observan descensos mínimos, en los que influye fundamentalmente, el grado de movimiento inicial del edificio. Es diferente en cada parte del edificio, en función de la homogeneidad e intensidad del movimiento previo. En ocasiones se puede observar el efecto de la pluviosidad en el movimiento.

Se observa un incremento del movimiento, influenciado por la fase de perforación (vibración y pérdida temporal de cohesión del material), además de servir como alivio del agua acumulada en las zonas anexas tratadas con la consecuente relajación del material. En las primeras fases de la inyección, la introducción de las lenguas de lechada con la fracturación del terreno producida por la presión, junto con cierto grado de humedad que aporta la lechada, puede afectar más en algunos tipos de suelo, incrementa la potencial disminución de la capacidad portante, lo que favorece un incremento puntual del movimiento inicial.

Una vez fraguadas las primeras lenguas de lechada, junto con el efecto de confinamiento que produce el tratamiento de los puntos de inyección próximos, las siguientes fases tiene el efecto de aumentar la cohesión en el terreno, lo que disminuye la deformabilidad del mismo, y por tanto se reducen los asientos, la pendiente del gráfico se vuelve más suave, pudiendo en ocasiones llegar a la horizontal, o incluso tener pendiente contraria. Al controlar el volumen de inyección introducida, el efecto es progresivo, y depende en gran medida de la cohesión y modulo de deformación del terreno previo.

del movimiento del terreno, con el cambio de pendiente del gráfico obtenido, como respuesta a la creciente presión que va adquiriendo el terreno como resultado del tratamiento ejecutado. La capacidad de respuesta (pudiendo llegar a superar el nivel cero inicial), depende en gran medida de la tipología del suelo, siendo mayor cuanto menor cohesión inicial tuviera el suelo. En ocasiones esta recuperación no se produce, bien por tener el suelo un alto grado de indeformabilidad, o bien por ser un tratamiento mínimo e influenciado por la ejecución del tratamiento de zonas anexas.

Una vez finalizado el tratamiento, si se continúa con la nivelación de control, se observa una tendencia a la estabilidad total, con la ausencia de movimiento. Salvo que haya movimientos de carácter más global (movimientos territoriales) los resultados son de movimiento nulo de carácter geotécnico.
