Un estudio de caso: la rehabilitación de los edificios de viviendas del barrio de La Mina en Sant Adrià del Besòs (Barcelona). Análisis funcional y de las condiciones de seguridad, habitabilidad y mantenimiento

A case study: the rehabilitation of residential buildings in La Mina district in Sant Adrià del Besòs (Barcelona). Functional analysis and assessment of safety conditions, habitability and maintenance

C. Díaz^(*), C. Cornadó^(*), I. Llorens^(*), F. Pardo^(*), E. Hormías^(*)

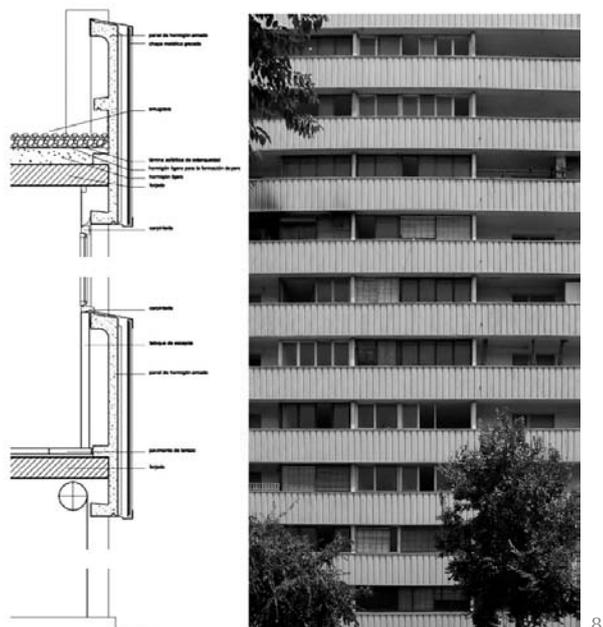
8. Detalle e imagen exterior del doblaje con chapa metálica sobre el panel de hormigón original.

9. Imagen exterior del panel original de hormigón (izquierda) y del posterior doblaje con chapa metálica (derecha).

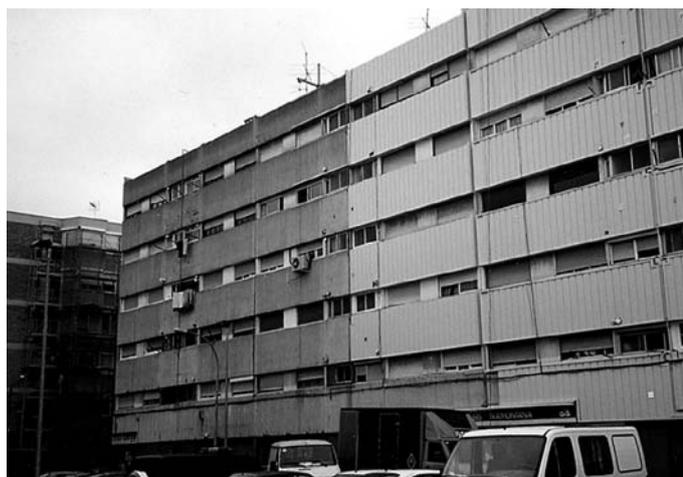
9

Mediante este tipo de análisis es posible deducir que los edificios estudiados se hallan en un nivel A de daño bajo, al presentar pérdidas de sección de acero inferior al 1% y una fisuración no sistemática en algunas esquinas de los elementos de hormigón, de lo cual se deduce que su resistencia residual es asumible (Figura 10).

10. Estado de los elementos exteriores de hormigón armado visto en el momento de la realización del Estudio Técnico.

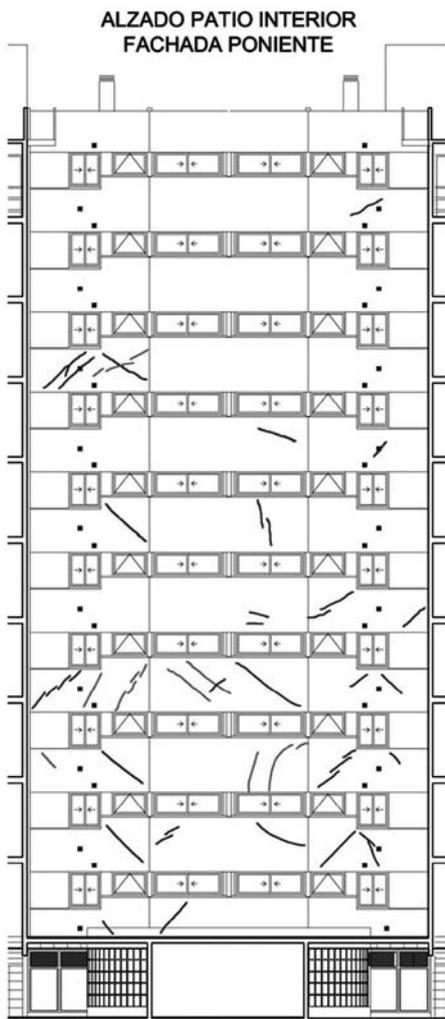
11. Fisuración de los paneles de hormigón de una de las fachadas de los patios interiores de los bloques altos. Detalle del panel tipo.

En la Figura 11 puede observarse uno de los esquemas fisurativos típicos de las fachadas interiores y la resolución de los paneles prefabricados que conforman las barandillas y antepechos de las ventanas, apoyados en las losas de los forjados y fijados en los muros de hormigón armado.

Se verifica, por tanto, que los elementos de cerramiento a base de paneles de hormigón armado han requerido de intervenciones de reparación o prevención en plazos de tiempo inferiores a los de los elementos estructurales que los soportan. Por otra parte, las condiciones de exposición a la intemperie en que se hallan, hacen aconsejable proceder al sellado de las fisuras, al refuerzo de los paneles más afectados por fisuración y a la revisión sistemática de las sujeciones de los paneles de las barandillas expuestas a la intemperie por su intradós.

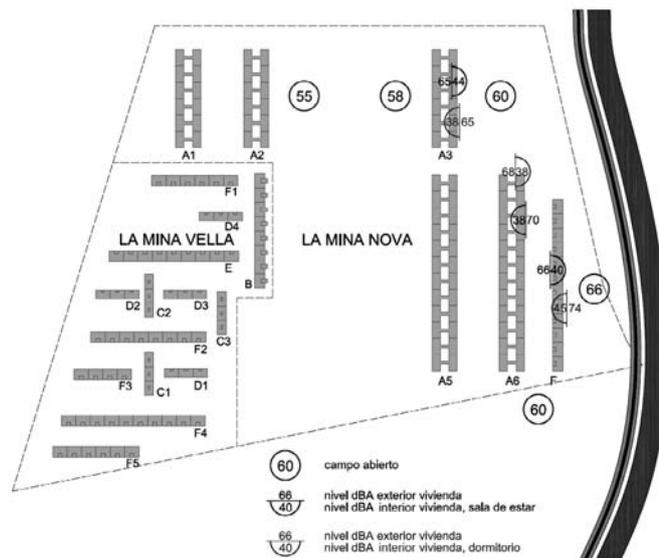
12

A la vista de estos resultados, en el estudio se propuso disponer doble acristalamiento en las ventanas de los dormitorios en los bloques más próximos a la vía de tránsito y la colocación de pantallas acústicas junto a la misma. Con respecto al aislamiento del ruido interior en las divisiones horizontales, la solución de forjado existente formada por una losa armada de 16 cm con pavimento de terrazo sobre mortero, proporciona un nivel de aislamiento frente al ruido aéreo de 58 dBA frente a los 45 dBA que exige la NBE-CA-88.

12. Niveles de presión sonora en el exterior e interior de los bloques cercanos a la vía de tráfico rodado.

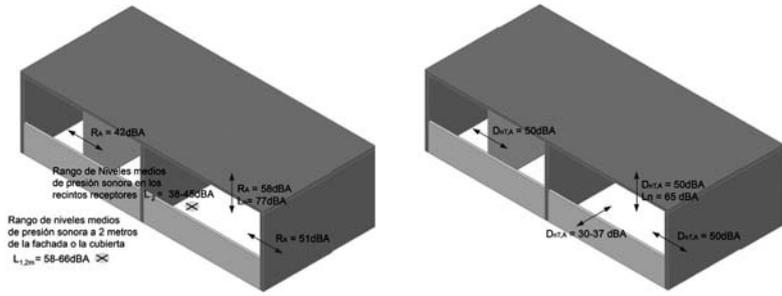
13

13. Comparación entre las medidas tomadas y los cálculos realizados sobre el aislamiento acústico proporcionado por los diferentes cerramientos (izquierda) y las exigencias a nivel acústico establecidas en el CTE (derecha).

proporciona el doble tabique de escayola descrito anteriormente sería insuficiente, más aún si se consideran las transmisiones de ruido por los flancos, mientras que, en el caso de las divisiones horizontales la solución de forjado de losa armada de 16 cm con pavimento de terrazo sobre mortero proporciona un nivel de aislamiento frente al ruido aéreo de 58 dBA, valor que disminuiría en algunos decibelios con las pérdidas acústicas por los flancos, situándose probablemente en el límite del cumplimiento del CTE. El aislamiento a ruido de impacto a través de la losa de forjado sería insuficiente si comparamos los $L=77$ dBA de nivel de presión de ruido asignados a esta solución constructiva que percibiría el usuario con los 65 dBA admitidos como máximo en el CTE (Figura 13).

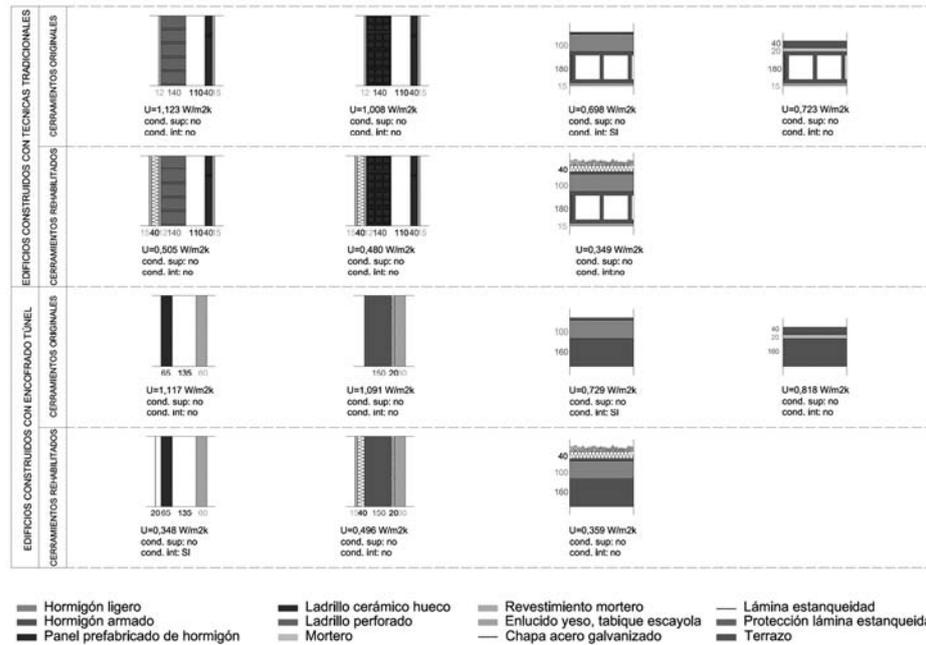
14

14. Transmitancias térmicas de los cerramientos en sus soluciones originales y en sus soluciones en el momento de la realización del Estudio Técnico.

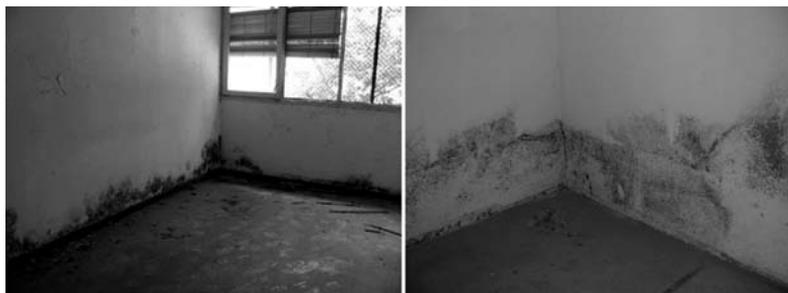
15

Las anomalías en forma de humedades de condensación se detectaron, en escaso número, en los cantos de los muros junto a las carpinterías de fachada, en los tramos inferiores de los muros de la primera planta colindantes con pasos exteriores a través de los bloques en planta baja y en paramentos situados detrás del amueblamiento de algunas viviendas (Figura 15).

Al llevarse a cabo esta verificación en base al CTE se constata que se alcanzan los niveles de aislamiento térmico mínimos exigidos en las partes opacas de los cerramientos que ya han sido reforzados térmicamente con anterioridad. En cambio, sería necesario mejorar las condiciones térmicas de aquellos muros de obra vista de los edificios de la Mina Vella que no disponen de ningún tipo de aislamiento térmico ni por el interior de la cámara ni por el exterior. Por lo que se refiere a los huecos de fachada, se constata que los cerramientos existentes son en su mayoría deficientes, con transmitancias que oscilan de entre 4,4 y 5,1 W/m²K, cuando las máximas admitidas en el CTE oscilarían, según su orientación, entre 2,9 y 3,3 W/m²K para los edificios construidos con técnicas convencionales y entre 2,6 y 3 W/m²K y para los edificios construidos con encofrado-túnel. Por tanto, para el cumplimiento del CTE se precisaría la sustitución general de todas las ventanas de los edificios del barrio, incorporando nuevas carpinterías con vidrios dobles con cámara.

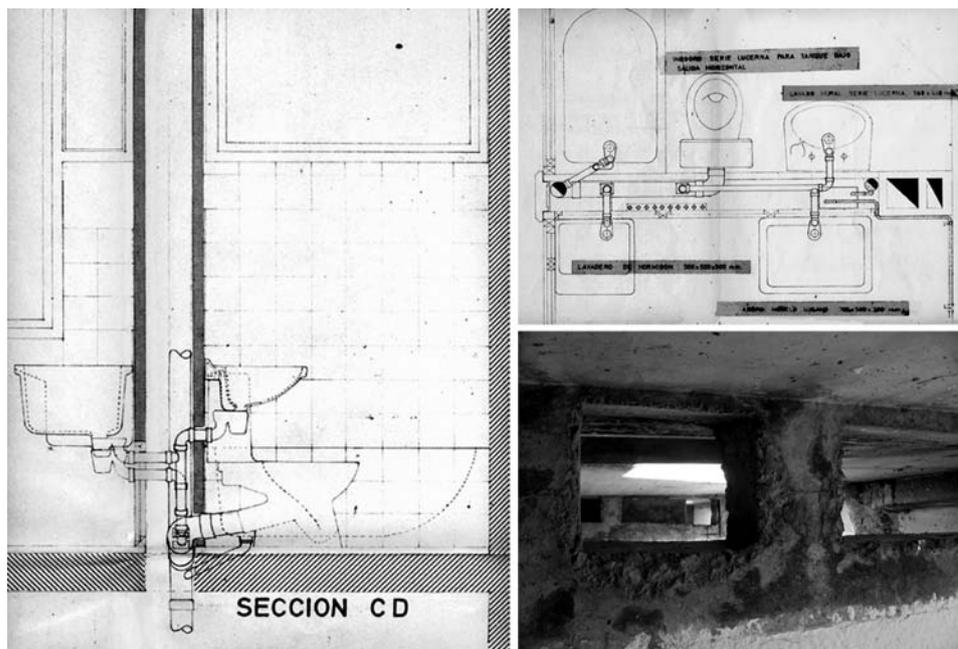
21

al verificarse las negativas consecuencias de las actuaciones individuales inadecuadas en los conductos, las reparaciones defectuosas y parciales, y la insalubridad manifiesta de dichos espacios, que obligó al organismo gestor del mantenimiento a la eliminación de la mayor parte de los conductos que transcurrían por el interior del citado “bloque técnico”, trasladándolos al exterior, con el fin de facilitar su inspección, reparación o registro selectivo.

21. Planos originales con la distribución de los conductos de evacuación de baños y cocinas e imagen de la previsión centralizada de paso a través de las losas de los forjados.
