El hastial sur de la catedral de León: patología existente derivada de la utilización de azufre en el retacado de grapas y tochos en las obras de restauración realizadas en el siglo XIX

South Gable of the Cathedral of Leon: current construction pathology produced by the use of sulphur in the caulking of staples and billets during the restoration works in the nineteenth century

J. Díez García-Olalla (*)

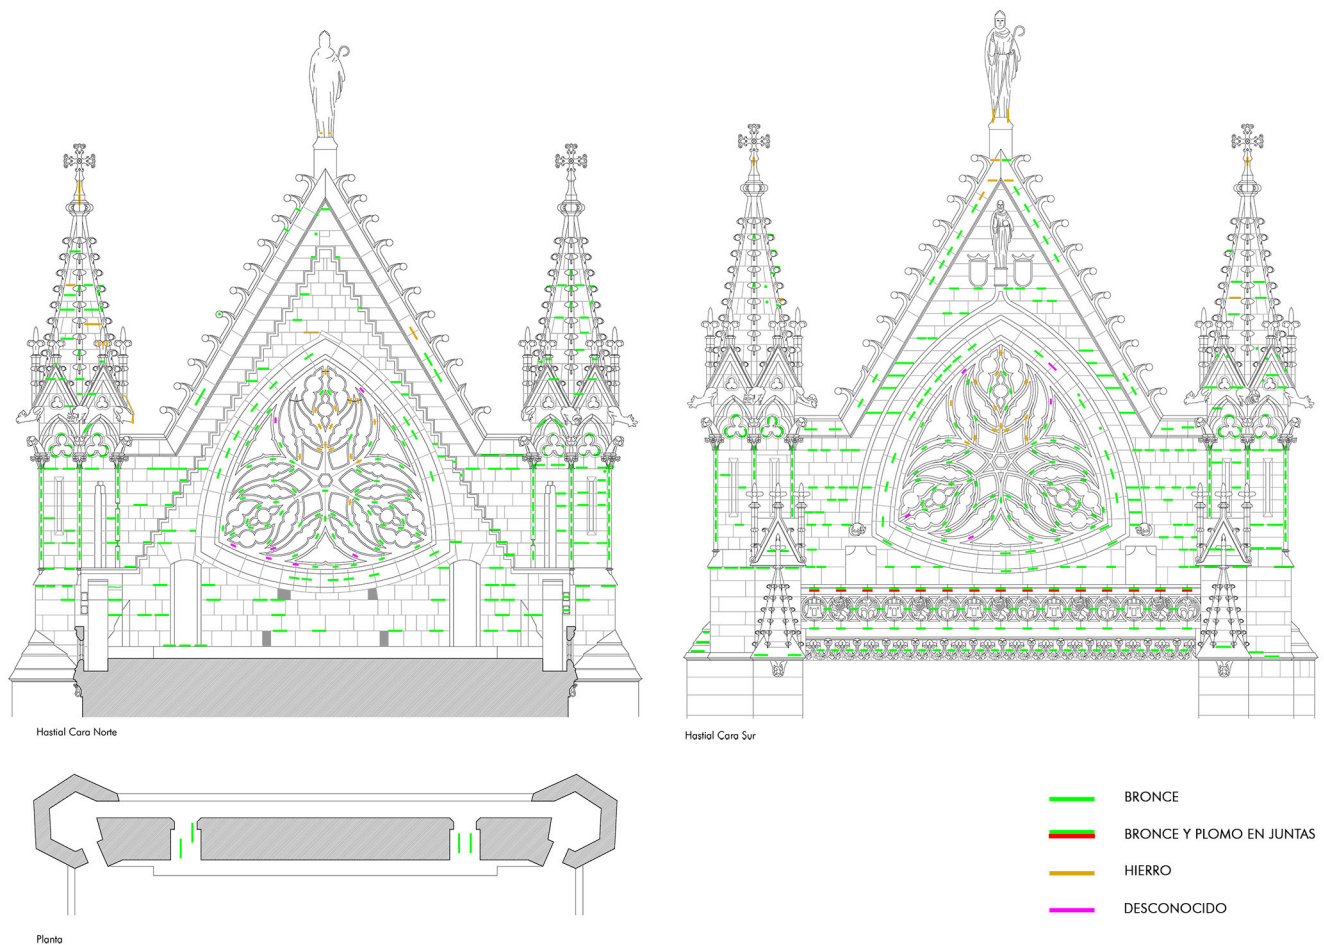
Ante esta patología detectada en la intervención efectuada en el piñón del hastial sur durante los años 2008 y 2009, se decidió realizar una campaña de detección de elementos metálicos mediante un detector de metales al objeto de conocer el número de grapas o tochos de bronce y hierro existentes en esta parte del edificio. Tras realizar un levantamiento gráfico de los resultados obtenidos con el barrido (Figura 4), se procedió a efectuar una serie de catas de verificación en aquellas superficies pétreas en que se había detectado la presencia de grapas de bronce. Así se efectuó una cata en cuatro sillares ubicados en la cara norte del piñón del hastial sur que disponían una fractura encadenada entre ellos, pudiéndose comprobar una sucesión alineada de grapas de bronce retacadas con azufre (Figura 5). En esta cata se observó que el bronce estaba oxidado como lo ponía de manifiesto la presencia de una costra de corrosión de tono azul turquesa.

Figura 4. M. Díez Sáenz de Miera. (2009) Localización de los elementos metálicos existentes en el interior de las fábricas que conforman el piñón del hastial sur de la catedral de León obtenidos mediante un detector de metales.

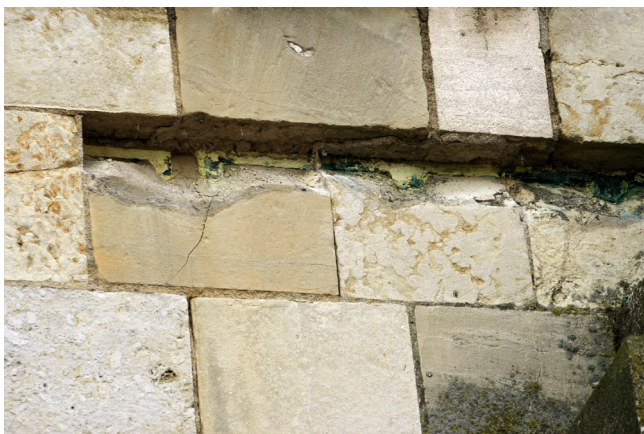
La naturaleza de los sillares y morteros empleados en el siglo XIX para la construcción del hastial sur y su piñón han propiciado la presencia de oxígeno en el lugar de la grapa de bronce, el cual junto con el azufre del retacado y del que también está presente en el interior de las fábricas por encontrarse en cantidades elevadas en la atmósfera de

los núcleos urbanos como consecuencia de la ignición de combustibles fósiles han originado la aparición de SO_2 . El SO_2 a su vez se oxida rápidamente pasando a SO_3 y que combinado con el agua del ambiente exterior (lluvia, rocío, niebla, etc.) que penetra al interior de las fábricas, puede reaccionar llegando a formar ácido sulfúrico, un oxiácido que ataca al cobre que forma parte de la grapa. En estas reacciones del azufre y cobre se producen también sulfatos de cobre, uno de los tipos de corrosión más abundante en la superficie de objetos de cobre y bronce. Estas corrosiones se evidencian por adquirir un tono azul intenso o verde azulado. Durante estas corrosiones, los grapas o tochos de metal sufren incrementos de volumen que al estar en contacto con el material pétreo, provocan fisuras e incluso fracturas de parte de los sillares que unían (Figura 7), llegando a producir el desprendimiento de parte de los sólidos y manifestándose al exterior por las pátinas azul-verdosas.

Figura 5. Vista de la cata que se efectuó en el gablete del hastial sur, en su cara norte y parte este del mismo donde se aprecia la corrosión de las grapas de bronce y la microfisuración del azufre del retacado (2009).

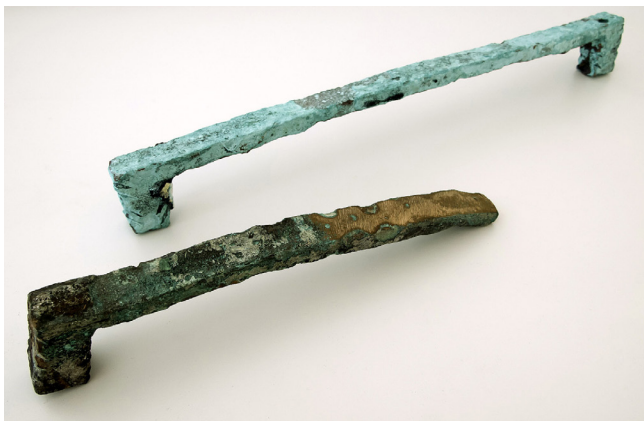
Retirada una de estas grapas (Figura 6) se efectuó un análisis de la misma, pudiéndose comprobar que se trataba de bronce, realizado a base de cobre y estaño (4). Es decir, que el bronce que fue empleado estaba compuesto tal como lo describió Madrazo en el proyecto. Además se procedió a tomar sus dimensiones, pudiéndose comprobar que todas las gra-

Figura 6. Vista de dos de las grapas de bronce que se extrajeron del gablete del hastial sur, encontrándose una de ellas en un estado avanzado de corrosión (2013).

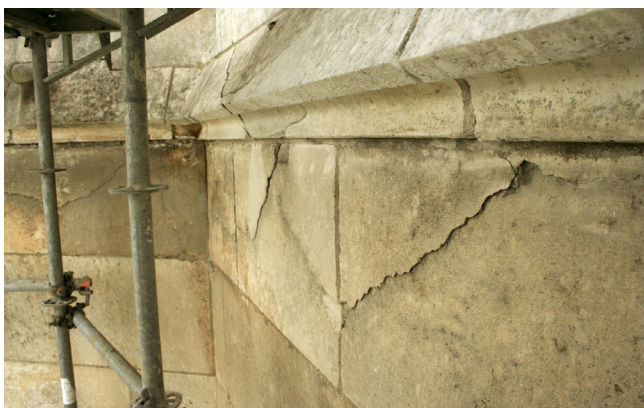
Figura 7. Vista de uno de los paramentos del hastial sur donde se aprecia la fractura de sólidos típica que produce esta patología (2009).

Respecto a la problemática concreta del hastial sur, sería conveniente llevar a cabo un estudio en profundidad del número de grapas existentes en todo él, así como el retacado utilizado en las mismas, pues hasta la fecha sólo se ha podido acometer en una parte del mismo: el piñón. En función de ese estudio y del número de engrapados, se debería sopesar cuál sería la intervención más idónea y el alcance de la misma para resolver la patología detectada. El análisis exhaustivo de lo acaecido en el hastial permitiría además poder encontrar quizá una solución de conservación preventiva que se pudiera aplicar a otras partes del templo al objeto de evitar que se produzcan más fisuras y fracturas de sillares por esta causa.

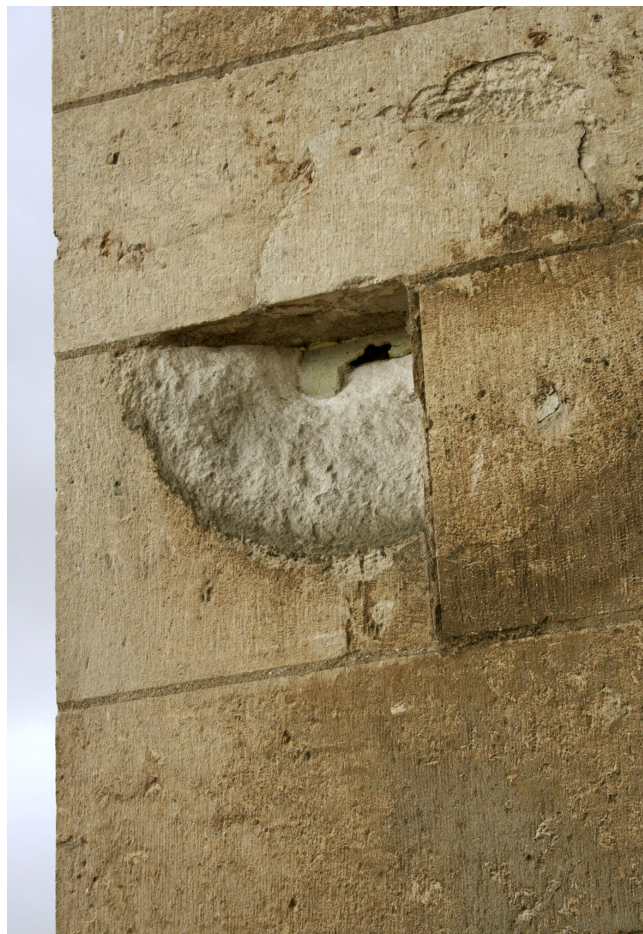
Esta patología ha sido detectada hasta la fecha principalmente en el piñón del hastial sur aunque comienza a manifestarse en otros puntos del hastial sur: en la pila-escalera de caracol este del hastial sur (Figura 8); y en otras partes del monu-

Figura 8. Vista de la rotura del sólido producida por un engrapado de hierro retacado con azufre en el paramento este del contrafuerte que forma parte de la escalera de caracol este del hastial sur de la catedral de León (2011).

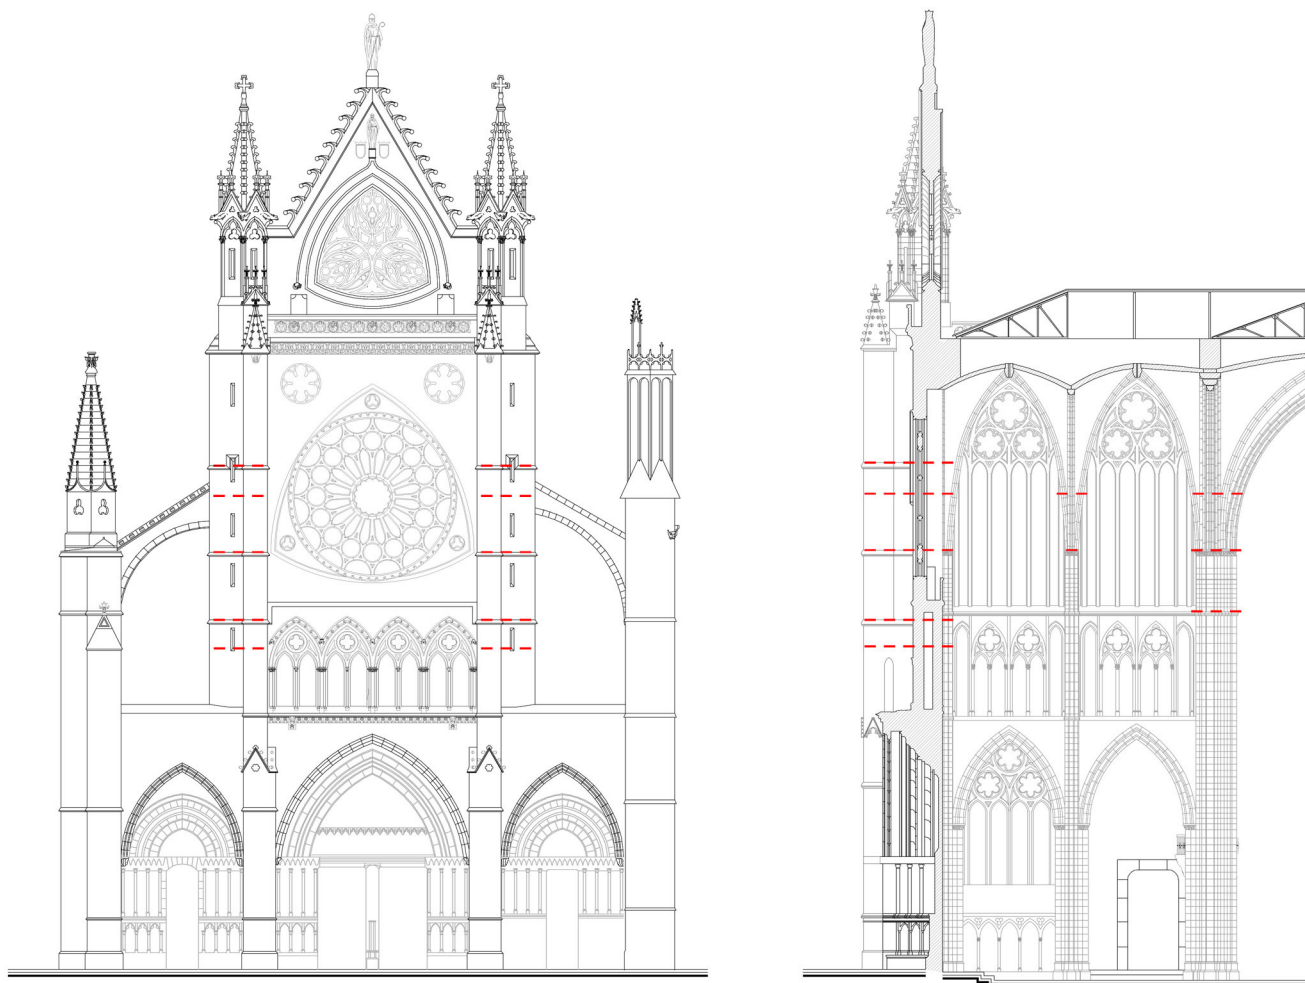
El análisis del contenido de los diferentes proyectos suscritos por Madrazo y de los Ríos nos ha permitido representar en un plano algunas de las posibles ubicaciones donde es previsible la existencia de grapas retacadas con azufre (Figura 9).

Figura 9. Alzado del hastial sur y sección del brazo sur del crucero en el que se representan la teórica ubicación de las grapas según los proyectos suscritos por Madrazo y de los Ríos.
