Estudio, medida y mitigación de la concentración de radón en la Escuela Universitaria de Arquitectura Técnica de la Universidade da Coruña

Study, measurement and reduction of the radon concentration in the University School of Technical Architecture of the University of Coruña

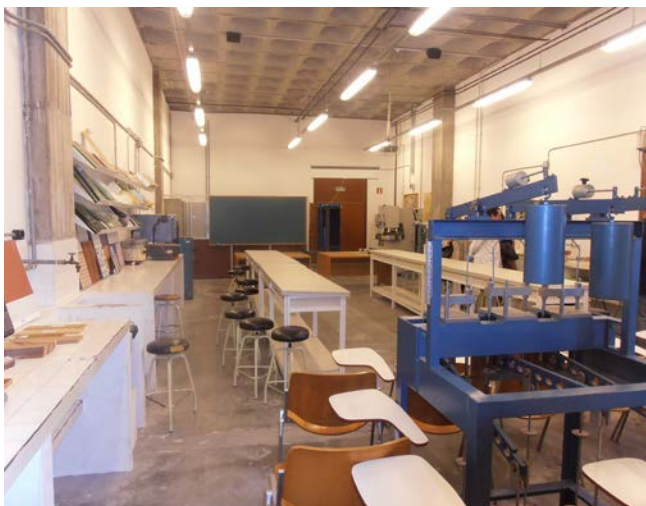
En las Figuras 6 y 7 puede verse el estado del laboratorio n.º 2 antes y después del sellado con la pintura epoxi.

Figura 6. Estado del suelo del laboratorio n.º 2, antes del sellado.

- Demolición de la cámara húmeda del laboratorio n.º 2, debido a su uso escaso y a la acumulación de gas radón.
- Sellado de grietas en el suelo de los laboratorios n.ºs 2, 3 y 4. El sellado se lleva a cabo con pintura epoxi curada con poliámida, de alto contenido en sólidos y alta tixotropía que permite obtener elevados espesores por mano, dotando a los suelos de una impermeabilización total.
- Instalación de un sistema de extracción mecánica en los laboratorios n.ºs 2, 3, 4, 5 y en el taller de maquetas.

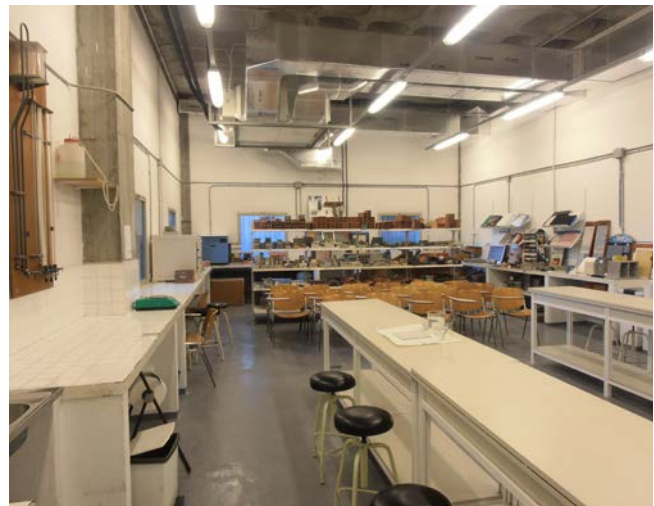
Figura 7. Laboratorio n.º 2, tras el sellado con la pintura epoxi.

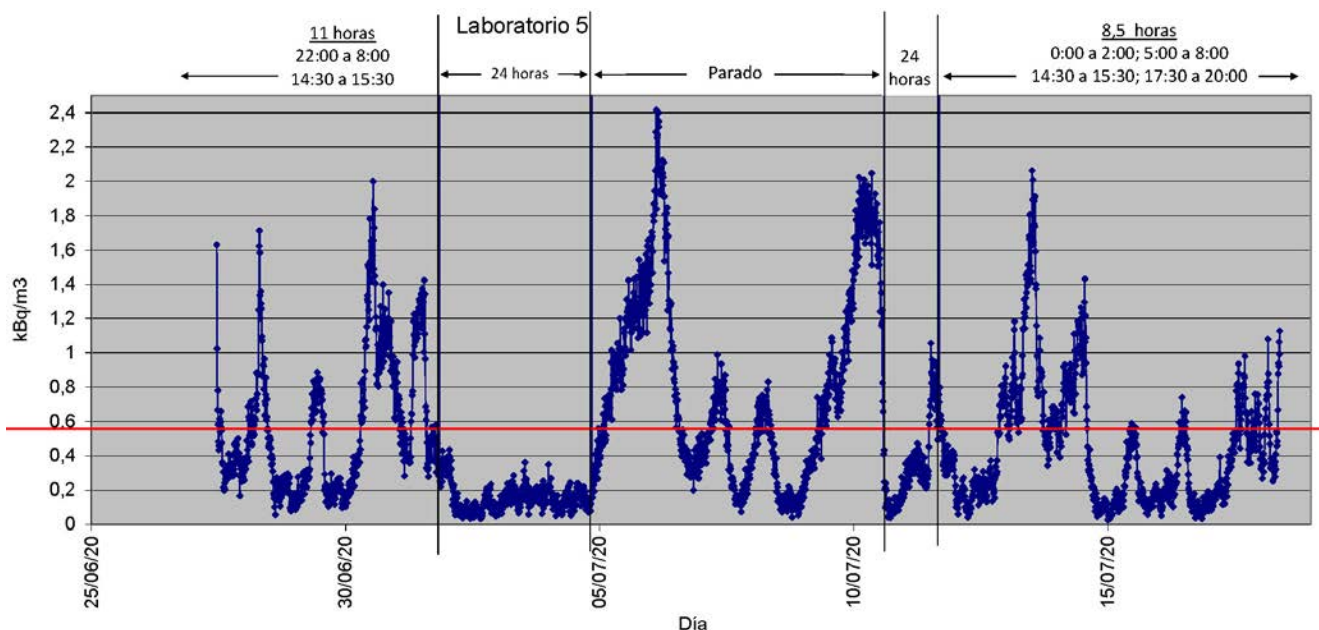
En la Figura 8 se representa la concentración de radón en función del tiempo, mostrándose además los tiempos de funcionamiento de la extracción mecánica de aire.

Se realiza un estudio del tiempo de funcionamiento de los equipos de ventilación mecánica ya existentes, con el objetivo de llegar a un compromiso entre el descenso de la concentración de actividad de radón hasta niveles no perjudiciales para la salud, y la eficiencia energética. Para ello se parte de una temporalización inicial de 11 horas de funcionamiento. Al observarse oscilaciones en la concentración de actividad de radón, con picos por encima de 600 Bq/m³, se decide programar un periodo de funcionamiento 24 horas que se muestra claramente efectivo, reduciendo los niveles a una media aproximada de 200 Bq/m³.

Una vez que se ha comprobado que la solución funciona en continuo, se realiza una parada del equipo de ventilación para ver la evolución del radón, observándose un comportamiento errático del gas en los 5 días posteriores a dicha parada. En la parte intermedia del intervalo de casi 3 días se manifiesta que, sin existir ningún tipo de ventilación, los niveles están contenidos en valores asumibles. El objetivo de esta prueba es valorar la eficacia del sistema de ventilación a la hora de retirar el radón del ambiente. Al volver a accionar el equipo se muestra una reducción drástica del radón, que alcanza sus valores mínimos a las 5 horas de la puesta en funcionamiento del equipo.

Después se prueba un régimen de 8,5 horas alternativas con 1,04 renovaciones/hora en el prorrateo a 24 horas, poniendo la ventilación a funcionar en intervalos regulares a lo largo del día, para intentar de esta forma que los niveles no se incrementen. Con este horario se demuestra que sin una ventilación continua es muy difícil mantener los valores de radón por debajo de los niveles recomendados en la legislación. De esta forma se decide dimensionar el sistema de ventilación mecánica que se va a instalar para un total de 3 renovaciones/hora de forma que permita una regulación para ajustar el caudal a lo estrictamente necesario. Una vez ejecutada la red de ventilación se volverá a medir para valorar la eficacia de la nueva instalación y validar así la solución técnica adoptada.

Figura 8. Concentración de actividad de radón en función del tiempo y de las horas de funcionamiento de los equipos de ventilación mecánica.
