Diez años de estudio del comportamiento higrotérmico de la cubierta del Museo del Prado

Ten years study of the hygrothermal behaviour of the Prado museum's roof

J. Sánchez-Montero^(*), M.^a C. Andrade^(*), J. Fullera^(*), P. Linares^(*), G. Sotorrió^(*), F.J. Barroso^(*), G. Rentero^(*)

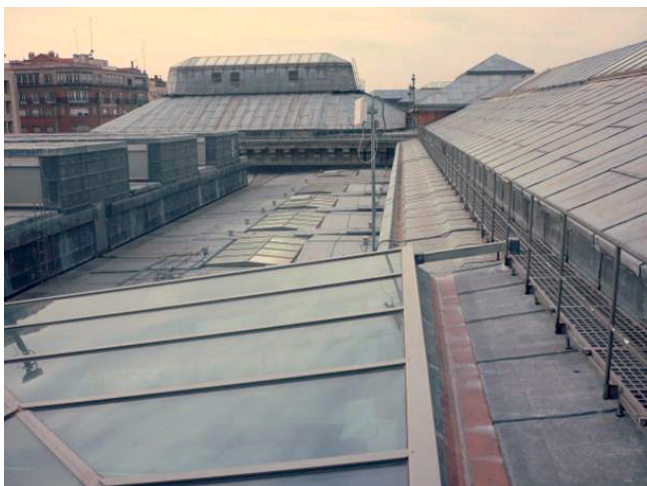
La solución actual es una cubierta plana invertida compuesta por capas de plomo, capa de impermeabilizante de aplicación líquida (SIL), caucho y mortero (Figura 1). La pendiente de la cubierta es del 1,5%.

Figura 1. Vista de la actual cubierta del Museo Nacional de El Prado.

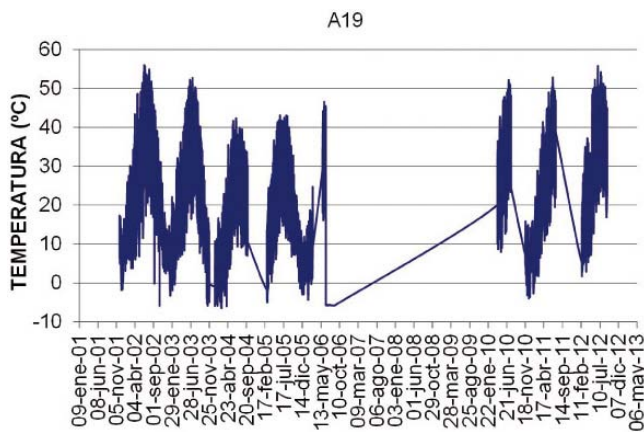
En la Figura 6 se muestra el registro completo de la medida de temperatura para uno de los dos sensores situados debajo de la capa de plomo. En la gráfica se puede observar los ciclos anuales de temperatura y las variaciones diarias. En esta posición es en la que se alcanzan las temperaturas más extremas, superándose los 50 °C en verano y llegando a valores bajo 0 °C en invierno.

Figura 6. Sensor de temperatura A19, situado en la posición 1 y sobre la capa 9.

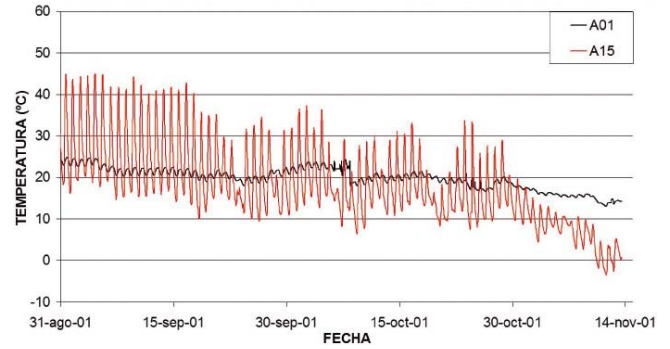
En la Figura 7 se muestra la variación de la temperatura en dos sensores situados a distintas alturas. El sensor que se encuentra más cerca de la superficie de la cubierta (A15) muestra grandes oscilaciones diarias, mientras que el sensor más interno que se ha instalado (A01) se mantiene prácticamente constante.

Figura 7. Comparación de un sensor interno (A01) y uno más externo (A15).

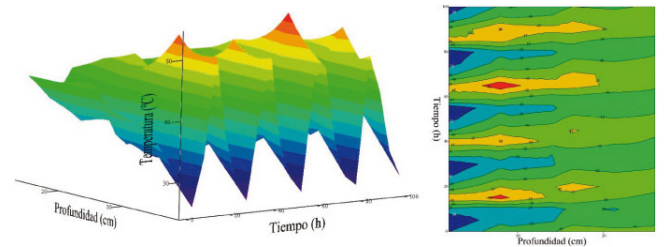
riabilidad diaria de la temperatura con la profundidad (véase Figura 8). Los sensores más externos sufren una gran variación de temperatura influida por la temperatura ambiente y la insolación, mientras que a medida que aumenta la profundidad las variaciones de temperatura se hacen más suaves. Estos parámetros son un indicador de la buena ejecución de la obra y el aislamiento logrado.

Figura 8. Gradiente de temperaturas en la cubierta y su variación diaria.

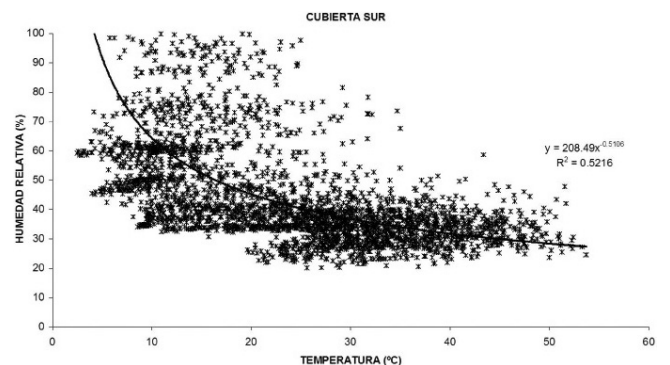
Los sensores de humedad relativa utilizados presentan el principal problema de que si se saturan luego su recuperación es muy lenta al producirse condensaciones sobre el sensor, por ello es necesario interpretar los datos teniendo en cuenta que una vez alcanzadas elevadas humedades la histéresis de los sensores es muy grande. Según Andrade y otros (11), la humedad relativa en el interior de un hormigón se mantiene en valores superiores al 60%, por lo que es posible que aparezcan condensaciones en ciertas posiciones, como por ejemplo entre la capa de impermeabilización flotante y el mortero aligerado con arlita. En la Figura 9 se muestran los valores de humedad relativa frente a la temperatura. La tendencia general es que la humedad relativa disminuye al aumentar la temperatura

Figura 9. Sensores de humedad relativa.

y, además, este comportamiento no se ve influenciado ni por las épocas de sequía ni tampoco por las lluvias, pero hay mucha dispersión de resultados posiblemente debido a los ciclos de histéresis antes mencionados de los sensores.

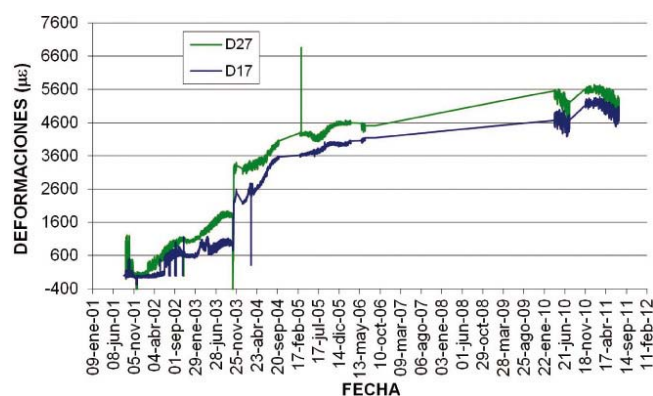
Las galgas extensométricas monitorizan el comportamiento de la capa de SIL para comprobar que no se produce la rotura de la misma, rotura que conllevaría la pérdida de estanqueidad de la cubierta. Las deformaciones medidas han ido aumentando a lo largo del tiempo (tal vez por fluencia del sistema completo) y parecen mantenerse estables durante el último periodo de tiempo (Figura 10). En el registro de las galgas existe una discontinuidad que se puede atribuir a una sobretensión en la alimentación de las mismas. El valor absoluto es de unas 200 μe , o lo que es lo mismo, una deformación de 0,02%. Además de la tendencia general, existe una variación dimensional de la capa de impermeabilización generada por los cambios de temperatura diaria (Figura 11).

Figura 10. Galgas extensométricas instaladas en la impermeabilización líquida.

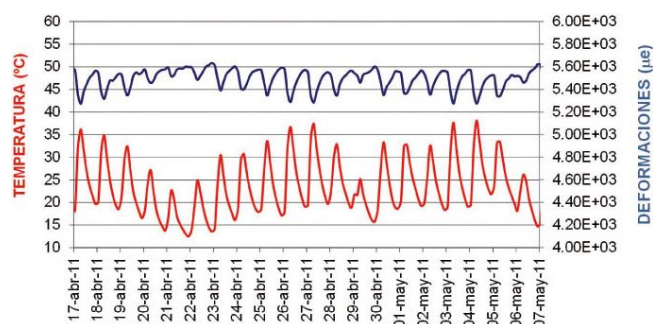
Figura 11. Efecto de la variación de temperatura (sensor A27) sobre la deformación de la capa de SIL (sensor D27).

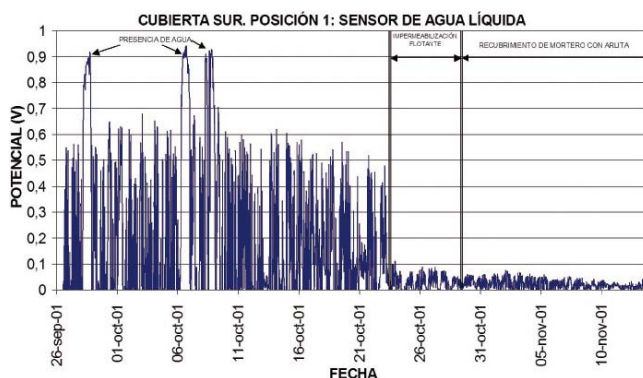
Los sensores de agua líquida se han instalado en todas las capas de la cubierta durante la construcción de la misma. Estos sensores han sido probados en el laboratorio y están en fase de ser patentados. En la Figura 12 se muestra el registro de uno de los sensores de agua líquida durante su periodo de instalación (sensor B17). Este sensor permaneció a la intemperie sobre la impermeabilización líquida hasta la colocación de la impermeabilización flotante. Se puede observar cómo se activa en presencia del agua de lluvia, ya que su exposición coincidió con la aparición de precipitaciones, hasta el momento en el que se instaló la impermeabilización flotante. A partir de este momento deja

de estar expuesto a la lluvia y el valor de potencial vuelve a valores próximos a cero.

Figura 12. Registro del Sensor de agua líquida B17.

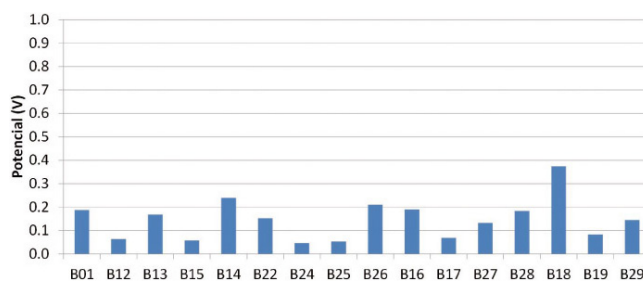
En la Figura 13 se muestran los valores medios registrados en los diferentes sensores. Todos los sensores se encuentran en valores de potencial inferiores al rango de detección de agua líquida, 0,8 - 0,6 mV, es decir, no detectan la presencia de agua líquida. Los diferentes rangos de valores entre los sensores se deben a la posición en la que se encuentran. Los sensores que se encuentran en contacto con el mortero tienen un potencial mayor que el resto de los sensores debido a la alta humedad relativa del mortero, que puede llegar a producir condensaciones en algunas localizaciones (11).

Figura 13. Valor promediado del potencial de los sensores de agua líquida durante todo el periodo de medida.
