# DIAGNÓSTICO MEDIANTE TÉCNICAS DE ULTRASONIDOS DEL FORJADO DE MADERA DEL REFECTORIO DEL CONVENTO DE SANTA CLARA EN CARMONA (SEVILLA)

(DIAGNOSIS THROUGH ULTRASONIC TESTS OF THE TIMBER ROOFS OF THE DINING ROOM OF MONASTERY OF SANTA CLARA IN CARMONA, SEVILLA)

Carmen Rodríguez Liñán, Dr. Arquitecto  
Paloma Rubio de Hita, Dr. Arquitecto  
Juan Carlos Gómez de Cózar, Dr. Arquitecto  
Filomena Pérez Gálvez, Dr. Arquitecto

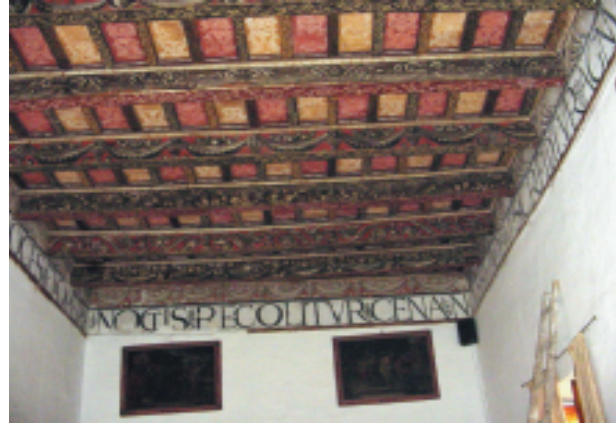
Imagen 2.- Vista general del techo del refectorio.

Además del valor histórico de esta sala y de su artesonado hay un valor artístico añadido por la policromía del mismo (Imagen 2).

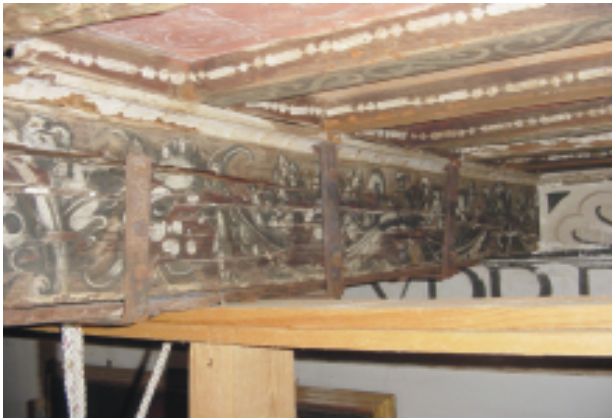
Imagen 3.- Refuerzo de las vigas mediante pletinas metálicas.

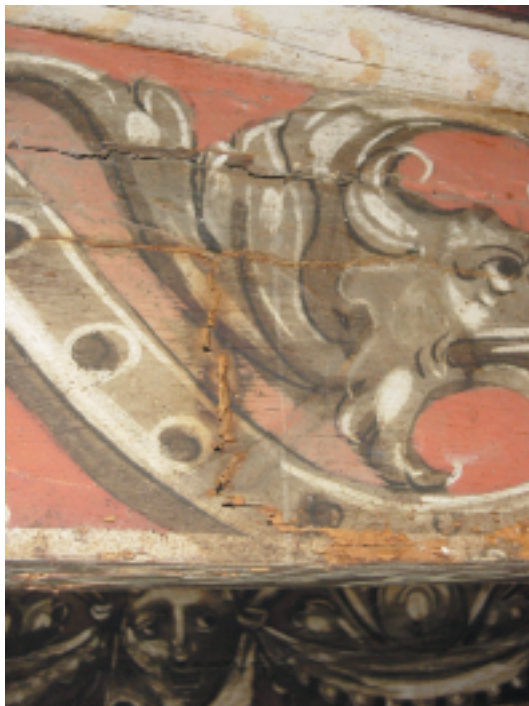
Imagen 4.- Rotura a flexión de una viga en el centro del vano.

Los daños en esta zona se han producido por filtraciones de agua procedentes de la cubierta del piso superior, en mal estado. Debido a la flecha del forjado, el agua se ha acumulado justo en el centro del vano, el deterioro de la madera por humedad en este punto ha propiciado el ataque de distintos agentes xilófagos que han reducido notablemente la capacidad mecánica del material, por esta razón algunas vigas presentaban fisuras de rotura a flexión en el centro del vano (Imagen 4).

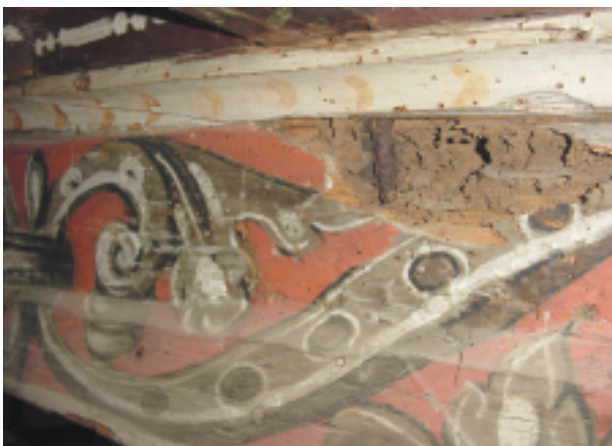
Imagen 5.- Ataque de carcoma y pudrición parda.

Tras realizar una inspección visual se constató que los distintos daños que mostraban las vigas eran las siguientes. En primer lugar todas mostraban una deformación por flecha apreciable a simple vista y grandes fendas longitudinales. En cuanto al ataque de agentes xilófagos se producía la combinación de un ataque de carcoma pequeña de manera generalizada para todas las vigas unido a un ataque de pudrición parda<sup>3</sup> (Imagen 5). Por otro lado, un ataque de pudrición parda potencia la acción de la carcoma pequeña, ya que si éstas, en principio, sólo atacan a la albura perimetral de la madera, los hongos de pudrición facilitan a la carcoma la digestión de la madera del duramen y, por tanto, la profundidad de penetración del ataque de la carcoma es mayor. Por lo tanto es lógico que ante estos hechos se hayan producido pérdidas de material y de densidad notables que han afectado significativamente a la capacidad portante de las vigas produciéndose la rotura a flexión en algunos casos.

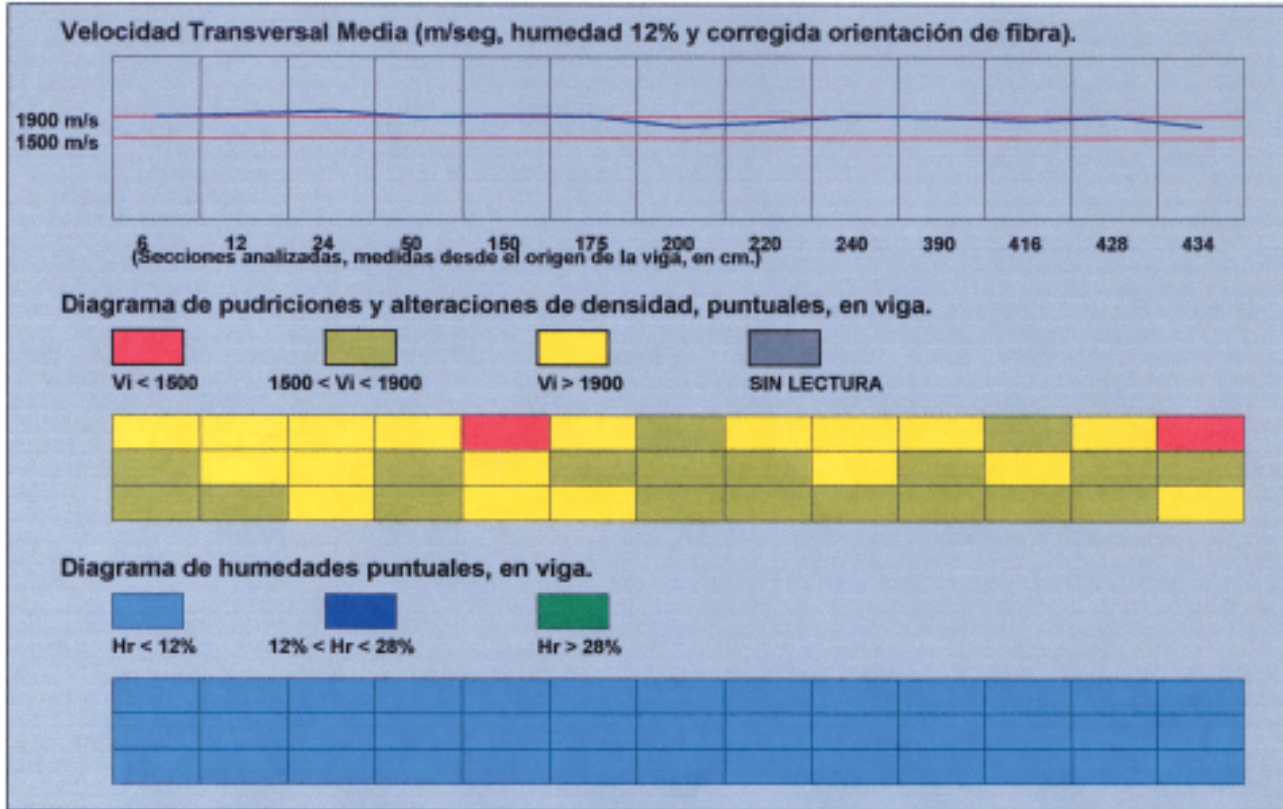
Figura 5.- Ficha de resultados para una viga.

CARGA MÁXIMA (con cargas + sobrecargas): 658 Kp/m  
 CARGA MÁXIMA (con cargas + sobrecargas, pafa flecha < L/500): 162 Kp/m

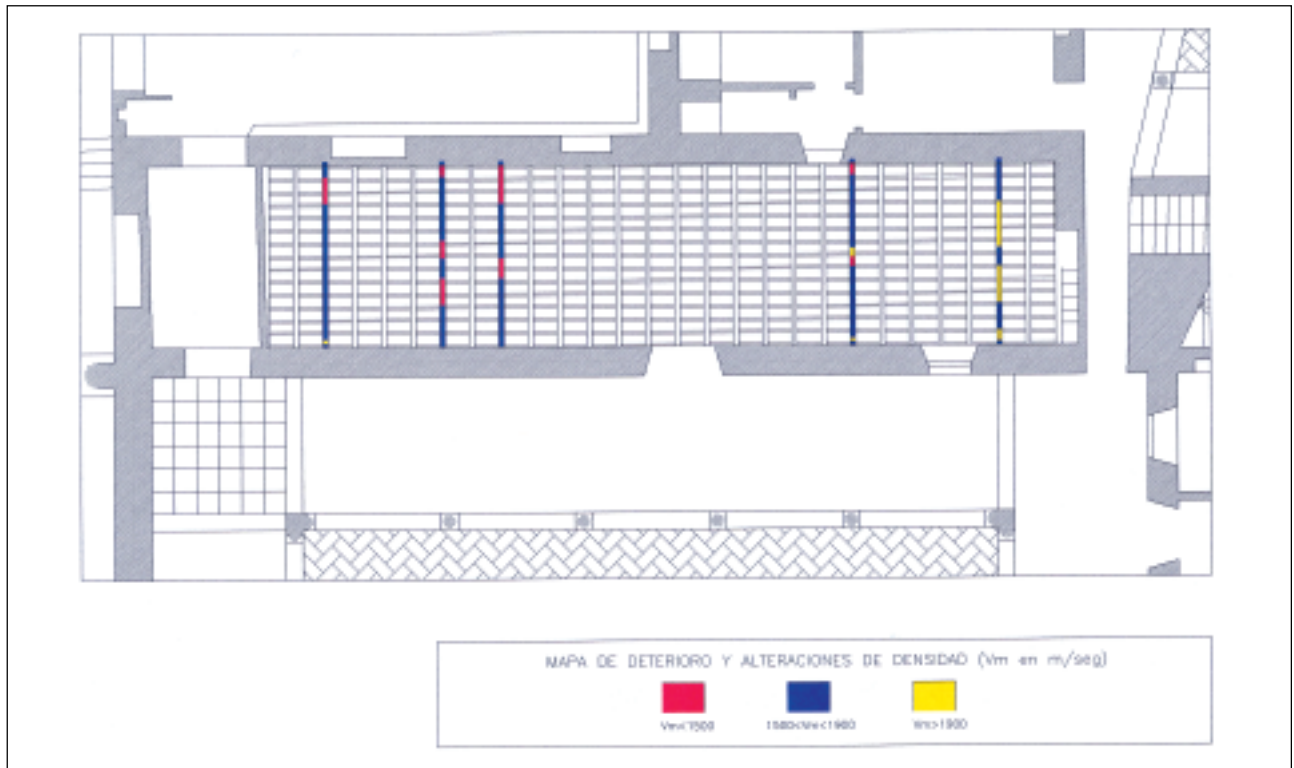
Figura 6.- Mapa de deterioro.

Con este mapa se refleja el estado de deterioro (pérdida de densidad) de la madera (Figura 6). Se genera mediante

Las vigas 1-2, 1-6 y 1-8, que se encuentran en la zona apuntalada, aparecen coloreadas en azul o en rojo, lo que nos indica que tienen un inicio de deterioro (azul) o un deterioro más severo (rojo), en ninguna de ellas la madera está sana. Las vigas 1-20 y 1-25, situadas en la zona no apuntalada, aparecen deterioradas, pero en un porcentaje inferior que las anteriores puesto que en ellas aparecen zonas donde la madera está inalterada (amarillo).

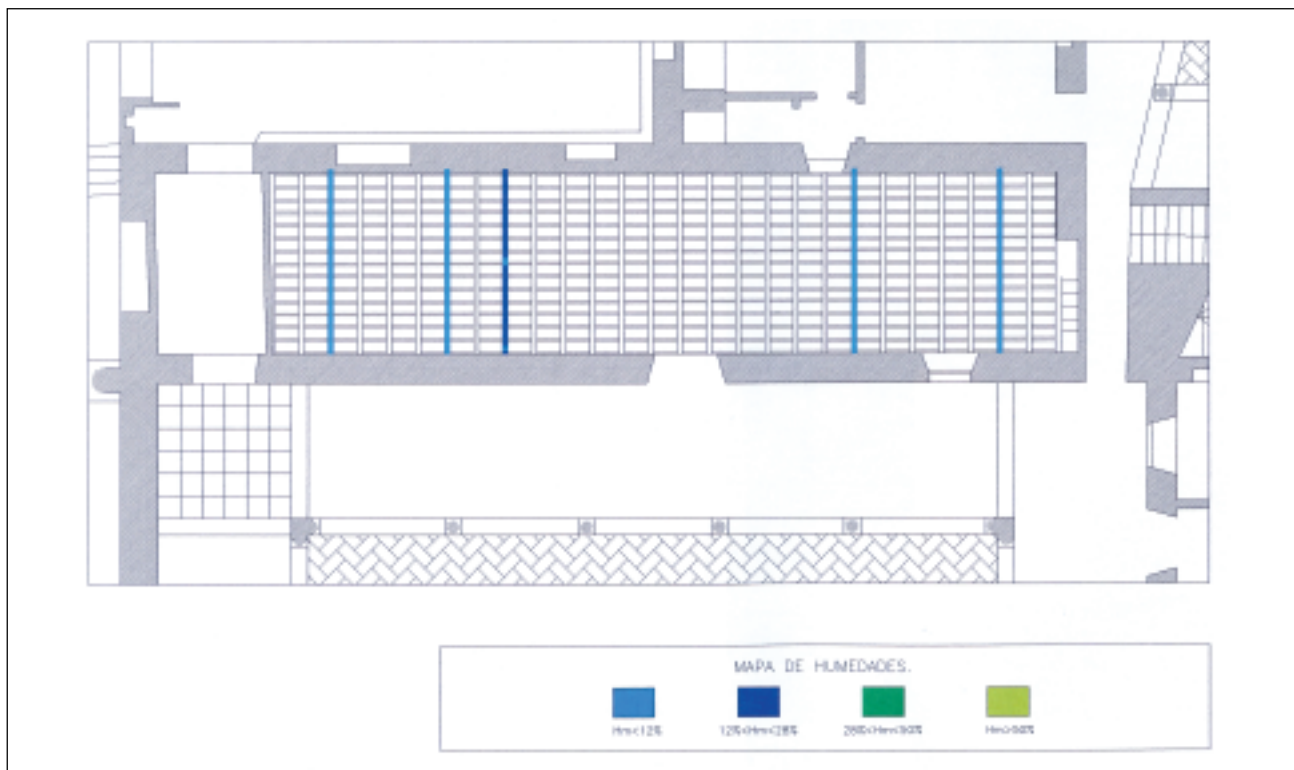
Figura 7.- Mapa de contenido de humedad.

En cuanto al contenido de humedad de las vigas, las lecturas obtenidas mediante higrómetro de resistencia, son, en general, bajas para todas las vigas (< 12%), excepto para la viga 1-8, donde se obtienen valores ligeramente superiores. Estos resultados no son compatibles con las condiciones necesarias para alcanzar el grado de deterioro observado en la madera. Se justifican teniendo en cuenta el hecho de que en el momento de realizar los ensayos ya se

habían acometido algunas intervenciones en el edificio para impedir las filtraciones de agua por las cubiertas. Por lo tanto, este deterioro se produjo anteriormente cuando las condiciones de contenido de humedad eran muy superiores a las detectadas actualmente (Figura 7).

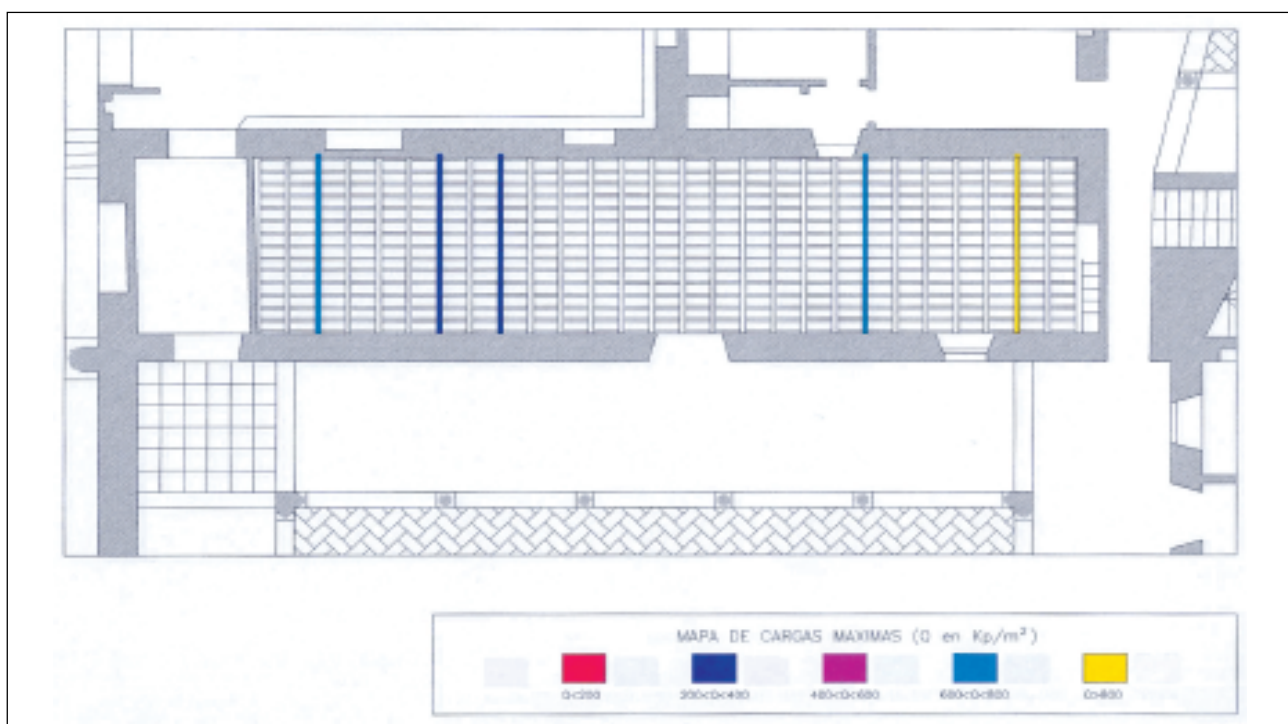
Figura 8.- Mapa de cargas máximas.

Los valores obtenidos se representan en el mapa distinguiendo, para las vigas estudiadas, tres intervalos de cargas máximas admisibles que quedan identificados mediante códigos de color (Figura 8).

Aunque algunas de las vigas estudiadas pueden soportar valores de cargas mayores a  $7 \text{ KN/m}^2$ , las cargas máximas que puede soportar el forjado vienen determinadas por los valores obtenidos en las vigas más deterioradas ( $2,2 \text{ KN/m}^2$ ).
