Métodos para la limpieza física, química y biológica de las fábricas de piedra de monumentos históricas.

El caso de San Lorenzo del Real de Burgos

Methods for physical, chemical and biological cleaning of historic stone-masonry monuments

J. Garabito^{(*)(**)}, J. M. Manso^(**), Á. Rodríguez^(**), J. C. Garabito^(**), V. Calderón^(**)

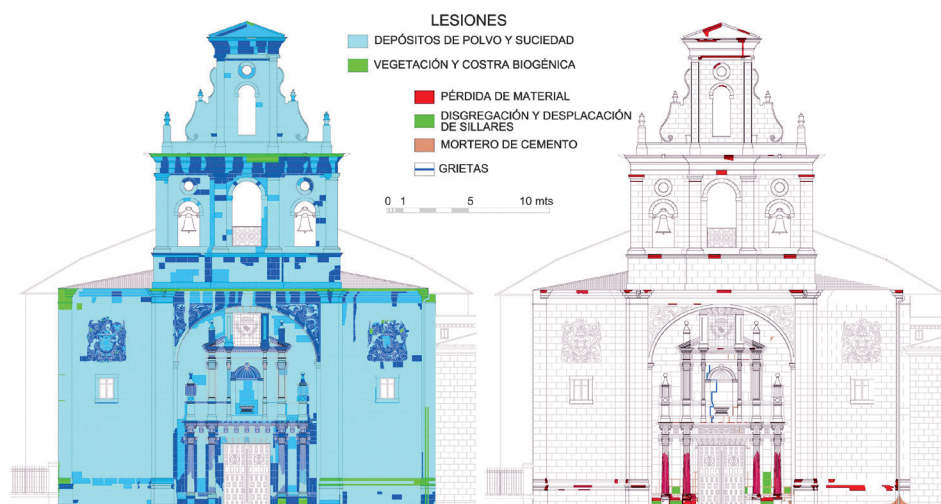
2. Mapeado de las lesiones de la fachada de San Lorenzo.

Una descripción pormenorizada de estos procesos patológicos se expone a continuación (Figura 2).

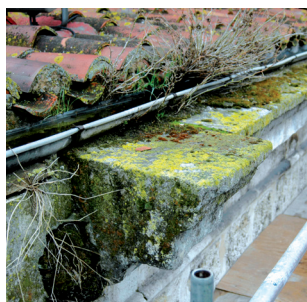
3

3. Colonización biogénica y vegetación.

La vegetación se desarrolla principalmente en las zonas de la piedra donde se han producido fisuras, grietas o pérdida de material. También en las juntas de los sillares en las que ha desaparecido el mortero. La humedad acumulada contribuye al crecimiento de plantas y pequeños arbustos (Figura 3).

Se observan roturas de la matriz rocosa por la acción de las raíces de pequeños arbustos, algunos muy evolucionados y desarrollados.

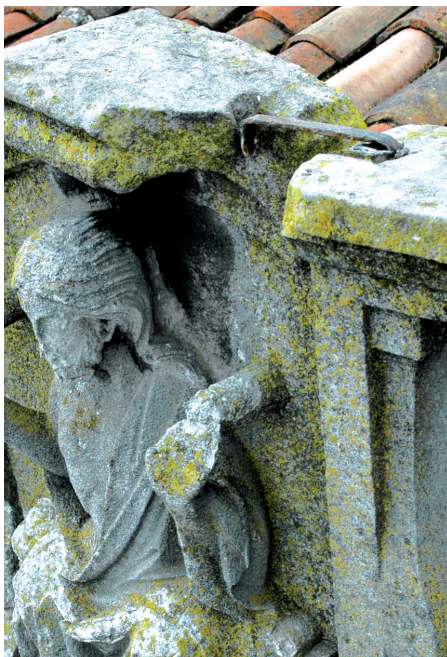
4

También se evidencia la presencia de oxidaciones en los elementos metálicos tales como grapas, anclajes y vástagos, utilizados para el atado y sujeción de los elementos escultóricos de la fachada (Figura 4). Se observa especialmente en las grapas y anclajes de hierro, lo que ha producido la fisuración y rotura como consecuencia del incremento de volumen del proceso de oxidación del hierro, dando lugar al desprendimiento y caída al suelo de pequeños fragmentos pétreos.

4. Oxidación de grapas de hierro en anclajes.

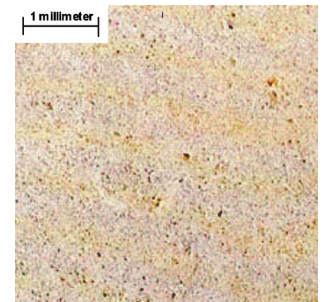
5

5. Aspecto de la "Caliza de Hontoria".

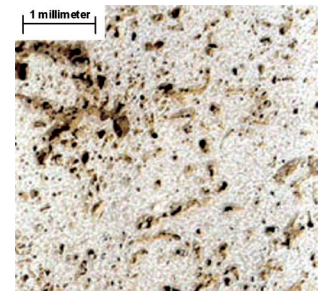
6

6. Aspecto de la "Caliza de Páramo".

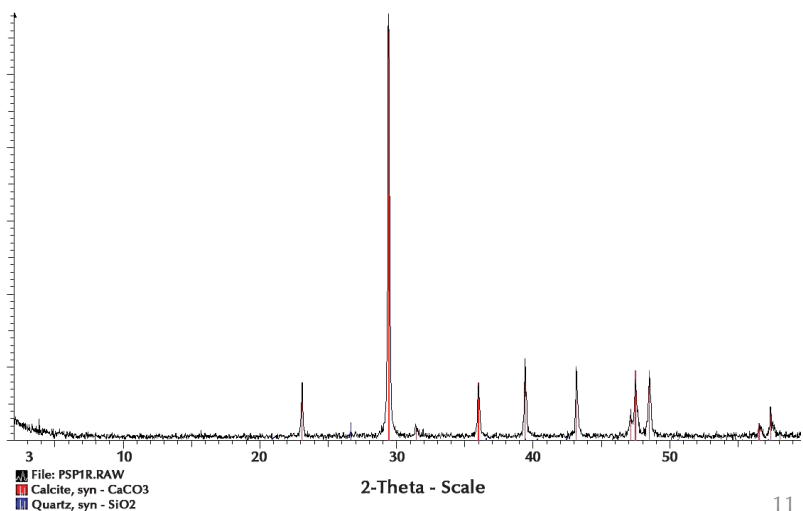
11

11. Difractograma del material pétreo cohesionado.

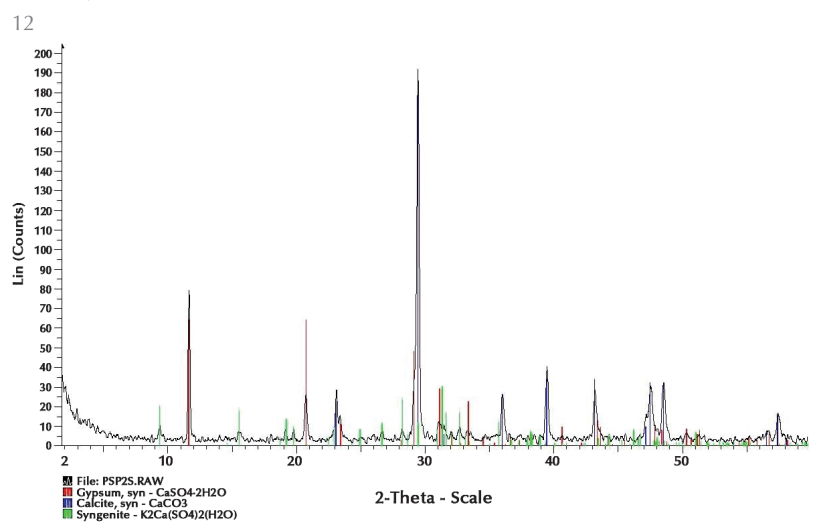
Los difractogramas correspondientes al material descohesionado (Figura 13) muestran formaciones de calcita en el sustrato y de yeso en la costra, coherentes con un proceso de yesificación, además de reflexiones de singenita $[(\text{K}_2\text{Ca}(\text{SO}_4)_2\text{H}_2\text{O})]$. En la costra que la cubre, además de la calcita y la singenita, se observan importantes cúmulos de yeso, siendo éste el componente principal de esta capa superficial (Figura 14).
