# Metodología para la intervención en elementos históricos: el caso de la espadaña del convento de Nuestra Señora de la Consolación (Alcalá de Henares-Madrid-España)

*Methodology for intervention in historical elements: the case of the belfry of the convent of "Nuestra Señora de la Consolación", (Alcalá de Henares-Madrid-Spain)*

E. Martínez<sup>(\*)</sup>, A. Castillo<sup>(\*\*)</sup>, I. Martínez<sup>(\*\*)</sup>, M. Castellote<sup>(\*\*)</sup>

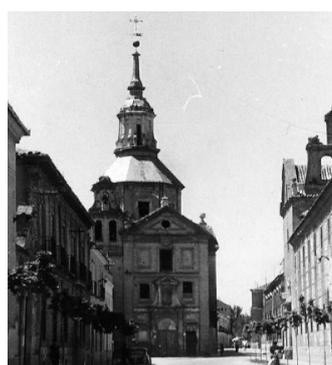
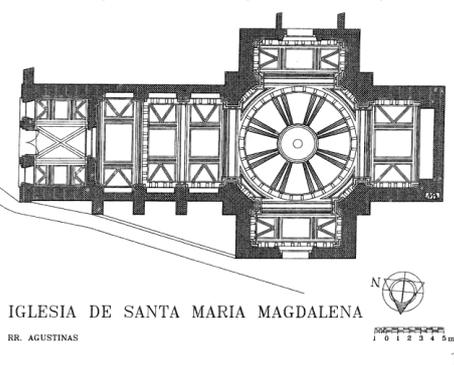
1. Plano original de la iglesia e imagen exterior de la fachada de 1940. Archivo Dirección General de Regiones Devastadas y Reparaciones (DGRDR).

Durante la Guerra Civil el edificio resultó dañado como se desprende de un informe de 1944 de Patrimonio Artístico Nacional. Al parecer, estos daños no afectaron a la espadaña estudiada (Figura 1).

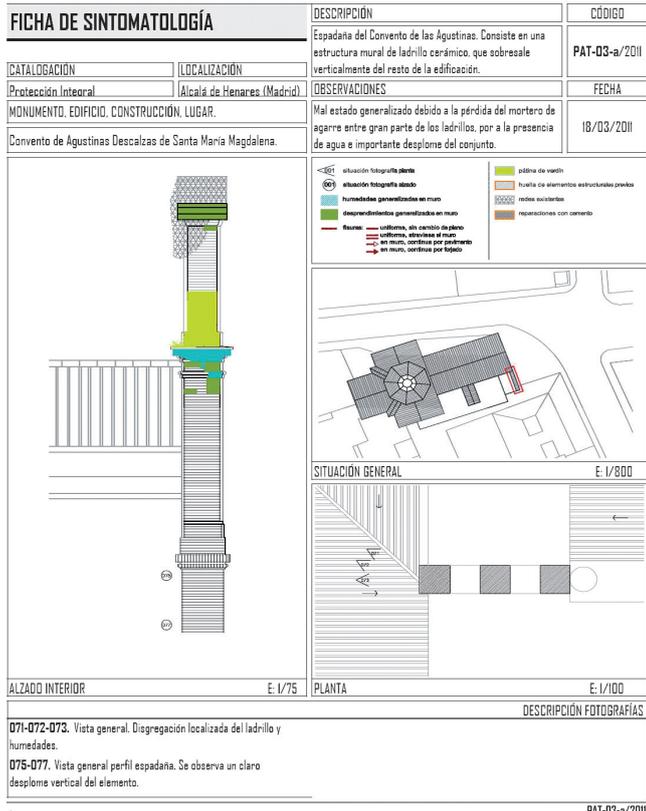
2

2. Ficha de sintomatología correspondiente a la localización de daños detectados.

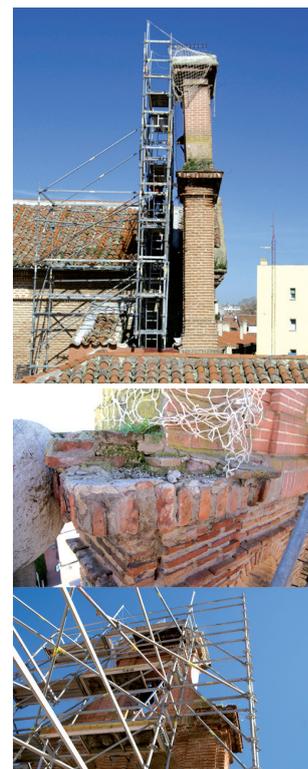
3

el cuerpo superior Figura 3, y en este, la cara exterior. Tanto la cara interior de este cuerpo y el cuerpo inferior en general evidencian un mejor estado de conservación por la menor incidencia de los factores de deterioro y por haber sido objeto de diversos trabajos de conservación y restauración. No obstante se observa fisuración en todos los arcos del elemento así como disgregación del mortero, pérdida de materiales así como un ligero desplome de todo el conjunto hacia el interior. Por todo ello, se está planteando una nueva intervención en el elemento.

3. Estado actual de la Espadaña. Desplome claro del cuerpo superior de campanas y estado de disgregación del mortero de la fábrica.

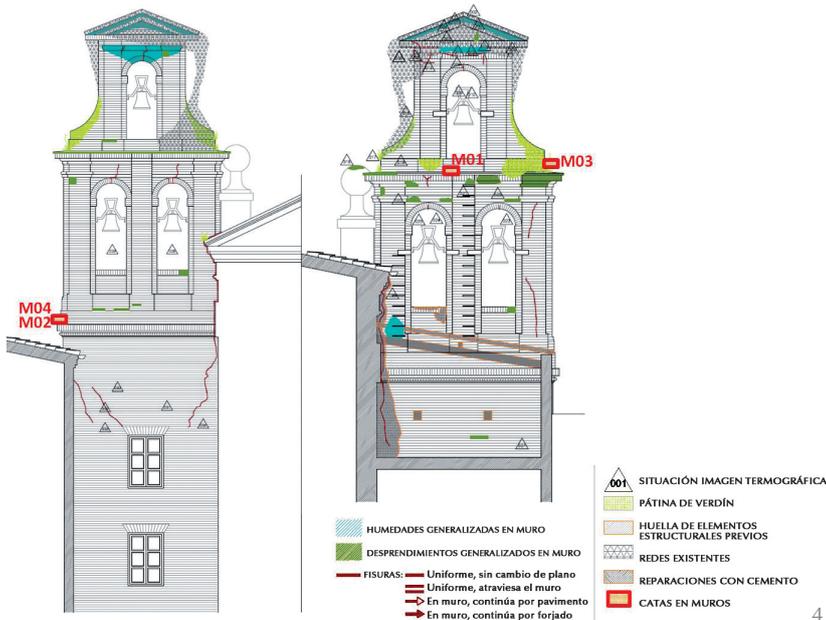
4. Levantamiento de daños en la estructura y localización de los termogramas y las catas realizadas.

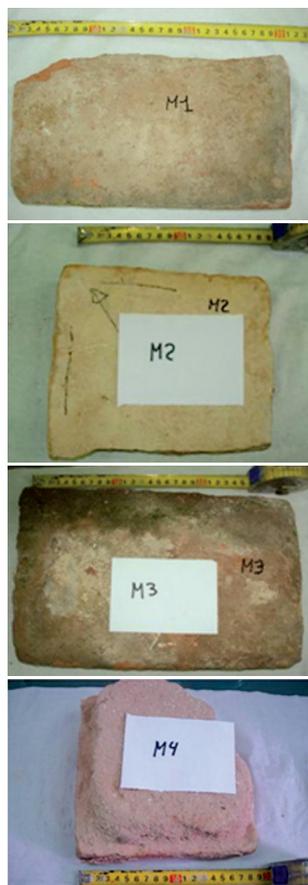
5

5. Muestras extraídas de la fábrica de ladrillo original. En la M4 se obtuvieron restos del mortero original.

En cuanto a la caracterización mecánica de las piezas de fábrica (22) Figura 5, se tallaron muestras cúbicas de aproximadamente 4 cm de lado para realizar ensayos de compresión simple de las fábricas extraídas del edificio según la norma UNE-EN 772-1. De las muestras M2 y M3 se intentaron tallar cuatro probetas cúbicas de cada una, pero solo se pudieron conseguir con formas y dimensiones correctas 2 de la M2 y 4 de la M3. Para dichos ensayos de rotura se utilizó una prensa de rotura a compresión de morteros.

En el caso que nos ocupa no se ha podido profundizar nada sobre la muestra ya que al iniciar el taladro, se produjo la rotura del elemento por la unión entre el mortero y la fábrica. De ahí que la valoración de la adherencia es prácticamente nula.

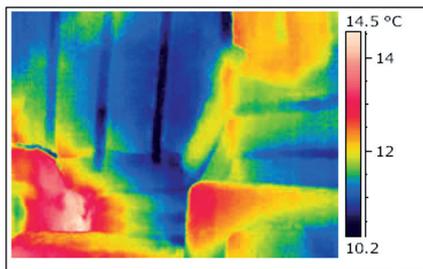
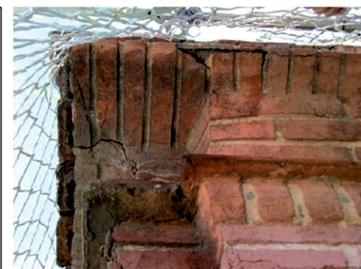
6

Un ejemplo evidente se muestra en la Figura 6. Las fotografías corresponden al alero del cuerpo superior de la espadaña. La inspección en este punto se realizó desde una distancia aproximada de 2 m, dado que la disposición del andamiaje en esta zona impedía una aproximación mayor. Mediante análisis visual, previo al termográfico, no fue posible determinar presencia de

humedad en la zona, sin embargo, se evidencian claramente en la imagen termográfica zonas de inferior temperatura que corresponden al efecto de enfriamiento local por evaporación de agua.

6. Termograma: Alzado interior. Alero izquierdo cuerpo superior de la espadaña. Se observa Fisuración y humedades en ladrillo y mortero.

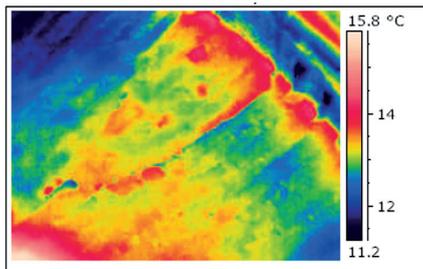
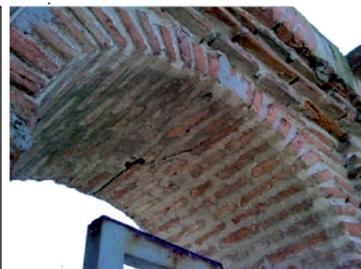
7

En el caso de pérdida de adherencia y fisuración, el defecto se visualiza de forma evidente en la Figura 7, ya que se detectan en los dos casos grandes diferencias de temperatura a ambos lados de la fisura dado que la transmisión de calor en estas zonas no puede producirse por conducción debido a la discontinuidad del material. En esta imagen también se detectan morteros de diferente naturaleza al original, empleados en diversas zonas de la espadaña y fácilmente reconocibles mediante termografía infrarroja.

7. Termograma: Alzado interior. Arco izquierdo del cuerpo inferior de la espadaña. Se observa Fisuración en el arco, Se detecta una variación de temperaturas a ambos lados de la fisura. Se observa además en la parte izquierda de la termografía un cambio hacia temperaturas más frías por un aumento de la humedad en esta zona que coincide visualmente con una zona aparentemente reparada con un mortero de diferentes características que el original.

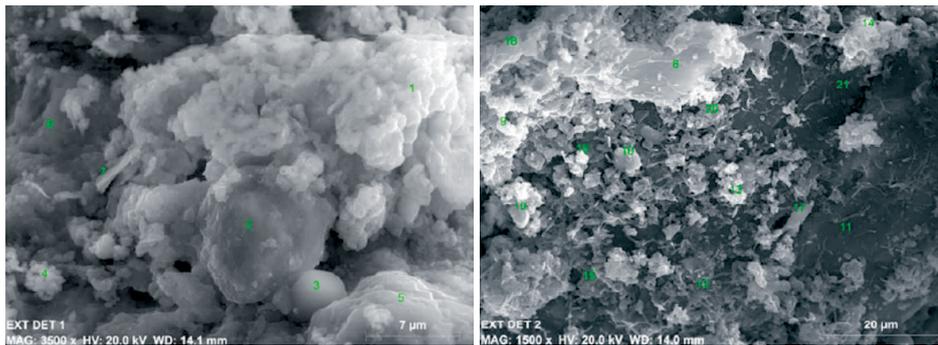
8. Imágenes obtenidas de la pasta de mortero mediante SEM (muestra exterior deteriorada, imágenes 1 y 2).

En cuanto a la microscopía electrónica de barrido, en la Figura 8 se presentan a modo de ejemplo algunas de las fotografías tomadas de una de las muestras analizadas (correspondiente a la parte externa del mortero, expuesta al ambiente). En ella se indican los puntos en los que se realizaron microanálisis de los componentes de la muestra mediante EDX.

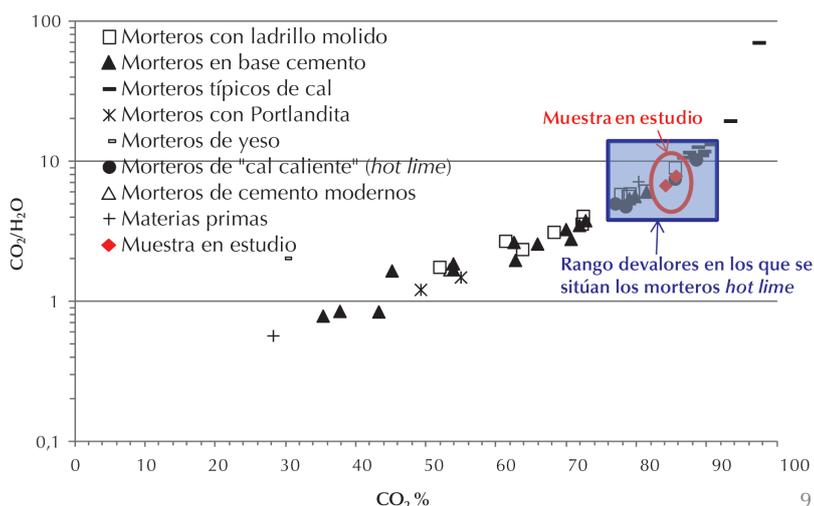
9. Datos normalizados a la cantidad de muestra perdida por calentamiento.

Los resultados de ATD y TG indican que en la muestra inicialmente se pierde el agua libre, posteriormente el agua combinada hasta llegar al desprendimiento de CO<sub>2</sub> correspondiente a la Calcita, que supone la pérdida mayoritaria. Moropoulou, en (20) presenta el ratio CO<sub>2</sub>/H<sub>2</sub>O (agua hidráulica), que representa el inverso de la hidraulicidad de la muestra, frente al CO<sub>2</sub> (pérdida de peso en %) extraídos de los resultados del ATD, considerando que permite discernir entre diferentes tipologías de morteros (20) (14). Los resultados de la muestra en estudio se han tratado junto con los expresados en (20) y normalizados a la cantidad de binder presente en la muestra (Figura 9). Se aprecia que las muestras en estudio se encuentran alejadas de los valores típicos de morteros en base cemento, siendo los dos puntos más próximos al dado por la muestra en estudio los correspondientes a morteros también de cal realizados según la tecnología *hot lime*.
