**ANALISIS KEGAGALAN *SPRING WASHER* MATERIAL SK-5 LAPISAN
*ELECTROPLATING ZINC*****Muhammad Tegar¹⁾, Edi Sutoyo²⁾**¹⁾ Program Studi Teknik Mesin, Universitas Ibn Khaldun Bogor
e-mail: muhammادتegar@gmail.com²⁾ Program Studi Teknik Mesin, Universitas Ibn Khaldun Bogor
e-mail: edi.sutoyo@ft.uika-bogor.ac.id**ABSTRAK**

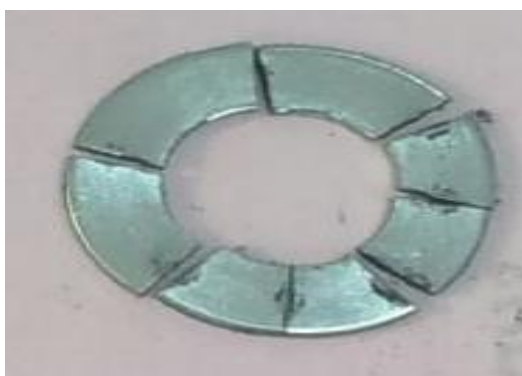
Bentuk visual patahan spring washer terlihat seperti pada gambar2. *Spring washer* terbagi menjadi beberapa bagian akibat pembebanan saat proses assembly. Pengujian material SK-5 menggunakan spectrometer dengan dilakukan pengujian 3 titik yang berbeda (Gambar 4). Nilai komposisi kimia masih dalam batas standard JIS G 4401. Hal ini menunjukkan bahwa produk *spring washer* pada dasarnya masih masuk kedalam kategori material *standard*.

Gambar 2. Visualisasi patahan *spring washer*

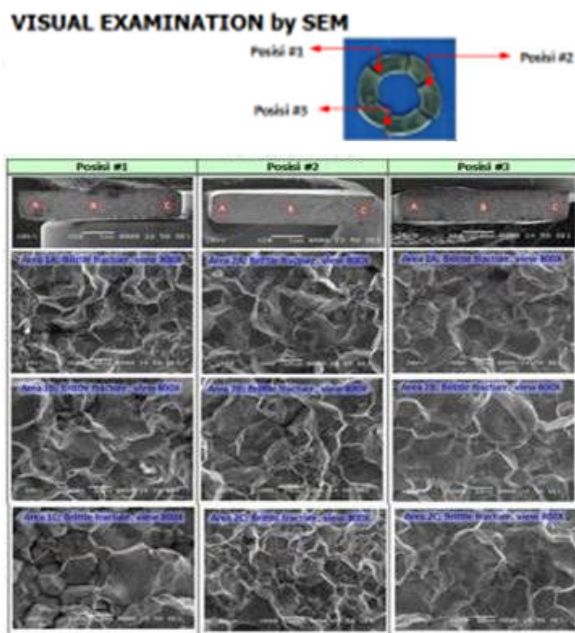
Ketika terjadi perubahan waktu tempering maka akan menghasilkan nilai kekerasan yang rendah. Hal ini disebabkan adanya partikel yang menyatu dengan tumbuhnya ukuran grain dan meningkatnya jarak interpartikel dari ferrit yang lebih lunak sehingga membuat getas pada produk *spring washer* karena efek kondisi abnormal proses oil tempering. Hasil pengamatan uji *Scanning Electron Magnification (SEM)* dengan 3 titik inspeksi berbeda pada Gambar 6 menunjukkan adanya retakan intragranular dengan membentuk area *void* seperti Gambar 6. menandakan adanya hidrogen yang terjebak di dalam *base material* menimbulkan *Hydrogen Stress Cracking (HSC)* yang menyebabkan kerusakan pada produk *spring washer* patah.

Gambar 6. Hasil uji SEM

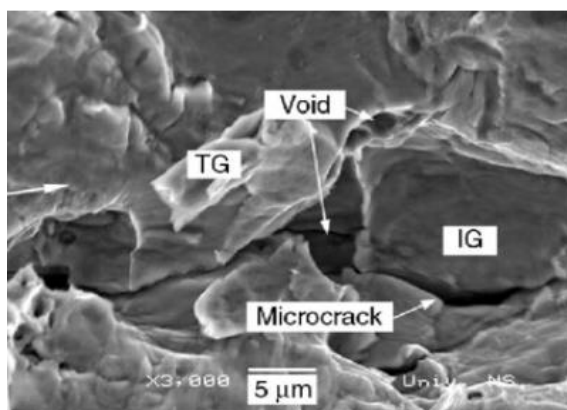
Gambar 7. Pembentukan *hydrogen embrittlement*

dari Gambar 7 dan Gambar 8 pembentukan *crack* serta *void* intragranular yang terlihat dari foto mikro menunjukkan bahwa adanya hidrogen di dalam *base metal* pelapisan zinc merupakan indikasi adanya waktu proses baking yang tidak sempurna. Hasil pengamatan fotomikro yang ditunjukkan pada Gambar 10 adanya *pitting corrosion* dan *beach mark* karena bentuk intragranular yang menjalar ke beberapa partikel atau grain material yang dilapisi *zinc electroplating*.

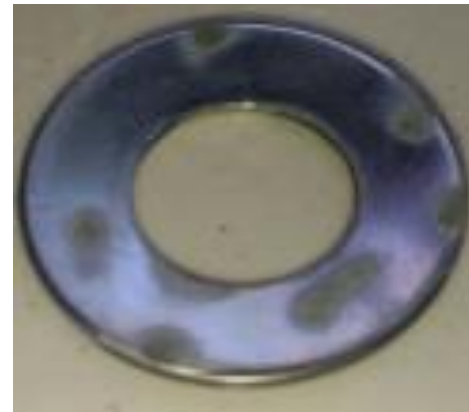
Hasil pengamatan visual pelapisan *electroplating* (Gambar 8) adanya korosi merah yang membentuk sumuran korosi menandakan bahwa tingkat asam yang tinggi melalui proses acid pickling tidak sempurna menghasilkan fasa hidrogen menjadi kumpulan gas yang teroksidasi menjadi karat.

Gambar 8. Visualisasi kegagalan proses *electroplating*

Hasil dari rangkaian pengujian dan analisa patahan pada *spring washer* maka disarankan adanya penambahan waktu proses baking. hindari bahaya *hydrogen embrittlement* pada base metal karbon tinggi > 0,60 %. Hindari bahaya asam acid pada base metal pada proses *surface treatment*. Proses hardening menggunakan media salt Austampering (fasa bainid)

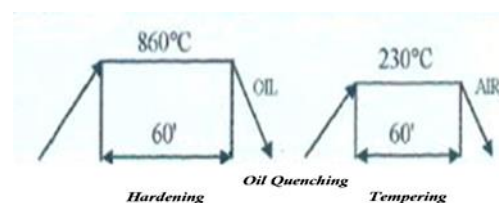
Hasil pengamatan terhadap proses hardening (gambar 9) menunjukkan adanya waktu tempering pada 230°C yang merupakan indikasi atau potensi kerapuhan pada baja sehingga baja tidak mampu menahan beban berat. Hal ini sebabkan adanya sisa tegangan yang tidak sempurna (Gambar 12) karena dipengaruhi tidak tercapainya temperatur tempering di temperatur 550°C sehingga titik kerapuhan akan merambat membentuk patahan *moderat ductile-brittle* seperti yang ditunjukkan pada Gambar 13.

Gambar 9. Grafik proses hardening

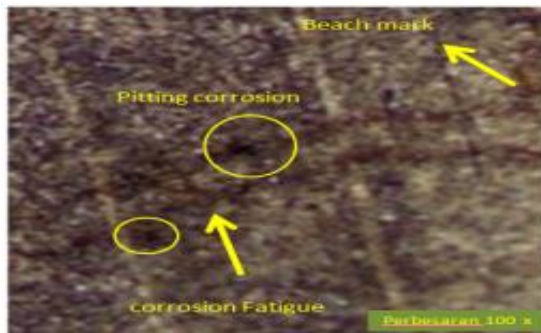
Gambar 10. Fotomikro

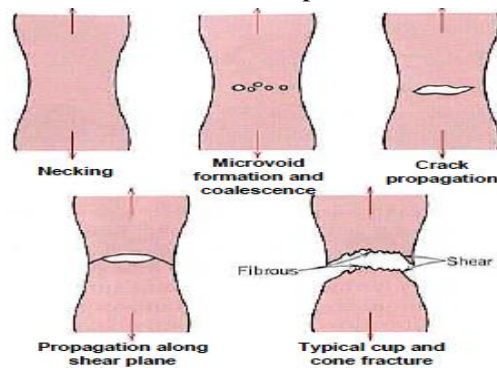
Gambar 13. Patahan jenis moderate ductile –brittle
