Ресурс тепловозных дизелей: ретроспективный анализ

Working Life of Diesel Engines: a Retrospective Analysis (part 2)

В публикуемой обзорной статье (начало см.: «МТ», 2014, № 6) показано, что для тепловозных дизелей первого послевоенного поколения были характерны свойственные новым разработкам конструкционные недостатки, незавершенные идеи. Рассмотрены результаты исследований, выполненных в тот период, проанализированы с критических позиций принятые в то время технические решения, в том числе нацеленные и на устранение выявленных проблем. Анализ позволил, в частности, сделать выводы о том, что для дизелей этого поколения принципиально важными являлись марки применяемых металлов, износостойкость и усталостная прочность чугуна, особенности галтелей коленчатого вала, элементов блока цилиндров, качество сварных соединений.

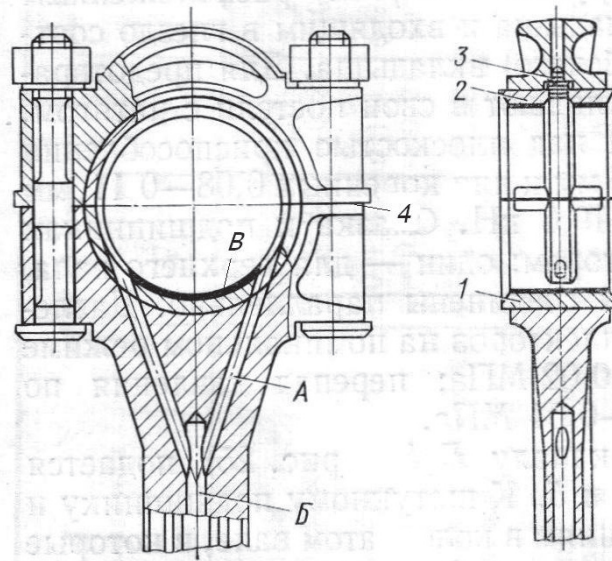
Рис. 1. Нижняя головка шатуна дизеля 10Д100: А – наклонный канал для подвода смазки к поршню; Б – осевой канал; В – бесканавочная часть подшипника; 1 – вкладыш с частичной канавкой; 2 – вкладыш с кольцевой канавкой; 3 – штифт; 4 – разъем.

Другим недостатком стали повышенные отказы узла «коленчатый вал-подшипники». За 1963–1967 годы количество дизелей 10Д100, на которых наблюдались задиры шатунных и коренных подшипников, составило 10% от находящихся в эксплуатации [9]. У двигателя были повышены в 1,5 раза нагрузки на подшипники по сравнению с менее форсированным 2Д100, при этом ухудшению условий работы способ-

Что представляла собой конструкция подшипника? Подвеска коленчатого вала, нижняя головка шатуна имели плоские разъемы (рис. 1, позиция 4), характерные для ранних конструкций двигателей (первого поколения), в более поздних конструкциях этот разъем из-за недостаточной жесткости преобразовали в зубчатый: шлицевое соединение с углом при вершине от 60° до 90° . У подшипника было достаточно высокое соотношение основных конструктивных показателей ширины и диаметра – необходимое условие благоприятной работы, в средней его части проходила кольцевая канавка. Вкладыши имели мягкое, легко прирабатываемое и относительно быстро изнашиваемое покрытие из баббита БК-2.

Конструкторами принято решение: осевой канал Б в стержне шатуна, через который масло подводилось к поршню, был заглушен, вместо него высверливали

два наклонных канала А, выходящих к кольцевой канавке, и таким образом в центре вкладыша образовывалась бесканавочная зона В [9,10]. За счет увеличившейся площади рабочей поверхности подшипника минимальная толщина смазочного слоя возросла в 1,5–2,5 раза. Кроме того, была повышена чистота обработки поверхности шеек коленчатого вала Rz с 8–9 до 4–6 мкм. Эти мероприятия в полной мере снизили склонность подшипника к задиру. В дополнение ко всему осуществлен переход на моторное масло М14В с более высоким показателем кинематической вязкости 14 сСт, чем у применявшегося ранее (12 сСт) [11].

Можно сказать, что важнейшими приобретениями стали развитие рабочей поверхности подшипника (исключение канавки в центре), повышение чистоты обработки поверхности шеек коленчатого вала, переход на более качественное моторное масло.

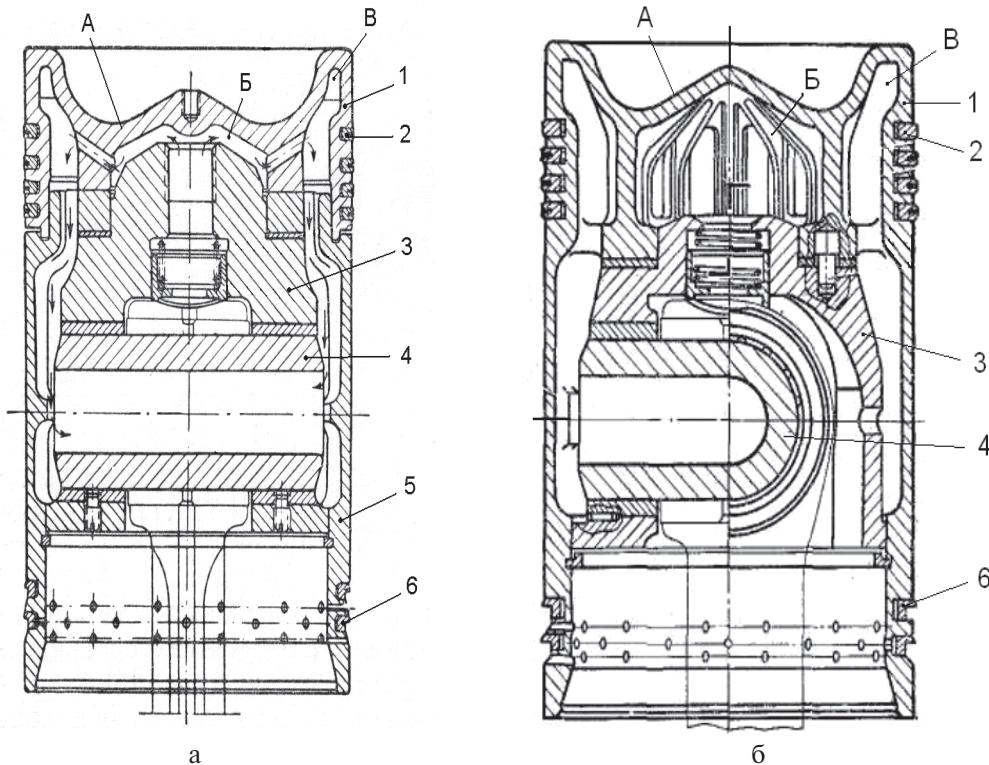
Рис. 2. Поршень дизеля 11Д45: а) исходная конструкция (1959 г.); б) цельнолитой конструкции ВНИИЖТ. 1 – головка; 2 – кольцо компрессионное; 3 – вставка; 4 – поршневой палец; 5 – тронк; 6 – кольцо маслосъёмное; А – днище, Б – внутренняя полость, В – боковой карман.

(из шестнадцати), максимальный выход приходился на пробег 150–200 тыс. км [11]. Главная причина отказов (примерно 80%) оказалось связана с развитием трещин по гребню днища головки поршня, в так называемых «карманах», и сквозных серповидных трещин, как в поршнях варианта 27 [4, 12].

Начальная конструкция поршня – составная (рис. 2а), с головкой из высокопрочного легированного чугуна Mg (1), тронком из алюминиевого сплава (5). Охлаждалась она циркулирующим маслом, поступающим через отверстия в шатуне в верхнюю центральную полость, затем в полости по краям головки.

На первом этапе модернизации маслонабжение было улучшено, головку поршня вместо чугунного литья стали изготавливать из жаропрочной стали 2Х13, однако заметно снизить отказы не удалось. В ка-

честве временного решения ввели порядок, при котором головки заменялись принудительно при пробеге 125–150 тыс. км. Работы по поршням были возобновлены в начале 1970-х годов. Усовершенствованный поршень конструктивно значительно отличался от первоначального (рис. 2б): уменьшена толщина стенки головки поршня (А), существенно увеличена центральная полость (Б) за счет сокращения размеров камеры, выполнено оребрение, наращен объём полостей-карманов (В). В обиход вошло моторное масло с антинагарными присадками (М14ВЦ), что способствовало улучшению термического состояния поршней.

эффективного инерционного охлаждения головки [13, 14]. В новом поршне (рис. 2б) головка и тронк отлиты воедино, ибо отпала необходимость в жаропрочном сплаве. Известны близкие по конструкции поршни Коломенского завода для дизелей и ВНИИЖТ – для ремонтных предприятий.

Итак, на тот момент *решение проблемы безотказности поршней дизелей 11Д45 сводилось к применению эффективной системы охлаждения головки (инерционной), при увеличении полостей карманов, развитии поверхности охлаждения за счёт оребрения, применении теплопроводного материала (легированный чугун) и антинагарных присадок к моторному маслу.*

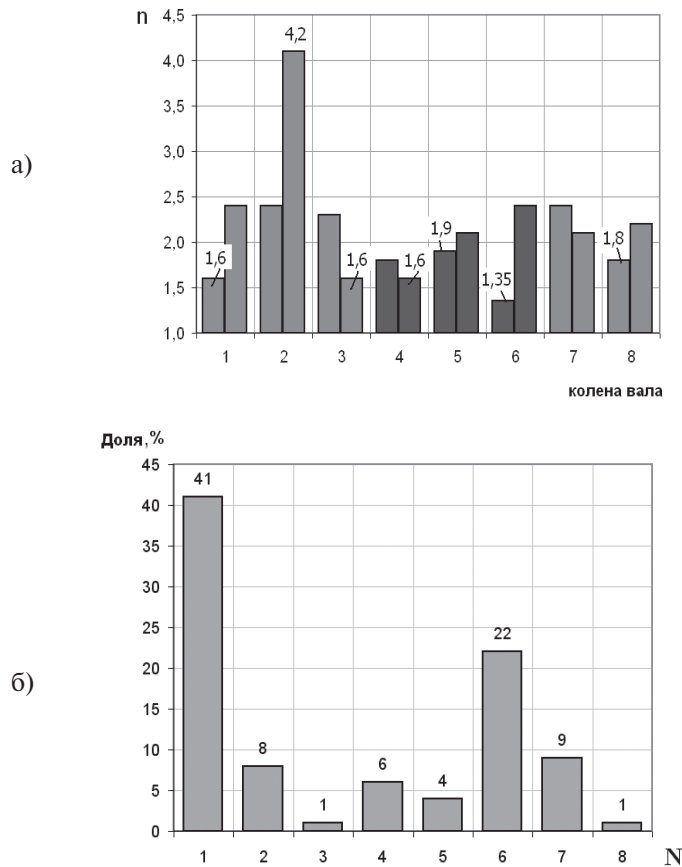
Рис. 3. а – коэффициенты запаса выносливости n по левой и правой щёкам коленчатого вала дизеля 11Д45 при несоосности опор 4, 5, 6; б – распределение повреждений коленчатых валов (трещины, изломы) по шатунным шейкам, в % от числа забракованных, по данным [15]. N – порядковый номер шатунной шейки.

Со временем у дизелей 11Д45 стали проявляться конструктивные недостатки коленчатого вала, которые в конечном счёте привели к снижению ресурса. Отказы начали проявляться при наработке более миллиона километров. Доля коленчатых валов, отбраковываемых при капитальном ремонте, составляла 16–25% от поступивших – в среднем в два-три раза выше, чем у наиболее распространённых дизелей типа Д100. Основная причина (66%) – усталостные трещины и изломы по шатунным шейкам.

Как показал анализ факторов, оказывающих влияние на условия работы вала [15], к отказам привело прежде всего нарастающее ухудшение состояния его опорных узлов – подвесок с зубчатым разбёгом. У большинства подвесок с наработкой проявлялась неустранимая вытяжка болтов (снижение усилия затяжки на 37–50%), а ближе к капитальному ремонту наблюдались обмятие и износ зубчиков разбёга и выходящая за допустимые пределы несоосность, что свидетельствовало о прочностной необеспеченности конструкции.

Результаты проверки подтвердили, что несоосность резко ослабляла конструкцию вала. На рис. 3а показаны значения для правой и левой щёк каждого колена, несосные опоры выделены тёмным цветом. Запасы по пределу выносливости в средней части вала на коленах 1,3,4 падают до $n=1,6$, на колене 6 – до $n=1,35$ (рис. 3а).

Обращают на себя внимание некоторые противоречия. Наибольшее количество отказов (41%) приходится на первую шатунную шейку с минимальным запасом выносливости $n=1,6$ (рис. 3б), в два раза реже отказывает шестая шейка (22%) с $n=1,35$, наименьшее количество случаев падает на третью шейку ($n=1,6$), восьмую ($n=1,8$), пятую (1,9), четвёртую (1,6). Иными словами, при одинаковых коэффициентах запаса на первой шейке – максимальная повреждаемость, на третьей и четвёртой – минимальная. Более вероятно, что на условия работы коленчатого вала оказывали сильное влияние другие факторы – например, остаточные напряжения, о которых говорилось выше.

Были введены поверхностное упрочнение галтелей вала прокаткой, как у валов дизеля Д100; положение линии вала при производстве и ремонте блока стали контролировать оптическими приборами, а не с помощью фальшвала, который давал большую погрешность. Эти и другие принятые меры смягчили положение с повреждениями валов, но решить задачу окончательно не смогли.

Резюмируя, можно отметить, что *анализ расчётных и опытных данных показал, что существующая конструкция подвесного опорного узла с зубчатым разбёгом была неперспективной, для долговечной работы узла «коленчатый вал-подшипники» требовалось усилить подвеску вала, значительно её переработав для исключения деформаций и износа зубчиков, а по коленчатому валу – ввести упрочнение, либо изменить материал вала с чугунного на стальной.*
