Причины контактно-усталостных дефектов

Евгений КРЕМНЕВ

Анализ рельсовых дефектов, их классификация. Исследования и сравнения причин контактно-усталостных деформаций на участках пути разного типа и в разных эксплуатационных условиях. Выводы и рекомендации с учетом выявленных критических оценок.

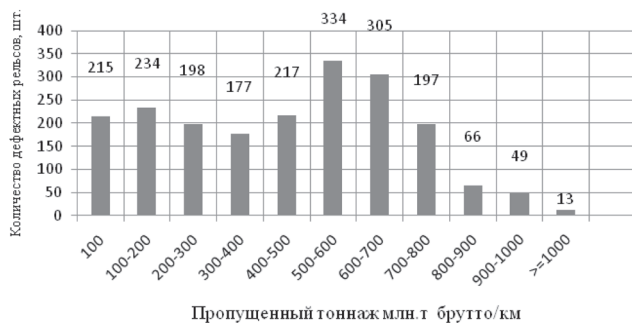
Рис. 1. Количество снятых дефектных рельсов по коду 10 с разбивкой по тоннажу на ГЖД в 2007 году.

Дефекты 10 и 11 возникают при пропущенном тоннаже порядка (100 млн т брутто/км), примеры приведены на рис. 1, 2. Причем заметно, что дефекты в головке рельсов часто наблюдаются сразу после проведения капитального ремонта пути или его реконструкции. То есть естественным образом, рождается вопрос, не служат ли причинами большей части дефектов некачественные рельсы, поставляемый железнодорожникам путевой материал? Какие вообще здесь существуют зависимости?

Количество дефектов по кодам 10 и 11 не нарастает в зависимости от пропущенного тоннажа, а даже снижается — показано на рис. 1, 2. Следовательно, существуют другие причины отказов, в том числе связанные и с отклонениями параметров рельсовой колеи.

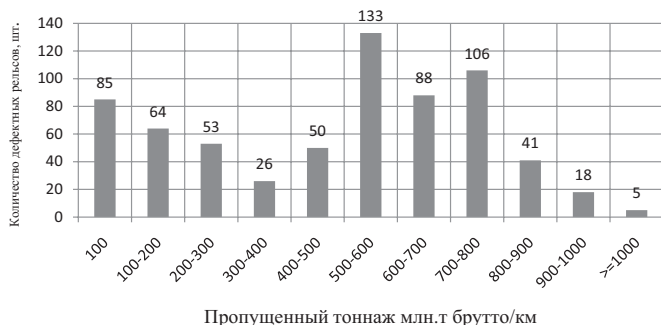
Рис. 2. Количество снятых дефектных рельсов по коду 11 с разбивкой по тоннажу на ГЖД в 2007 году.

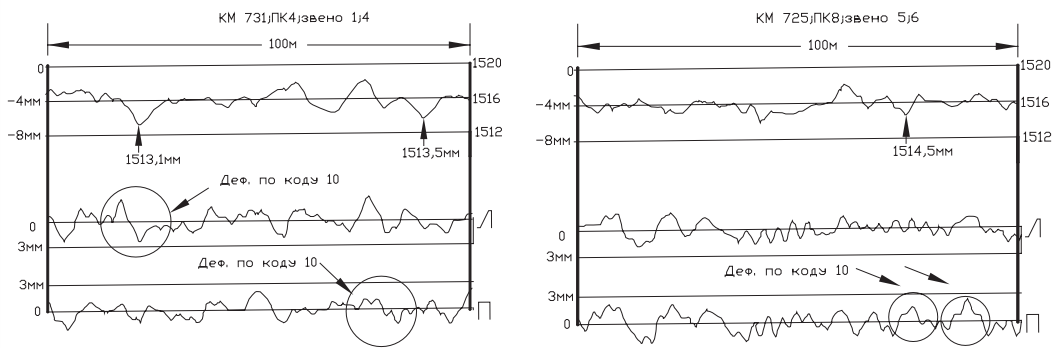
Рис. 3. Оцифрованные фрагменты путеизмерительной ленты участков пути 725 км и 731 км с дефектами по коду 10.

ностью, примеры таких участков оцифрованы и приведены на рис. 3. Характеристики пути сведены в таблицу № 1.

При анализе фрагментов путеизмерительных лент видно, что дефекты по коду 10 произошли в местах заужения колеи 1513,5–1514,5 мм и резких отклонений в плане «потенциально опасных мест». Вместе с тем при расчётном взаимодействии колеса и рельса металл в средней части рельсовой головки работает в условиях, близких к всестороннему сжатию, и способен пропустить значительный тоннаж без

- улучшить качество рельсошпальной решетки, поставляемой для главных путей, установить допуски по ширине колеи 1520 мм в диапазоне от +0,5 мм до –0,5 мм и подуклонке рельсов 1/20 (1/19–1/21).

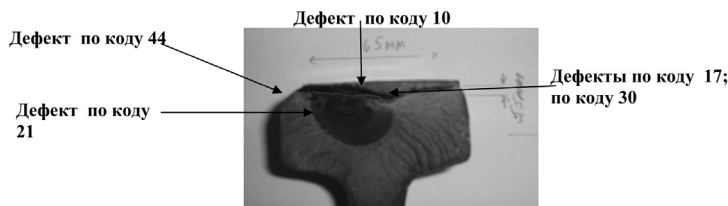
Ударную природу зарождения имеют разные дефекты головки рельсов — с кодами 10, 11, 17, 21, 30 и другие. Зачастую же они могут возникать в пути только в одном потенциально опасном месте. Сочетание дефектов показано на рис. 4.

Рис. 4. Наложение дефектов по кодам 10, 11, 17, 21, 30, 44.
