**Evaluación de los pavimentos rígidos del Distrito de
Taricá – Provincia de Huaraz - Ancash**

Tesis para obtener el título profesional de ingeniero civil

Huaraz – Perú

2018

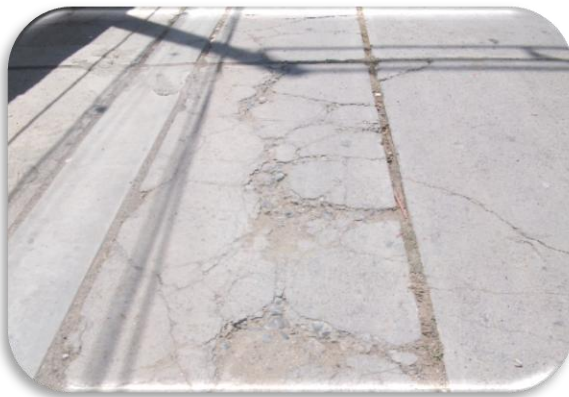
Figura N° 06: Deficiencias del sellado de juntas

Se refiere a cualquier condición que posibilite la acumulación de material en las juntas o permita una significativa infiltración de agua. La acumulación de material incomprensible impide el movimiento de los, posibilitando que se produzca fallas, como levantamiento de juntas.

Posibles causas: Las causas más frecuentes para que el material de sello sea deficiente, son:

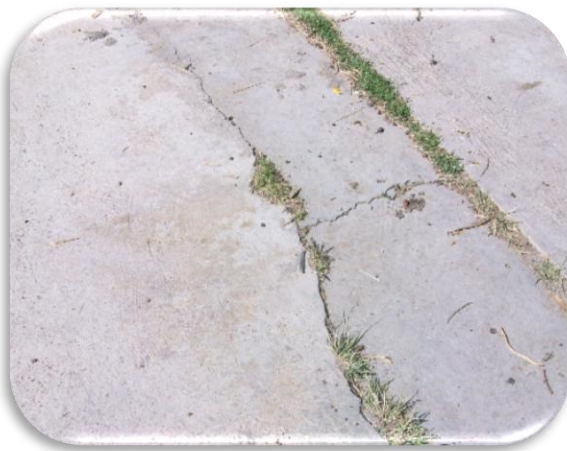
Figura N° 07: Juntas saltadas

- Juntas saltadas: Rotura, fracturación o desintegración de los bordes de las losas dentro de los 0.50 metros de una junta o una esquina y generalmente no se extiende más allá de esa distancia además no se extiende verticalmente a través de la losa sino que intersectan la junta en ángulo.

Posibles causas: Los despostillamientos se producen como consecuencia de diversos factores que pueden actuar aislada o combinadamente; excesivas tensiones en las juntas ocasionadas por las cargas de tránsito y/o por infiltración de materiales incomprensibles, debilidad del hormigón en la proximidad de la junta debido a un sobre acabado y excesiva disturbación durante la ejecución de la junta, deficiente diseño y/o construcción de los sistemas de transferencia de carga de la junta, acumulación de agua a nivel de las juntas.

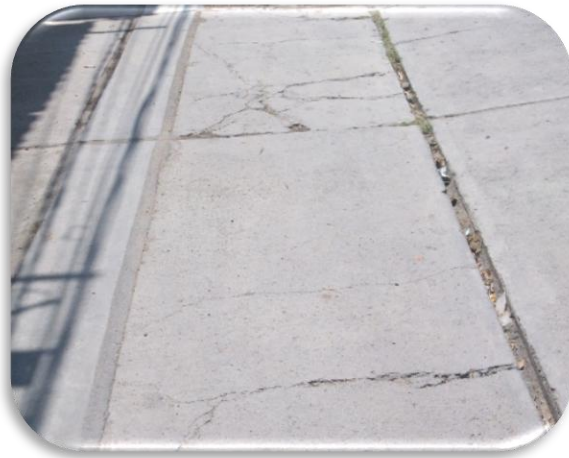
Figura N° 08: separación de la junta longitudinal

Separación de la junta longitudinal: Corresponde a una abertura de las juntas longitudinales del pavimento. Este tipo de daños se presenta en todos los tipos de pavimentos rígidos.

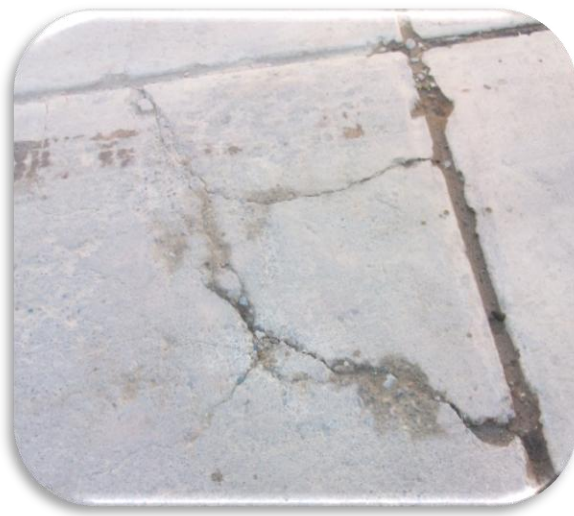
Figura N° 09: Grietas de Esquina

✓ Grietas de Esquina: Es una fisura que intersecta la junta o borde que delimita la losa a una distancia menor de 1.30 m a cada lado medida desde la esquina. Las fisuras de esquina se extienden verticalmente a través de todo el espesor de la losa.

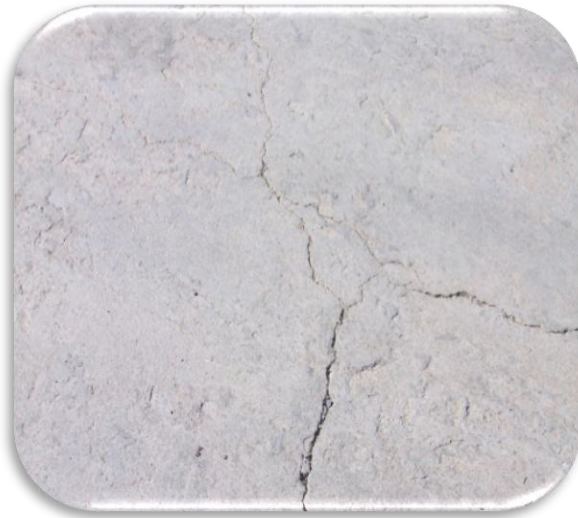
Figura N° 10: Grietas diagonales

✓ Grietas diagonales: Son grietas en diagonal con la línea central de pavimento. Estas grietas se forman generalmente por la acción del tránsito sobre los extremos de losas que han quedado sin soporte por la acción del bombeo de la Subrasante.

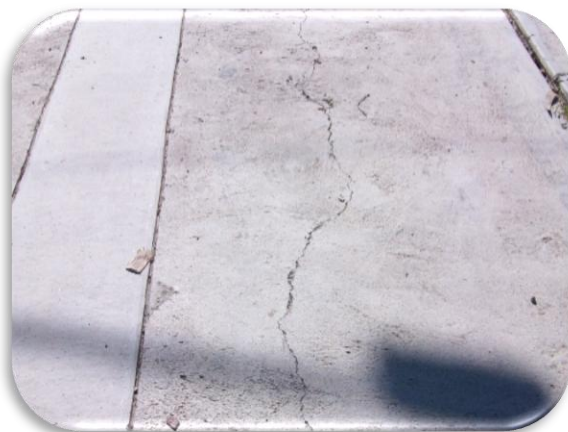
Figura N° 11: Grietas longitudinales

✓ Grietas longitudinales: Son grietas casi paralelas al eje central del pavimento. Su origen puede deberse a falta de juntas longitudinales para eliminar los esfuerzos de contracción, materiales expansivos en la Subbase o Subrasante, esfuerzos de alabeo en combinación con las cargas, pérdidas de soportes en los bordes longitudinales por efecto de la acción del bombeo

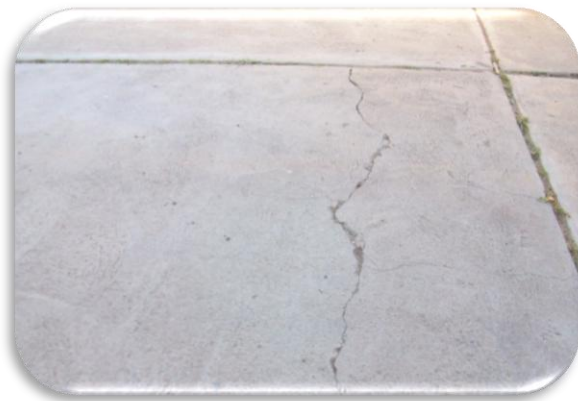
Figura N° 12: Grietas transversales

✓ Grietas transversales: Fracturamiento de la losa que ocurre aproximadamente perpendicular al eje del pavimento, o en forma oblicua a este, dividiendo la misma en dos planos.

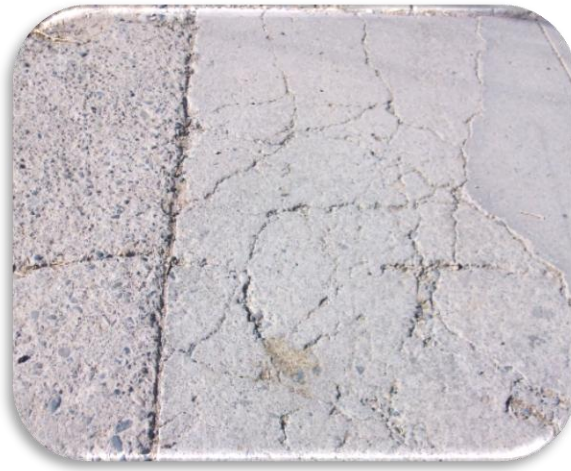
Figura N°13: Fisuramiento por retracción

✓ Fisuramiento por retracción (tipo de malla): Es la rotura de la superficie de la losa hasta una profundidad del orden de 5 a 15 mm, por desprendimiento de pequeños trozos de hormigón. Por fisuras capilares se refiere una malla o red de fisuras superficiales muy finas, que se extiende solo a la superficie de concreto. Las mismas que tienden a intersectarse en ángulo de 120°

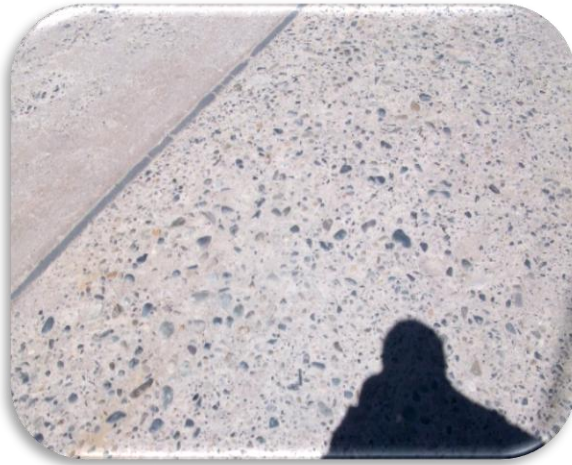
Figura N° 14: Desintegración

✓ Desintegración: Progresiva desintegración de la superficie del pavimento por pérdida de material fino desprendido de matriz arena cemento del hormigón, provocando una superficie de rodamiento rugosa y eventualmente pequeñas cavidades.

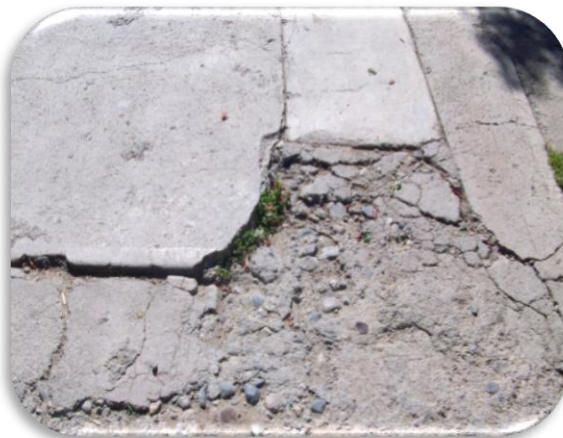
Figura N° 15: Baches

✓ Baches. Descomposición o desintegración la losa de hormigón y su remoción en una cierta área, formando una cavidad de bordes irregulares.

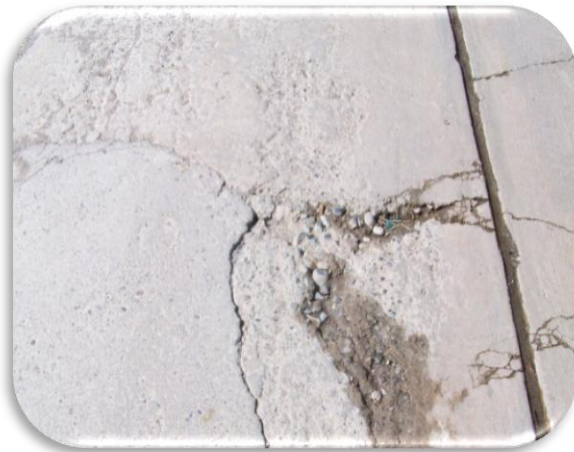
Figura N° 16: Levantamiento localizado

➤ Levantamiento localizado. Sobre – elevación abrupta de la superficie del pavimento localizada generalmente en zonas contiguas a una junta o fisura transversal.

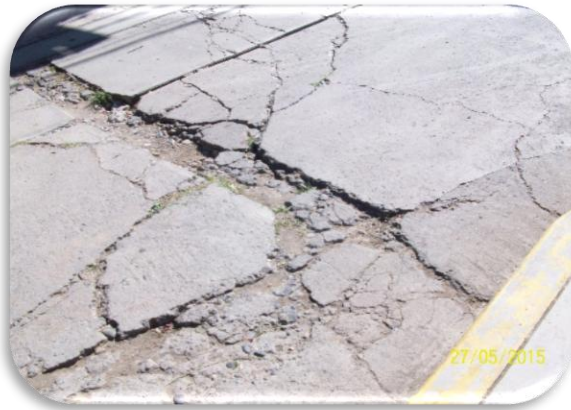
Figura N° 17: Escalonamiento de juntas y grietas

- Escalonamiento de juntas y grietas: Es una falla provocada por el tránsito en la que una losa del pavimento a un lado de una junta presenta un desnivel con respecto a una losa vecina; también puede manifestar en correspondencia con fisuras.

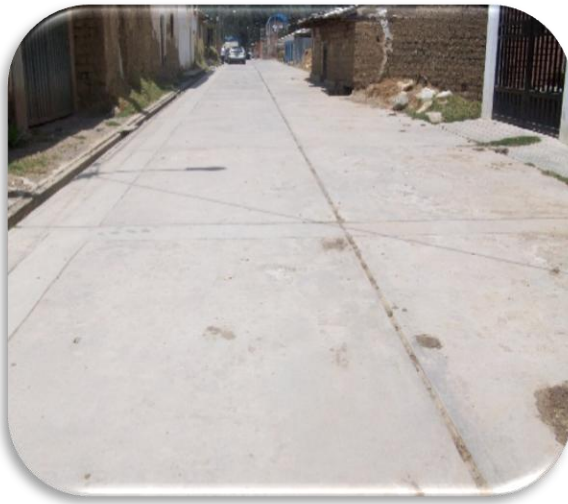
Figura N° 19: Separación entre berma y pavimento

➤ Separación entre berma y pavimento: Incremento en la abertura de la junta longitudinal entre la berma y el pavimento.

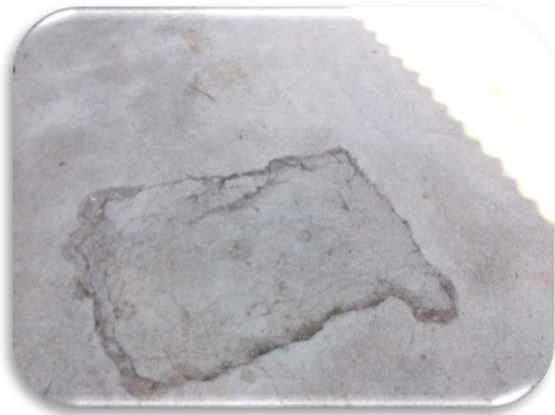
Figura N° 20: Parches deteriorados

intensidad de mantenimiento demandado por una carretera, como la necesidad de reforzar la estructura de la misma. En muchos casos, los parchados, por deficiente ejecución dan origen a nuevas fallas.

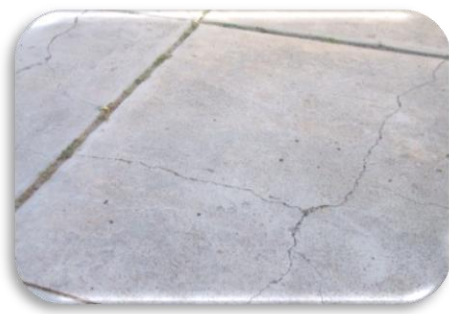
Figura N° 22: Medición grieta transversal y diagonal 13- 9mm (Jr. Amancaes) - 25 años de vida útil – suelo: arena y grava.

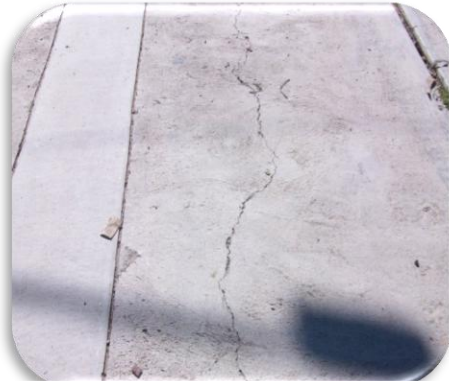
Figura N°: 23 Medición grieta longitudinal 5 - 10mm (Av. Central) - 35 años de vida útil –
suelo: arena grava
Fuente: Elaboración propia

Descripción: Fracturamiento o grietas de la losa que ocurre predominante paralela al eje de la calzada, o que se extiende desde una junta transversal hasta el borde de la losa, dividiendo la misma en dos planos.

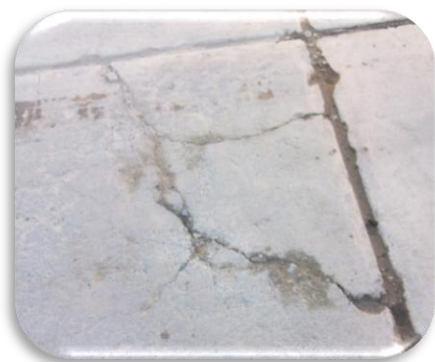
Figura N°24: Medición grieta de esquina > 15mm (Jr. Av. Central intersección de Víctor Véllez) > 35años de vida útil – suelo: arena y grava

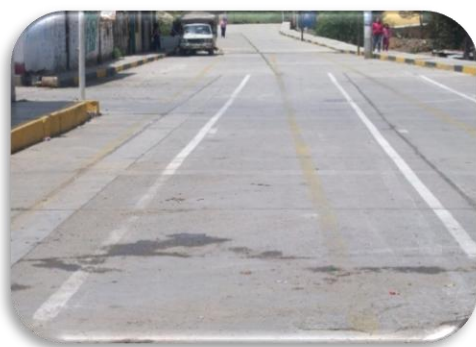
Figura N° 25: Medición grieta de losas divididas > 10 paños divididos (Jr. Las Palmas) > 20 años de vida útil – suelo: arena arcillosa

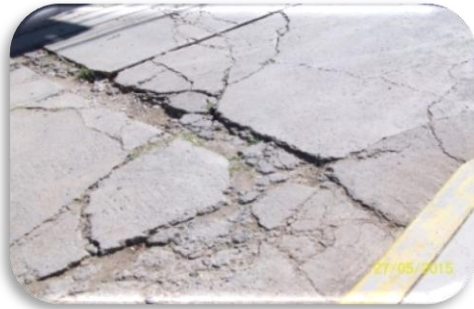
Figura N° 26: Medición de fisuras en bloque > 10 paños divididos (Jr. Amancaes intersección de Jr. Las Palmas) > 25 años de vida útil – suelo: arena arcillosa
