ANÁLISE AMBIENTAL DA BACIA DO ARROIO CADENA, MUNICÍPIO DE SANTA MARIA –RS: VILA URLÂNDIA

Sandro S. Vargas de Cristo, Luís Eduardo de S. Robaina, Marcos G. Berger
Departamento de Geociências –LAGEOLAM - CCNE
UFSM –Santa Maria, RS

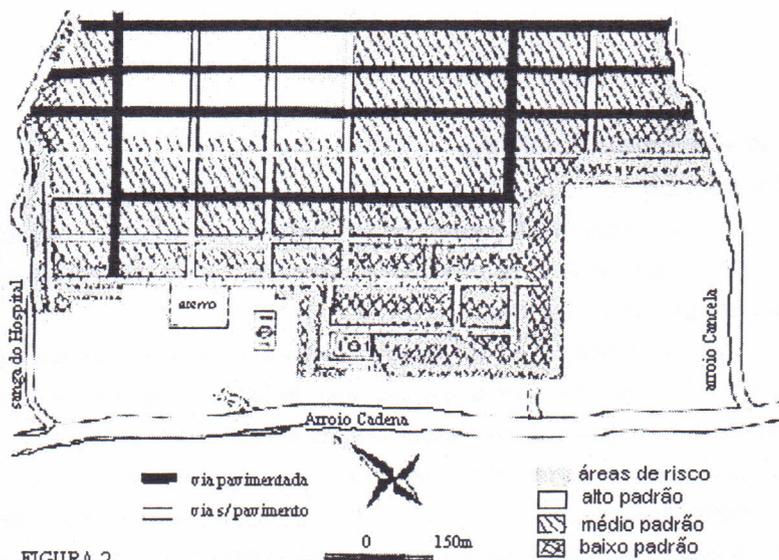
Figura 2 – Mapa de uso e ocupação

Os processos relacionados ao risco na vila Urlândia, apresentam como fatores condicionantes principais: as características da ocupação junto a planície da inundação dos arroios Cadena, Cancela e Sanga do Hospital; o grau de degradação das margens das drenagens e; a ocorrência de chuvas intensas. As principais áreas de risco estão indicadas no mapa da figura 2.

Outro processo de risco geológico, na região, está relacionado a movimentos de massa junto as margens dos arroios. Os escorregamentos de margens constata-se, principalmente, nos setores sul e norte da área (figura 2), ou seja, nas margens dos arroios Cancela e Sanga do Hospital, respectivamente. Estes processos ocorrem pelo desconfinamento das margens, provocados pela ação erosiva do intenso fluxo das águas fluviais sobre as margens e, pela ação do escoamento das águas da chuva.

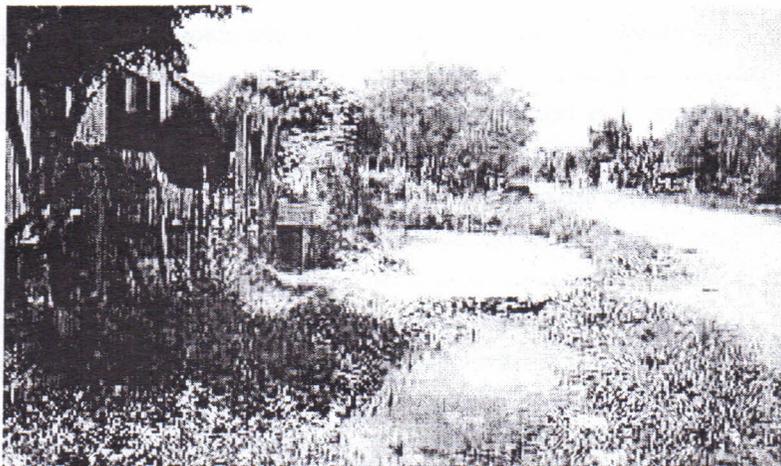
Figura 3. Acúmulo de água nas valetas junto as vias, regiões mais baixas da vila.

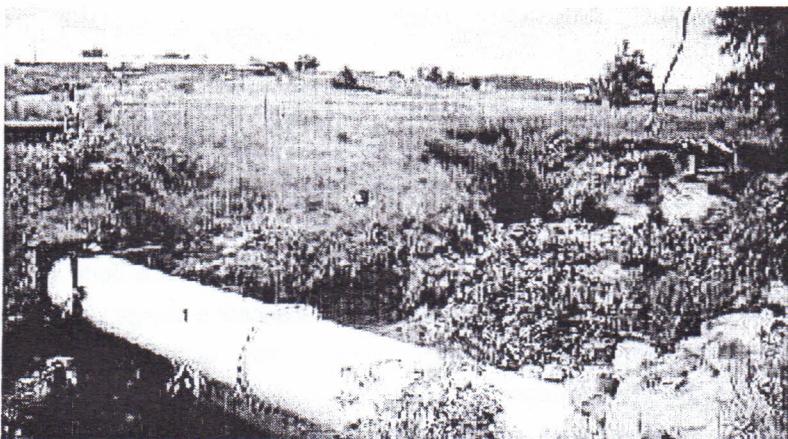
As inundações ocorrem em várias porções da Vila, sendo o principal processo em atuação na área. Na porção noroeste, em específico na margem esquerda do arroio Sanga do Hospital, este processo acontece, principalmente, pela ocupação intensiva da margem. Este arroio também sofre com o grande acúmulo de lixo (resíduos sólidos) em suas margens e no seu próprio leito. O lixo colocado na área, incrementa o barramento (barreira que impede o fluxo normal das águas) em especial no local onde ocorre um cano metálico coletor de esgotos cloacais da cidade (utilizado pela CORSAN) que passa perpendicularmente ao canal principal do arroio (figura 4). Este fato aumenta as possibilidades de inundações das residências próximas, quando do transbordamento das águas do canal.

Figura 4: Barramento do Sanga do Hospital, pelo cano da CORSAN, lixo no leito do arroio e margens sem cobertura vegetal.
