Estudo geológico-geotécnico de talude natural, para estabelecimento de torres de transmissão de energia

Edgardo Ramos Medeiros
Luís Eduardo Robaina
Silvana Fernandes Neto

Este trabalho diz respeito à possível estabilidade de duas torres de transmissão de energia elétrica, postadas no flanco sul do cerro da Terênciã, entre os municípios de Faxinal do Soturno e Dona Francisca.

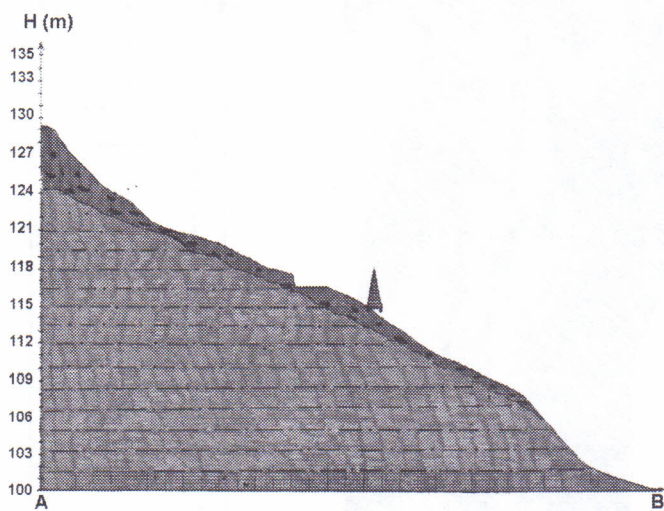
Figura 3

A análise dos perfis A-B e C-D (figuras 3 e 4), permitiu identificar as relações de contato entre os diferentes materiais, além da espessura do solo coluvionar.

O perfil A-B (figura 3), foi traçado em uma área do talude com inclinações acentuadas, onde a espessura do material coluvionar pode atingir 9m, próximo ao topo e diminuindo para ao redor de 1,5m em direção a base.

Como áreas mais críticas são consideradas a situada à montante da torre 17 (figura 3), com volume aproximado de material coluvionar de 6000m^3 no extremo esquerdo e 12000m^3 mais ao centro, totalizando 18000m^3 . Imediatamente acima da torre 17, acrescenta-se o agravante da surgência do lençol freático. O volume estimado de colúvio a jusante da torre de 17, considerado de alto risco é de 700m^3 . Já na torre 18 (figura 4), o volume estimado de colúvio é de cerca de 6000m^3 podendo ser considerado de médio risco. A sua jusante o volume estimado é de 720m^3 .

Reconstituição do retaludamento existente imediatamente a montante das torres, identificado nos perfis.

Confecção de um dreno filtro ao longo de todo a encosta a montante das torres, de tal maneira que a base deste dreno atinja necessariamente a parte superior do substrato rochoso, afim de liberar as tensões produzidas na superfície de fraqueza, eliminando a saturação do material coluvinar e da parte intemperizada da rocha.

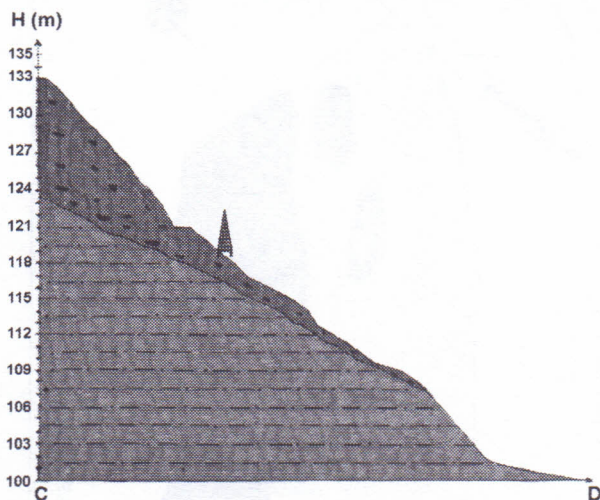
Figura 4

O perfil C-D (figura 4), localizou-se na parte do talude com inclinações, relativamente, menores e com uma espessura de colúvio que não ultrapassa a 5m, sendo a média neste traçado por volta 1,5m.

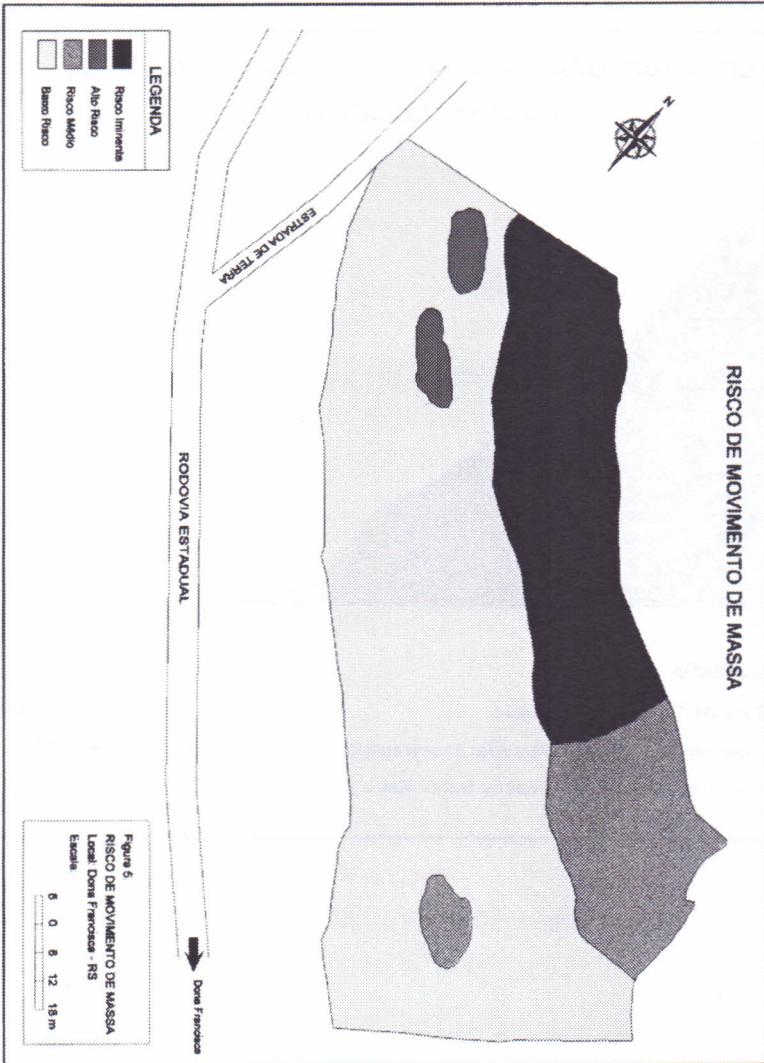
Considerando-se o talude como um todo define-se como superfície possível de escorregamento a interfície colúvio-rocha, estando definido as áreas com diferentes graus de risco na figura 5.
