**Plan Maestro de Saneamiento y Conservación del  
Bien Patrimonial Arquitectónico y urbano del  
Centro Histórico de Xochimilco.  
Caso de Estudio: Las 17 Capillas de Barrio**

Raúl Hernández Bautista

Tesis para optar por el grado de Maestro en  
Diseño para la Rehabilitación, Recuperación y  
Conservación del Patrimonio Construido.

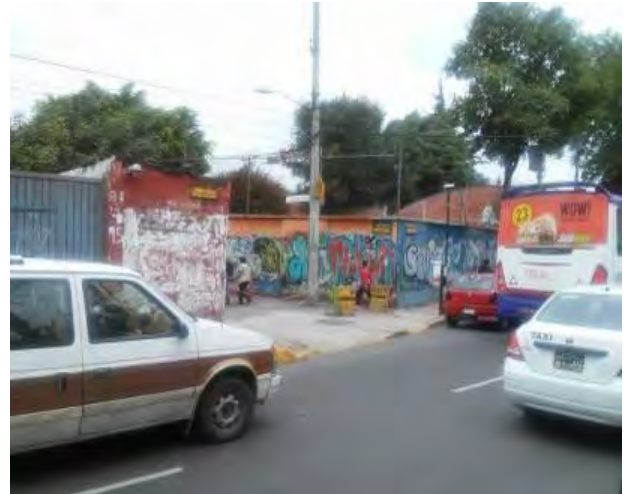
**Imagen 172.** Fotografía de barda de un inmueble con grafiti, ubicado en la calle Selva esquina con Av. 16 de septiembre, lo cual provoca un deterioro a la imagen urbana, centro de Xochimilco, octubre 2015.

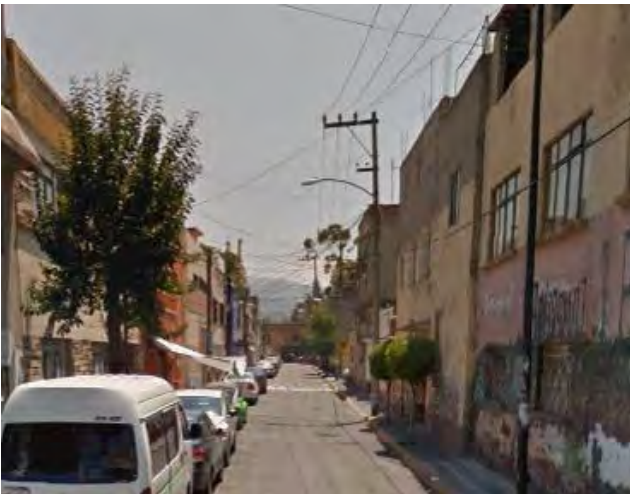
**Imagen 173.** Fotografía de fachada de una casa con pintura y aplanados dañados, ubicado en la calle Clavel entre ahuehuetes y Josefa Ortiz de Domínguez, centro Histórico de Xochimilco, octubre 2015.

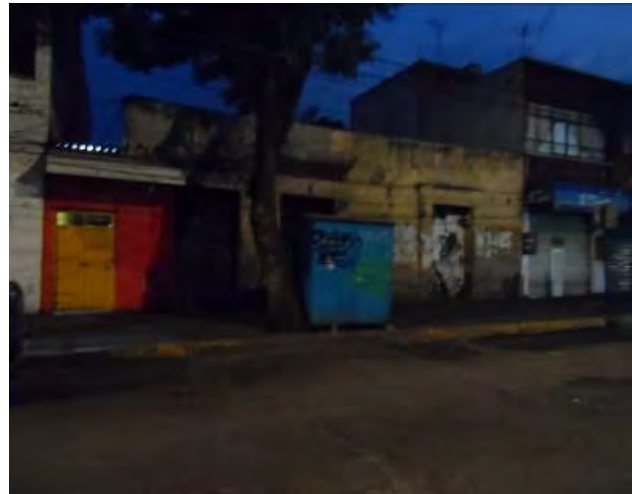
**Imagen 174.** Fotografía de fachada de casa con un grado de deterioro mayor, el cual se ubica en la calle Francisco I. Madero entre Av. 5 de mayo y Violeta, centro Histórico de Xochimilco, octubre 2015.

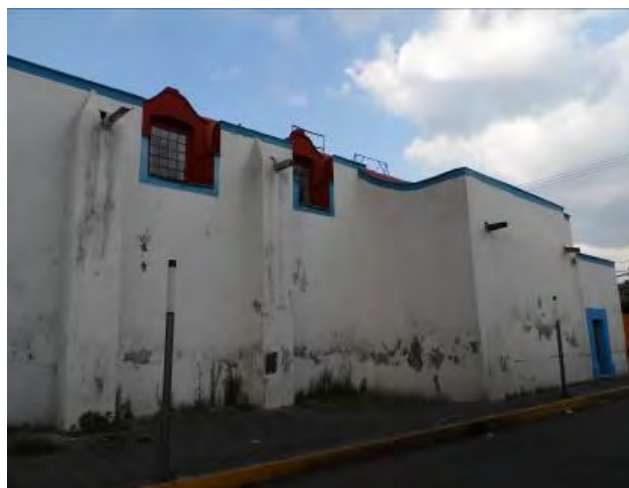
**Imagen 201.** Fotografía de la fachada lateral sur de la capilla de La Asunción, se muestra el deterioro que presenta la pintura y el tipo de luminarias que se utiliza para su iluminación, octubre 2015.

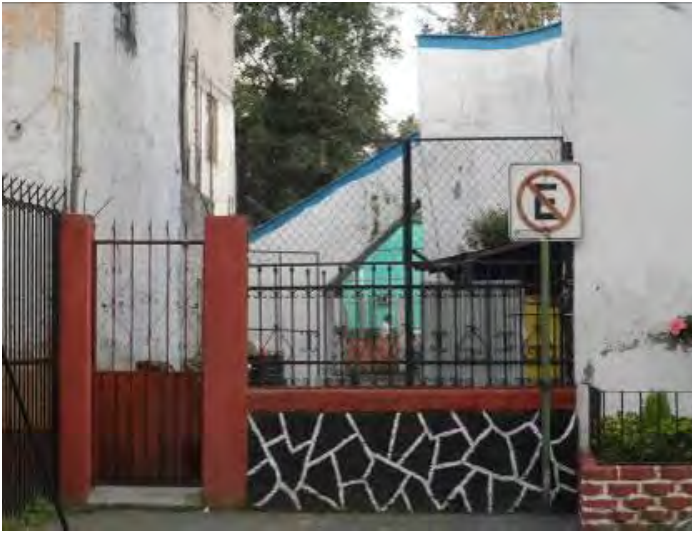
**Imagen 202.** Fotografía lateral izquierda de la fachada principal de la capilla de La Asunción, se muestran elementos de tabique y de herrería que se le han ido añadiendo a la capilla, octubre 2015.

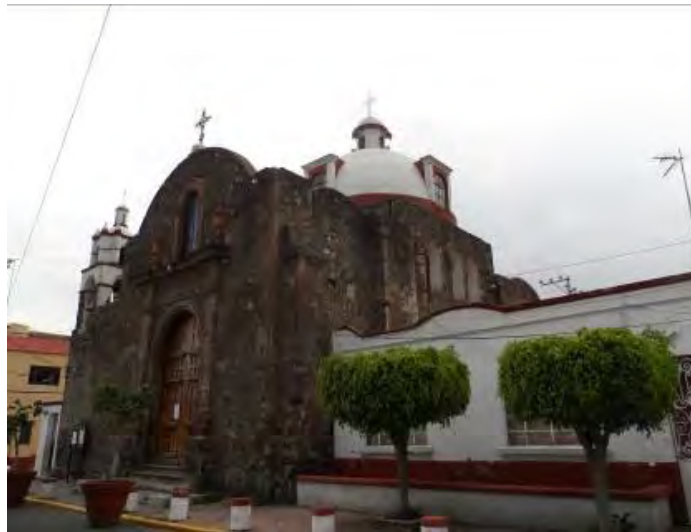
**Imagen 215.** Fotografía de portón de madera de la fachada principal de la capilla San Cristóbal, en la cual se observa el deterioro que presenta debido al intemperismo, octubre 2015.

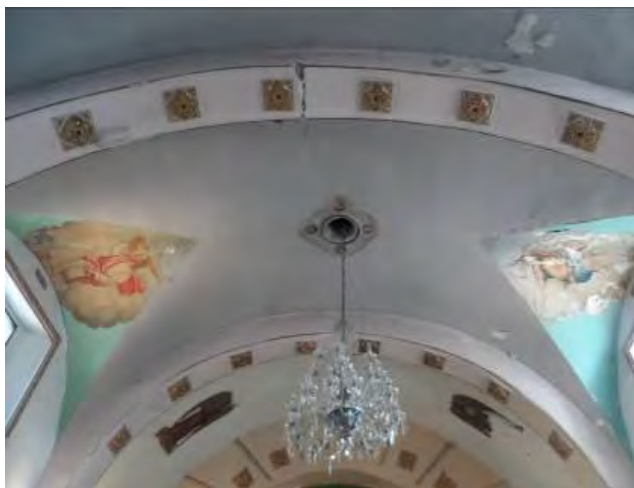
**Imagen 216.** Fotografía de la bóveda en el interior de la capilla Santa Crucita, se muestra el deterioro que presenta la pintura mural por la presencia de humedad, octubre 2015.

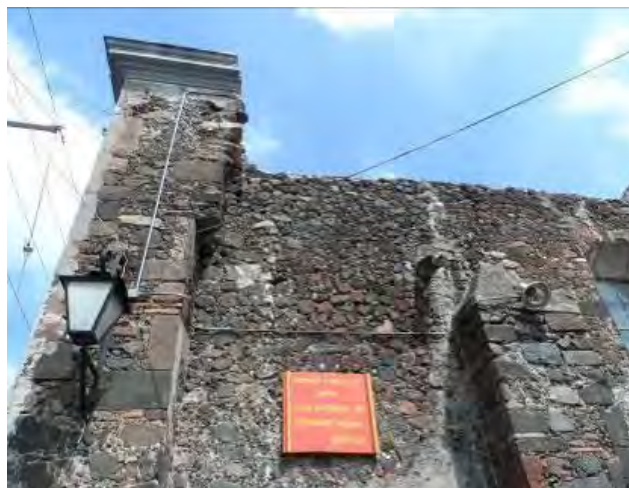
**Imagen 217.** Fotografía de la fachada sur de la capilla Santa Crucita, en la cual se muestra canalización de instalación eléctrica y luminarias empotradas en muros, esto a pesar de que el INAH prohíbe este tipo de instalaciones en los Monumentos Históricos, octubre 2015.

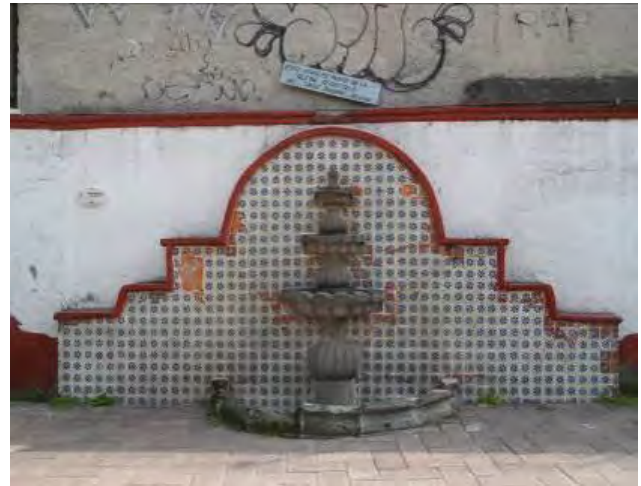
**Imagen 220.** Fotografía de fuente de cantera, la cual presenta deterioro por la pérdida de piezas de cantera que la componen y por el abandono en el que se encuentra, plaza de la capilla Santa Crucita, octubre 2015.

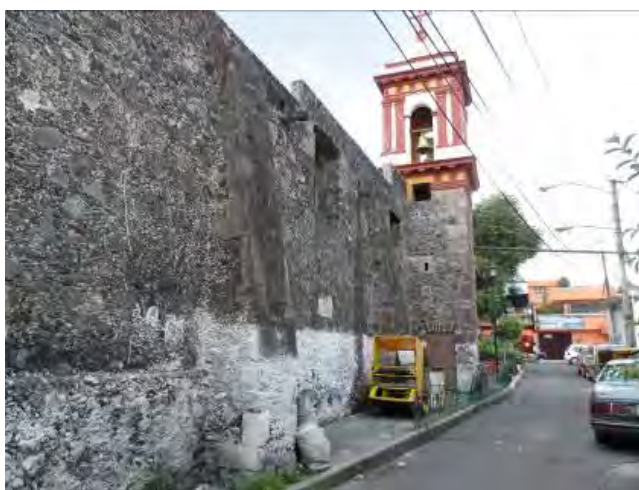
**Imagen 226.** Fotografía de la fachada norte de la capilla de San Esteban, se muestra estructura metálica incrustada en el contrafuerte norte, la apropiación del espacio de la capilla para colocar costales de cascajo y bicitaxis, aplicación de pintura a la cal en rodapié y la existencia de flora parasita inferior en contrafuertes, octubre 2015.

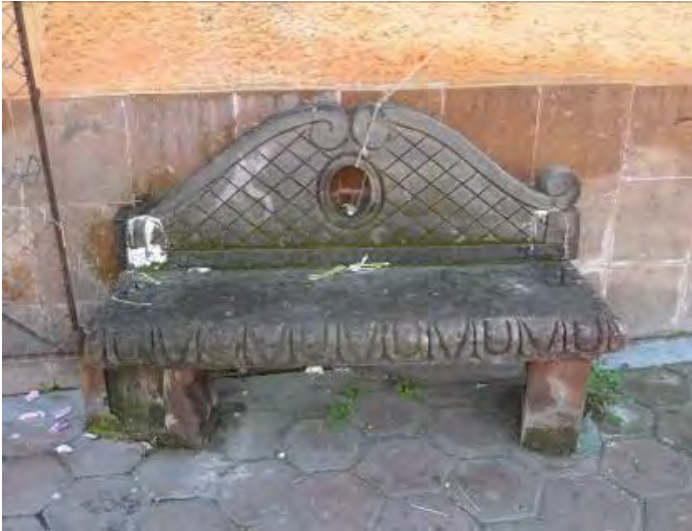
**Imagen 232.** Fotografía de bancas de cantera las cuales presentan un deterioro avanzado debido al intemperismo y a la falta de intervención, ubicadas en la plaza de la capilla de San Francisco Caltongo, octubre 2015.

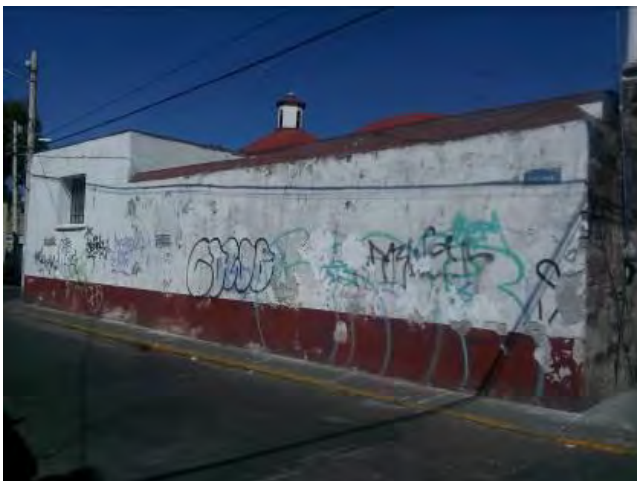
**Imagen 248.** Fotografía de la fachada sur de la capilla de San Pedro, se muestra el deterioro que presenta la capilla, el cual es provocado por el vandalismo, octubre 2015.

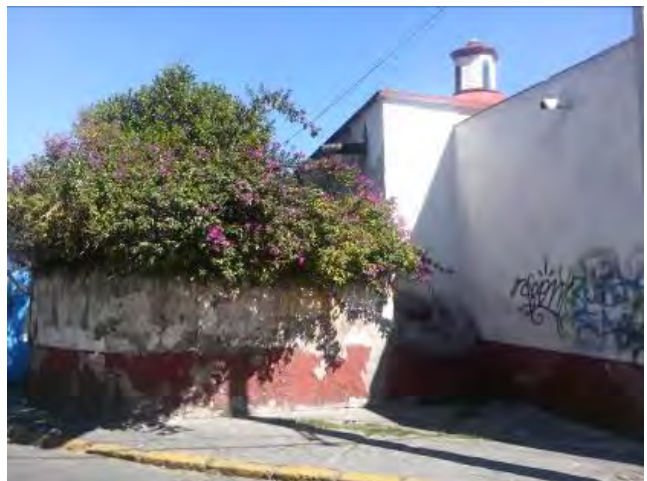
**Imagen 249.** Fotografía de la fachada poniente de la capilla de San Pedro, se muestran elementos que se le han añadido (construcción de barda adosada a la capilla), octubre 2015.

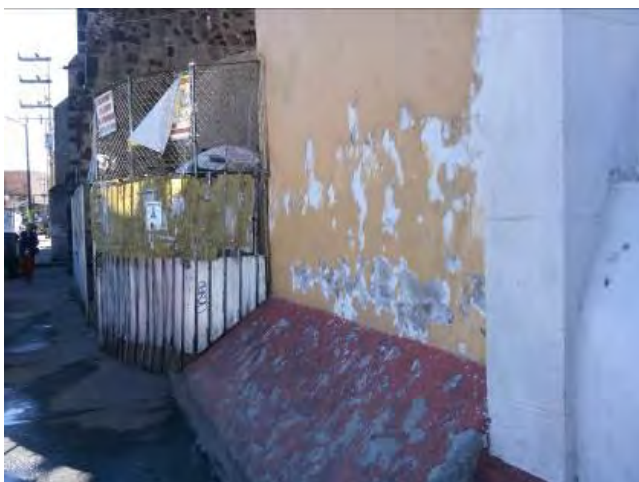
**Imagen 260.** Fotografía de la fachada oriente de la capilla Xaltocán, se muestra el deterioro que presenta parte del muro así como parte de una estructura metálica que adosaron a la fachada, octubre 2015.

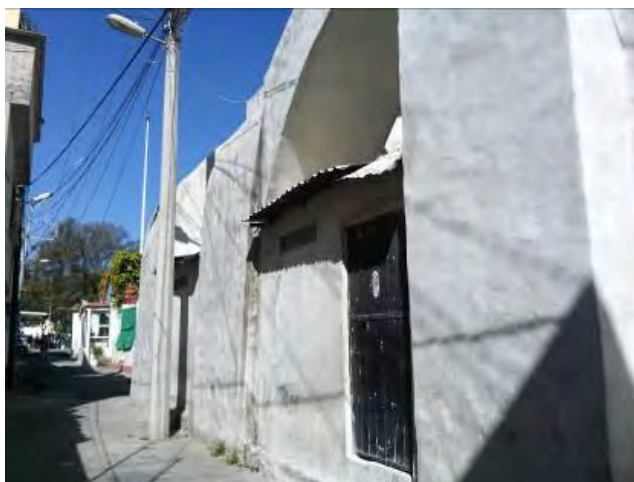
**Imagen 261.** Fotografía de la fachada poniente de la capilla Xaltocán, se muestra como se apropiaron del espacio entre contrafuertes para construir cuartos a base de muros de tabique y lámina, octubre 2015.

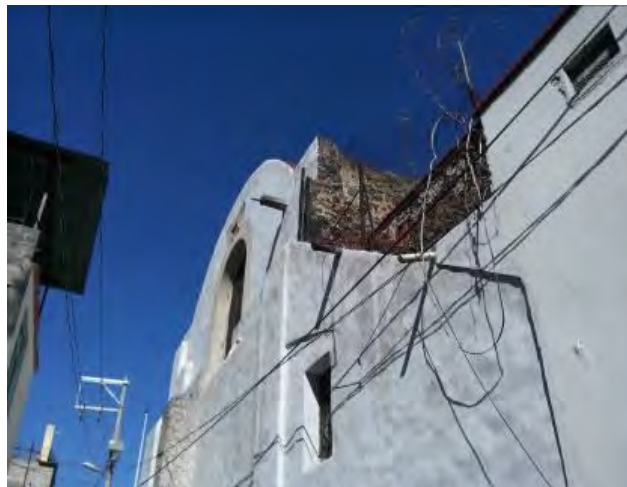
**Imagen 265.** Fotografía de la fachada poniente de la capilla Xaltocán, se muestra la existencia de flora parasita superior y tubo de PVC para el desagüe de agua en lugar de pérgolas de cantera, octubre 2015.

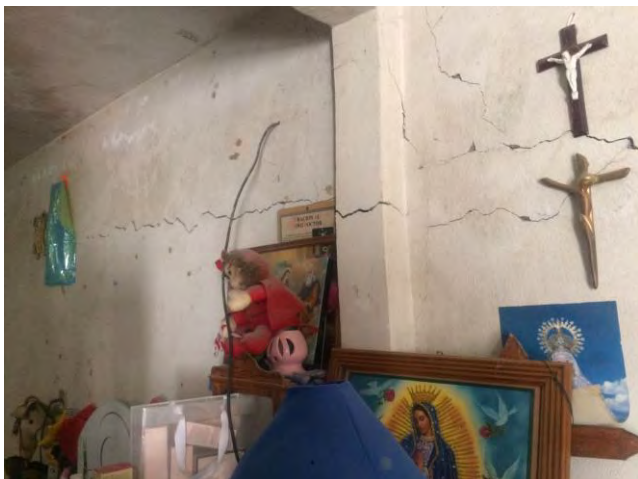
**Imagen 270.** Fotografía de Inmueble ubicado en el pueblo de Santa Cruz Acalpixca, se muestran las grietas formadas en muros y castillos a consecuencia del sismo del 19 de septiembre, delegación Xochimilco, octubre 2017.

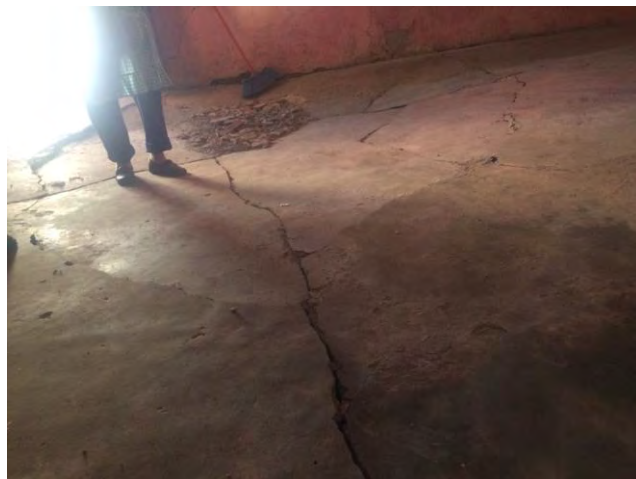
**Imagen 271.** Fotografía de Inmueble ubicado en el pueblo de Santa Cruz Acalpixca, se muestran las grietas formadas en el piso a consecuencia del sismo del 19 de septiembre, delegación Xochimilco, octubre 2017.

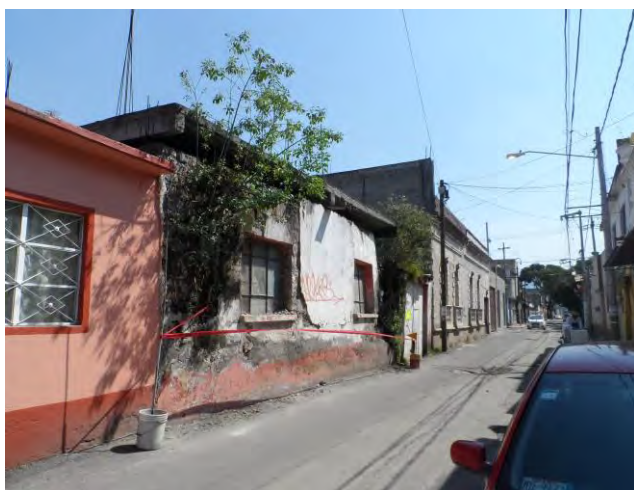
**Imagen 275.** Fotografía en la cual se muestra el daño que presenta Inmueble ubicado en la calle Benito Juárez a consecuencia del sismo del 19 de septiembre y por la falta de mantenimiento, Barrio Concepción Tlacoapa, en octubre 2017.

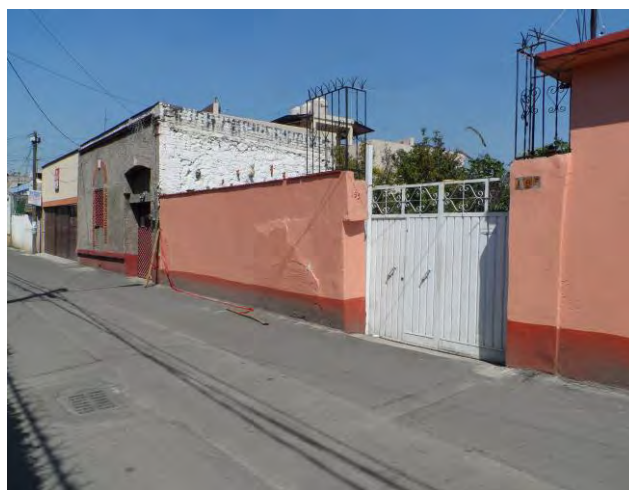
**Imagen 276.** Fotografía en el que se muestra la afectación que sufrió la barda de un inmueble a consecuencia del sismo del 19 de septiembre, el cual se ubica en la calle Benito Juárez, Barrio Concepción Tlacoapa, octubre 2017.

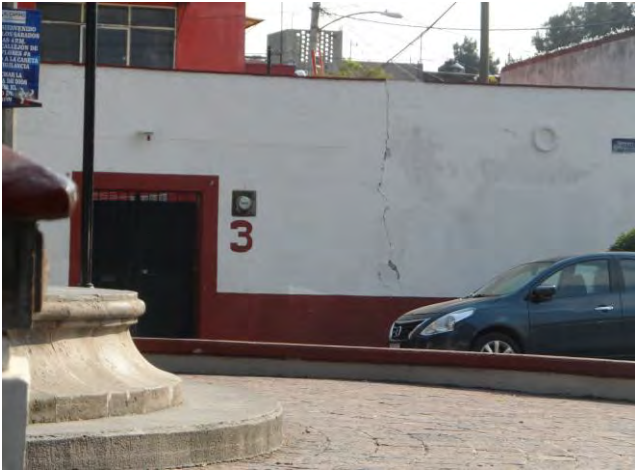
**Imagen 277.** Fotografía en la cual se muestra el daño que presenta la barda de la casa a consecuencia del sismo del 19 de septiembre, plaza de la capilla de San Cristóbal, octubre 2017.

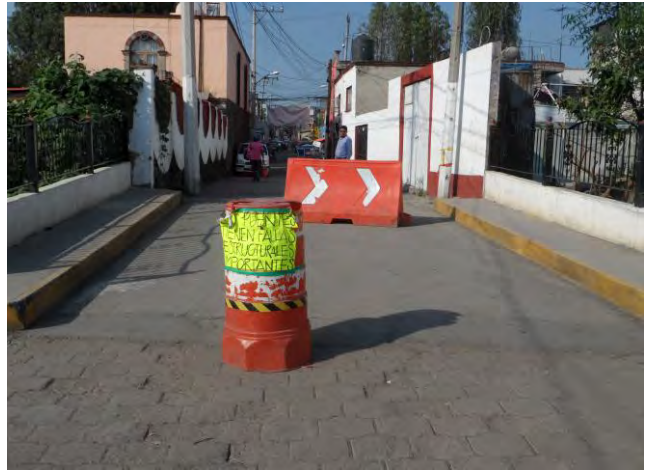
**Imagen 278.** Fotografía del puente del canal Achicalco a la altura del barrio Caltongo, el cual presenta una grieta, por lo que está cerrando al tránsito vehicular desde el 19 de septiembre, octubre 2017.

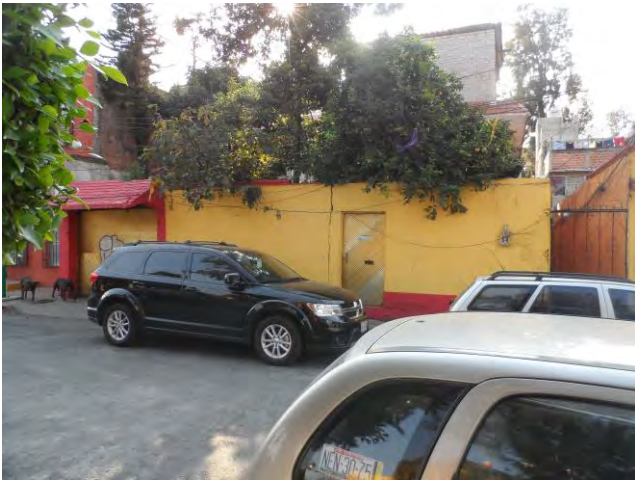
**Imagen 279.** Fotografía en el cual se muestra el daño que presenta la barda de una casa a consecuencia del sismo del 19 de septiembre, ubicada frente a la capilla de San Antonio, octubre 2017.

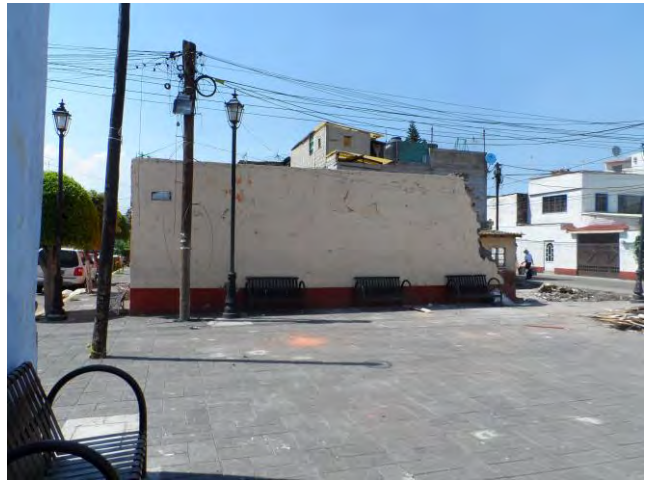
**Imagen 280.** Fotografía de Inmueble colapsado a consecuencia del sismo del 19 de septiembre, ubicado frente a la capilla de Belem, octubre 2017.

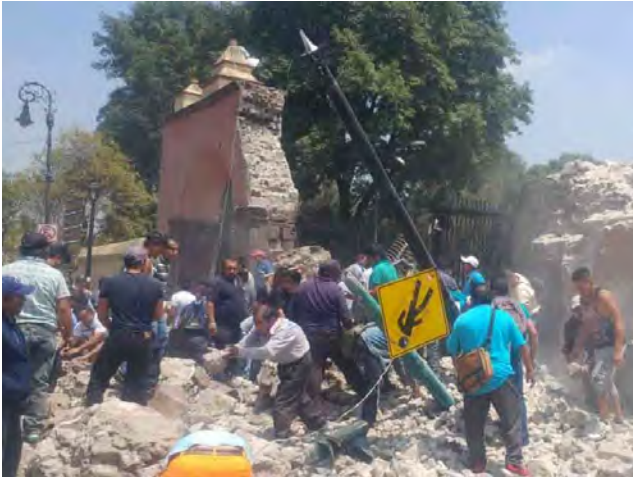
**Imagen 281.** Fotografía del Universal donde se muestra el colapso de la Arcada Real del Templo y ex convento de San Bernardino de Siena, se muestra un grupo de personas que en su afán de ayudar a buscar gente atrapada bajo los escombros de la arcada real, movieron los escombros de una manera desorganizada, asimismo, se aprecia como uno de los tres arcos que formaban la arcada real no sufrió colapso, centro Histórico de Xochimilco, septiembre 2017.

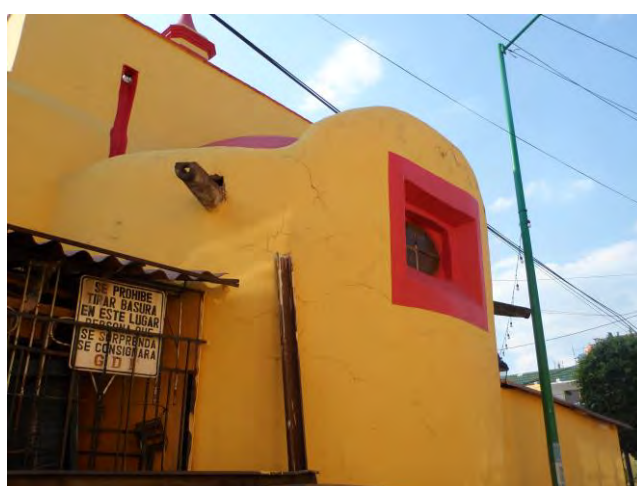
**Imagen 285.** Fotografía de la fachada Sur-Oriente de la Capilla de San Antonio, se muestran las fisuras que se formaron por el sismo, cabe mencionar que al tener elementos discordantes adosados a la fachada, estos producen deterioros al inmueble, octubre 2017.

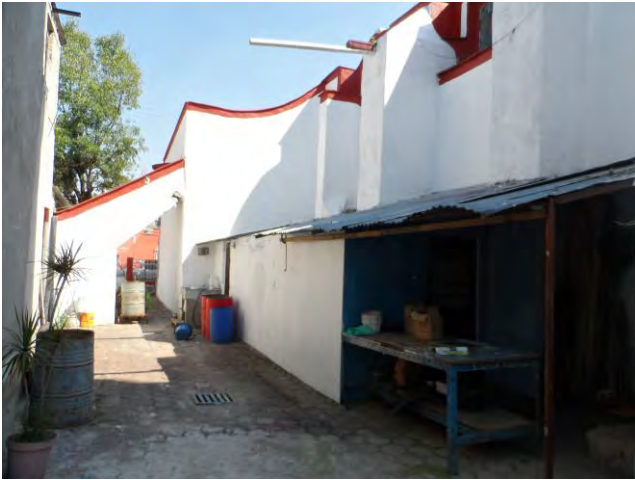
**Imagen 289.** Fotografía de la fachada Norte de la Capilla de la Asunción, se observa el contrafuerte Norte el cual presenta una grieta a 45°, de igual manera, se observa la existencia de elementos discordantes anexados a la fachada Norte de la capilla, octubre 2017.

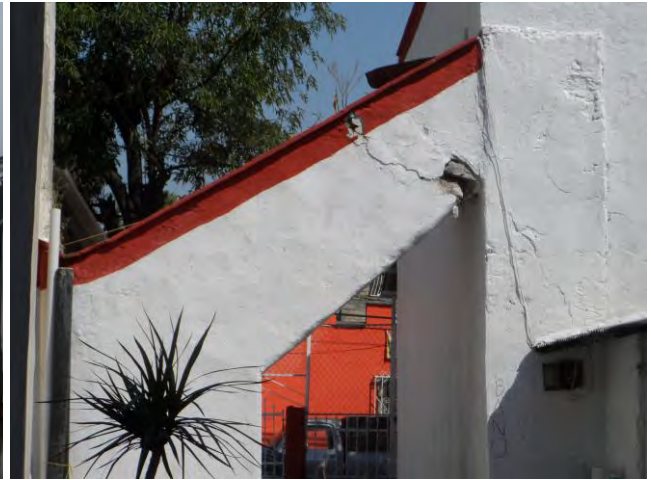
**Imagen 290.** Fotografía de la grieta formada en el contrafuerte Norte de la capilla de la Capilla de la Asunción, donde el contrafuerte deberá apuntalarse con polines de madera para evitar que la grieta pueda crecer de tamaño, octubre 2017.

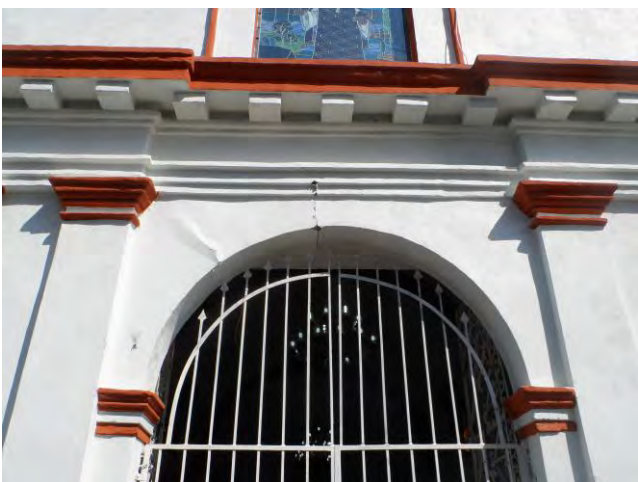
**Imagen 295.** Fotografía de la fachada de la Capilla de San Esteban, se aprecian dos grietas formadas en la clave del arco de medio punto del acceso principal a la capilla, octubre 2017.

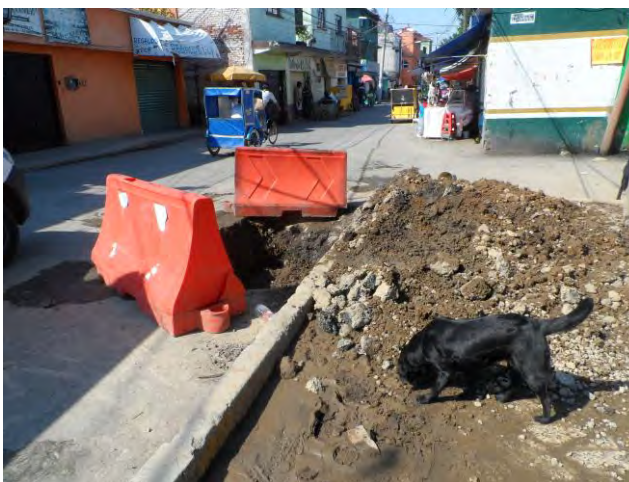
**Imagen 296.** Fotografía de la calle Dalia frente a la capilla de San Esteban, en la cual se observa socavón producido por la ruptura de una tubería de agua potable propiedad del SACMEX, octubre 2017.

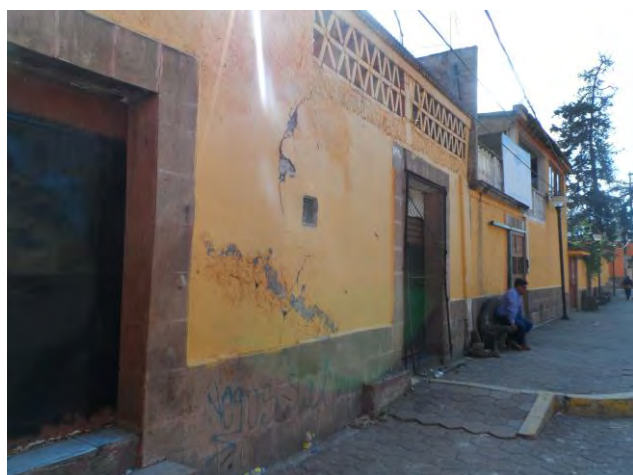
**Imagen 298.** Fotografía de la fachada de una casa que se ubica a un costado de la Capilla de San Francisco, en la cual se aprecian grietas en los muros a consecuencia del sismo de 19 de septiembre, octubre 2017.

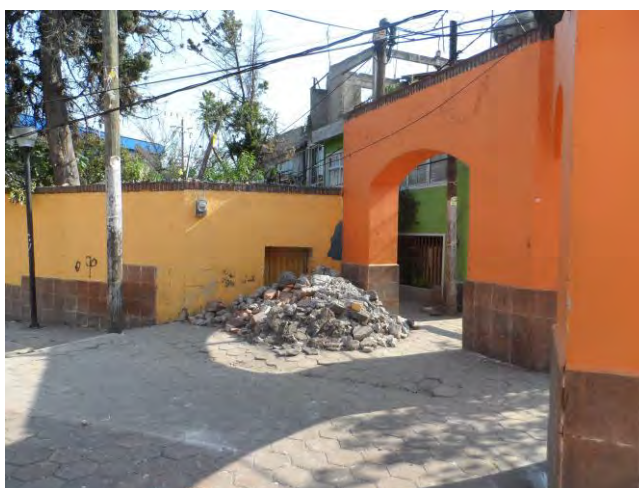
**Imagen 299.** Fotografía de la plaza de la Capilla de San Francisco, se observan daños en el piso de la misma, así como el escombros de una barda que colapso a consecuencia del sismo de 19 de septiembre, octubre 2017.

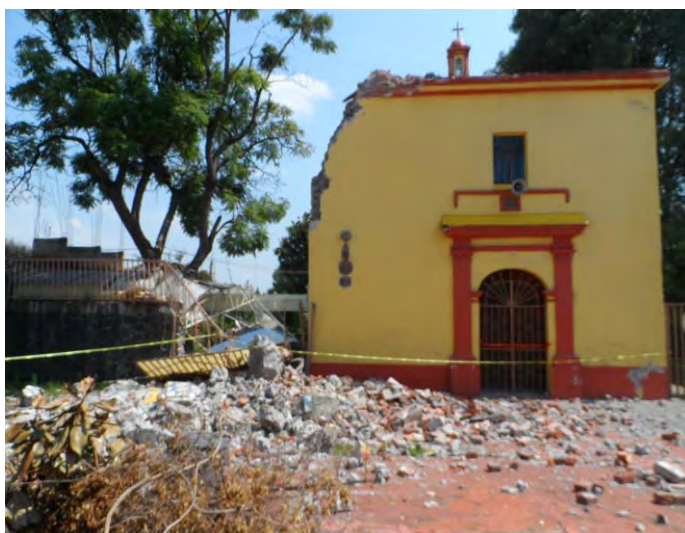
**Imagen 300.** Fotografía de la fachada principal de la Capilla de San Marcos, se aprecian los escombros de la torre de campanario y el daño que sufrió la capilla a consecuencia del sismo, octubre 2017.
