**DIAGNÓSTICO VISUAL DEL ESTADO ACTUAL DE LOS PAVIMENTOS EN LA
COMUNA BOSTON, BARRIO PROVIDENCIA COMPRENDIDO ENTRE LA CARRERA
21 BIS A LA 19 Y LAS CALLES 20 HASTA LA 24 DE LA CIUDAD DE PEREIRA,
RISARALDA**

UNIVERSIDAD LIBRE SECCIONAL PEREIRA

PROGRAMA DE INGENIERÍA CIVIL

ENERO 2014

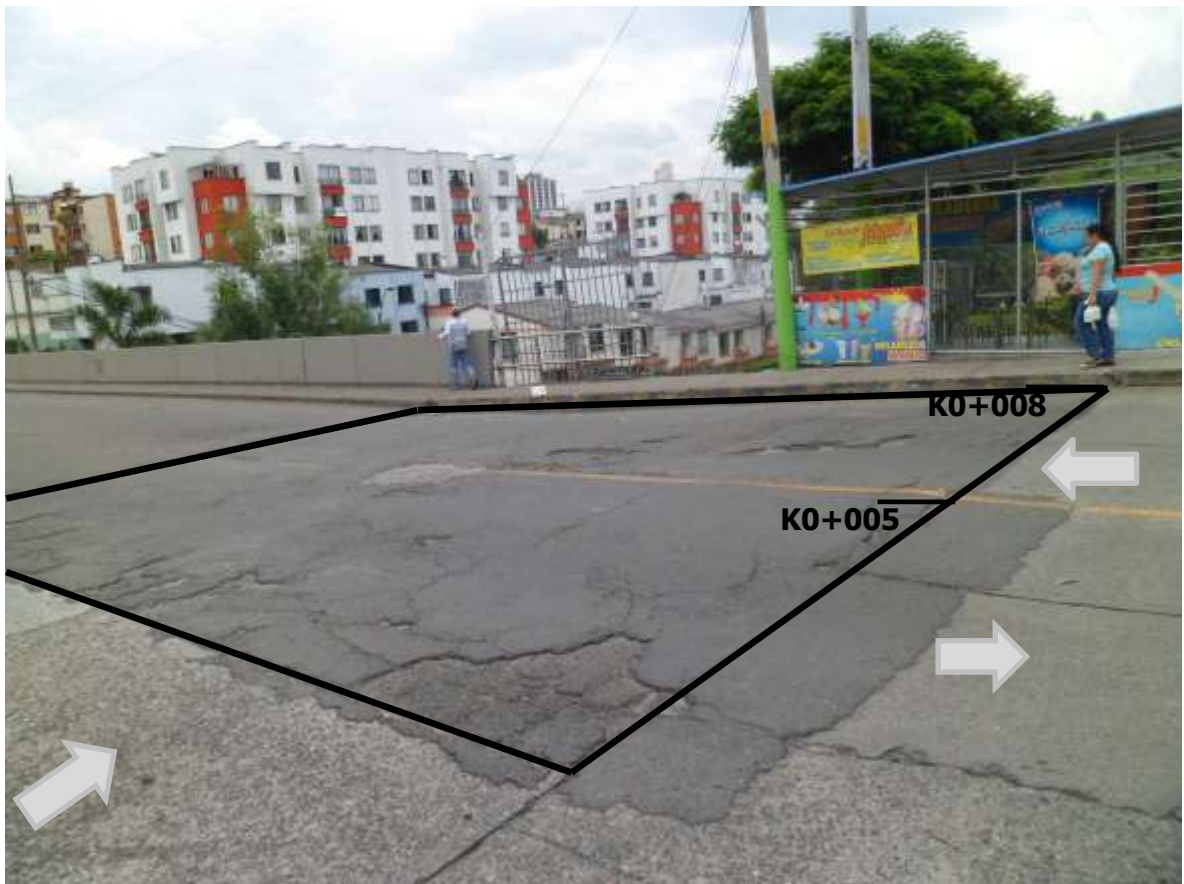
Foto 3. Tramo vehicular E 7 (Cra 19 con Cl 21) pavimento flexible del K0+005 al K0+008.

Abscisa	Tipo de deterioro	Severidad
K0+008.	PCH.	A (alta).

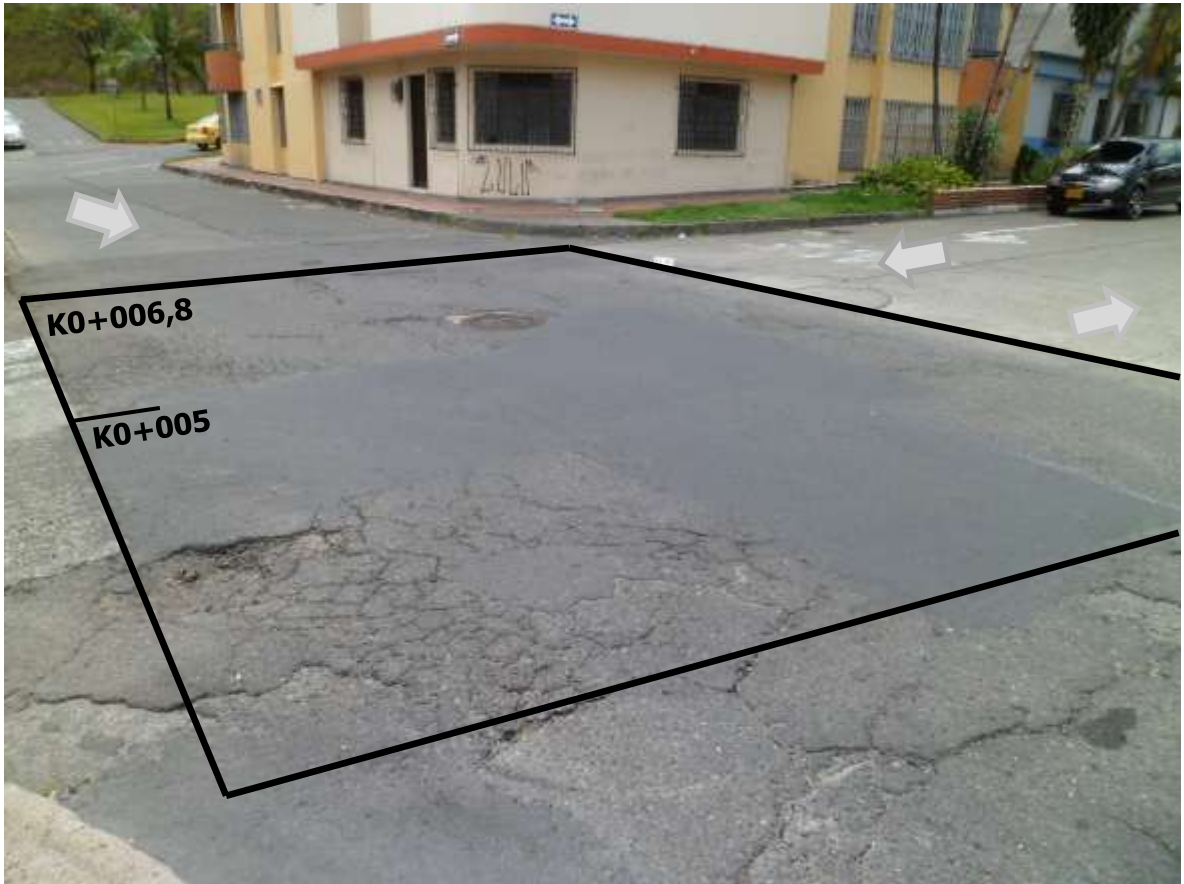
Foto 4. Tramo vehicular E 21 (Cra 20 con Cl 20) pavimento flexible del K0+005 al K0+006,8.

Abscisa	Tipo de deterioro	Severidad
K0+006,8.	PCH.	A (alta).

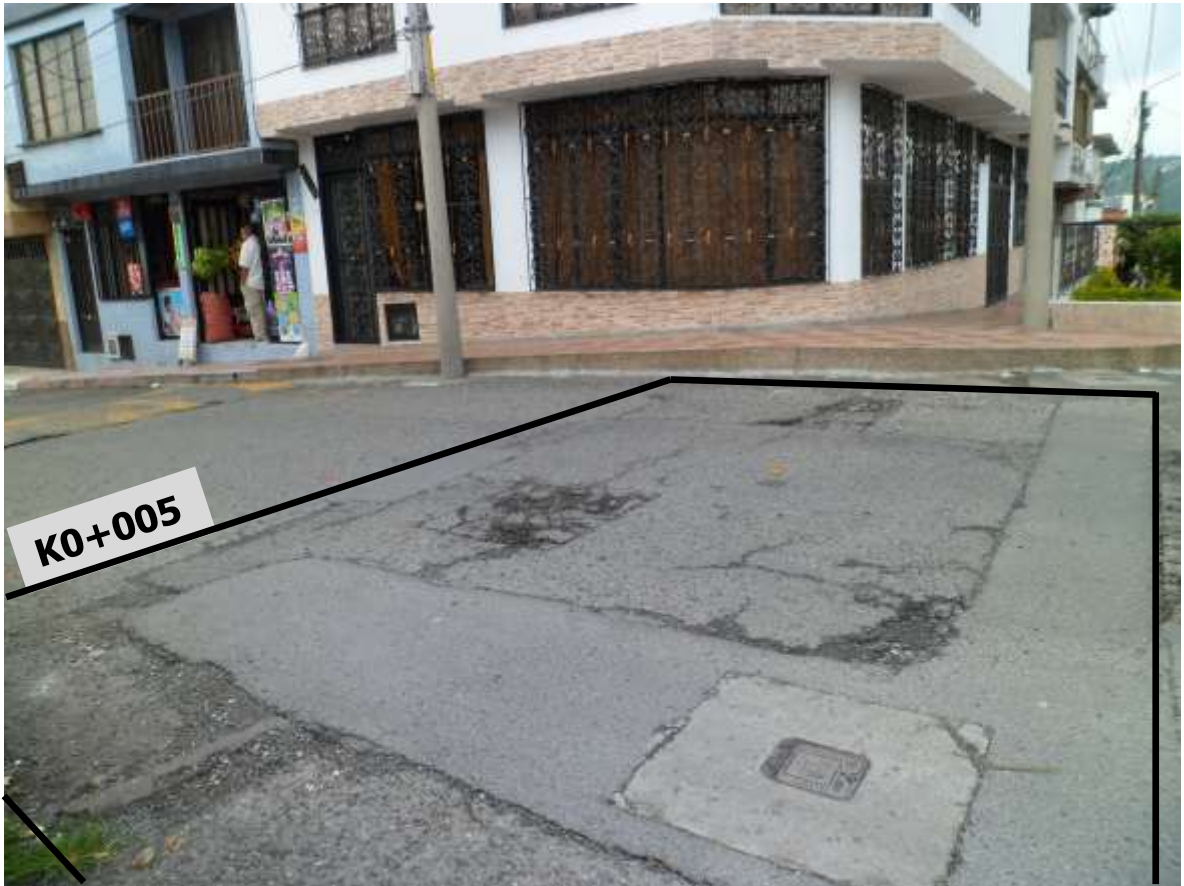
Foto 5. Tramo vehicular K 15 (Cra 20 entre Cl 23 y Cl 22 Bis) pavimento flexible del K0+005 al K0+008.

Abscisa: K0+005.

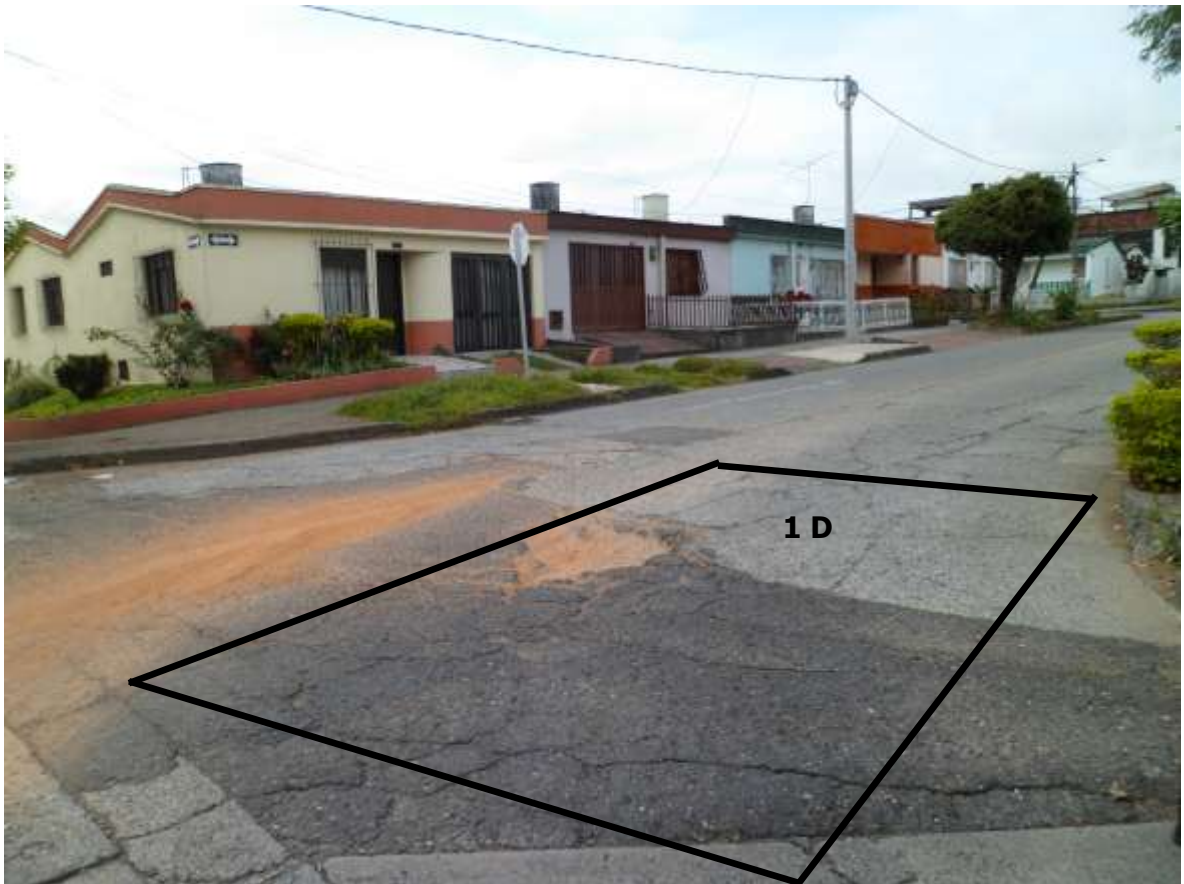
Foto 6. Tramo vehicular C 2 (Cl 24 entre Cra 19 y Cra 19 Bis) pavimento rígido.

No. Placa: 1 D.

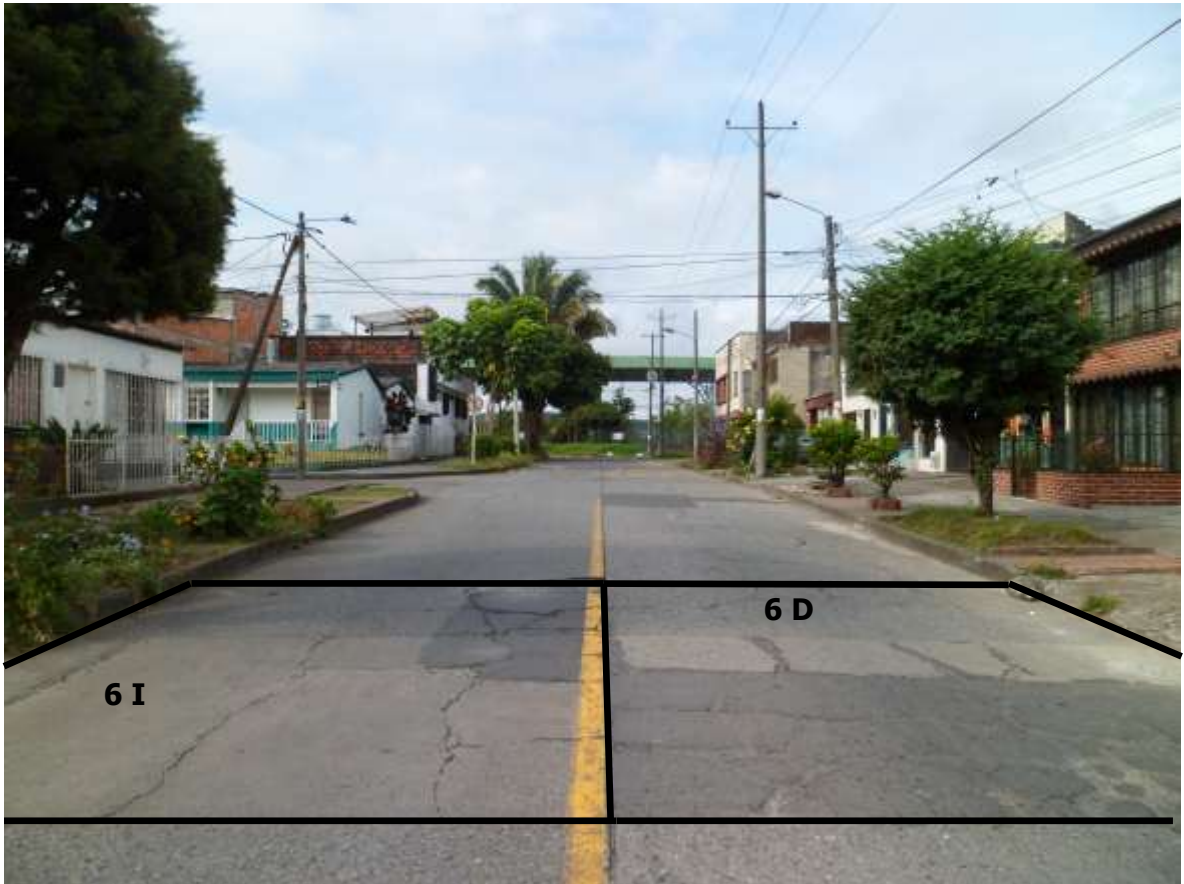
Foto 7. Tramo vehicular C 2 (Cl 24 entre Cra 19 y Cra 19 Bis) pavimento rígido.

No. Placa	Dimensión de losa	Tipo de deterioro	Severidad
6 I.	Largo 5 m, ancho 3,7 m.	PCHA.	A (alta).
		PCHC.	A (alta).
6 D.	Largo 5 m, ancho 3,7 m.	PCHA.	A (alta).
		PCHC.	A (alta).
		GB.	A (alta).

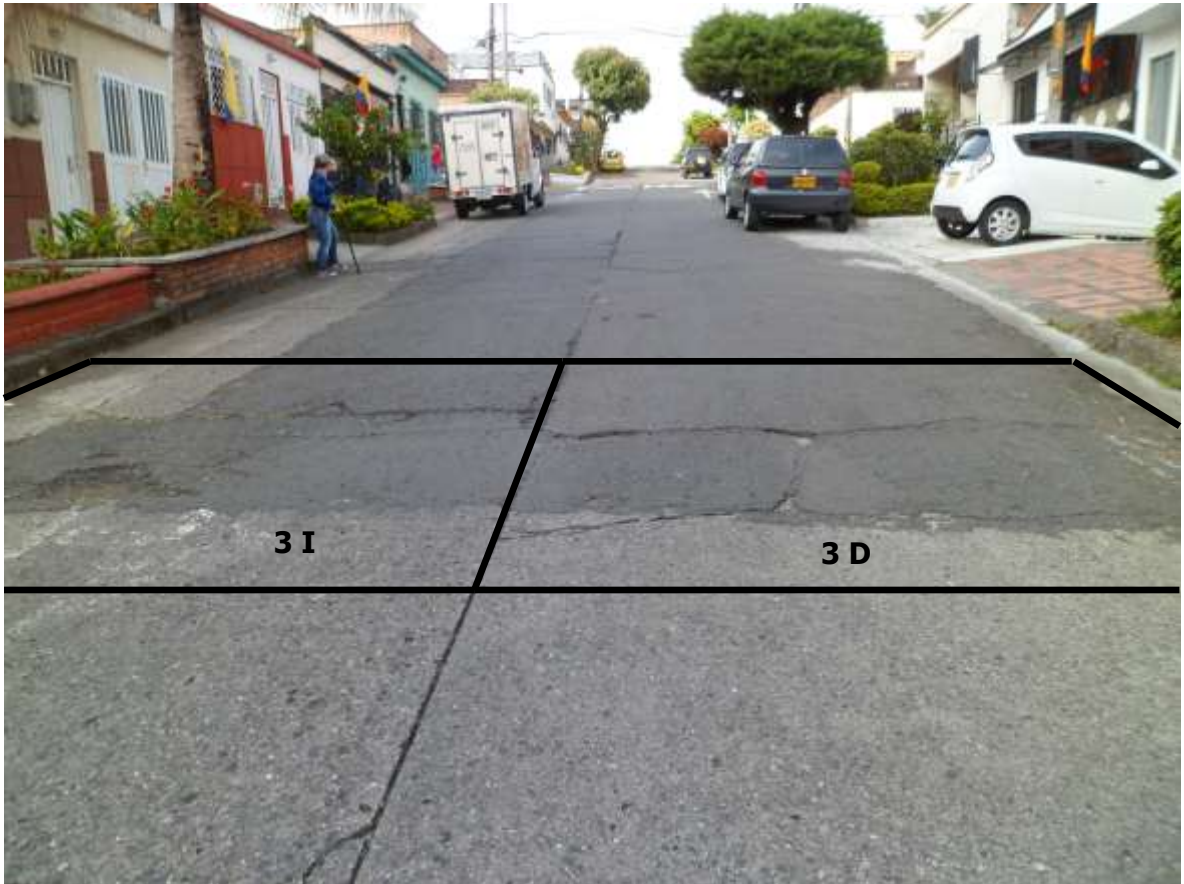
Foto 8. Tramo vehicular C 5 (Cl 23 entre Cra 19 y Cra 19 Bis) pavimento rígido.

No. Placa	Dimensión de losa	Tipo de deterioro	Severidad
3 I.	Largo 5 m, ancho 3,8 m.	GT. PCHA. PCHC.	B (baja). A (alta). B (baja).
3 D.	Largo 5 m, ancho 3,8 m.	PCHA.	A (alta).

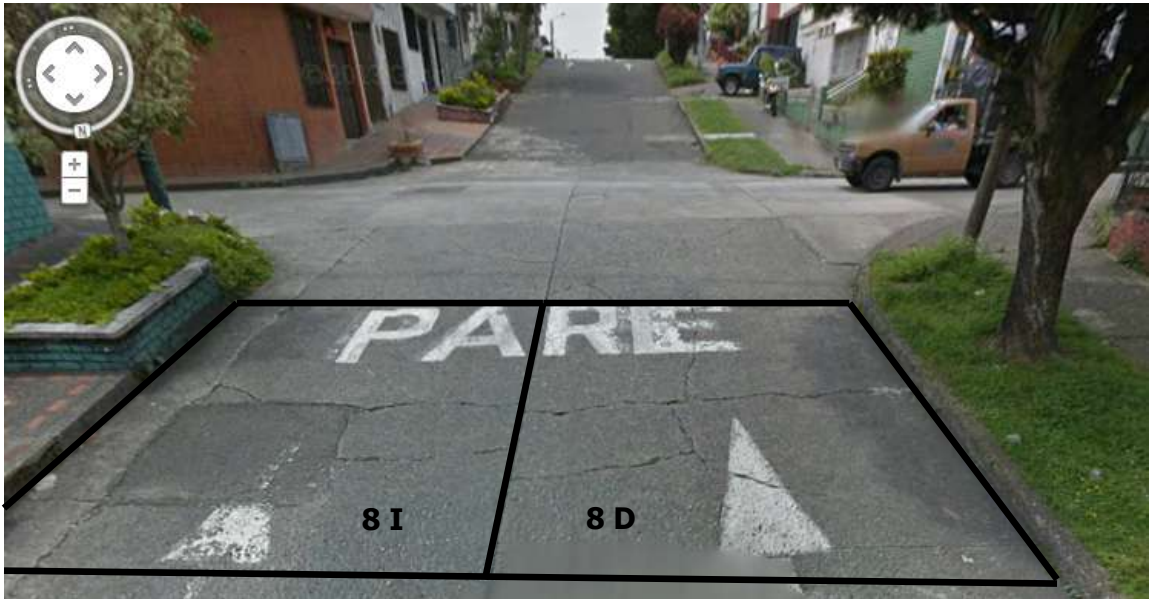
Foto 9. Tramo vehicular C 5 (Cl 23 entre Cra 19 y Cra 19 Bis) pavimento rígido.

No. Placa	Dimensión de losa	Tipo de deterioro	Severidad
8 I.	Largo 5 m, ancho 3,8 m.	GB.	A (alta).
		PCHA.	A (alta).
		PCHC.	M (media).
8 D.	Largo 5 m, ancho 3,8 m.	GB.	A (alta).
