Patología y diagnóstico en puente de concreto que comunica los barrios Pedregales y Parque Industrial de la ciudad de Pereira

Universidad Libre de Pereira
Facultad de Ingeniería
Ingeniería civil
Pereira
Julio
2018

Trabajo de investigación presentado como requisito para optar por el título de
INGENIERO CIVIL

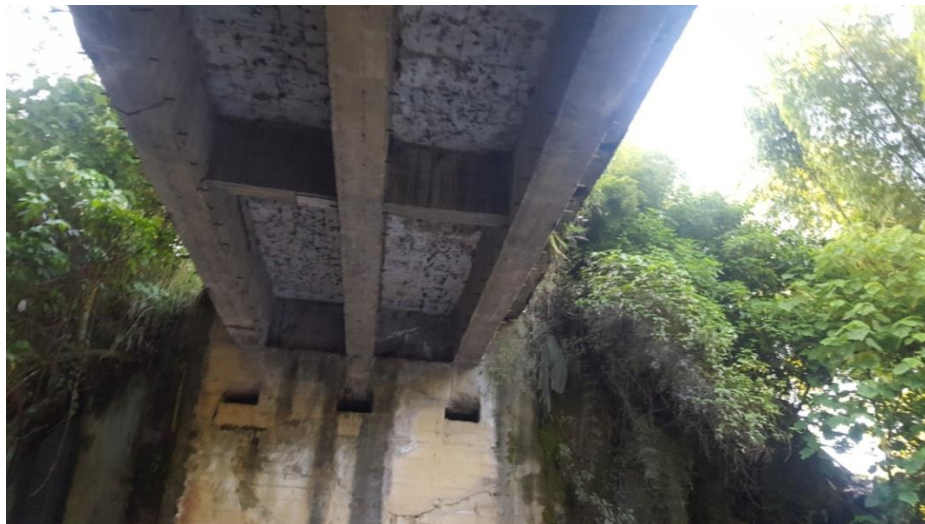
- Los elementos estructurales horizontales no presentan agrietamientos o patologías visibles, las vigas tienen una longitud de 18 m cada una, el puente está soportado por 3 de estas vigas con una sección 50 cm x 70 cm ubicadas longitudinalmente y de buen aspecto, se observa deterioro normal del concreto.

Figura 2. Estructura puente de concreto con vista inferior sin inclinación. Elaboración propia.

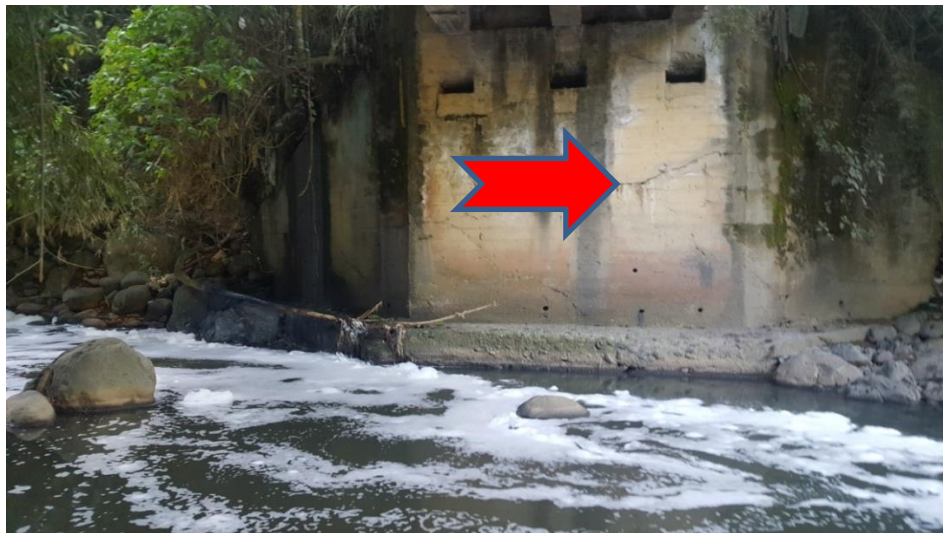
- El Puente se encuentra soportado por dos Pilares ubicados en cada extremo del puente, estos además de servir como soportes a compresión de la losa, sostienen el terreno natural (pantallas); uno de los pilares ver fig.3 presenta agrietamiento en la parte media del elemento al parecer por fuerzas de empuje del terreno natural.

Figura 3. Pilar base de la estructura con fractura en estribor. Elaboración propia.

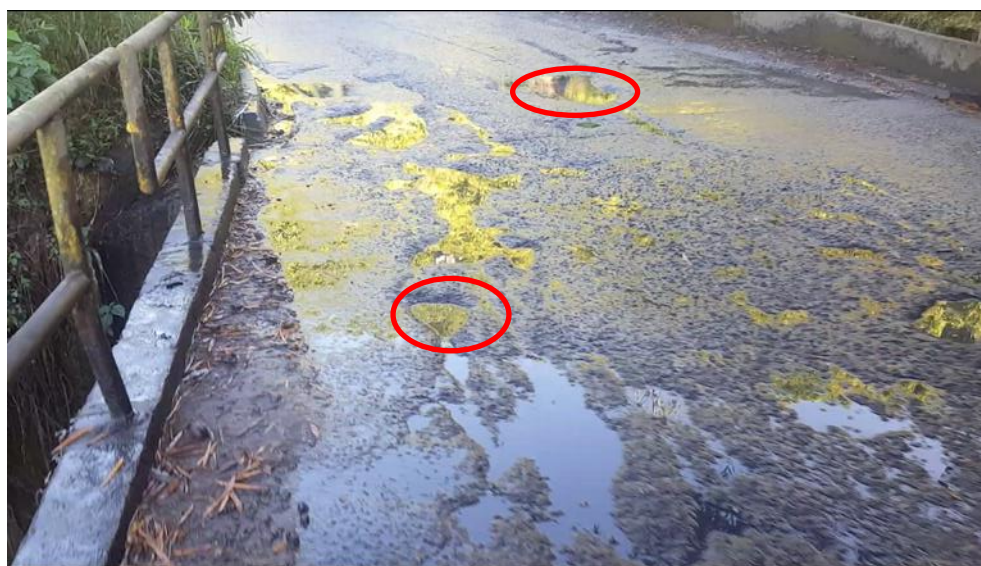
- La losa del puente se encuentra afectada notablemente debido a la ausencia de estructuras de canalización de aguas de escorrentía, ya que, existe un nacimiento de agua sentido P. Industrial – Barrio Pedregales que fue canalizado y termina justo donde inicia el puente y entrega de manera natural a la quebrada Dosquebradas teniendo como resultado el empozamiento de agua en las canales laterales de la losa, deteriorando la capa de rodadura y generándose posibles patologías en la losa de concreto armado.

Figura 4. Deterioro en la capa asfáltica- empozamiento de agua posible penetración en la losa. Elaboración propia.

- El deterioro en la capa de rodadura del puente indica permeabilidad de agua y de esta manera el ingreso de agentes que deterioran la durabilidad del concreto.
- La mala canalización del nacimiento de agua cercano, genera el afluente permanente de lixiviados por lo que se produce daño en la estructura y se evidencia en el deterioro constante de la superficie de la capa de rodadura.
- La capa asfáltica colocada posteriormente se ha deteriorado de forma irregular por lo que se genera represamiento de agua en algunos sectores.
- Las bases del puente, o estribos, se han debilitado por el socavamiento producto del río, que aumenta en época de invierno y afecta hasta la parte media de la columna.
- El tránsito peatonal y automotor, lo mismo que el comercio y la educación de la zona, dependen, en gran parte, de esta vía para comunicarse y desarrollar sus actividades cotidianas.

- Intervenir la estructura de la capa de rodadura realizar una prueba no destructiva de carbonatación para descartar que el ingreso de agua a la estructura no haya afectado las propiedades del acero de refuerzo.
- Construir las obras de canalización sobre la losa del puente de tal manera que se suspenda el represamiento de agua en la superficie.
- Utilizar tecnología de ultrasonido para determinar daños internos en los pilares del puente.
- Evitar la mezcla de asfalto sobre el concreto.
- Cambiar o reparar los sistemas de protección del puente en ambos lados.
- Realizar ensayos de núcleos en la losa como en los estribos y vigas de concreto para determinar su resistencia a compresión.

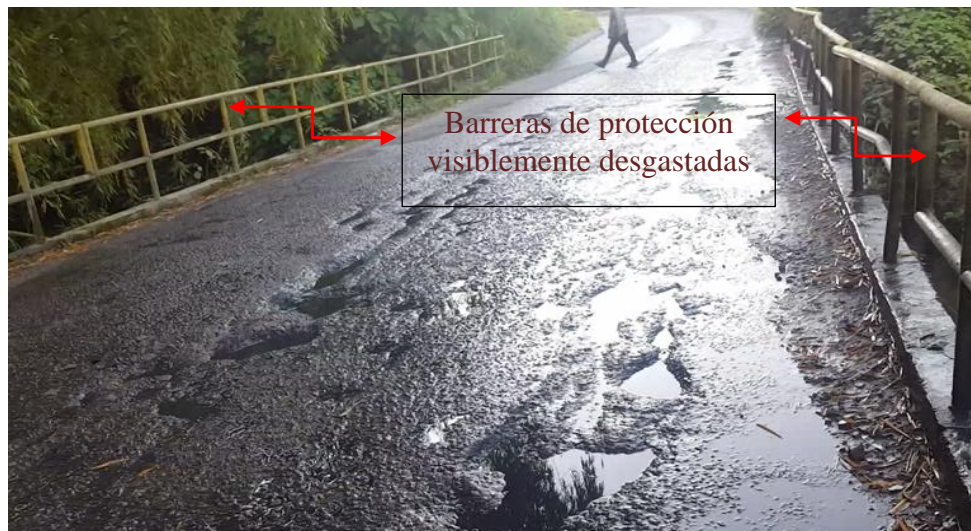
Figura 5. Parte superior del puente con desgaste de la capa de rodadura. Elaboración propia.

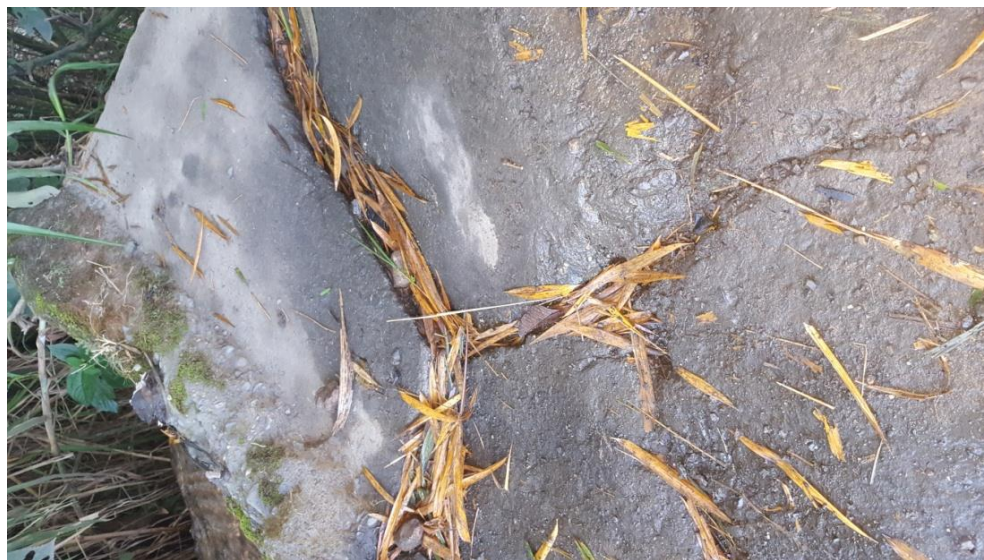
Figura 6. Fisuras en el concreto. Elaboración propia.
