**DIAGNÓSTICO DE LAS PATOLOGÍAS ESTRUCTURALES DEL PUENTE LA  
ESNEDA, UBICADO SOBRE EL RIO OTÚN ENTRE LOS MUNICIPIOS DE  
PEREIRA Y DOSQUEBRADAS, RISARALDA**

**UNIVERSIDAD LIBRE SECCIONAL PEREIRA  
FACULTAD DE INGENIERÍAS  
INGENIERÍA CIVIL  
PEREIRA  
2018**

**ASESOR:  
ING. ADÁN SILVESTRE GUTIÉRREZ**

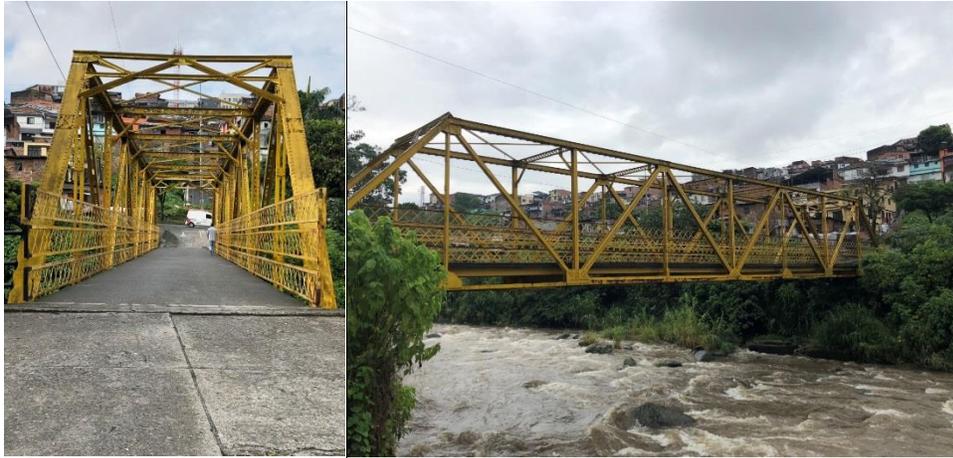
Figura 2. Estructura metálica

A continuación, se muestran las condiciones mencionadas anteriormente.

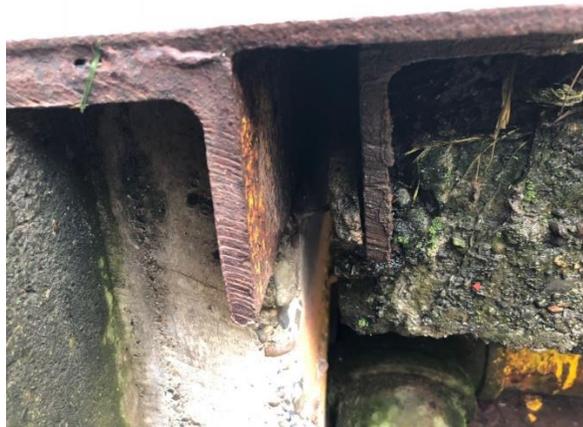
Figura 3. Juntas de dilatación parte inferior

El puente de la Esneda cuenta con juntas realizadas de una manera óptima, el cual consta de dos ángulos con una separación de 2 cm y cubierta en la parte superior por una lámina extendida a lo ancho de la losa del puente.

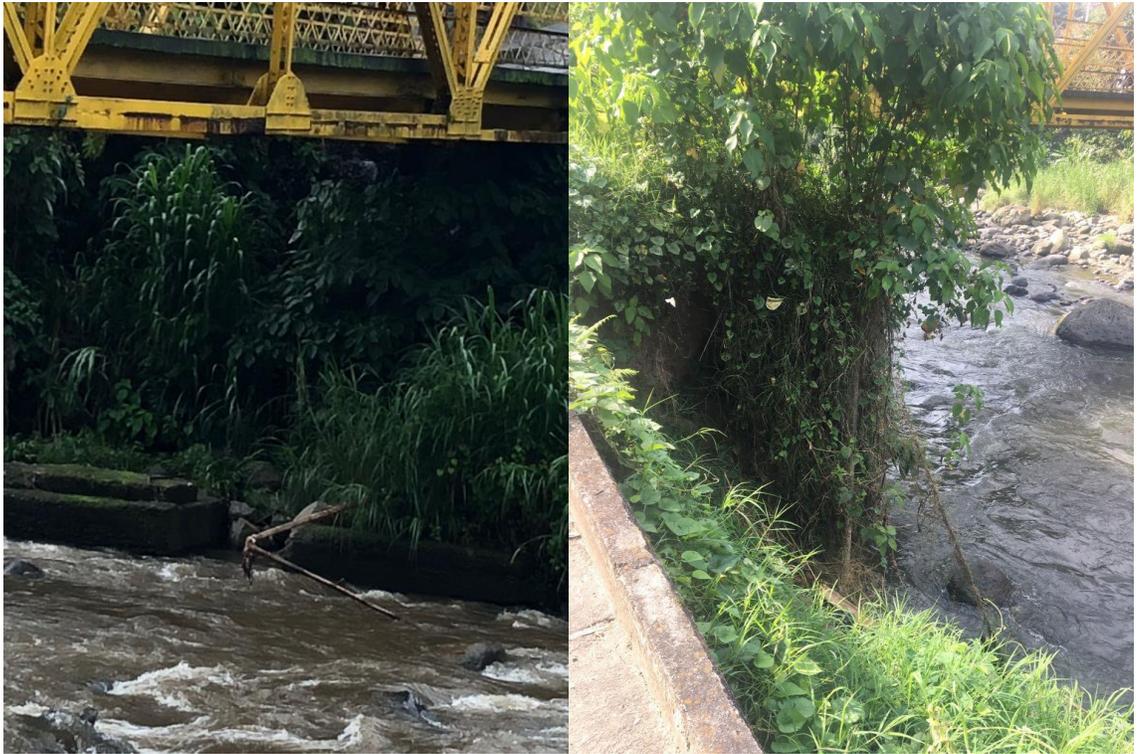
Figura 5. Afloramiento vegetal estribos

El puente cuenta con dos estribos, los cuales aparentan estar en buen estado a pesar de presentar afloramiento vegetal lo cual nos indica que es necesario realizar un mantenimiento preventivo.

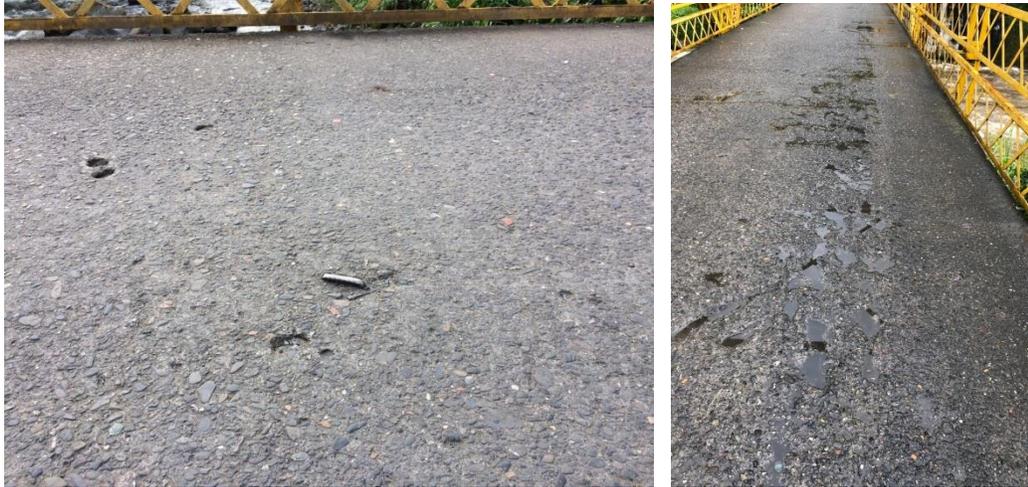
Figura 6. Deficiencias en la losa

El puente “La Esneda” cuenta con una losa en concreto en aparente buen estado aunque en algunas partes podemos encontrar algunos deterioros normales por el uso de este, entre estos deterioros podemos ver diferentes huecos ya nombrados previamente, además se nota el poco recubrimiento de la losa ya que el acero de refuerzo ya está expuesto, lo que puede generar daños más significativos en un futuro.

**Reforzamiento de la capa de rodadura.** Verificar en que partes de la losa de concreto se encuentran descubiertas las varillas del acero de refuerzo y en que parte se encuentran los pequeños huecos para hacer un pequeño resane y así evitar futuros daños mayores.

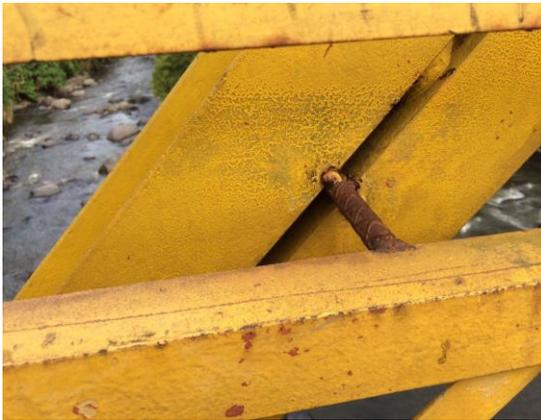
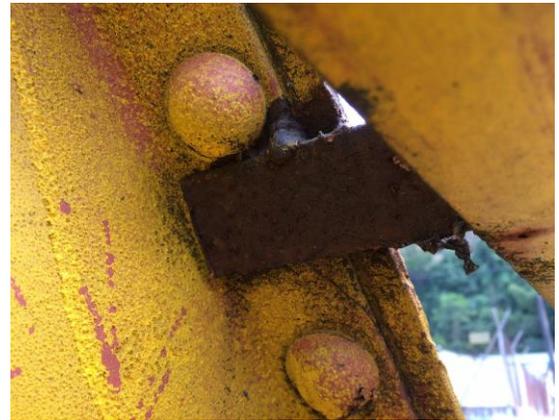
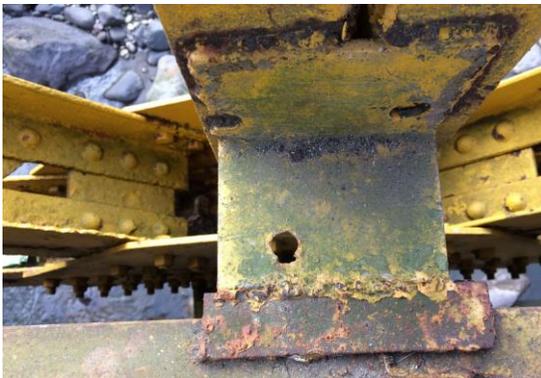
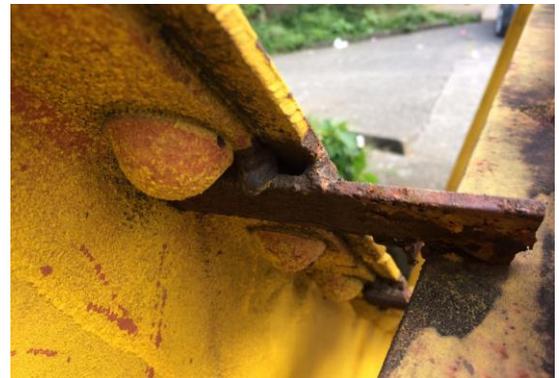
Figura 25. Refuerzos de la comunidad

A lo largo de los 30 años que tiene de existencia este puente en esta zona, se han hecho algunos refuerzos por parte de la misma comunidad que al ver que el ente gubernamental encargado no se hace responsable del mantenimiento, ellos mismos lo hacen para evitar el deterioro de este.

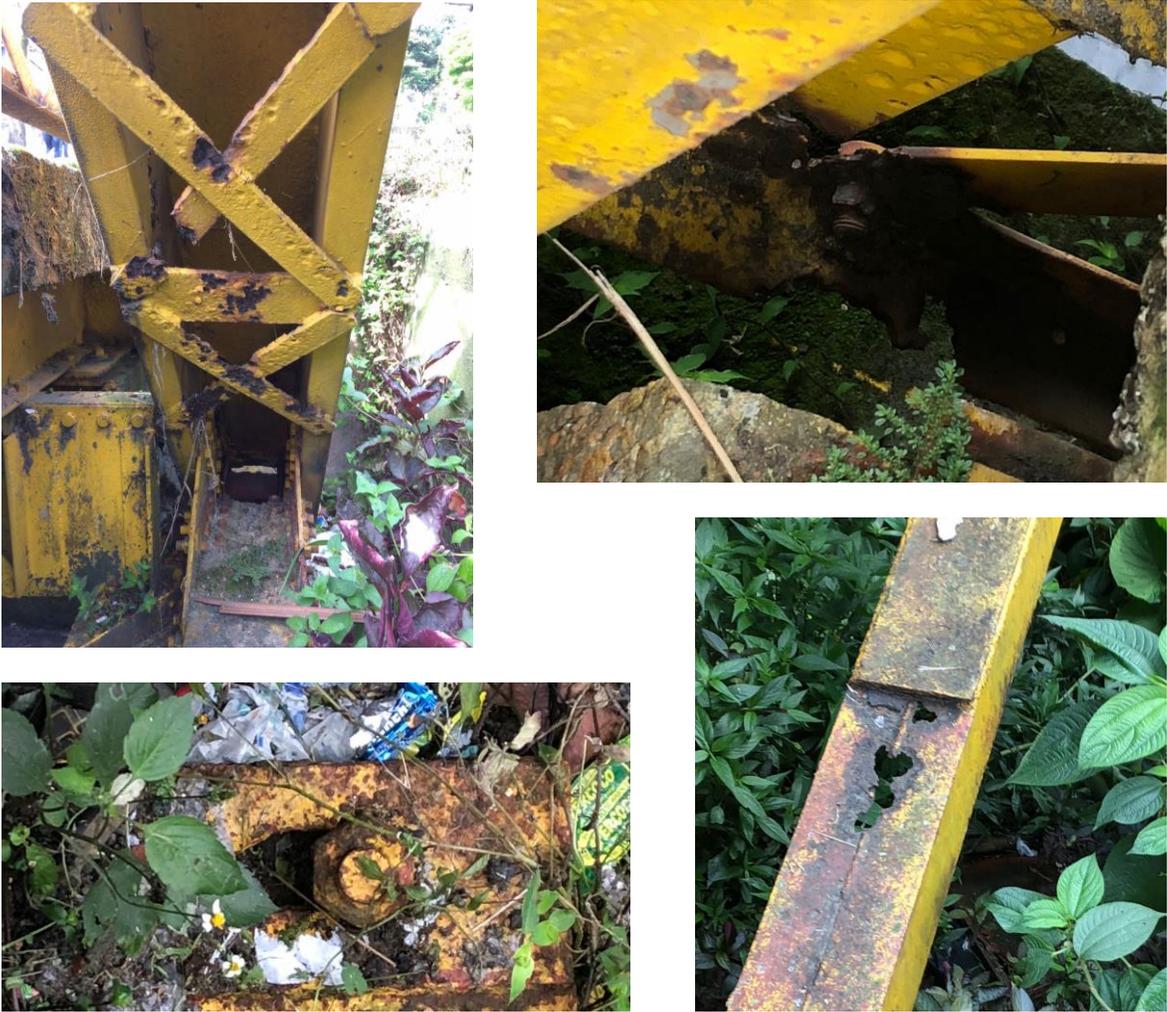
Figura 26. Deterioros del tiempo en la estructura metálica

En general el puente La Esneda se encuentra en un buen estado, con deterioros normales del paso del tiempo, aunque se recomienda al ente gubernamental al

**Reforzamiento de estructura metálica.** Cambiando uniones que tienen corrosión para evitar que esta se siga propagando, rectificar las partes que tienen soldadura para que esta funcione de manera óptima y por último aplicar algún epóxico que cubra y proteja esta estructura metálica.
