**PATOLOGIA ESTRUCTURAL INSTITUCIÓN EDUCATIVA NUEVA GRANADA
MUNICIPIO DE DOSQUEBRADAS**

**UNIVERSIDAD LIBRE SECCIONAL PEREIRA
FACULTAD DE INGENIERIA
PROGRAMA DE INGENIERIA CIVIL
PEREIRA - RISARALDA
2018**

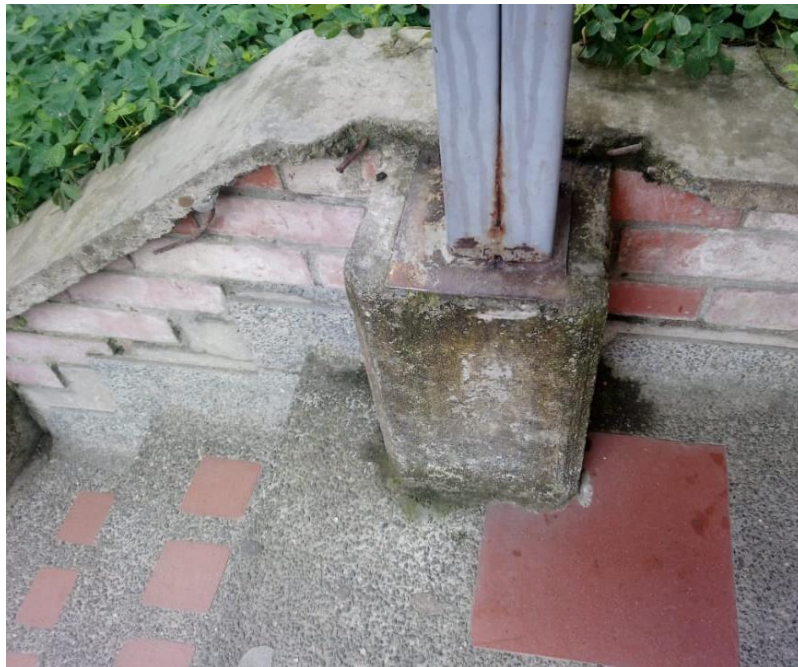
Descripción: En la figura 22 se aprecia el deterioro de pata de la columna metálica y el pedestal de concreto.

Figura 22: Deterioro

Explicación: Este deterioro se presenta por los materiales estar expuestos al interperismo lo cual genera la oxidación en la estructura metálica y las manchas en el concreto.

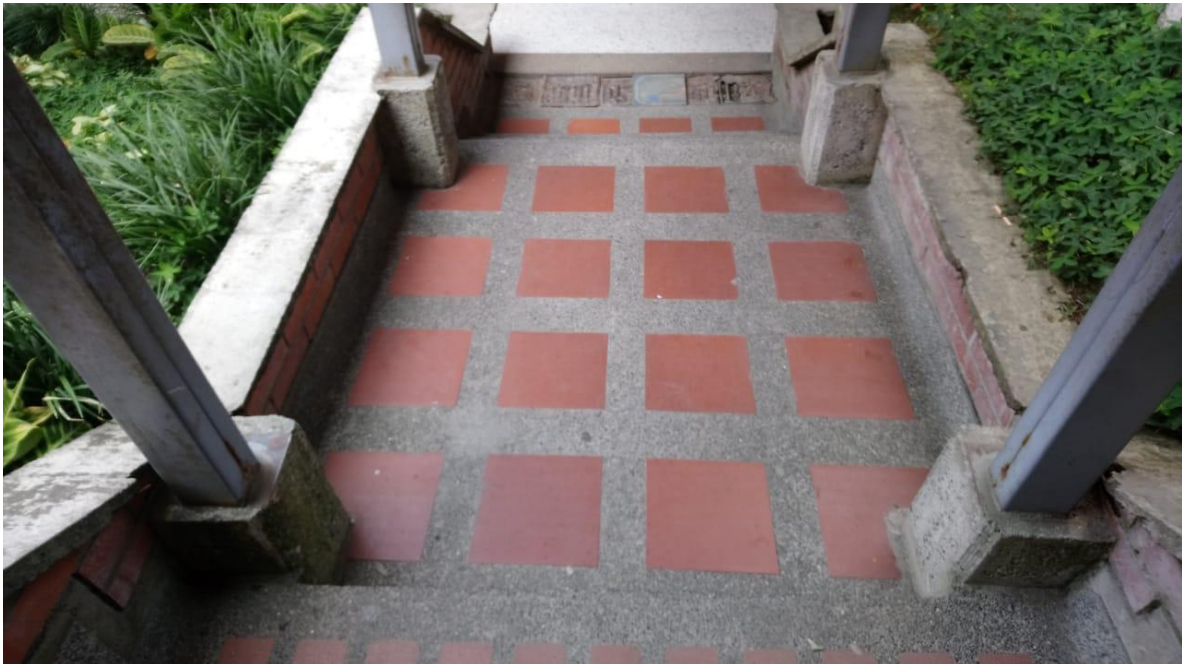
Descripción: En la figura 23 se aprecia el mismo problema de la figura 22, pero aplicado a las demás columnas de esta sección; también se aprecia desbordados en el bordillo de los ladrillos.

Figura 23: Deterioro estructura metálica

Explicación: Este deterioro se presenta por la estructura metálica estar expuesta a condiciones climáticas húmedas y no haber sido tratada con un producto para evitar la oxidación; los desbordados se deben al uso diario que tiene la edificación.

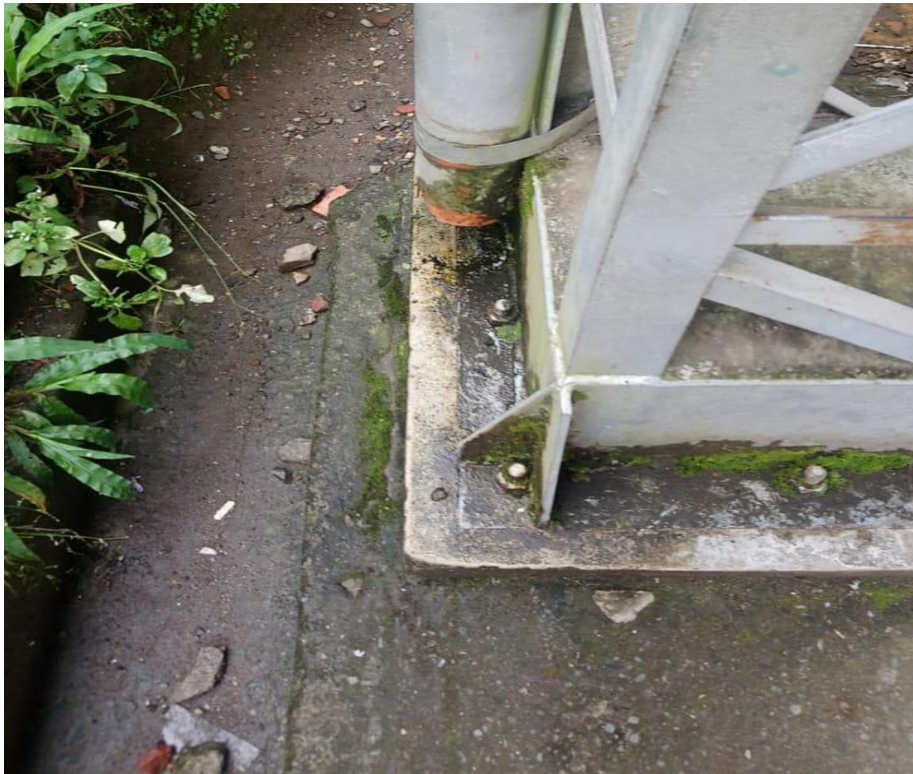
Descripción: En la figura 24 se puede observar un bajante de agua lluvia cuya salida es el pedestal de una columna metálica de una cubierta. Lo anterior causa deterioro del elemento metálico lo cual debilita los apoyos de la cubierta.

Figura 24: Bajante de aguas lluvias.

Explicación: Este deterioro se presenta por la mala ubicación del bajante o por la falta de accesorios que comuniquen el agua lluvia a una caja recolectora.

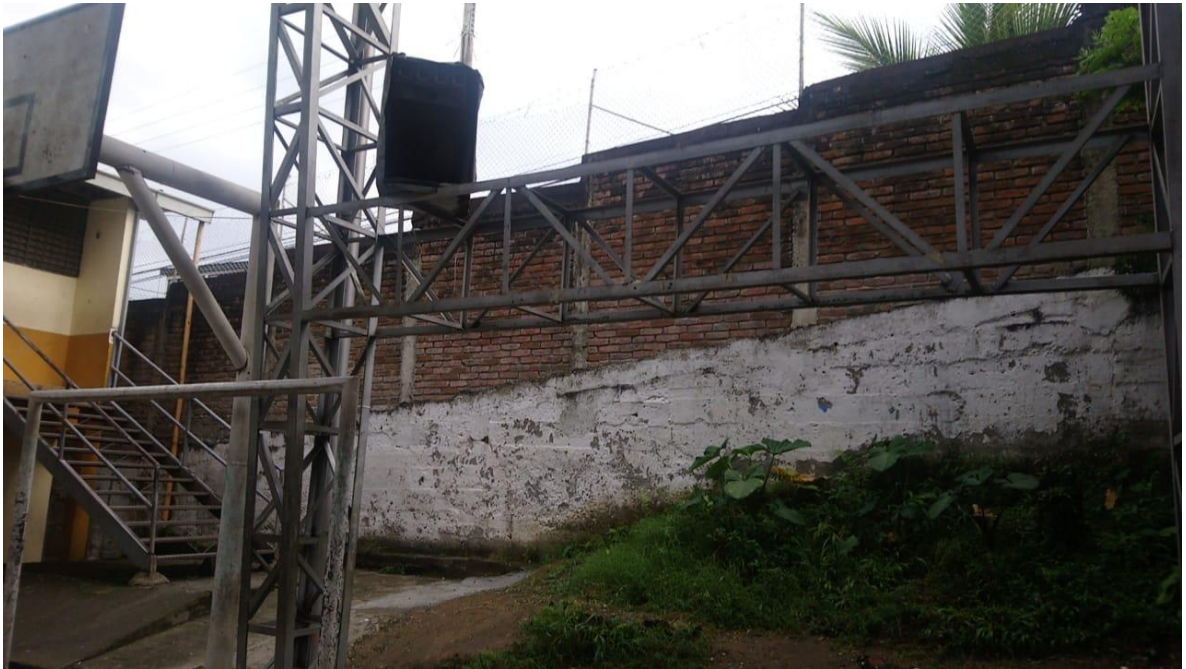
Descripción: En la figura 25 se aprecia el deterioro de la cercha metálica de la cubierta y el deterioro de algunos de la estructura como lo son los muros de alrededor de la estructura.

Figura 25: Deterioro

Explicación: Este deterioro se debe a la falta de mantenimiento de estos elementos y el que esté expuestos a condiciones ambientales, como la lluvia y el sol.

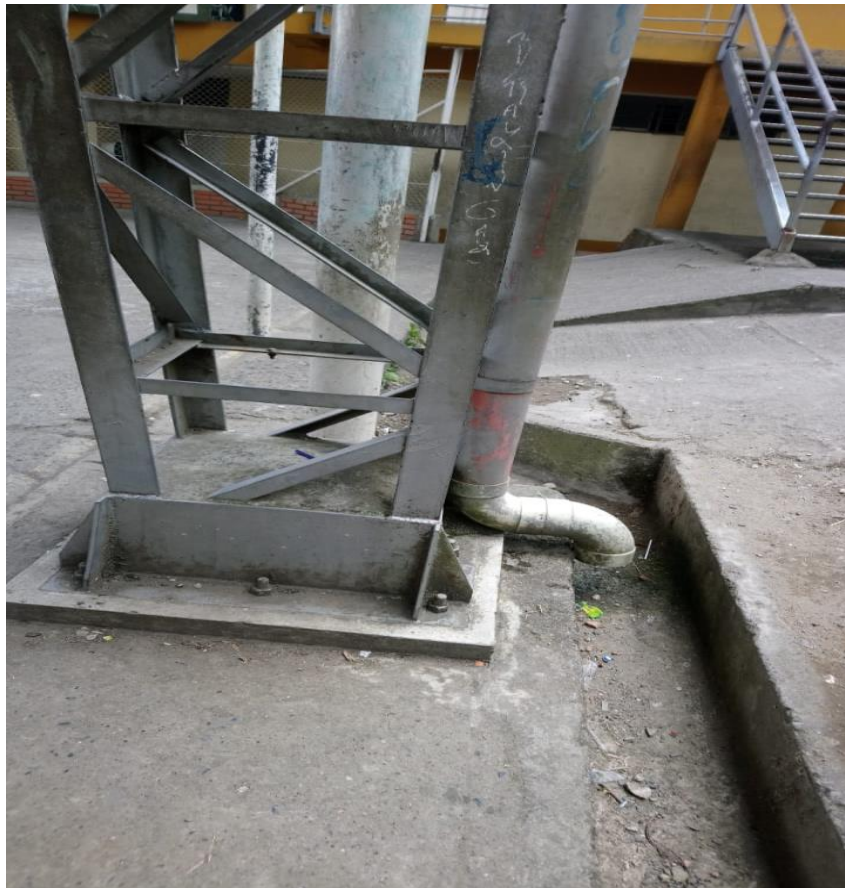
Descripción: En la figura 26 se aprecia nuevamente el deterioro de la estructura metálica de cubierta y que la canalización de las aguas lluvias no se está haciendo de manera correcta ya que se presente deterioro de los elementos que la componen.

Figura 26: Canal aguas lluvias deteriorado.

Explicación: Se aprecia un desprendimiento y cambio de color en algunas zonas de la canal en concreto lo anterior se debe a que no se está realizando adecuadamente la recolección de las aguas lluvias lo cual hace que se produzcan estos deterioros.

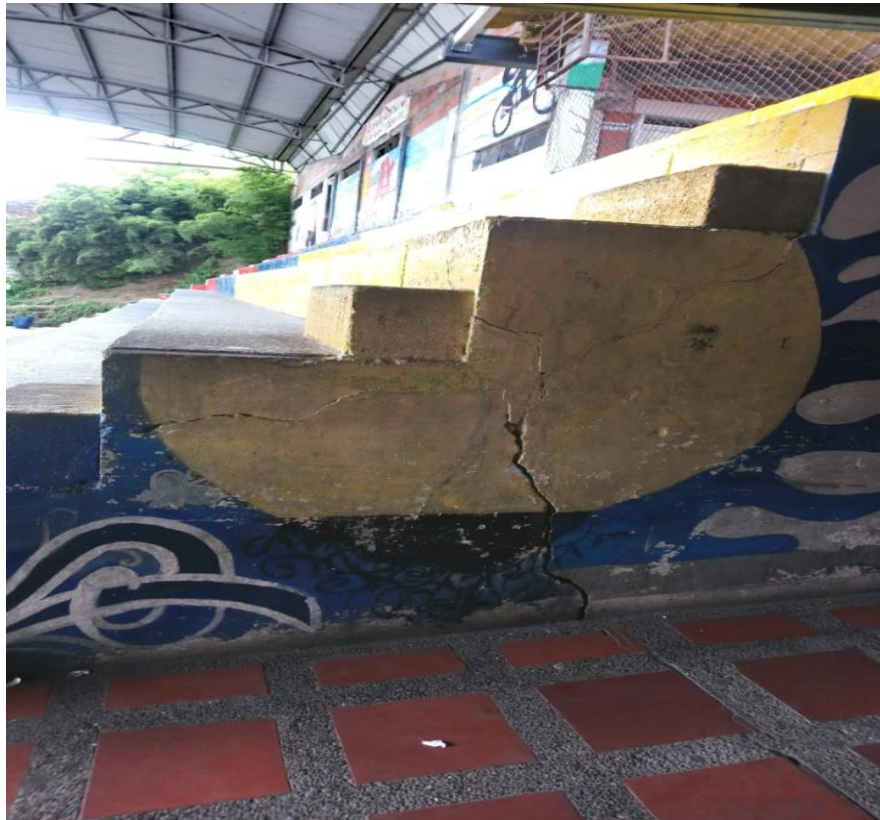
Descripción: En la figura 27 se muestra que las gradas de la cancha de la institución educativa Nueva Granada presentan fisuras a lo largo y ancho.

Figura 27: Grietas en gradas.

Explicación: Estas grietas se pueden deber a asentamientos del terreno, malos procesos constructivos o materiales de mala calidad.

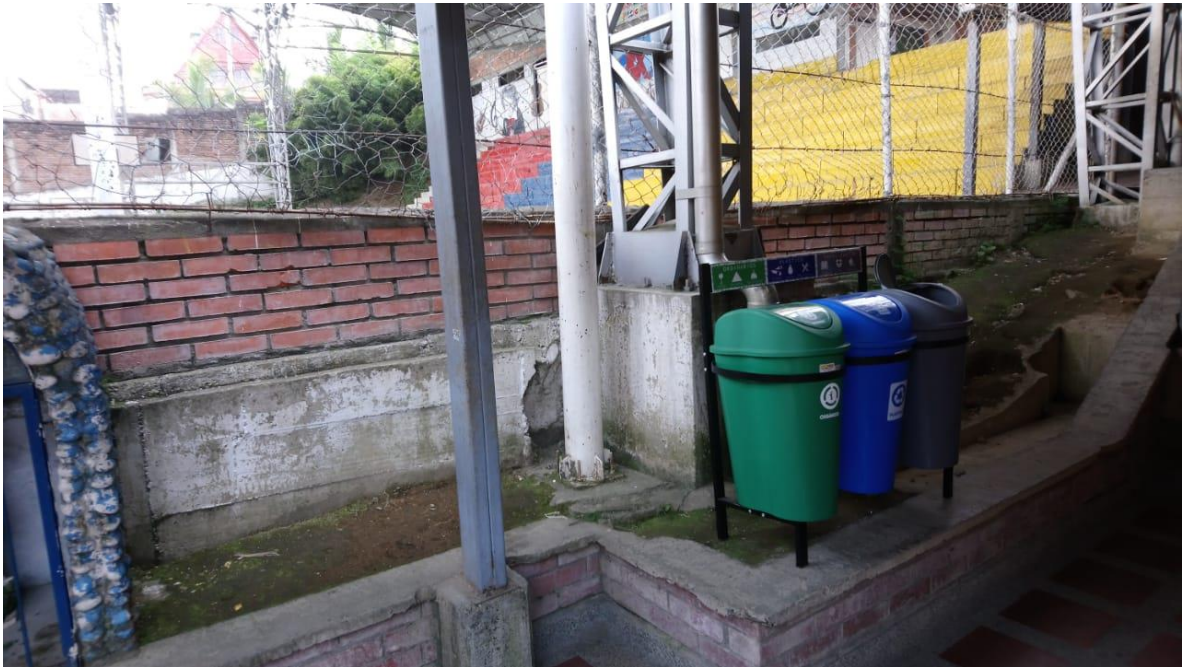
Descripción: En la figura 28 se muestra que algunos elementos como los muros, malla de la cancha, ladrillos, bordillos de los muros presentan desgaste.

Figura 28: Desgaste Edificación.

Explicación: Estos desgastes se deben al poco mantenimiento de los mismos y al uso que hacen recibido estos.

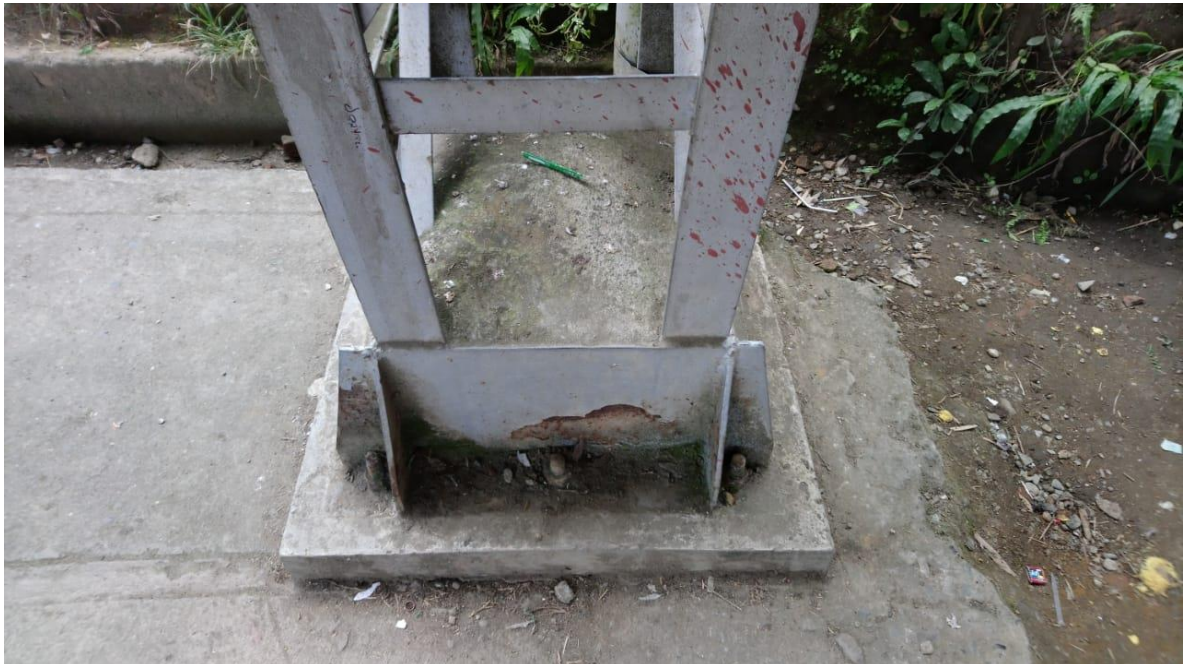
Descripción: Como ya se ha mencionado anteriormente, en la figura 29 se observa el desgastes y la corrosión que presenta la estructura metálica de la cubierta.

Figura 29: Corrosión en Elementos metálicos.

Explicación: Esta corrosión se debe a la presencia de agua en este elemento metálico.

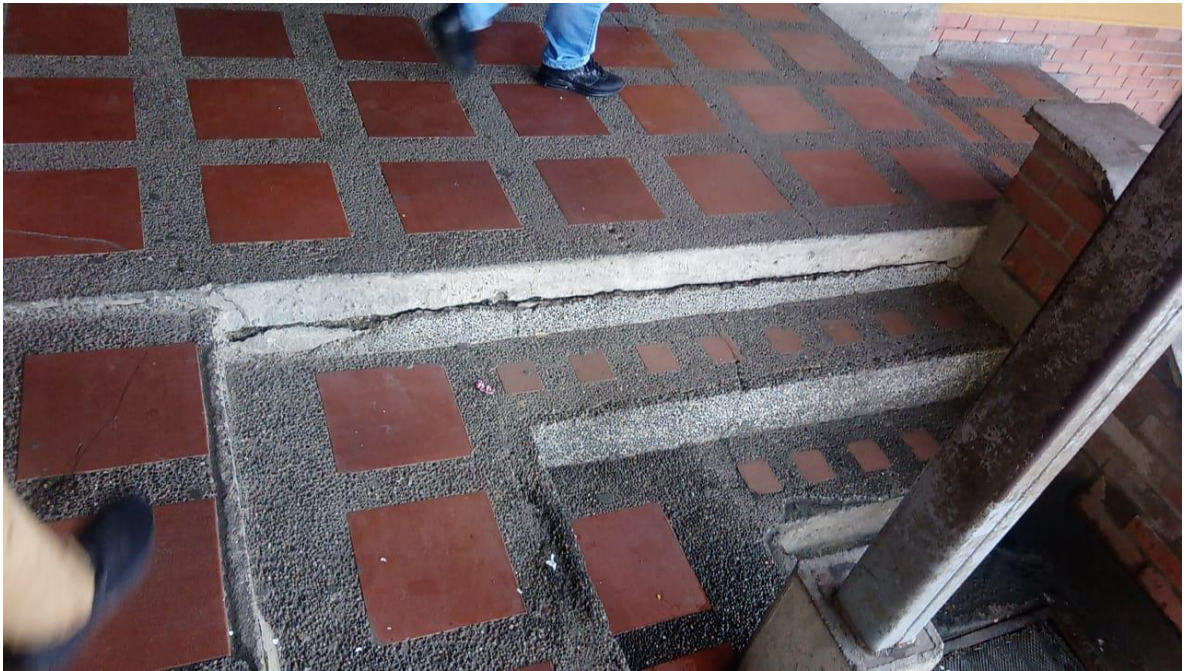
Descripción: En la figura 30 se observan fisuras y grietas en sentido x y y de las escalas en concreto.

Figura 30: Fisuras y Grietas escalas en concreto.

Explicación: Estas fisuras y grietas se deben a asentamientos en el terreno y a malos procesos constructivos.

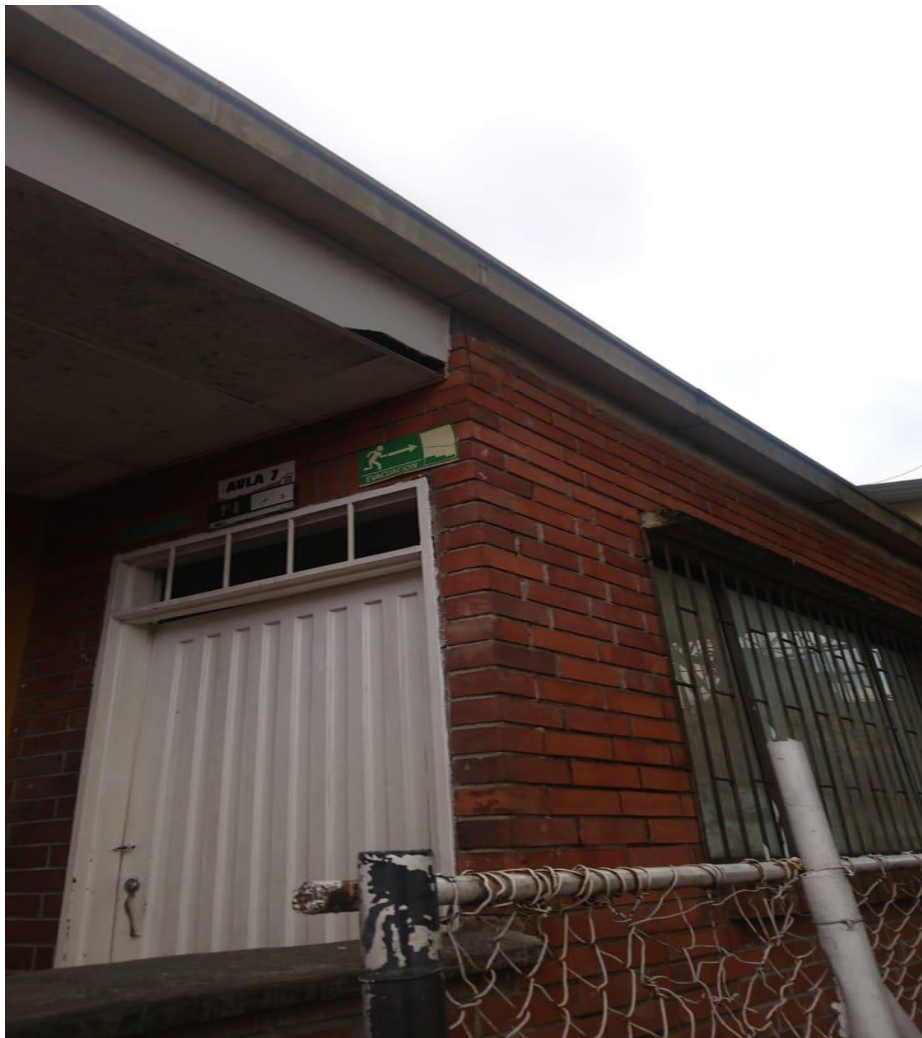
Descripción: En la figura 31 se observan una parte del cielo raso de la entrada del aula 7 donde hace falta un pedazo del mismo, esto lleva a que por este agujero pueden ingresar animales y hacer nidos o se produzcan humedades.

Figura 31: Cielo raso sin una parte

Explicación: El pedazo faltante de cielo raso se puede deber al uso de la edificación como tal, cabe aclarar que es un problema grave.

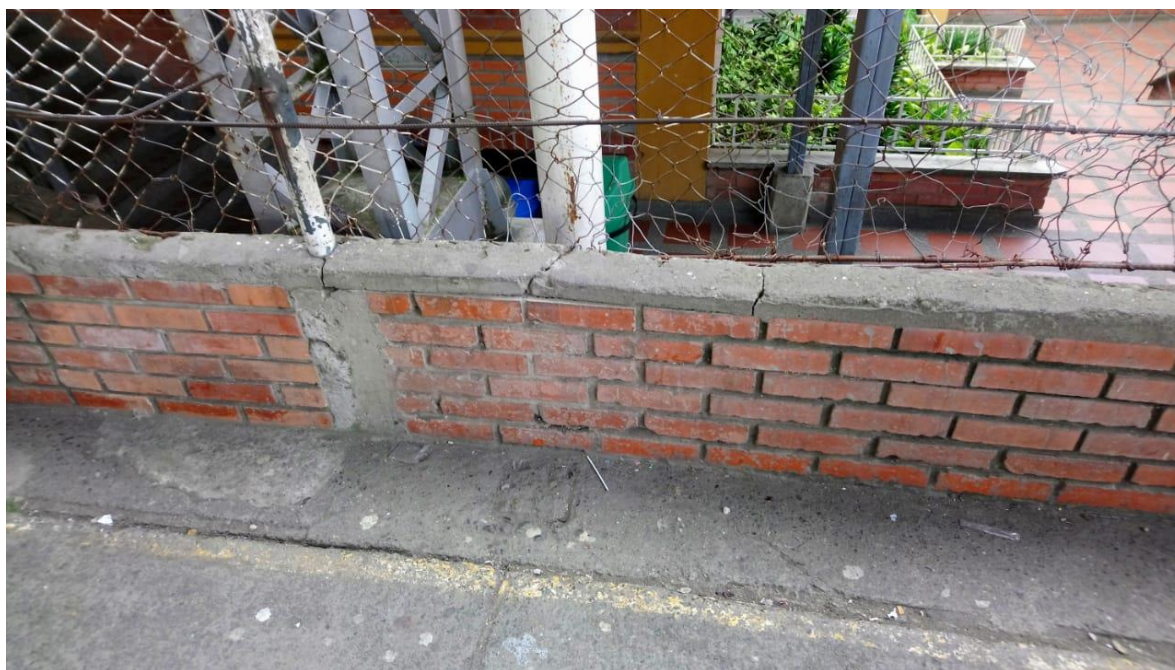
Descripción: En la figura 32 se observan fisuras alrededor del muro y como esta se está separando en varias partes.

Figura 32: Fisuras en alfajías y muros de cancha

Explicación: Estas fisuras pueden ser ocasionadas por malos procesos constructivos y asentamientos que ha sufrido el terreno.

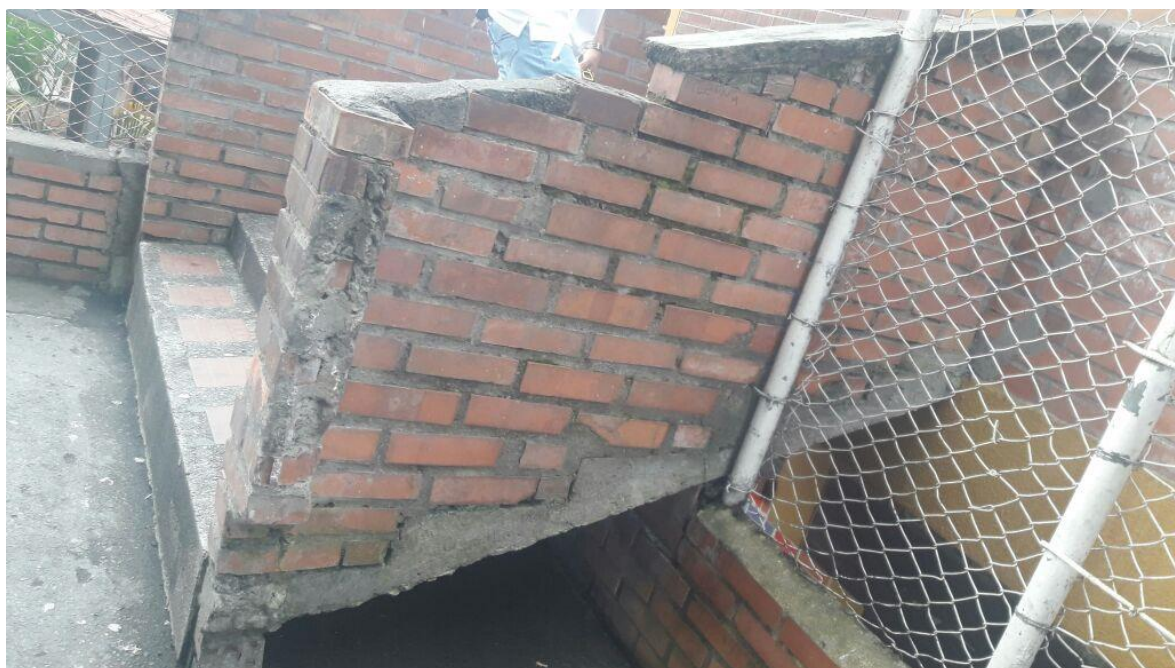
Descripción: En la figura 33 se observan varias patologías como lo es el desgaste de los elementos de la escalera, el cambio de color, elementos corroídos y golpeados.

Figura 33: Escala cancha de futbol

Explicación: Estas patologías se deben al uso que ha recibido esta escalera y al estar expuesta a condiciones ambientales como lo es el sol y la lluvia.

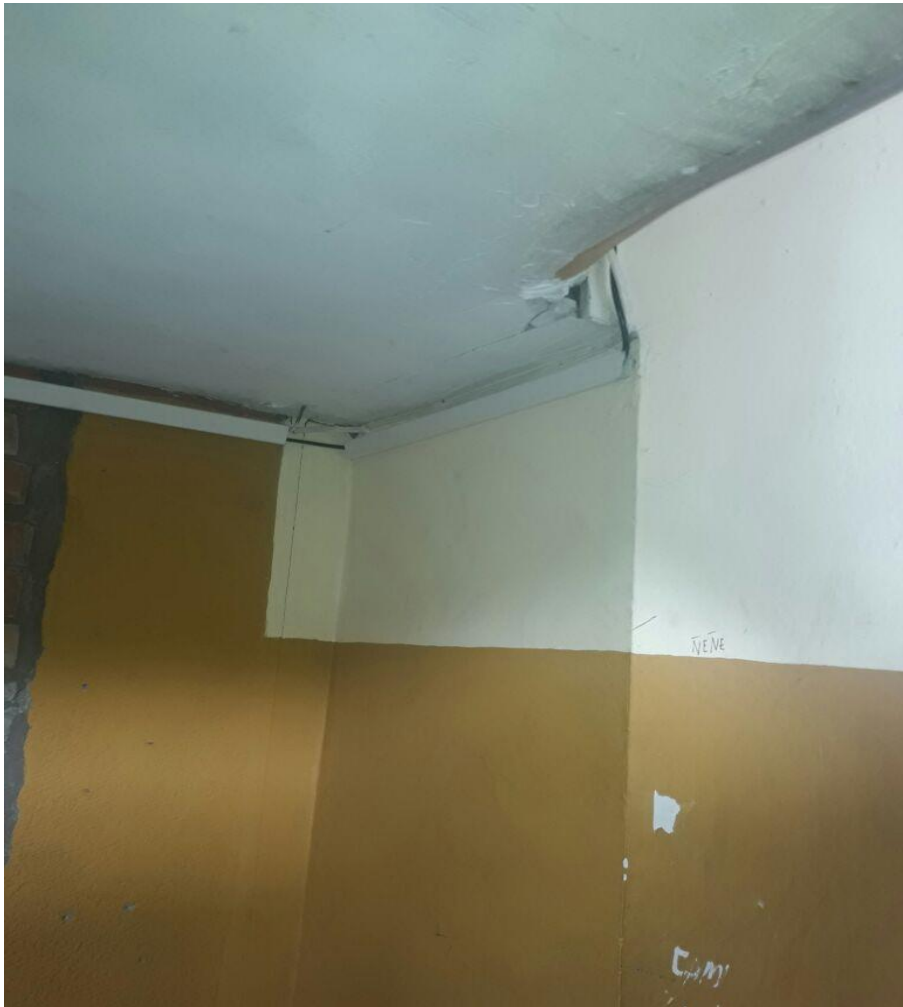
Descripción: En la figura 34 se puede apreciar que existe un embombamiento en el cielo falso por presencia e agua también se observan algunos detalles en muros.

Figura 34: Humedad cielo falso

Explicación: La humedad en el cielo falso puede deberse a infiltración de agua sobre este.

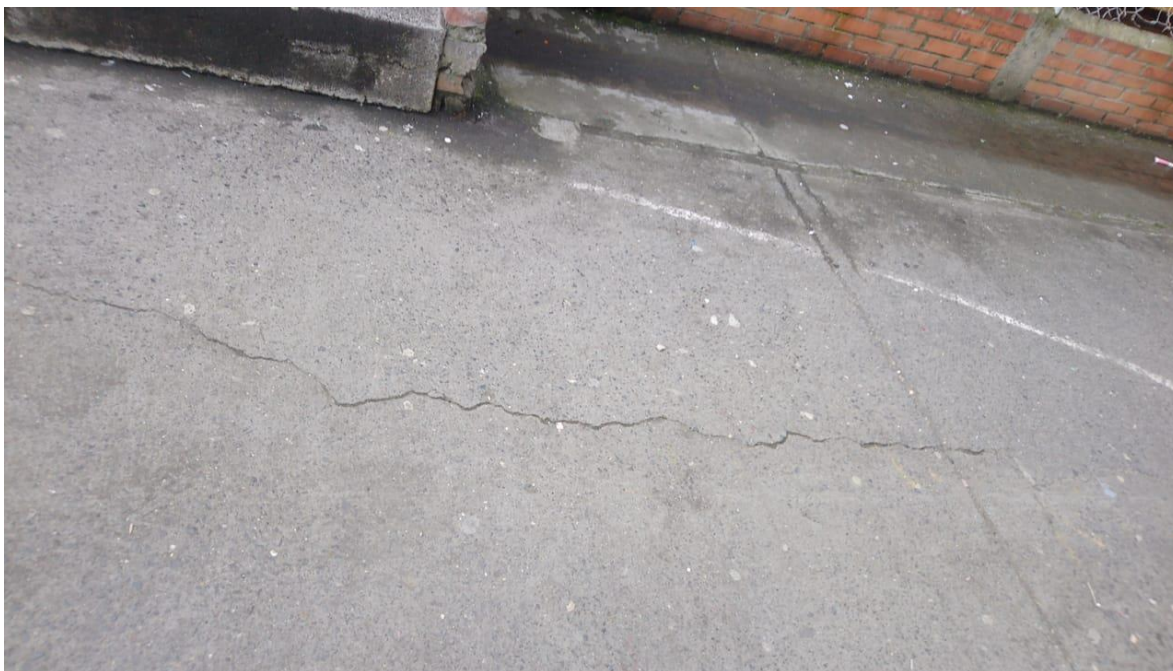
Descripción: En la figura 35 se puede mirar que en la cancha de la institución educativa nueva granada existen grietas que atraviesan la cancha.

Figura 35: Grietas en cancha.

Explicación: Estas grietas pueden deberse a asentamientos de la estructura.

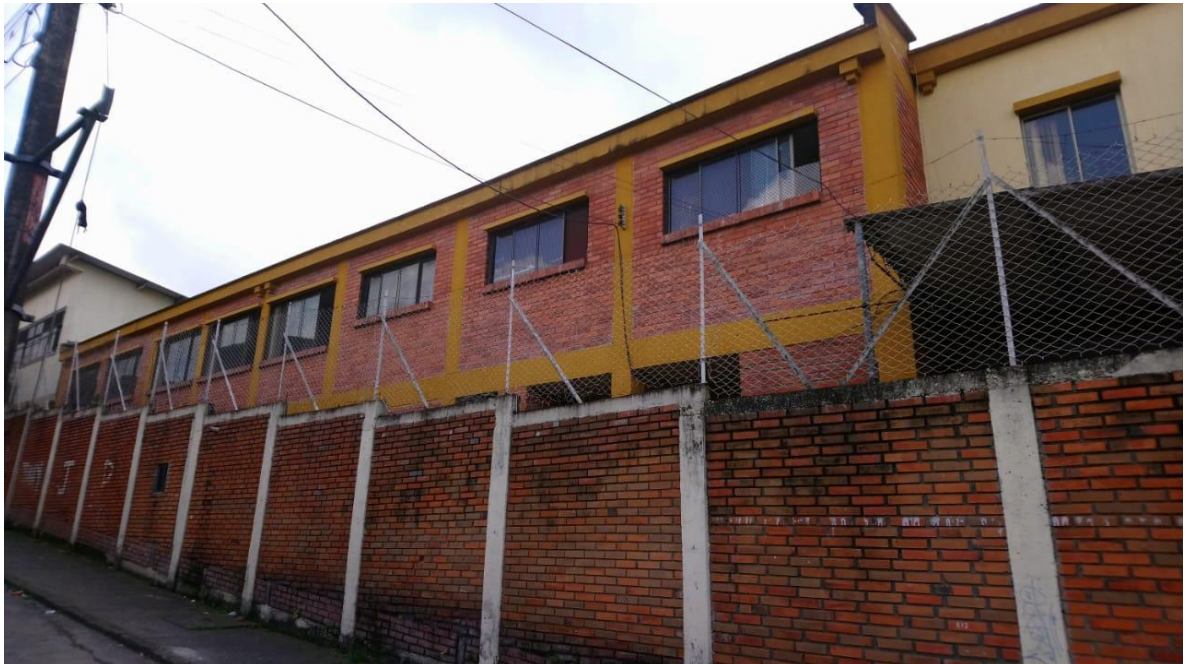
Descripción: En la figura 36 se puede apreciar que los muros de la fachada lateral presente cambio de color y problemas de humedades en las vigas que los unen.

Figura 36: Muros Fachada.

Explicación: Estas patologías se deben a que este muro está expuesto a condiciones de interperismo.
