EVALUACIÓN DEL ESTADO DEL ARTE DE LA INFRAESTRUCTURA HIDRÁULICA
(PASOS DE AGUA Y OBRAS DE ARTE) Y TALUDES DE LA RED VIAL SECUNDARIA
DEL TRAMO MOTEL AS DE AMOR VÍA ARMENIA MUNDO NUEVO Y EL ACCESO
EDIFICIO DE BELLAS ARTES (UTP), MUNICIPIO DE PEREIRA.

UNIVERSIDAD LIBRE SECCIONAL PEREIRA
FACULTAD DE INGENIERÍA
INGENIERÍA CIVIL
PEREIRA, RISARALDA

2018

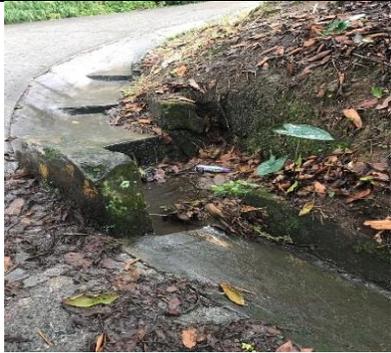
Presencia vegetal, la cual puede generar taponamientos en el encole.

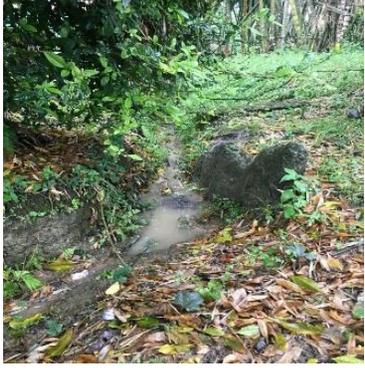
Presencia de materia orgánica.

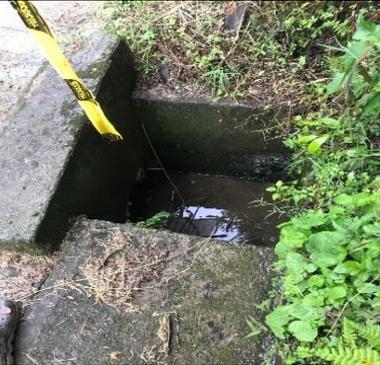
Hay presencia de lodos, pero no presenta obstaculización del flujo de las aguas lluvias.

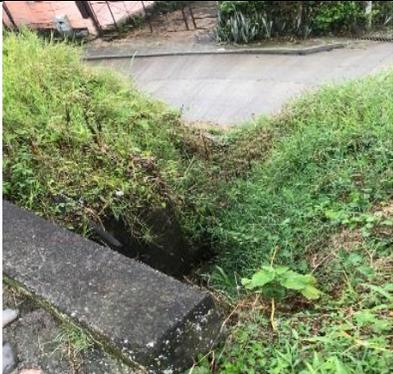
No.	Abscisa	Encole	Descripción	Descole	Descripción
10	k3+530

Se observa presencia de materia orgánica y vegetación.

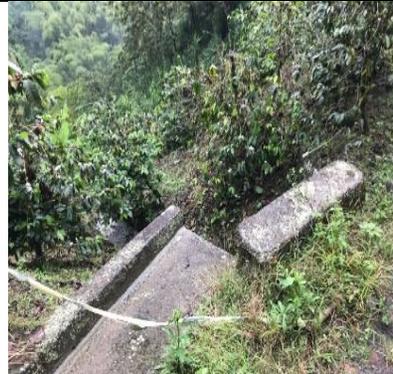
Se observa presencia de materia orgánica y vegetación.
11	k3+860

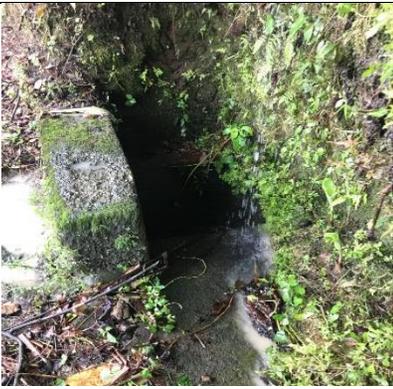
Presencia de lodos sobre el cabezal y vegetación (lama), la cual a largo plazo puede causar deterioro.

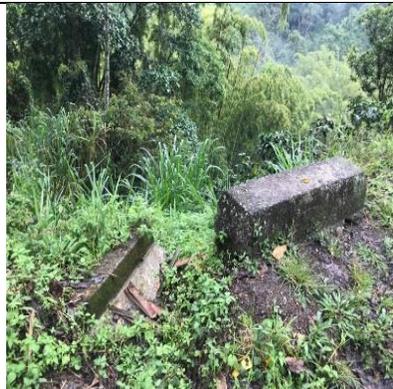
Presencia de vegetación, la cual obstaculiza el paso de agua, dado que también hay materia orgánica y algunos escombros, si no se realiza mantenimiento adecuado en poco tiempo puede quedar taponado totalmente.
12	k4+050

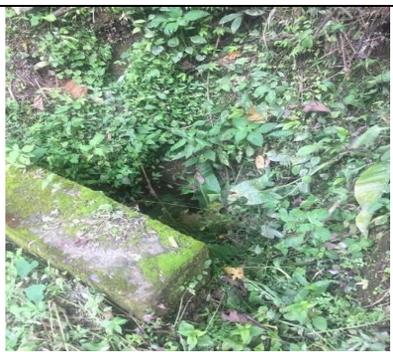
Se puede evidenciar que carece de mantenimiento, con acumulación de basuras y materia vegetal impidiendo así el buen funcionamiento de este paso de agua.

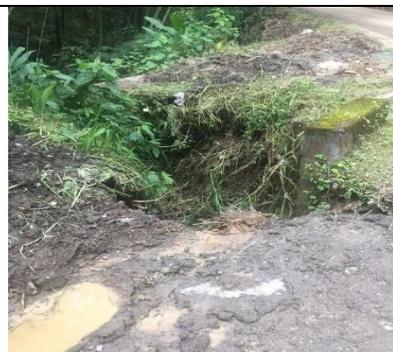
Se puede evidenciar que carece de mantenimiento, con acumulación de basuras y materia vegetal, impidiendo el buen funcionamiento de este paso de agua.

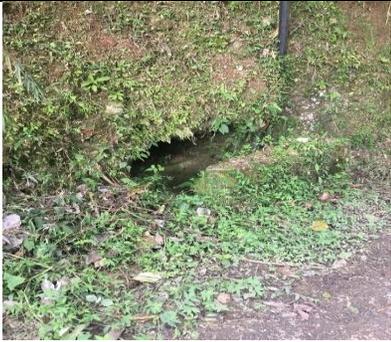
No.	Abscisa	Encole	Descripción	Descole	Descripción
13	k4+420

Se observa el mal estado en el que se encuentra en encole el cual esta taponado por material vegetal y escombros. El cabezal de la poceta se encuentra totalmente recubierto de materia orgánica

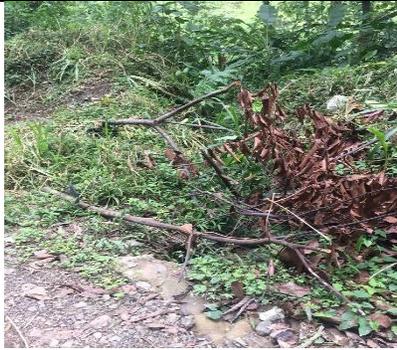
Se puede evidenciar que carece de mantenimiento, con acumulación de basuras y materia vegetal impidiendo así el buen funcionamiento de este paso de agua.
14	k5+100

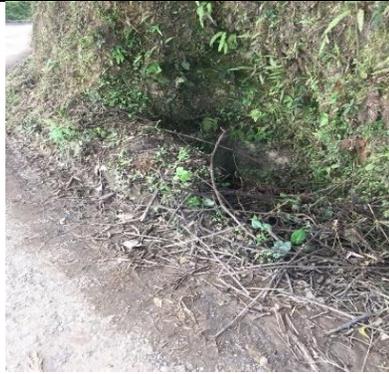
No.	Abscisa	Encole	Descripción	Descole	Descripción
16	k6+130

Se encuentra con maleza, pero no está obstruido el flujo del agua es el adecuado para entregar al descole y llevarlo las aguas donde se pretende.

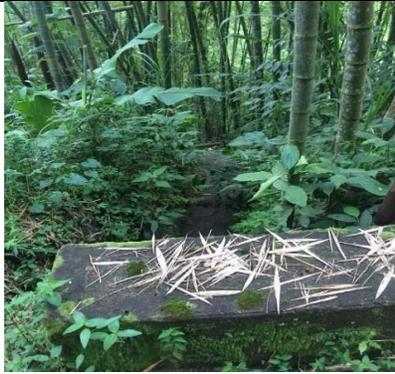
El descole se encuentra en función como debe de ser esta libre los canales y tuberías para el paso de agua.
17	k6+220

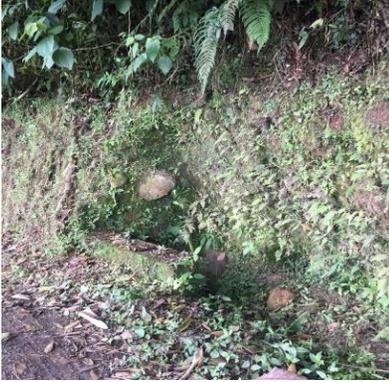
El encole y el descole están en buen estado, tienen el paso de agua como debe de ser.

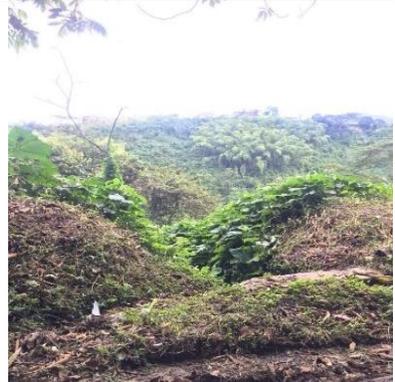
El encole y el descole están en buen estado, tienen el paso de agua como debe de ser.
