**DIAGNOSTICO VISUAL DEL ESTADO DE LOS PAVIMENTOS
COMPRENDIDOS EN LA CARRERA 3 ENTRE CALLES 37 Y 24 DE LA CIUDAD
DE PEREIRA EN EL AÑO 2017**

SEMILLERO DE VÍAS, TRANSPORTE Y MOVILIDAD

**UNIVERSIDAD LIBRE SECCIONAL PEREIRA
FACULTAD DE INGENIERÍAS
PROGRAMA DE INGENIERÍA CIVIL
PEREIRA / RISARALDA
2016**

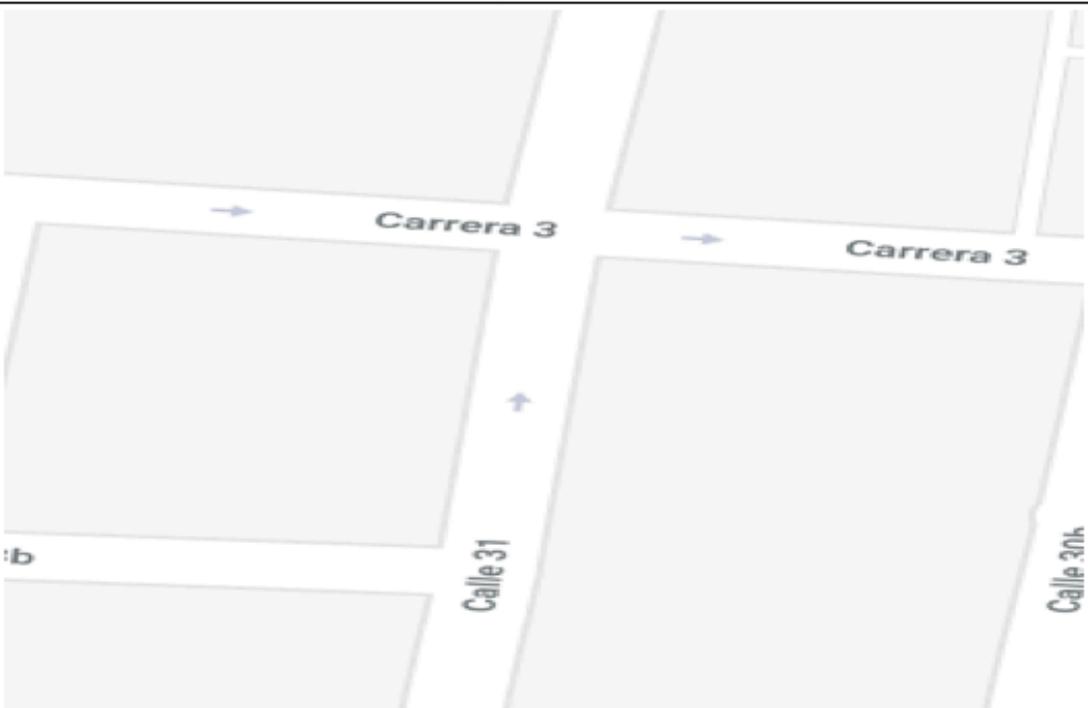
Tabla 25 Esquina carrera 3 con calle 31

ABSCISA	No. Placa		Dimensiones de la losa		TIPO DE DETERIORO				Observaciones
	#	Letra	Largo	Ancho	Tipo	Severidad	Reparación		
							Largo	Ancho	
K0 + 000	1	A	3,8	3,7	DI-DSU-GB-DSL	MEDIA	2	3,7	
K0 + 000	1	B	3,8	3,7	DI-DSU-DSL	BAJA	-	-	
K0 + 003,8	2	A	3,7	3,7	DI-DSU-DSL	BAJA	-	-	
K0 + 003,8	2	B	3,7	3,7	DI-DSU-DSL	BAJA	-	-	CAMARA ACUED.
ABSCISA FINAL K0 + 007,5

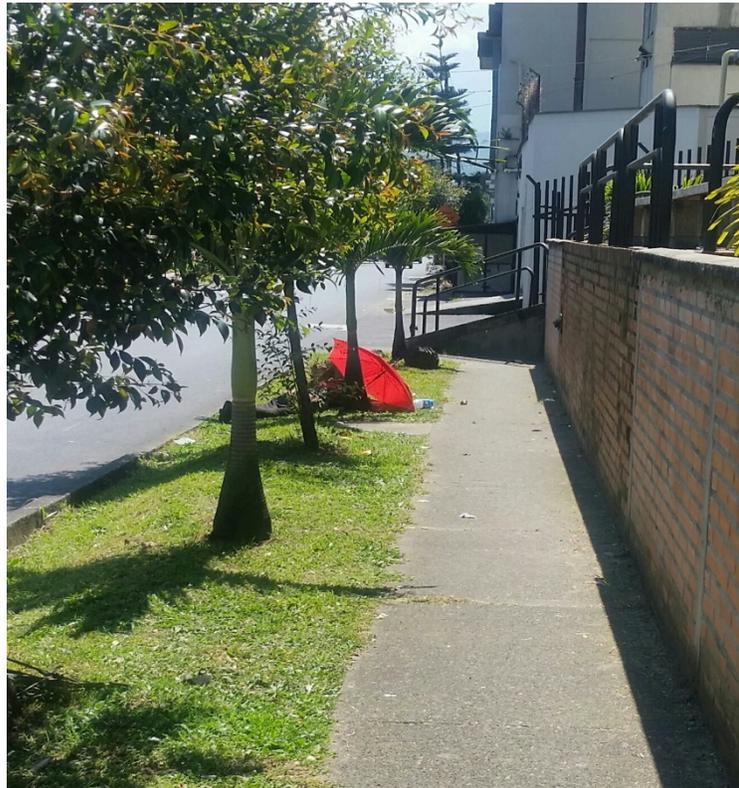
Figura 11 Restricción en la zona peatonal.

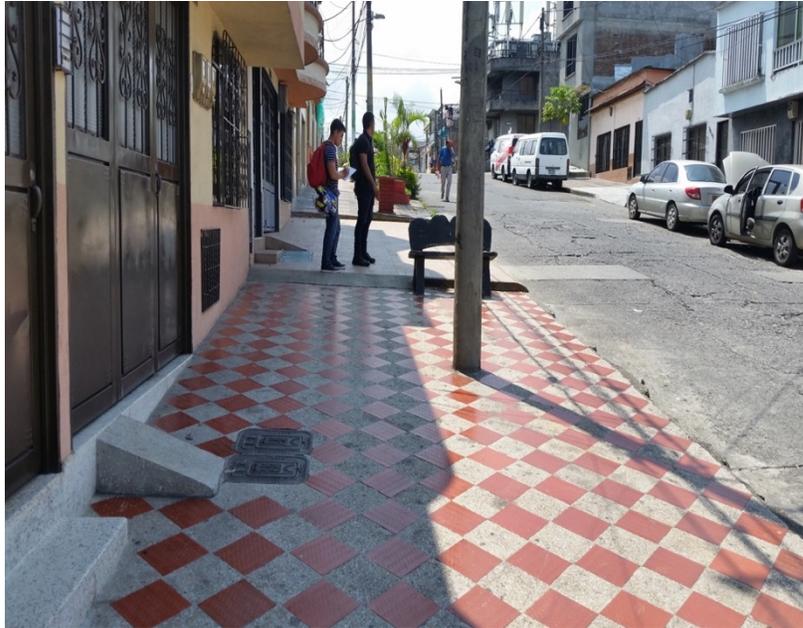
Figura 12 Restricción en la zona peatonal, dificultando el tránsito de los transeúntes.

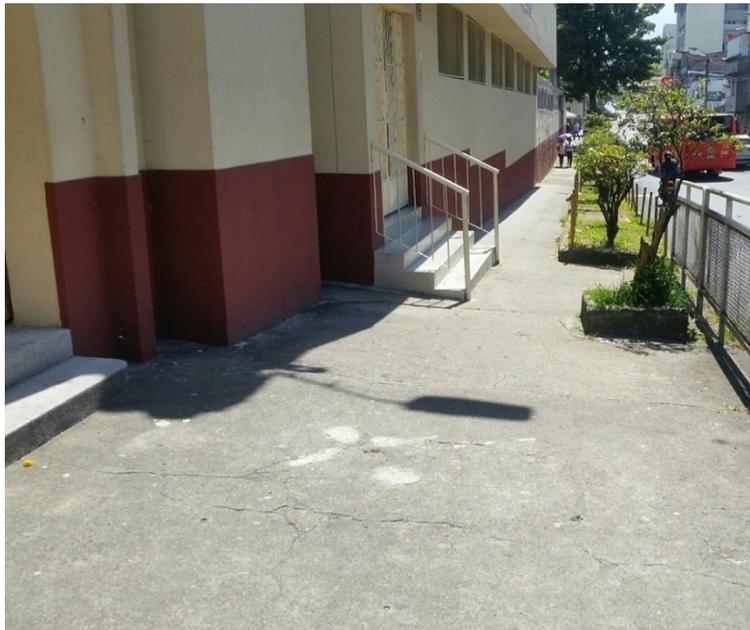
Figura 13 invasión en la zona peatonal, dificultando el tránsito de los transeúntes.

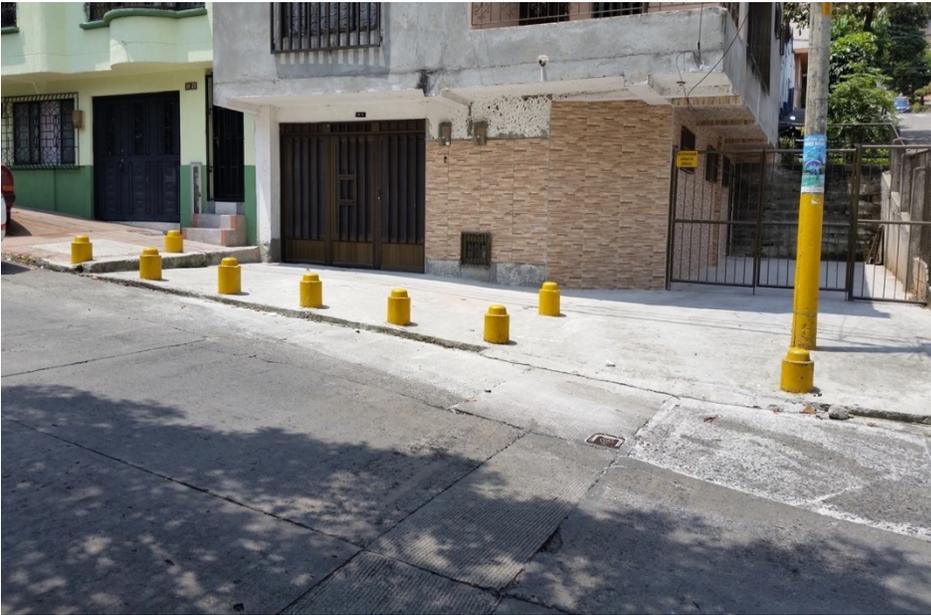
Figura 14 Restricción en la zona peatonal, dificultando el tránsito de los transeúntes

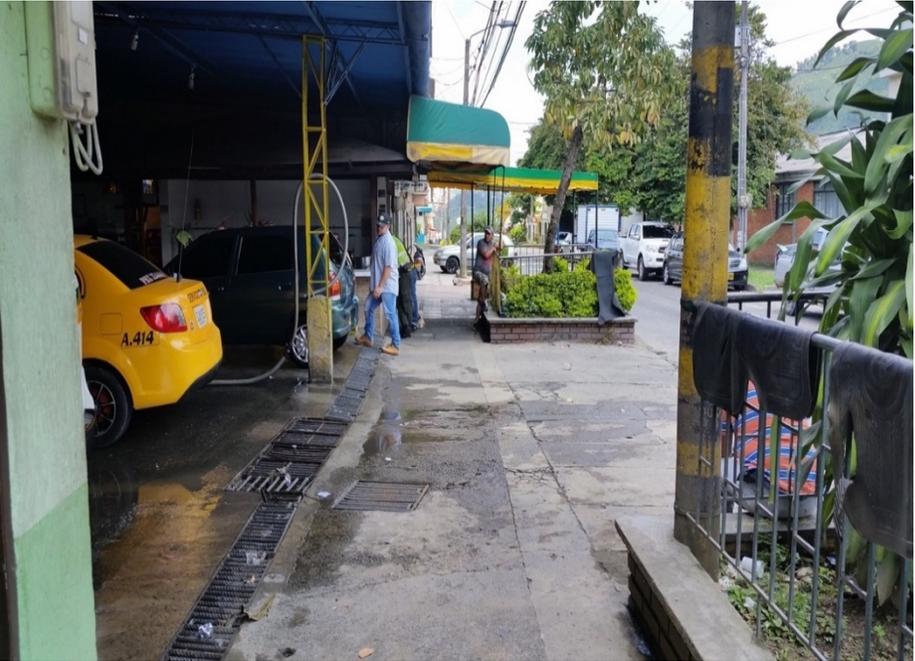
Figura 15 Invasión en la zona peatonal, dificultando el tránsito de los transeúntes

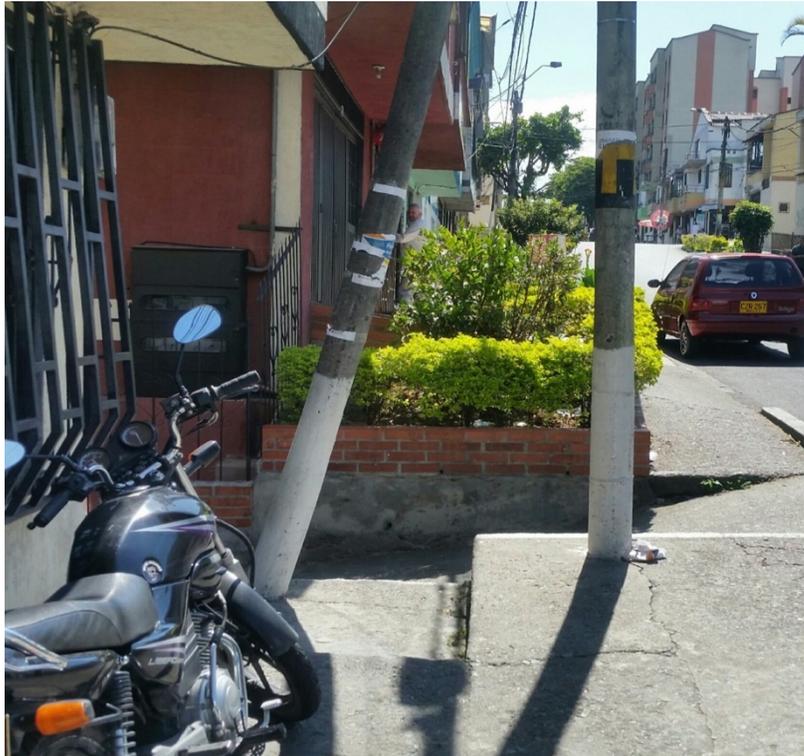
Figura 16 Restricción en la zona peatonal, dificultando el tránsito de los transeúntes

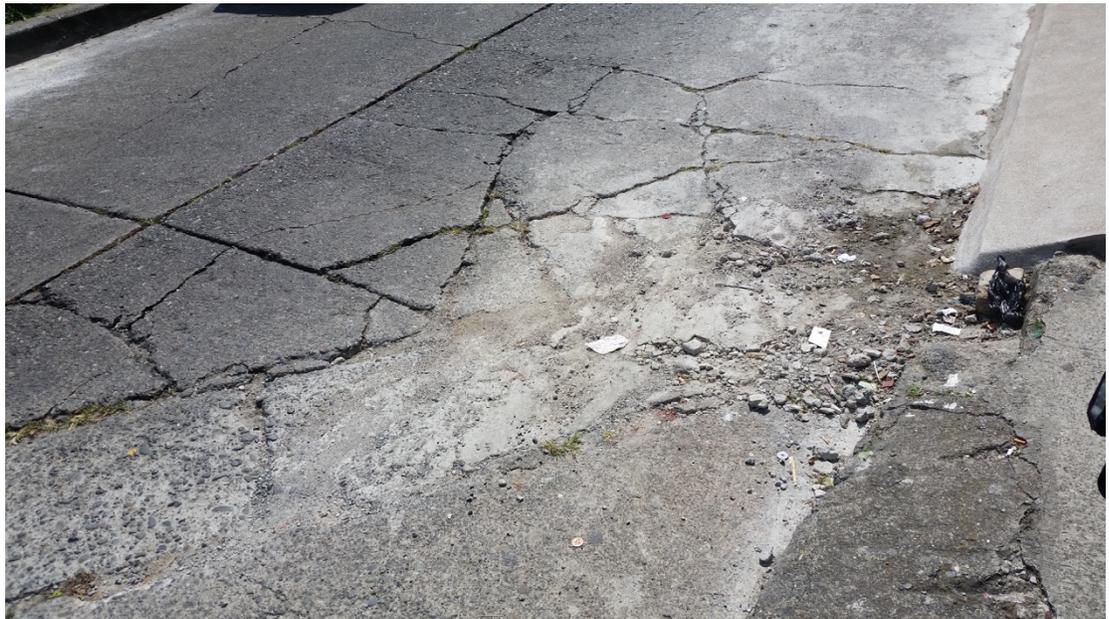
Figura 17 Mal estado de la vía, dificultando del flujo vehicular

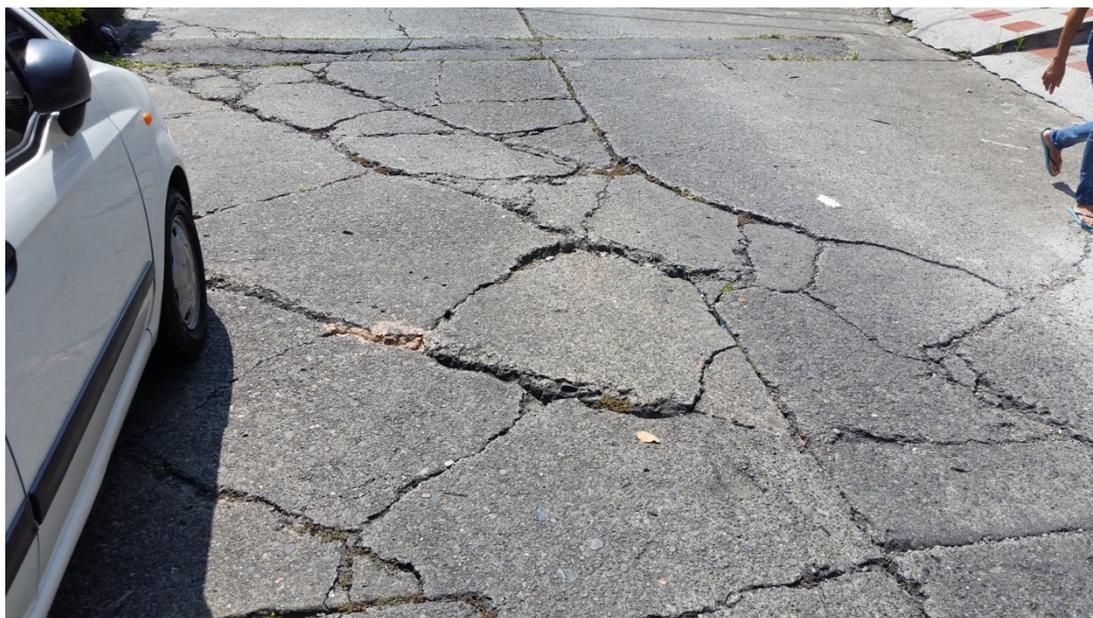
Figura 18 Pésimo estado de la vía, dificultando el flujo vehicular

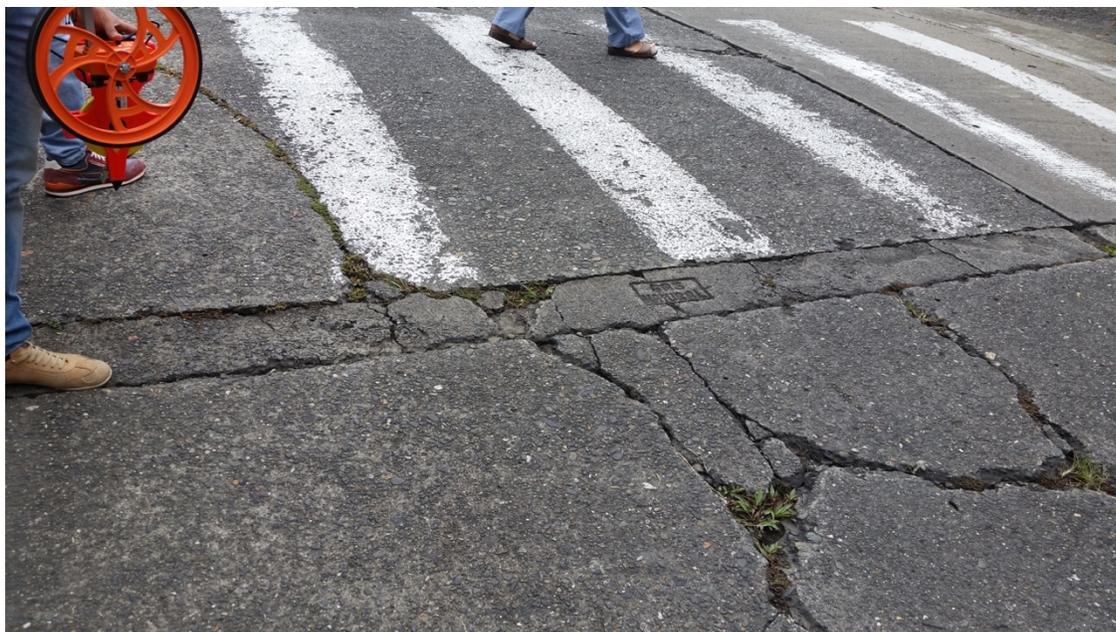
Figura 19 Mal estado de la vía, dificultando el flujo vehicular

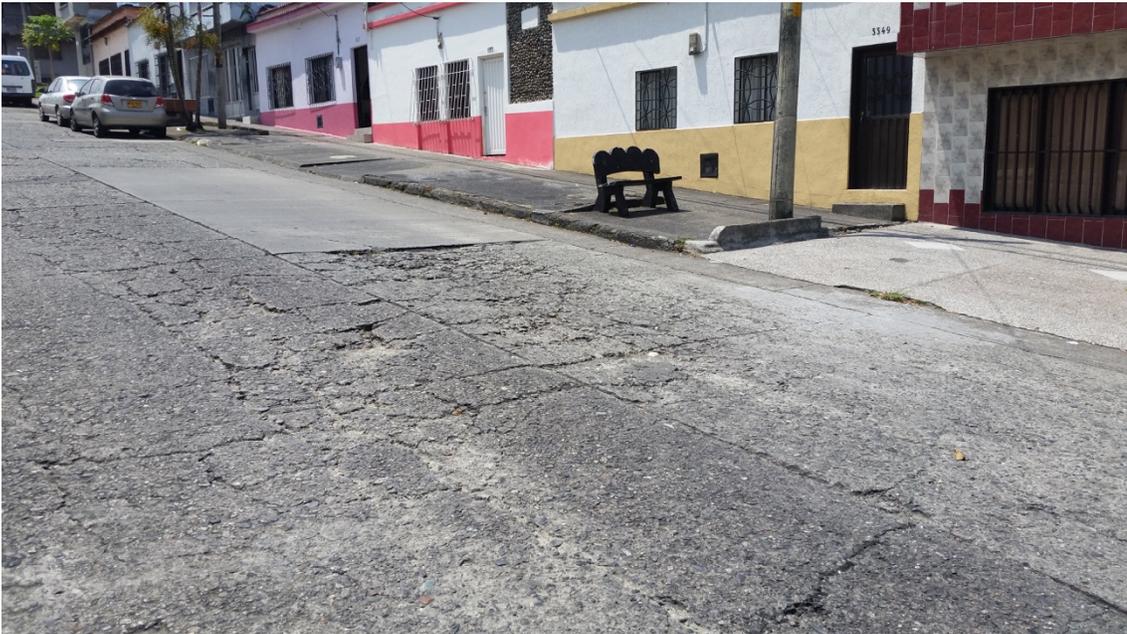
Figura 20 Mal estado de la vía, dificultando el flujo vehicular

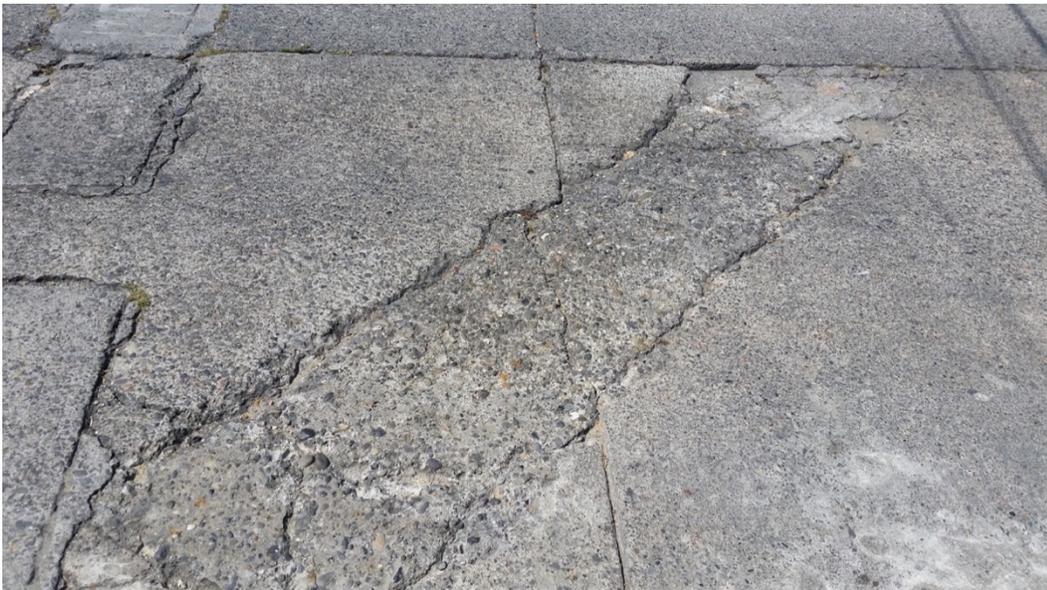
Figura 21 Mal estado de la vía, dificultando el flujo vehicular

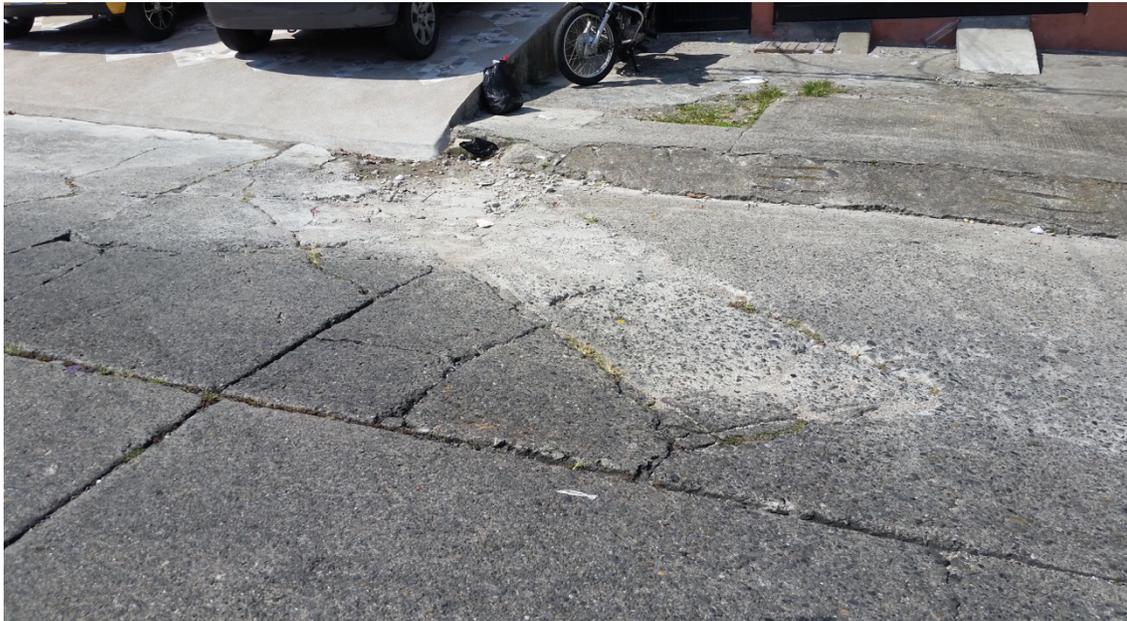
Figura 22 Mal estado de la vía e invasión en la zona peatonal, dificultando el flujo tanto peatonal como vehicular.

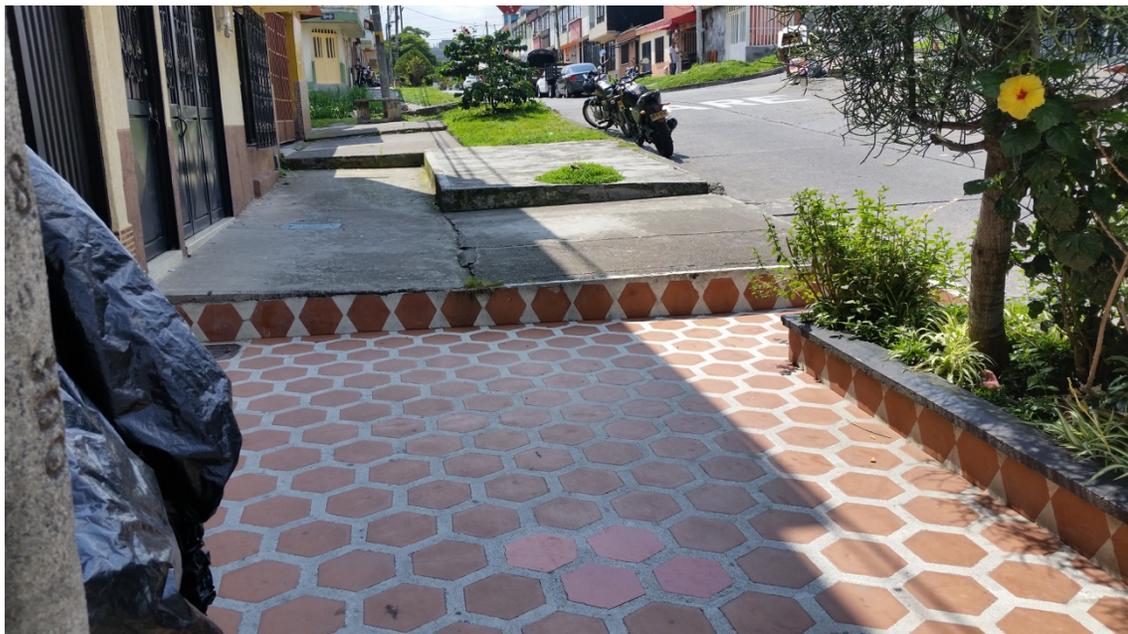
Figura 23 Presenta sobre saltos y niveles discontinuos dificultando el tránsito de personas en silla de rueda

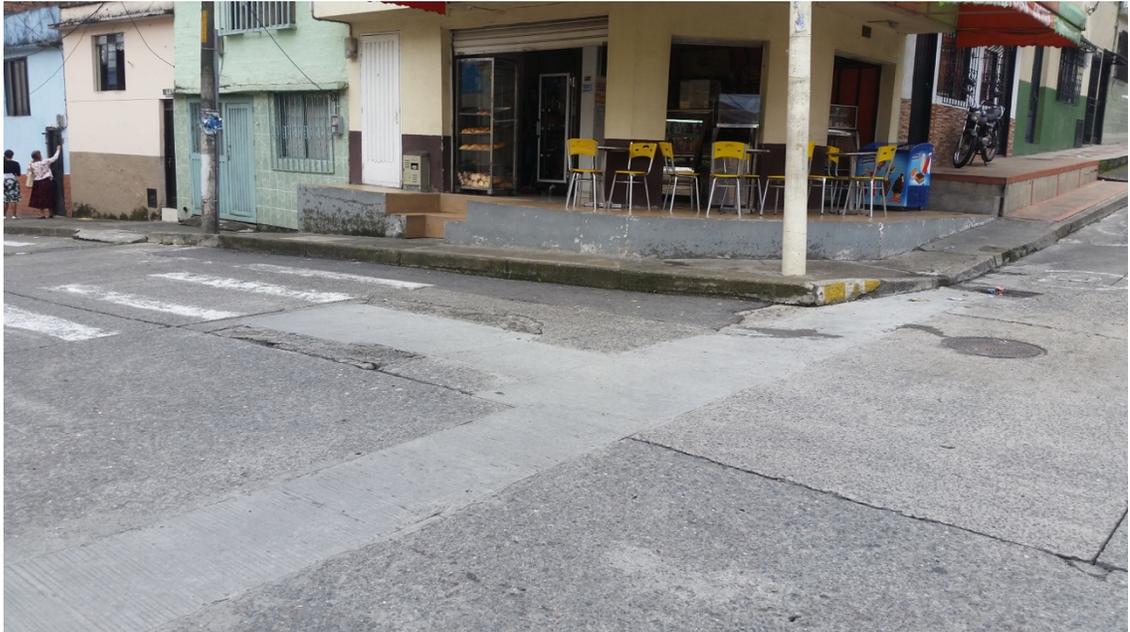
Figura 24 Poste mal ubicado, puede ocasionar algún accidente.

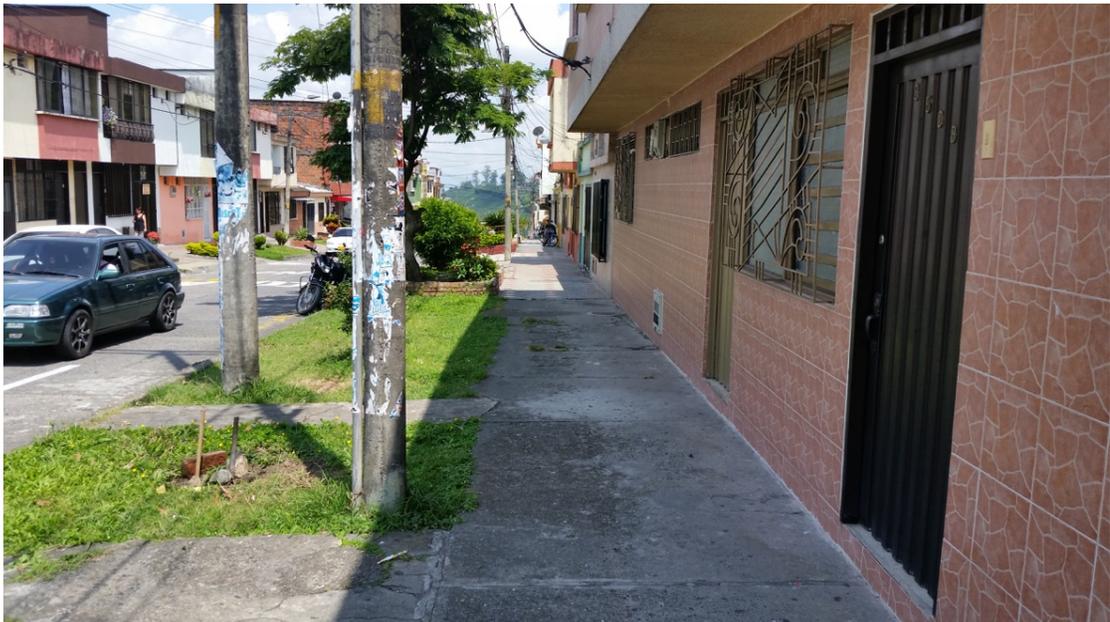
Figura 25 Poste mal ubicado, puede ocasionar algún accidente

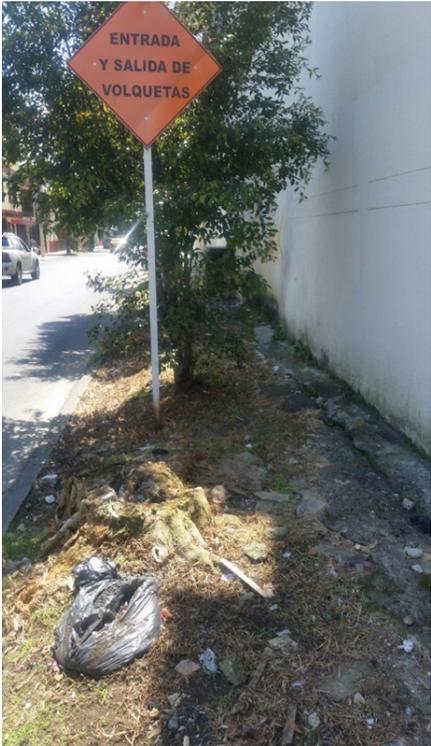
Figura 26 Pésimo estado de la zona peatonal, dificultando el flujo de transeúntes

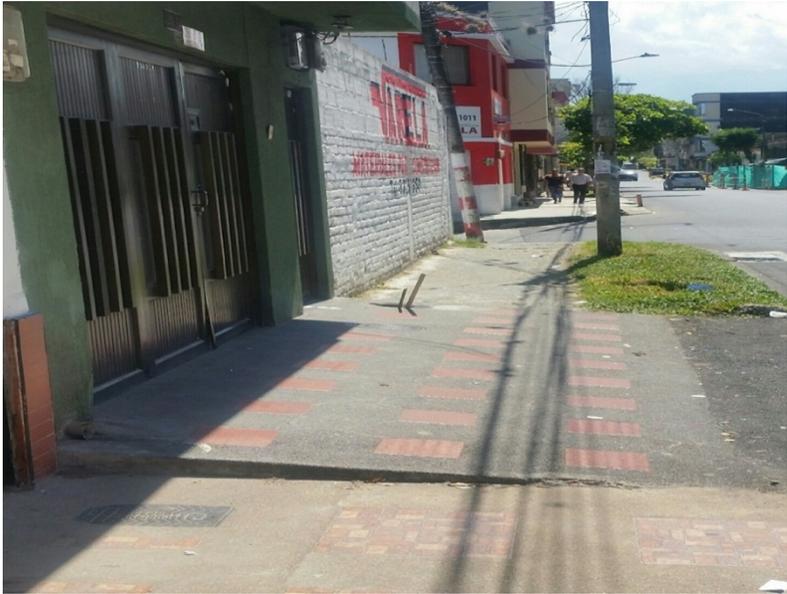
Figura 27 Presenta sobre saltos, dificultando el paso de personas en silla de ruedas.

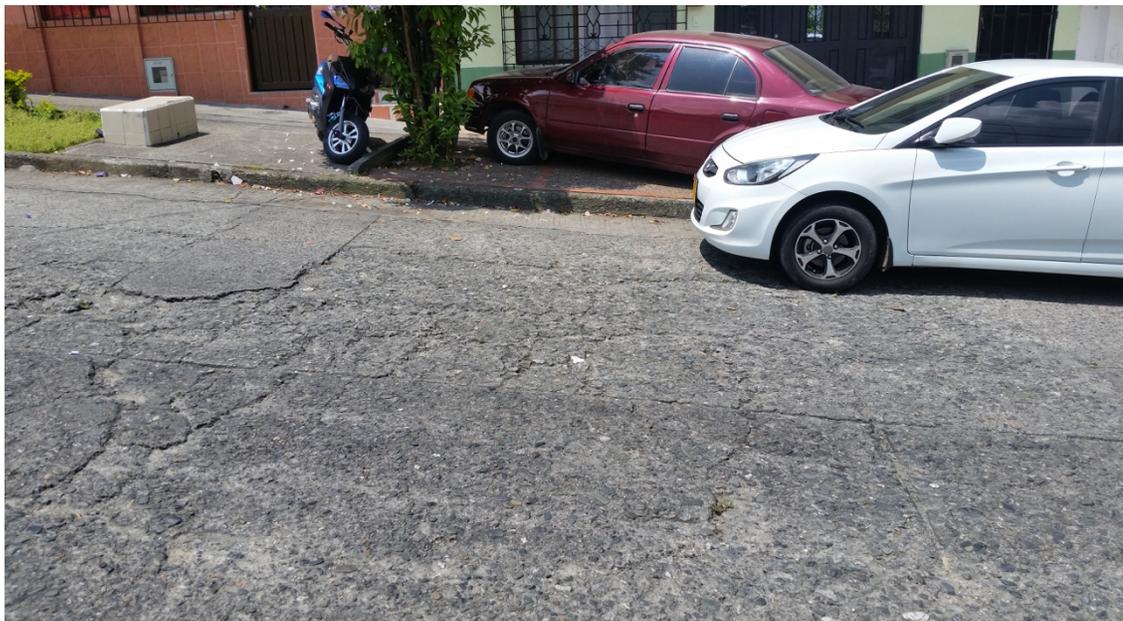
Figura 28 Mal estado de la vía e invasión en la zona peatonal, dificultando el flujo tanto peatonal como vehicular.

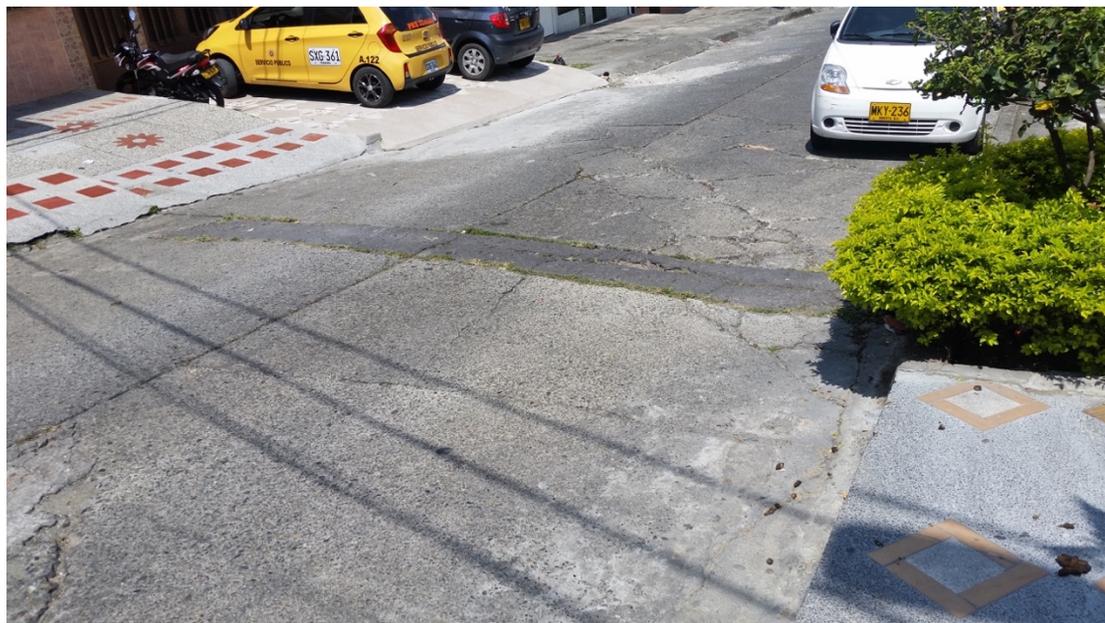
Figura 29 Mal estado de la vía e invasión en la zona peatonal, dificultando el flujo tanto peatonal como vehicular.

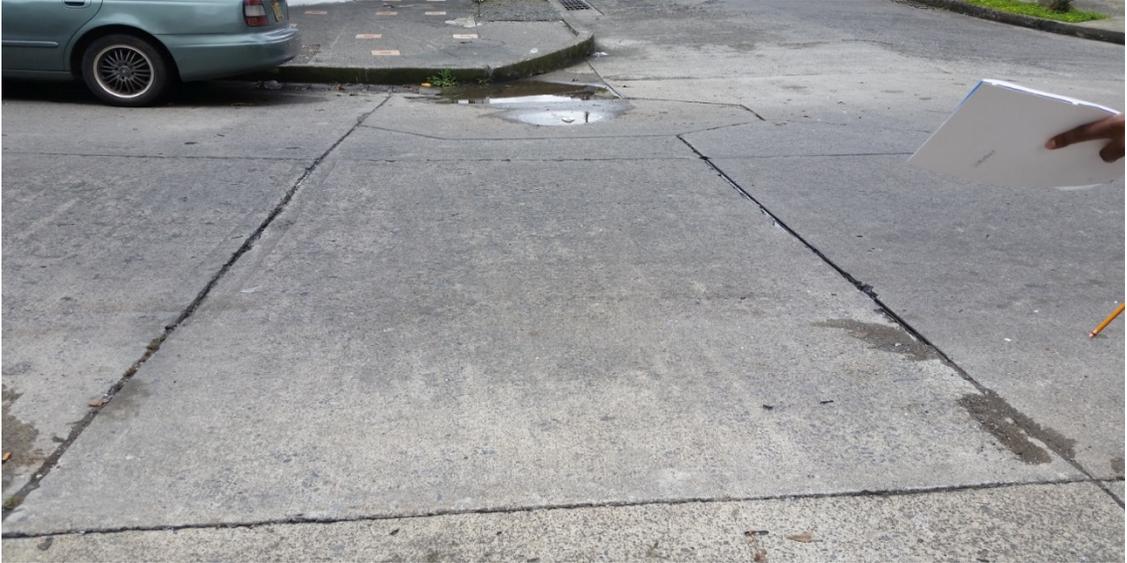
Figura 30 Pendiente inadecuada para que el agua transcurra hacia la alcantarilla.

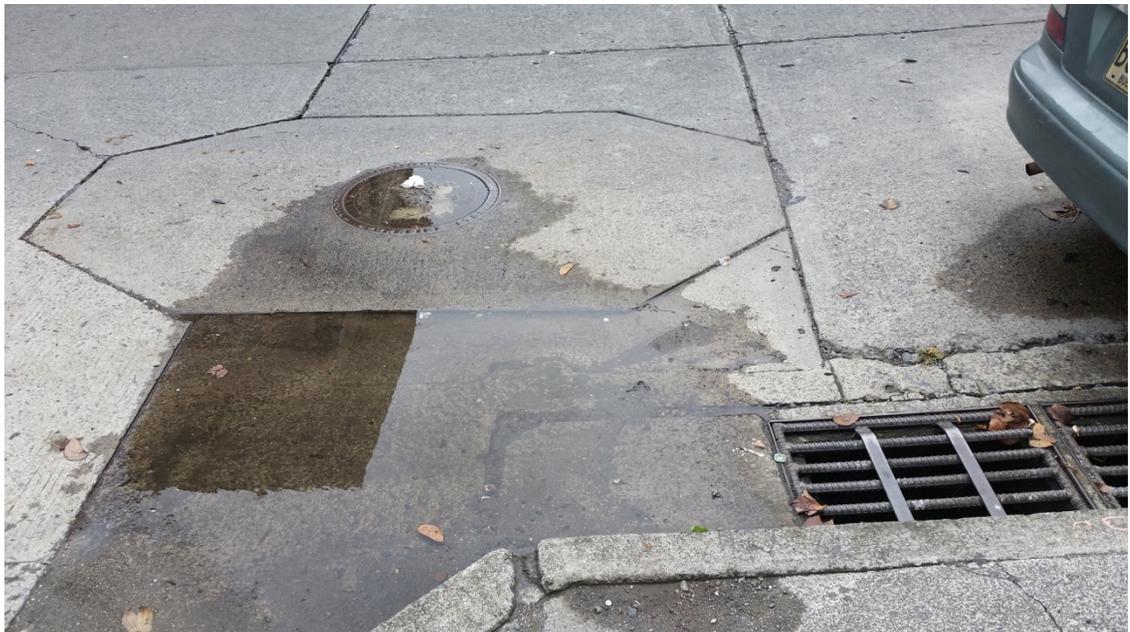
Figura 31 Pendiente inadecuada para que el agua transcurra hacia la alcantarilla.
