**IDENTIFICACIÓN DE PATOLOGÍAS ESTRUCTURALES EN EDIFICACIONES
INDISPENSABLES DEL MUNICIPIO DE SANTA ROSA DE CABAL (SECTOR
EDUCATIVO).**

UNIVERSIDAD LIBRE SECCIONAL PEREIRA

**Trabajo de grado presentado como requisito para optar al título de INGENIERO
CIVIL**

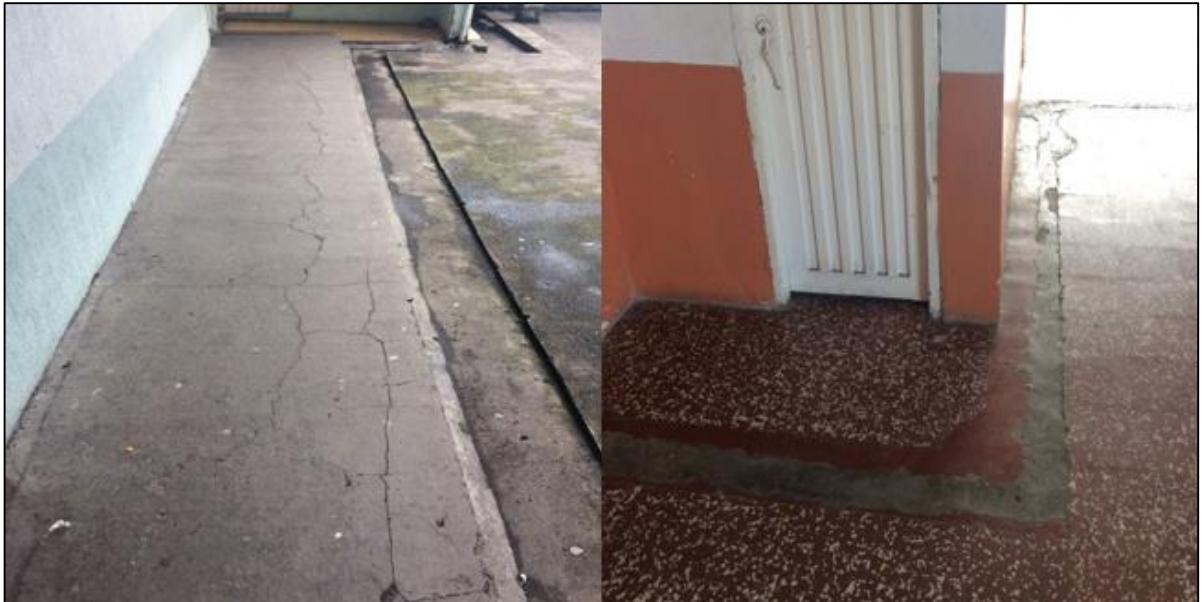
7.3.1 Terreno: La edificación de más de 60 años de antigüedad está construida sobre un depósito lacustre, este término se utiliza para designar a aquellos espacios relacionados con los lagos; en general son sedimentos de grano fino en donde predominan los limos y las arcillas. El contenido de materia orgánica puede ser muy alto, sobre todo en zonas pantanosas. Estos depósitos provienen esencialmente de los ríos, y los sedimentos se depositan a lo largo de la rivera.

Imagen 2. Estado de la losa de la institución Antonia Santos.

Esto quiere decir que toda la zona aledaña cimentada en este territorio va a enfrentar serios problemas de humedad y asentamientos diferenciales. En el momento de realizar la inspección técnica, La presencia de restos biológicos, materia orgánica, químicos, minerales y sedimentos en los suelos combinados con alta presencia de agua, aseguran hundimientos significativos en la Escuela Antonia Santos, los cuales se pueden evidenciarse en las grietas formadas en la losa y en las numerosas fisuras que se observan en la cancha de fútbol, pasillos y demás áreas comunes de la institución.

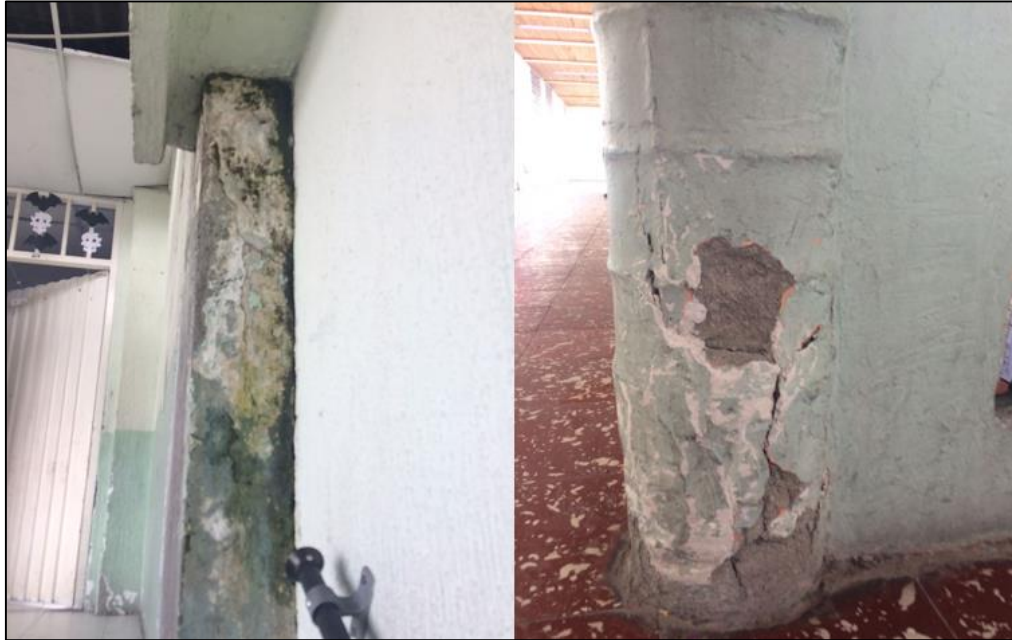
En la imagen que se muestra a continuación puede evidenciarse los dos tipos de patologías existentes en las columnas, la primera corresponde a la humedad y la segunda a la pérdida de material, estas patologías se asocian al deterioro; es decir, a los agentes ambientales como el sol, la lluvia, el viento y entre otros.

Imagen 4. Estado de las columnas en la institución Antonia Santos.

El agrietamiento correspondiente a la columna de la parte derecha puede atribuirse a un agente externo. La región pertenece a una zona sísmica alta, y se registró un sismo de gran magnitud, 6.1 en la escala de Richter en 1999. El sismo produce grandes afectaciones a las estructuras, causando grietas como la que se observa en la fotografía. Aunque estos eventos naturales no se pueden controlar ni mucho menos evitar, es importante tener un plan de vulnerabilidad de las estructuras para enfrentar estos fenómenos. Al parecer no hay un mantenimiento adecuado ni mucho menos un plan de restauración para los daños que haya sufrido en aquel suceso, esto se constata porque la columna sigue en la misma condición después de 18 años de lo sucedido.

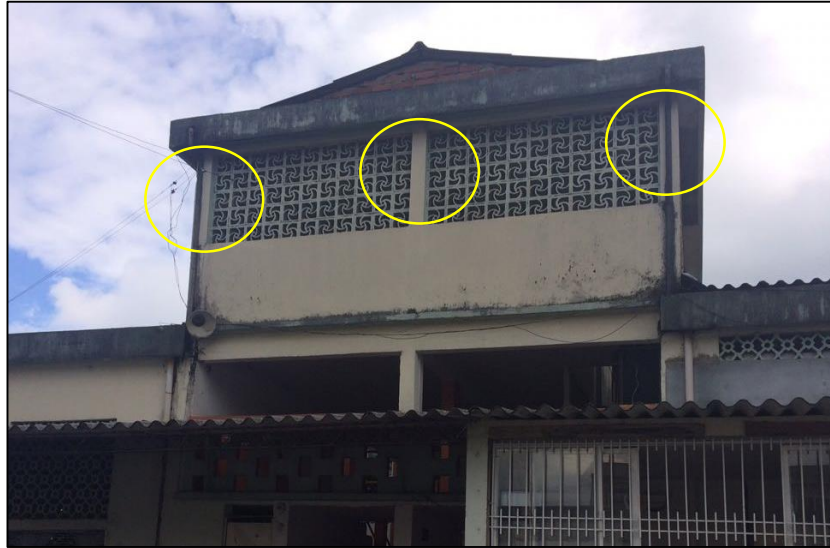
Imagen 5. Fenómeno de columna corta en el segundo piso de la edificación Antonia Santos.

Las columnas señaladas en la fotografía anterior se consideran con una configuración denominada “columna corta”, la cual se observa parcialmente arriostrada por algún elemento rígido, y su resistencia podría ser menor a la resistencia de las vigas que se apoyan en ella. Esto contradice por completo el diseño de elementos sismorresistentes. Este contexto generalmente ocasiona fallas en casos de sismos o una sobrecarga, puesto que se excede la resistencia por cortante antes que por flexión.

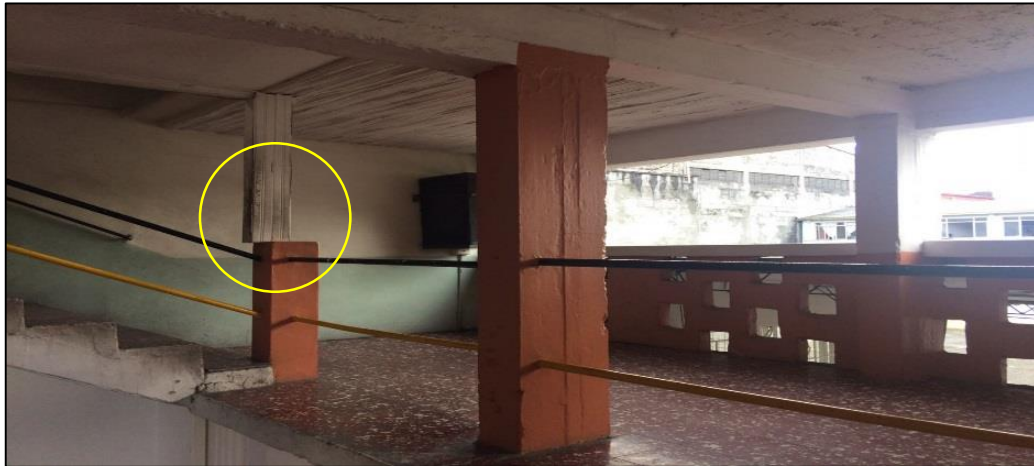
Imagen 6. Discontinuidad en una columna central en la institución Antonia Santos.

En el interior de la edificación, además de apreciarse el fenómeno de “columnas cortas” se encontró falta de continuidad en una de las columnas centrales puesto que esta fue construida inicialmente en concreto con una altura inferior a la requerida. Para obtener la altura total se empleó un puntal de madera que a su vez sirve de soporte a la losa de entrepiso.

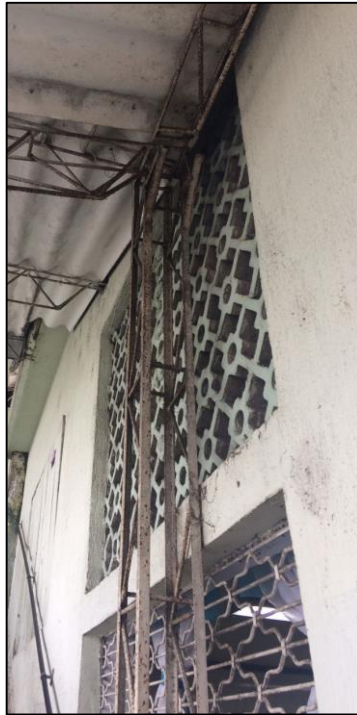
En el segundo bloque construido en 1990 además del sistema de mampostería existen unos refuerzos de columnas metálicas que se unen al sistema de cerchas metálicas que soportan la cubierta. Como se observa a continuación todo este sistema metálico posee un alto grado de corrosión, debido a la exposición a la intemperie de toda la estructura.

Imagen 7. Corrosión en los elementos metálicos.

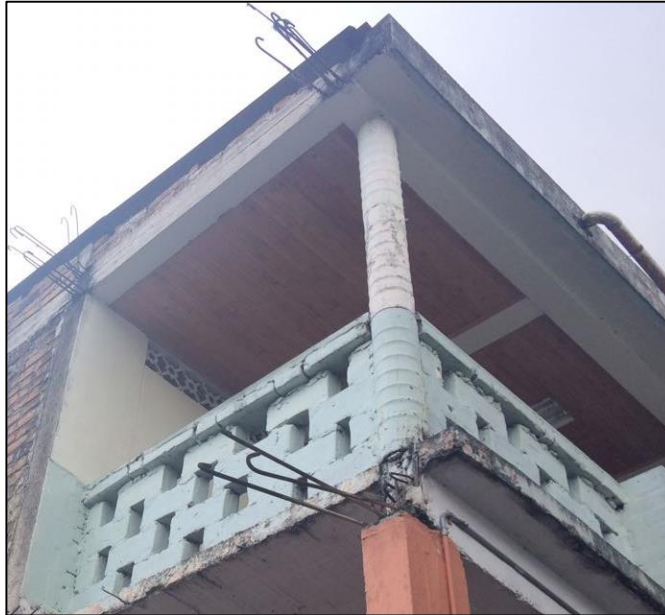
Comunmente en las columnas de las esquinas no hay continuidad entre el primer piso y el segundo, hay grietas y no presentan una conexión adecuada, esto es debido a un decadente proceso constructivo sumado a los materiales de mala calidad.

Imagen 8. Discontinuidad y pérdida de material en las columnas esquineras de la edificación.

Estos defectos patológicos pueden comprometer la estructura de manera moderada, puesto que puede ocasionar una falla en la estructura ante una sobrecarga, un evento sísmico o simplemente fallar por el deterioro a través del tiempo.

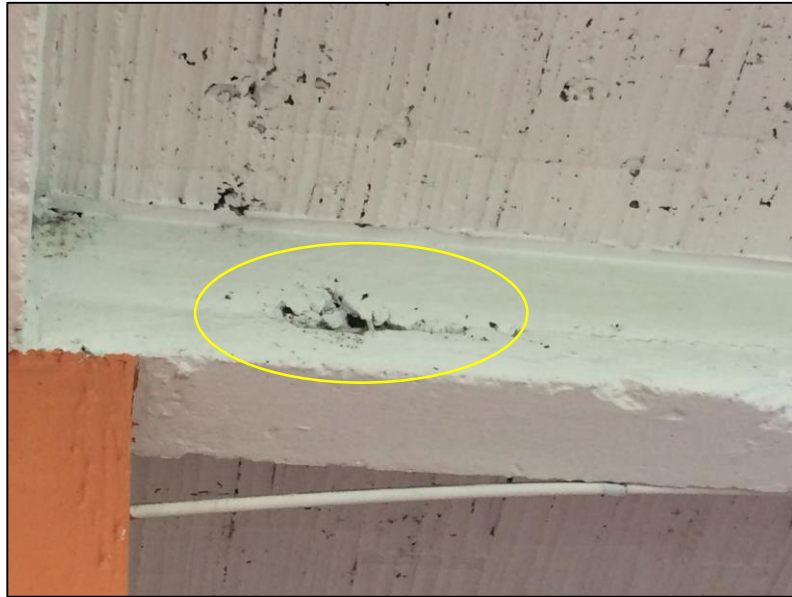
Imagen 9. Estado de las vigas en la institución

La fotografía que se observa en la parte superior, es un modelo del estado de la totalidad de las vigas que forman el sistema estructural de la edificación. Esta afectación esta producida en algunos casos por exceso de recubrimiento en las vigas en el cual el concreto sufrira mayor retraccion, que en ocasiones puede llegar a romperlo, dejando expuesto al acero. En otros casos el recubrimiento es insuficiente y el acero se encontrara expuesto a las acciones agresivas del medio ambiente.

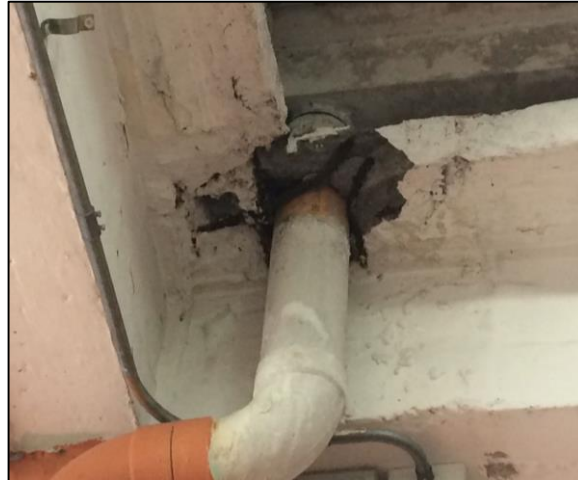
Imagen 10. Intervención inapropiada de vigas para la instalación de elementos hidráulicos.

A veces se comete el error de perforar vigas como es tal el caso, para colocar elementos como instalaciones hidráulicas. Afectando la resistencia del concreto y las armaduras del acero, a su vez también puede causar afectaciones en la distribución de los refuerzos causando serias deformaciones.

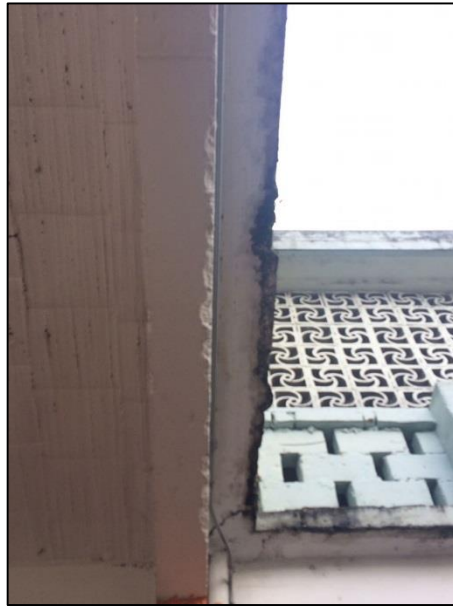
Imagen 11. Estado actual de las vigas en la institución de Antonia Santos.

El estado de deterioro de las vigas es muy avanzado, se observa en toda la estructura del edificio daños significativos, cuando ocurre una mala distribución de los compuestos de concreto esto es una manifestación típica de un mal vibrado en el concreto. Es decir, todos estos defectos están relacionados con los procesos constructivos, con el mantenimiento deficiente que se aplica a la estructura sumado con los agentes ambientales y el alta porcentaje de humedad que aporta el suelo.

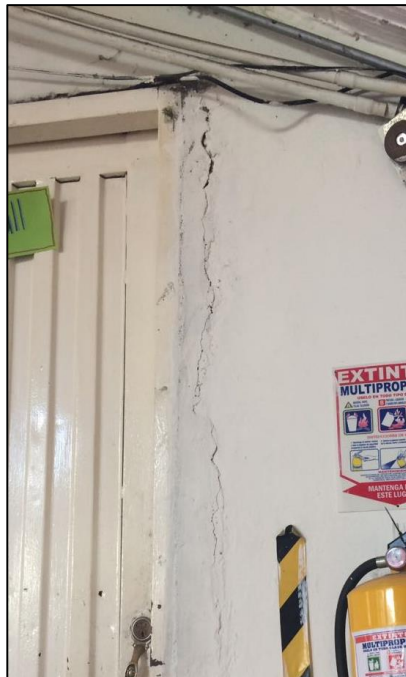
Aunque el estado de los muros se considera alarmante, las grietas no son abundantes. Solamente cabe resaltar algunas fisuras menores de 2 milímetros y una grieta considerable que se mostrara en la siguiente fotografía. En esta se evidencia una grieta longitudinal con 3 milímetros de profundidad en la parte superior. Comienza a pocos centímetros de la losa de entrepiso y se va pronunciando paulatinamente a medida que se eleva hacia el cielo raso, haciendose mas ancha y profunda.

Imagen 12. Tipo de grieta existente en los muros.

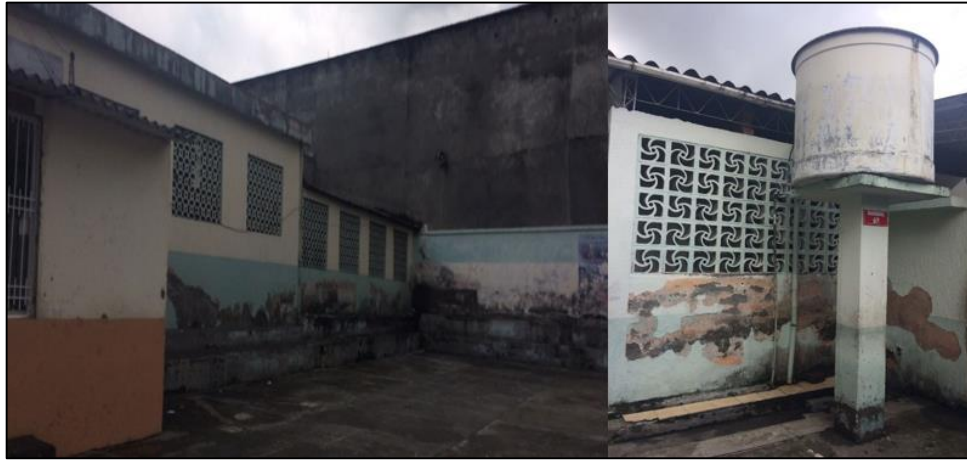
Los muros que estan expuestos a la intemperie son claramente los mas afectados por estas mismas razones, el agua, la temperatura y la humedad tanto del ambiente como la que es aportada por el suelo.

Imagen 13. Estado actual de los muros.

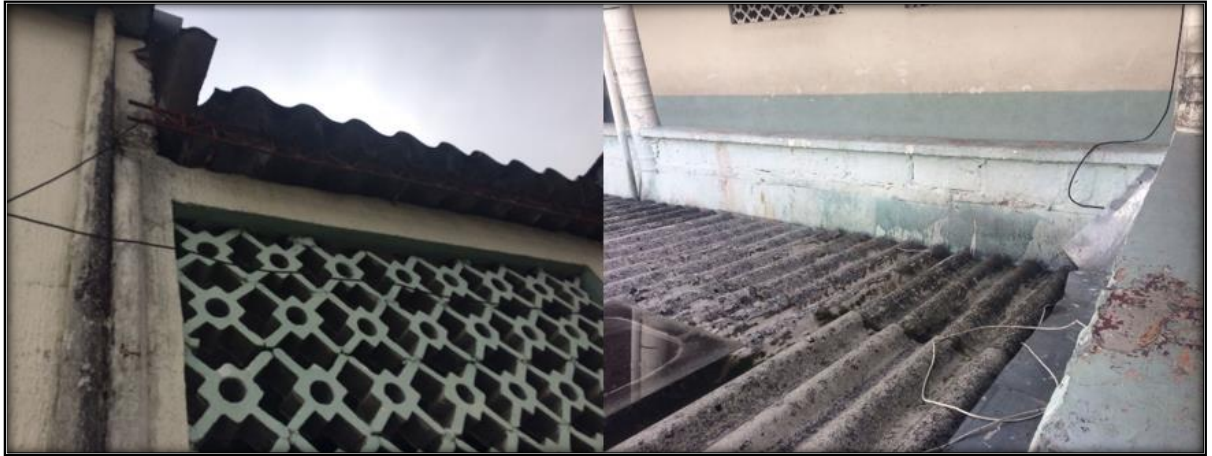
7.3.6 Cubierta: La cubierta es de teja con cerchas metálicas y su estado es regular. Posee goteras en un 45 % de la totalidad de la cubierta. Existe una problemática evidente con respecto a la evacuación de las aguas lluvias puesto que no existen canales ni bajantes para desalojar el agua que se precipita en la zona. Consecuentemente se forman empozamientos de las aguas lluvias en la cubierta, no hay una forma de canalizar el agua para conducirla y evacuarla de forma controlada. Por lo que permanentemente los muros, columnas y demás componentes de la estructura se exponen a que el agua lluvia escurra literalmente por estos elementos. Periódicamente en la Escuela Antonia Santos el agua se filtra y sufre inundaciones por todos sus pasillos, aulas de clase y demás salones de la institución, su gravedad depende de la intensidad de las precipitaciones.

Imagen 14. Cubierta con ausencia de sistema de drenaje de las aguas lluvias.

Como se observa en la fotografia anterior, ademas de la ausencia de los sistemas de evacuacion del agua lluvia, se analiza el recorrido que hace el agua por el muro y la mancha de humedad lo evidencia.

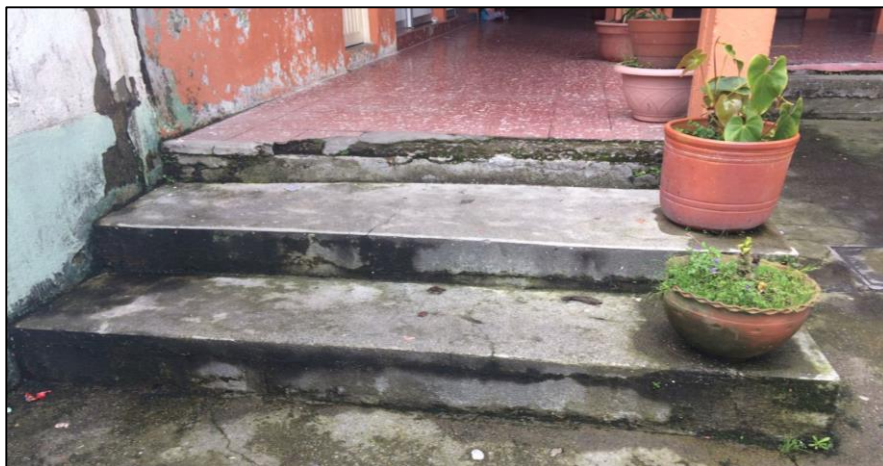
Imagen 15. Escaleras de acceso a los baños en la institución Antonia Santos.

Las escaleras son un tema de gran importancia y preocupacion por el estado de deterioro en el que se encuentran. Se evidencia perdida de material, fisuracion, manchas y humedades.

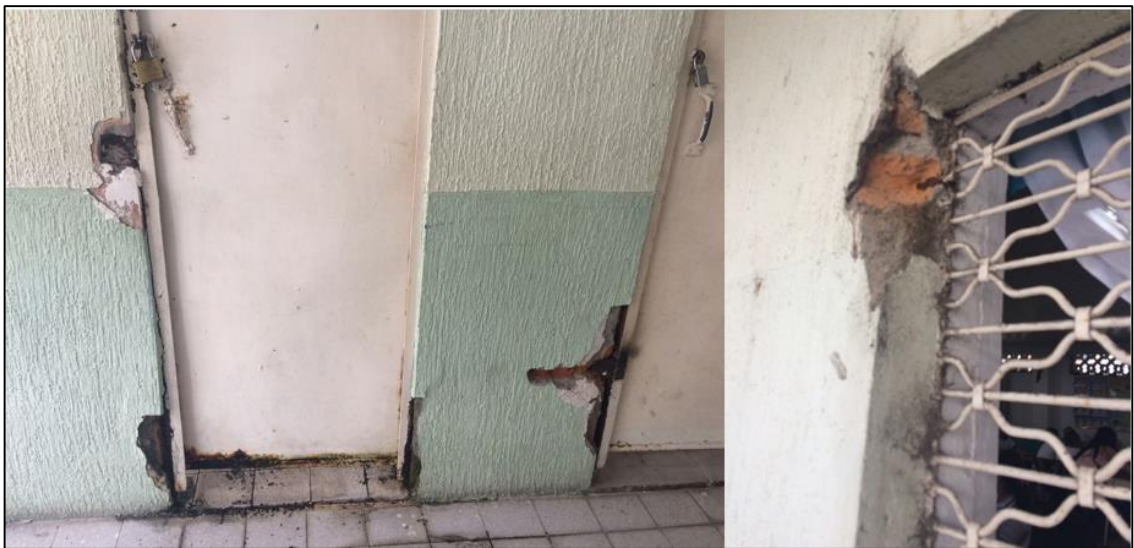
7.3.8 Perdida de material: es un fenómeno que se encuentra muy presente en la edificación. El anclaje inapropiado de elementos a la estructura como puertas, ventanas, paredes, techos, puede ocasionar el desprendimiento de material en las uniones de estos elementos mal anclados. En algunos casos se trata de un tema estrictamente estetico pero en otros causa perdida de las propiedades de los materiales, problemas severos como la disminucion de resistencia en la estructura, que deben ser atendidos de forma conveniente.

Imagen 16. Estado actual de los muros en cuestión de perdida de material.

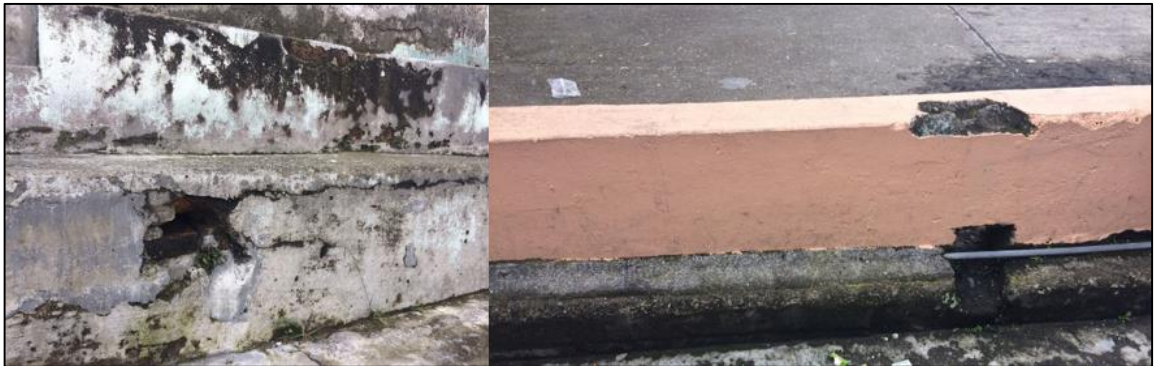
Imagen 17. Cráteres en los elementos estructurales de la edificación Antonia Santos.

Cuando la pérdida de material se ve afectada por otras patologías como las humedades, fisuras o grietas, se puede producir un evento denominado “cráter”. Dicho fenómeno se pueden observar claramente en las fotografías superiores. Estos cráteres son de tamaño significativo y la pérdida de material está en grado avanzado, los materiales constructivos están expuestos y son fácilmente reconocibles. En la totalidad de la Escuela, hay numerosos puntos que presentan el mismo tipo de patología. Aunque esto pueden ser problemas en la calidad de los materiales o malos procesos en la ejecución de la construcción, cabe resaltar que todos estos puntos en los cuales existe pérdida de material y cráteres, están expuestos a los agentes ambientales, es decir, todos están sufriendo la intemperie y puede ser un factor decisivo para este diagnóstico.

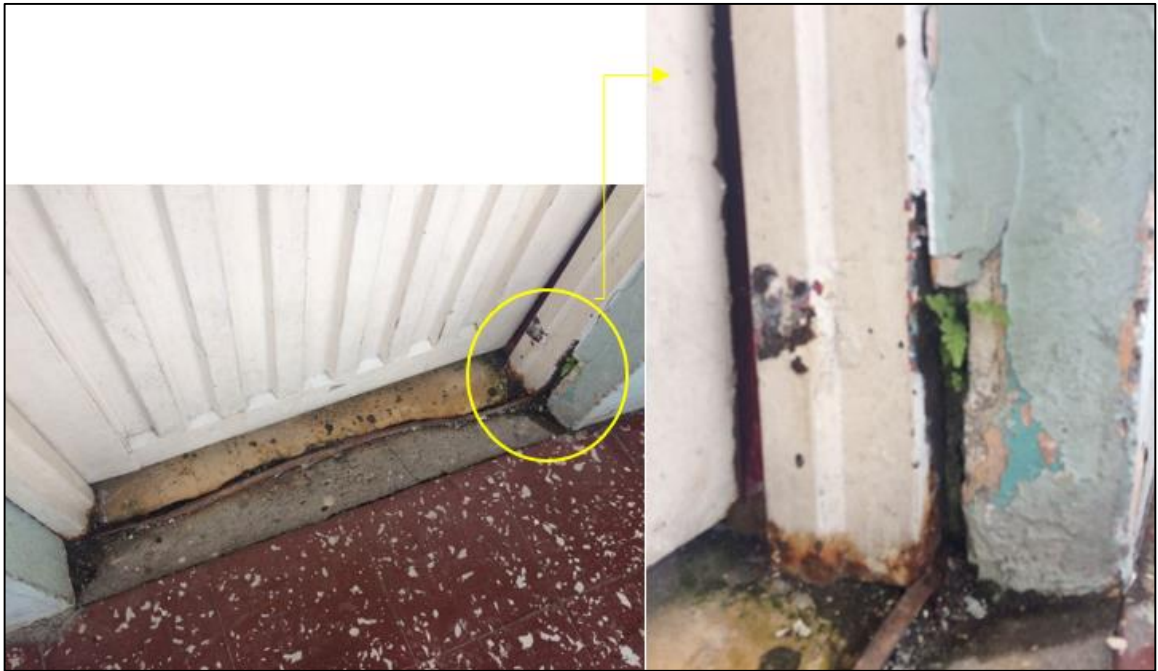
Imagen 18. Crecimiento de materia biológica en la estructura de la institución educativa Antonia Santos.

El deterioro de la edificación, abandono y falta de mantenimiento es tan avanzado, que en muchos lugares se observa este tipo de situación, en el cual entre las fisuras, corrosión y pérdida de material hay crecimiento de agentes biológicos como plantas. La presencia de humedad es tan elevada que se crea un ambiente apto para el crecimiento de este tipo de especies.

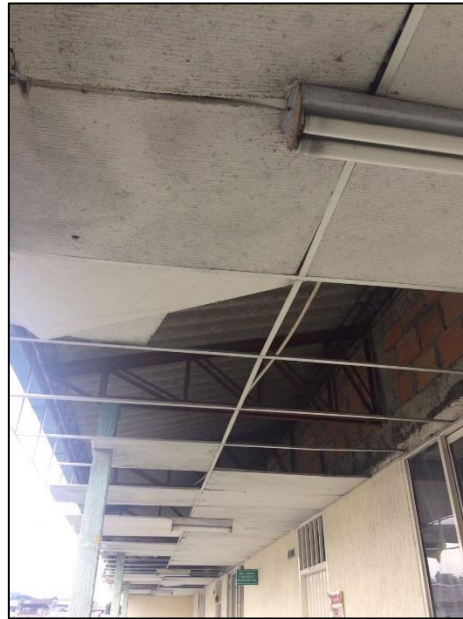
Imagen 19. Estado actual de los acabados.

Aparte de tener una exposición de la cubierta por el mal estado del cielo raso, todo este tiene manchas asociadas a goteras. Como se menciono anteriormente la ausencia de canales, bajantes y el fatal estado de la cubierta propicia las numerosas goteras. El municipio de Santa Rosa de Cabal tiene un clima que se clasifica como templado. Es una ciudad con precipitaciones significativas. Incluso en el mes mas seco hay muchas precipitaciones. La clasificacion climatica de Köppen-Geiger la enmarca en una temperatura promedio de 17°C y una precipitación media aproximada de 2607 mm/año.

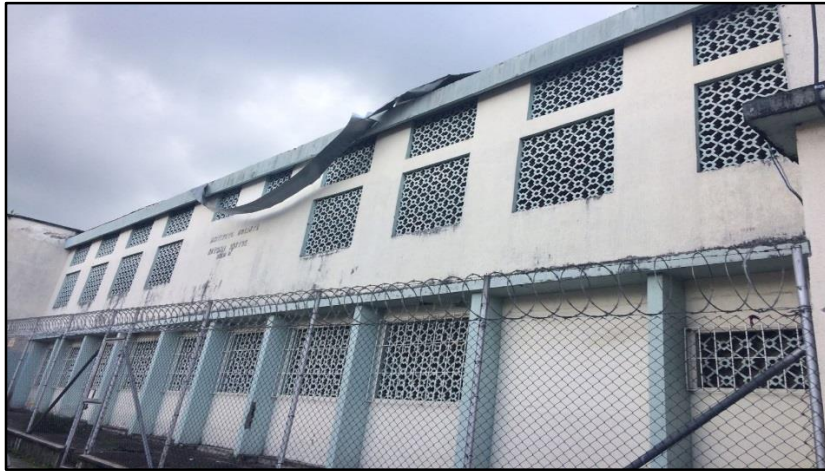
Por último la fachada de la institución presenta manchas y humedades en el 70% de su totalidad. Hay zonas en las cuales la cubierta cae por encima de esta. Daños significativos que se suman al grave estado de la edificación.

Imagen 20. Fachada de la institución Antonia Santos.
