**DIAGNÓSTICO Y FORMULACIÓN DE MÉTRICAS PARA LA GESTIÓN DEL
RIESGO DE DESASTRES EN ASENTAMIENTOS HUMANOS
LOCALIZADOS EN LA CUENCA MEDIA DEL RÍO OTÚN EN LAS
CABECERAS DEL CORREGIMIENTO LA FLORIDA (MUNICIPIO DE
PEREIRA) Y LA VEREDA GAITÁN BAJO (MUNICIPIO DE
DOSQUEDRADAS)**

**UNIVERSIDAD LIBRE SECCIONAL PEREIRA
FACULTAD DE INGENIERÍAS
PROGRAMA DE INGENIERÍA CIVIL
PEREIRA, RISARALDA
2017**

**Investigador Principal:
GEÓLOGO ALEJANDRO ALZATE BUITRAGO**

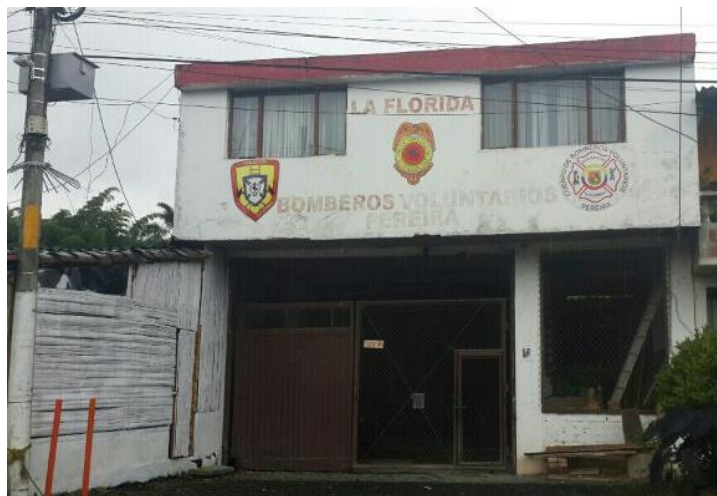
- Las viviendas con daños están representadas por el 67% frente a aquellas sin ningún daño que corresponden al 33%. Durante la inspección visual y caracterización de viviendas, los daños analizados estaban asociados a grietas, daños en fachadas, acabados, etc. Donde en gran medida a pesar de no representar un riesgo directo, potencialmente pueden ser generadores de vulnerabilidad. En general, el mayor daño en el corregimiento en la florida en las viviendas es la presencia de humedad en los muros ocasionando deterioro en acabados y fachadas.
- En cuanto a las edificaciones indispensables, es preocupante la ausencia de planos, ya que el 100% de estas no posee, lo que dificulta el proceso para verificar aspectos de diseño como la cimentación o el refuerzo en los elementos construidos. También es evidente el estado de deterioro de estas edificaciones al contar el 67% con daños.

Imagen 7. Estado de las instalaciones del cuerpo de bomberos del Corregimiento de La Florida.

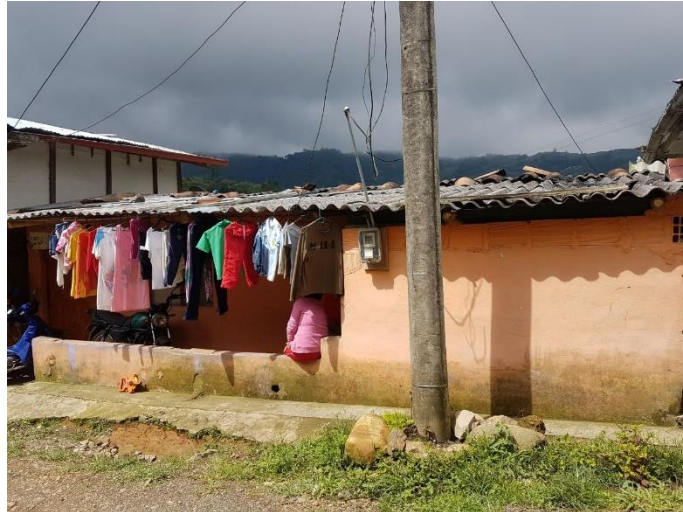
Imagen 8. Presencia de daños en vivienda corregimiento de la Florida.

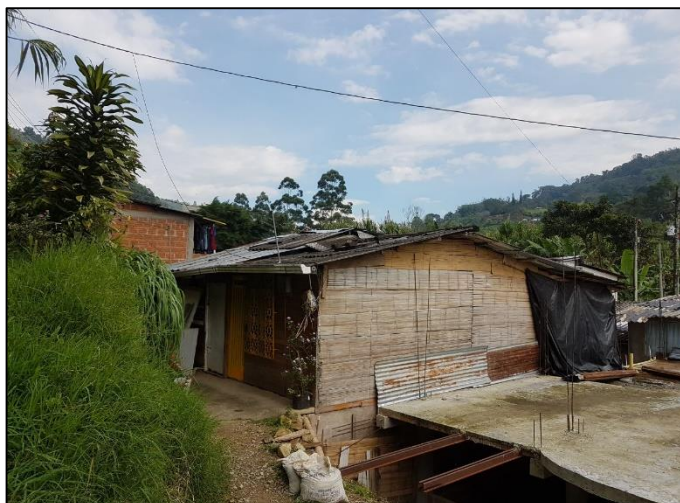
Sobresalen las viviendas con unidades de mampostería en ladrillo macizo con un porcentaje del 86%, frente a otros materiales como el adobe y el bahareque que porcentualmente están en 7% y 4% respectivamente. Mientras que las viviendas en madera son diferentes y catalogadas a simple vista como edificaciones de alto grado de vulnerabilidad sísmica.

Imagen 9. Vivienda en madera en condición de vulnerabilidad sísmica en la Vereda Gaitán Bajo.

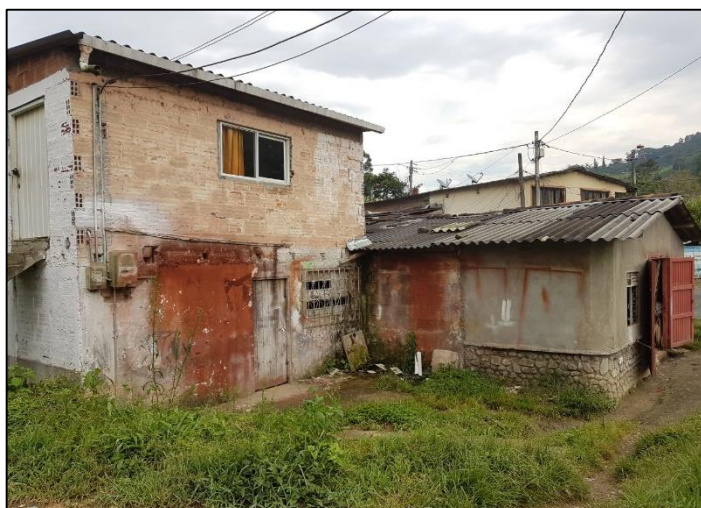
- De acuerdo al refuerzo de la mampostería se define en gran parte la vulnerabilidad de la estructura, en la mayoría de estas viviendas no se cuenta con ninguno del refuerzo contemplado en el reglamento sismo-resistente, el 61% de las viviendas están expuestas, y solo el 14% están con confinamiento.
- Los daños en las viviendas de la zona están en un valor del 43%, y aún más preocupante es la ausencia de planos, ya que el 100% de la edificación carecen de este material de diseño.

Imagen 10. Vivienda con daños e irregularidades estructurales en la Vereda Gaitán Bajo.

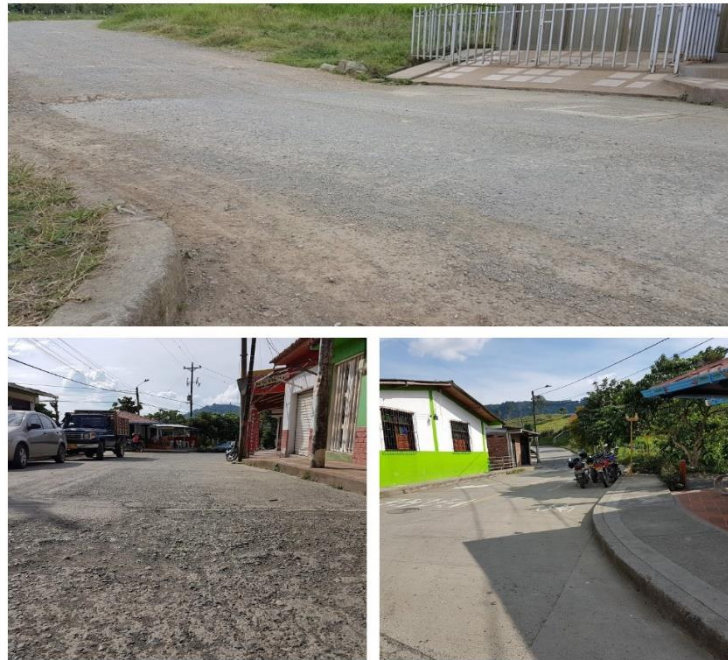
El tramo con mayor afectación de toda la malla vial del corregimiento de la Florida es el No. 4 al presentar mayor severidad de daños respecto al área total de pavimento analizado, esto debido a dicho corredor conecta la cabecera municipal con las principales fincas agrícolas de la zona y donde además se encuentra una gran concentración de viviendas dispersas, es importante mencionar que sobre el tramo No.4 se accede a la cuenca media del río Otún, lo que lo convierte en la arteria de movilidad en todo el corregimiento. El tramo No. 1 presenta el segundo grado de mayor afectación, traducida en que por dicho pavimento se encuentra la mayor actividad comercial de La Florida y es la puerta de entrada a la mayoría de actividades ecoturísticas. Los tramos No. 2 y 3, con un porcentaje de daño menor se sitúan sobre sectores de menor carga vehicular, donde son los pobladores de la zona quienes más transitan por estos tramos.

Imagen 11. Registro fotográfico de pavimentos Corregimiento de La Florida.

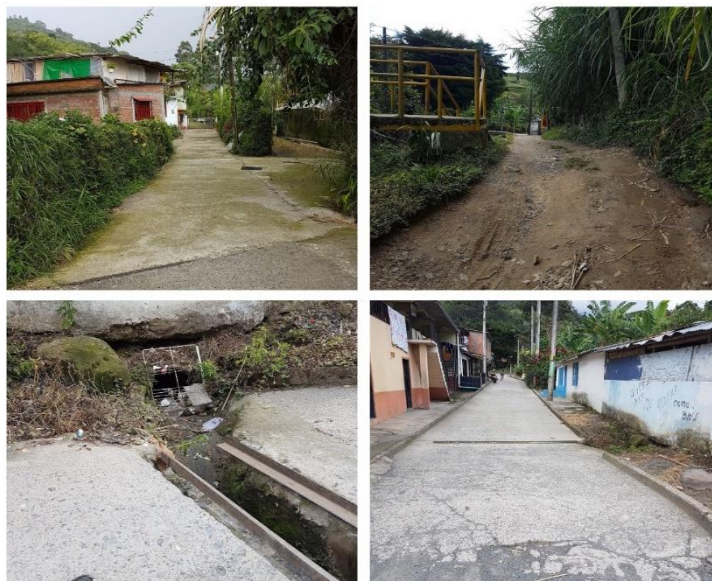
El tramo con mayor porcentaje de daños dentro del centro poblado de la vereda es No. 1, por este sector se encuentra la mayor concentración de viviendas y de la actividad comercial de la vereda Gaitán Bajo. El tramo No. 2 cuenta con menores afectaciones debido a que su uso se remite exclusivamente para facilitar la movilidad de los habitantes del sector.

Imagen 12. . Registro fotográfico de pavimentos Vereda Gaitán Bajo.
