**DIAGNÓSTICO DE LAS PATOLOGÍAS ESTRUCTURALES DEL PUENTE EL
VIACRUCIS, UBICADO EN LOS MUNICIPIOS DE PEREIRA Y
DOSQUEBRADAS, RISARALDA**

**UNIVERSIDAD LIBRE SECCIONAL PEREIRA
FACULTAD DE INGENIERÍAS
INGENIERÍA CIVIL
PEREIRA
2017**

**PASANTÍA INTERNACIONAL
UNIVERSIDAD NACIONAL AUTÓNOMA DE MÉXICO - UNAM**

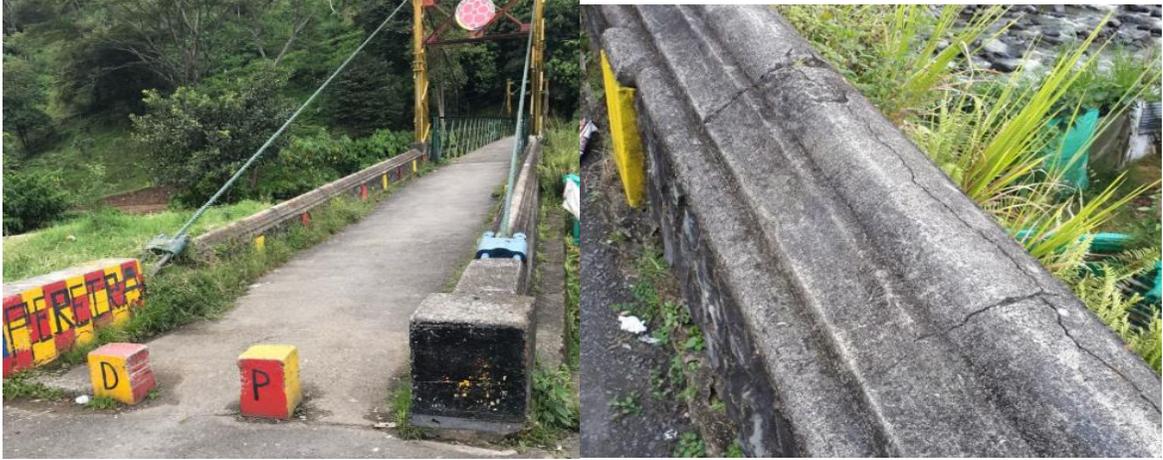
Figura 3. Características de superficie y equipamientos

En la figura 3 se aprecian las condiciones señaladas anteriormente.

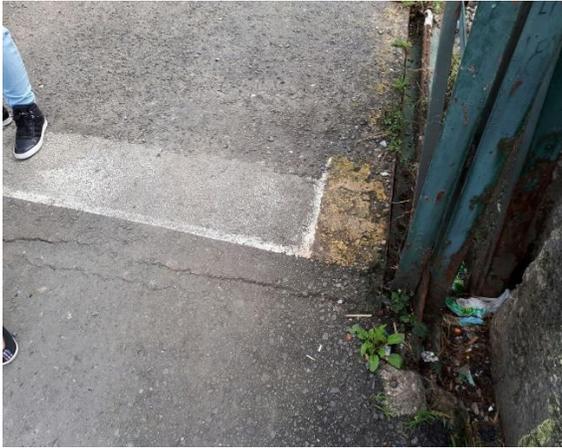
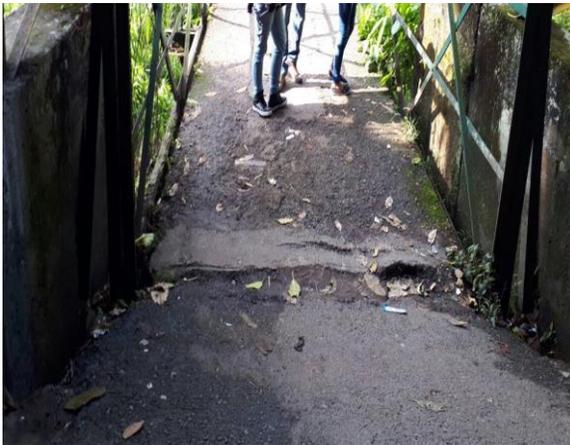
Figura 4. Tipo de falla en la losa por ausencia de juntas de dilatación

El puente no tiene juntas de expansión que eviten el daño en la losa, toda vez que en la construcción de ésta no se tomó en cuenta la realización de las mismas, presentando fallas de agrietamiento por dilatación, como se puede observar en la figura 4.

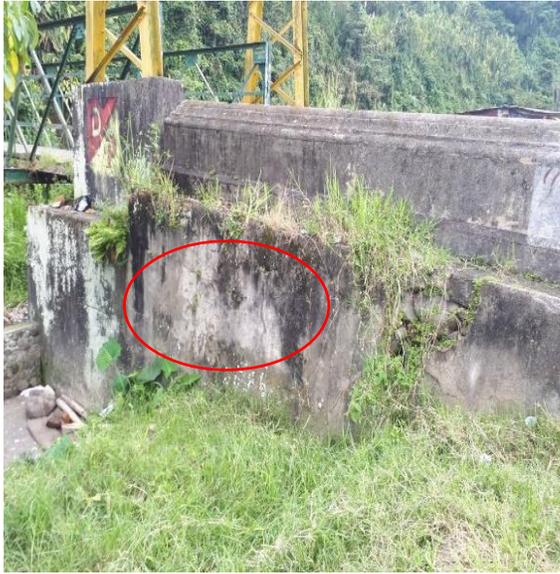
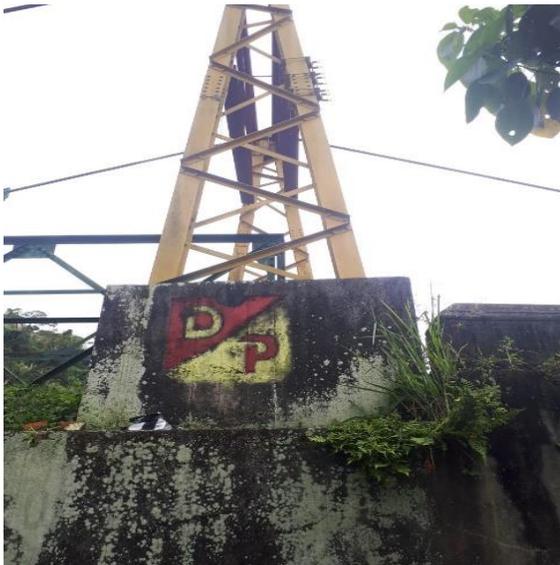
Figura 5. Estribos que evidencias eflorescencia

El puente cuenta con dos estribos, los cuales se observan en mal estado, evidenciando patologías de eflorescencia o conocidas también como lixiviación, en razón a la presencia de aguas que contienen sustancias agresivas, aguas blandas y puras (lluvias), como se aprecia en la figura 5.

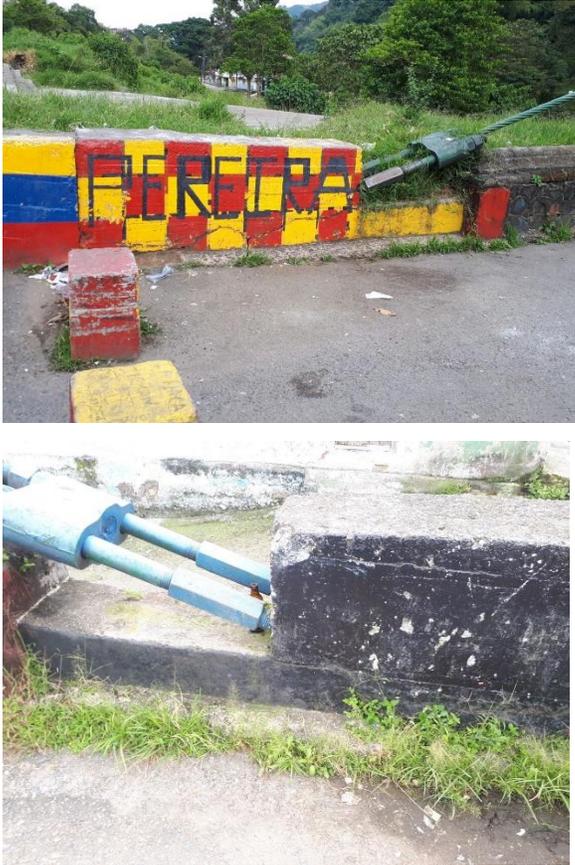
Figura 6. Tipo de falla por tensor del anclaje

El macizo de anclaje generalmente es de hormigón y sirve para anclar la estructura a una base firme, éste presenta fisuras, deduciendo que esta falla se genera debido al sobre esfuerzo que soporta, como se observa en la figura 6.

Reforzamiento en el macizo de anclaje. Este se realiza sellando las fisuras y haciendo un recubrimiento en fibras de carbono para rehabilitar la estructura, este es recomendado en ambientes corrosivos.

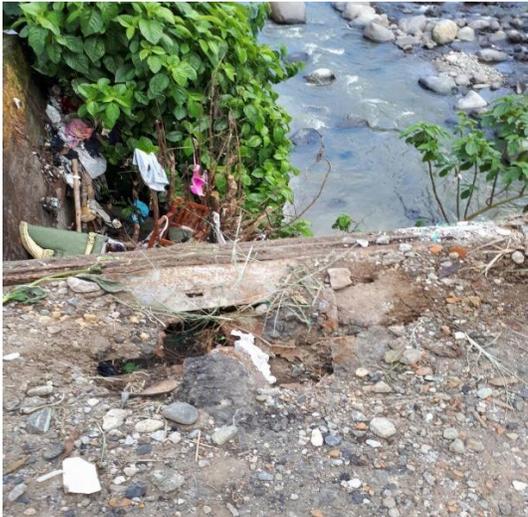
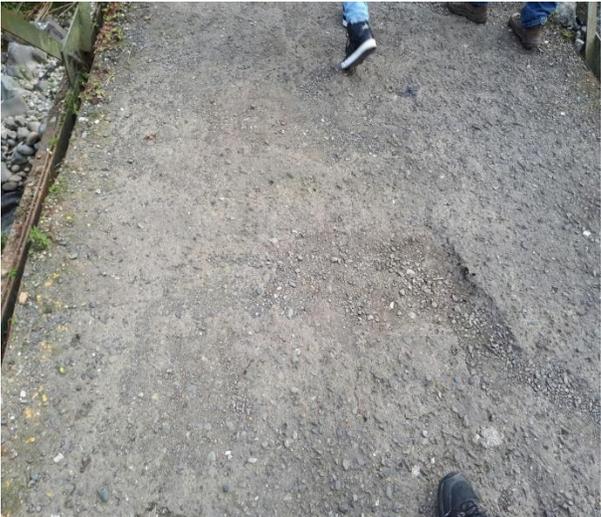
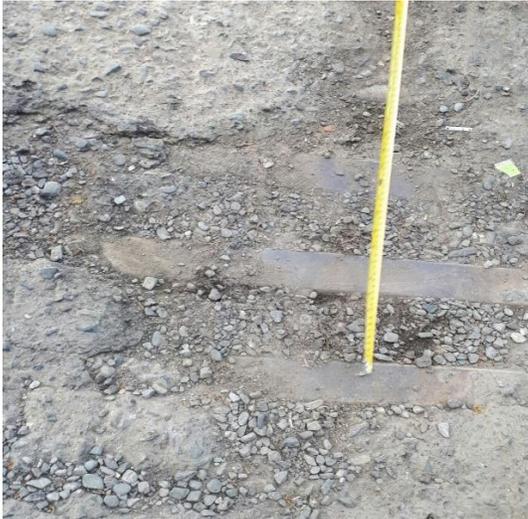
Figura 7. Falla en la losa

En el puente El Viacrucis se tiene un tipo de losa aligerada, según la inspección visual se observa que se encuentra en mal estado y desnivelada, con un 100% de desgaste en toda su longitud, además la placa metal deck tiene corrosión y está expuesta a la superficie superior, situaciones generadas por falta de mantenimiento, como se detalla en la figura 7.

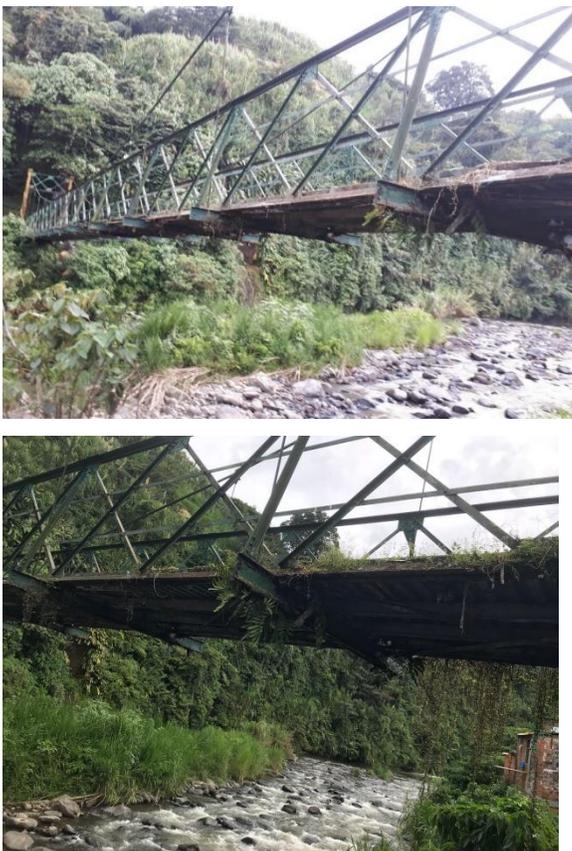
Figura 8. Vigas transversales

El puente tiene 11 vigas transversales, en estructura metálica de forma “I” de 23 cm de alma, detallando que están en mal estado, presentan corrosión y rodeadas de vegetación, notándose la falta de mantenimiento, como se aprecia en la figura 8.

Cambio de vigas. Cambiar las vigas longitudinales y transversales que presentan corrosión y afectan las propiedades mecánicas de los elementos.

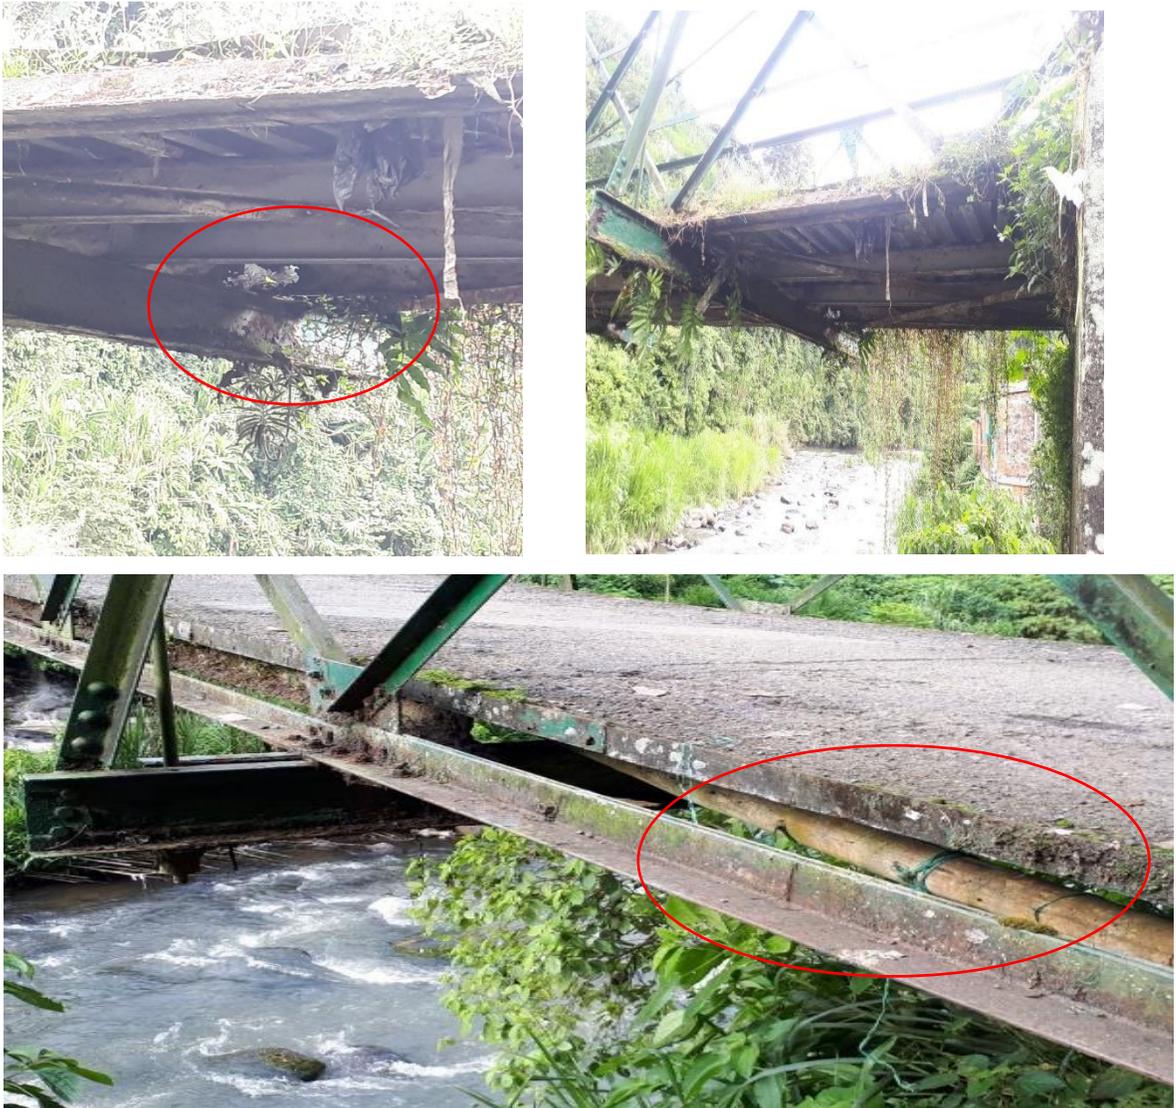
Figura 9. Vigas longitudinales y riostras

La estructura cuenta con 4 vigas longitudinales y riostras a lo largo de la losa, se evidencia que hay ausencia de esta viga y de riostras en unos tramos, dado que la corrosión las desgasto a tal punto que no se logran visualizar, otro escenario que se puede presentar es el hurto, ante esta situación se reemplaza por guadua, como se aprecia en la figura 9.

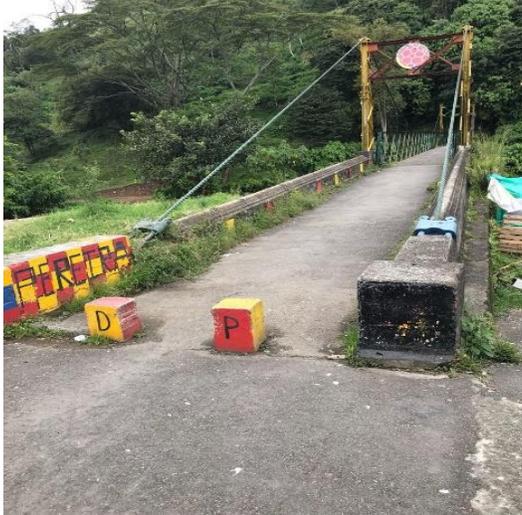
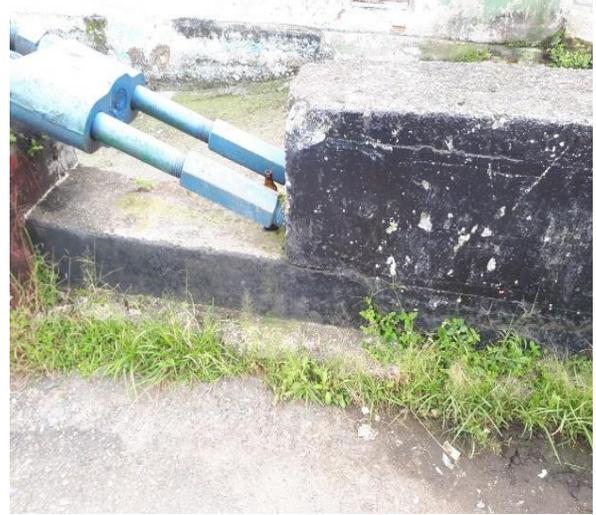
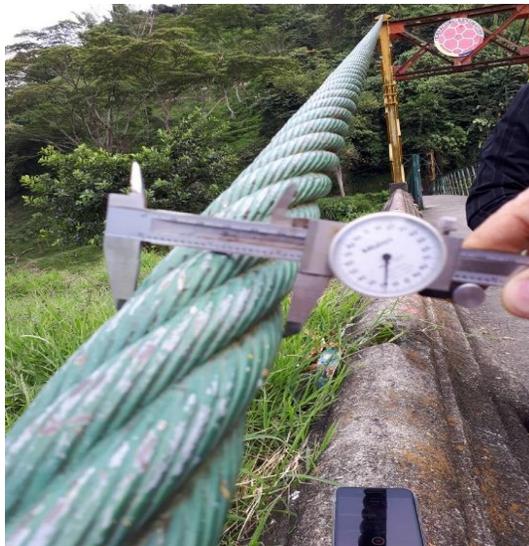
Figura 10. Cable, tensor y pendolones.

El cable, el tensor y los pendolones se encuentran en general en buen estado, se presentan en la figura 10.

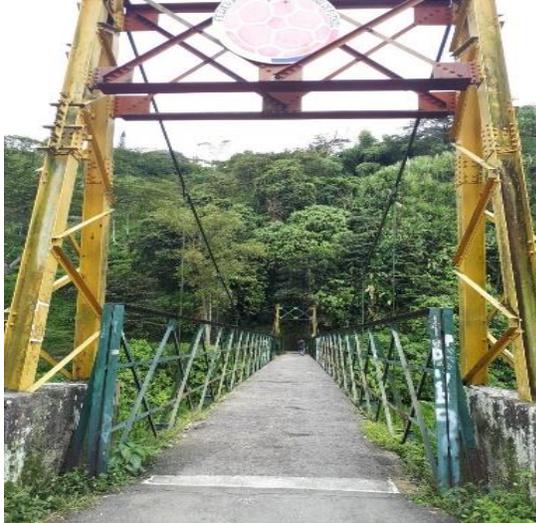
Figura 11. Cable, tensor y pendolones.

La torre de la estructura metálica está construida por perfiles tipo “H”, según la inspección visual se encuentra en buen estado, se apoya sobre pedestales de concreto y tienen riostras para rigidizar el elemento, como se aprecia en la figura 11.

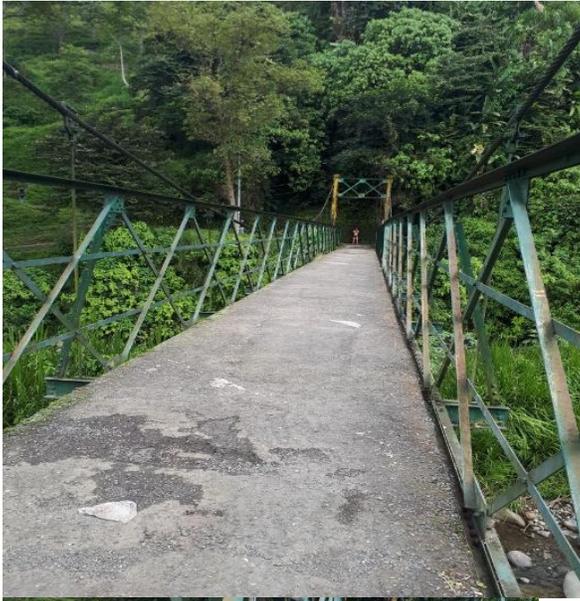
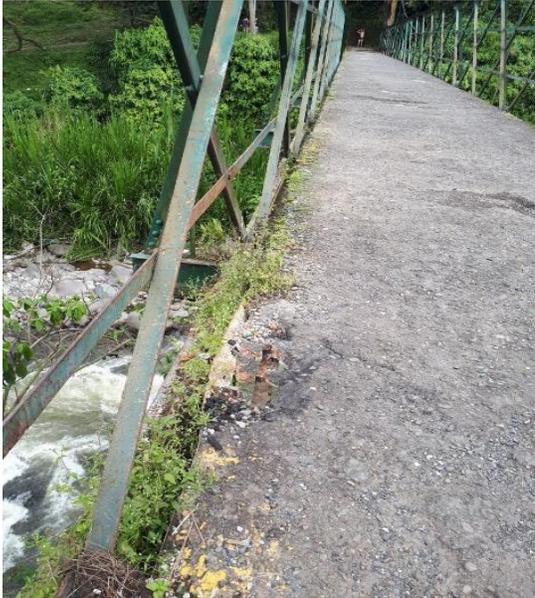
Figura 12. Cercha.

Este elemento se encuentra a lo largo del puente, se puede apreciar que trabaja más como protección a los peatones, que como reforzamiento a la estructura, cuenta con ángulos metálicos de 3 pulgadas, evidenciando corrosión.

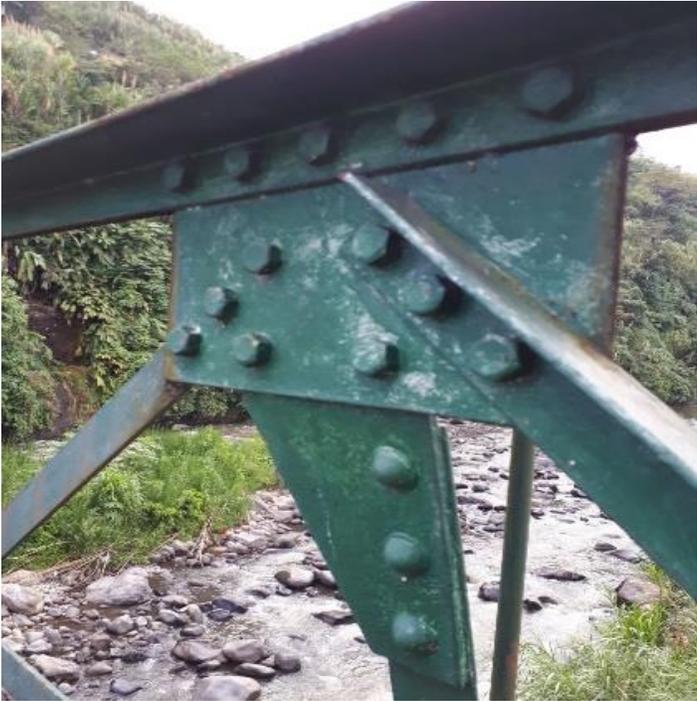
Figura 13. Atornillado, remache y platina

En materia de conexiones, el puente cuenta con atornillado, remache y platina, se encuentran en buen estado, se detallan en la figura 13.
