**DIAGNOSTICO DEL ESTADO Y PRESUPUESTO DE LA REPARACIÓN DE LAS
VÍAS EN EL BARRIO GUADALUPE DEL MUNICIPIO DE DOSQUEBRADAS**

**NATALIA ANDREA RESTREPO MEJIA
JUAN FELIPE RODAS QUINTERO
FELIPE VALENCIA PATIÑO**

**UNIVERSIDAD LIBRE SECCIONAL PEREIRA
FACULTAD DE INGENIERÍAS
PROGRAMA DE INGENIERÍA CIVIL
PEREIRA
2010**

Trabajo de grado para optar el título de Ingeniero Civil

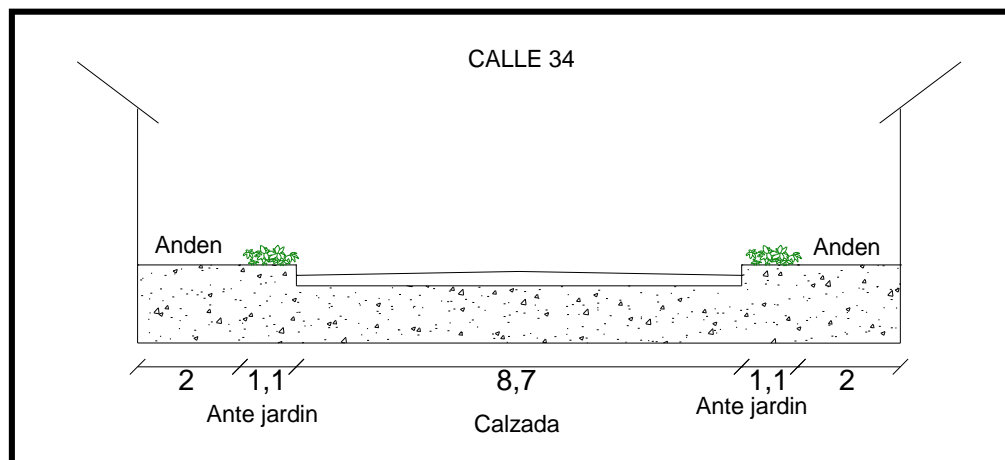
Figura 29. Corte transversal Calle 34

La descripción general de la superficie de rodadura de este tramo de vía se encuentra conformada en concreto rígido con fallas comunes para este tipo de pavimento como lo son: grietas longitudinales (GL), parches en concreto (PCHC), fisuramiento por retracción (FR), grietas en los extremos de los pasadores (GP), descascaramientos (DE), y baches (BCH), con niveles de severidad Alto, Medio y Bajo. (Ver tabla 9).

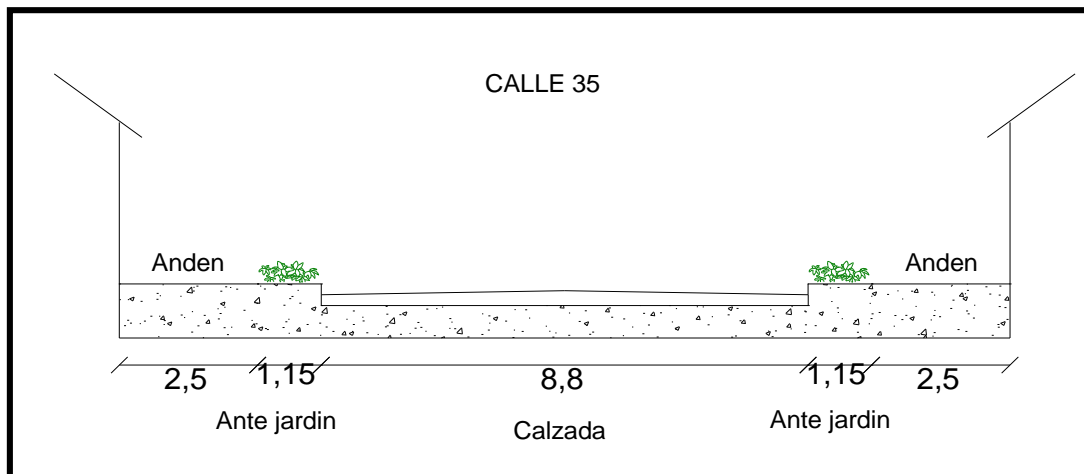
Figura 30. Corte transversal Calle 35

La descripción general de la superficie de rodadura de este tramo de vía se encuentra conformada en concreto rígido con fallas comunes para este tipo de pavimento como lo son: grietas longitudinales (GL), grietas en bloque (GB), grietas transversales (GT), baches (BCH), parches en concreto (PCHC), con niveles de severidad Alto, Medio y bajo. (Ver tabla 10). En la abscisa K0+192 frente al Colegio Nuestra Señora De Guadalupe, se encontró un tramo en pavimento flexible con una longitud de 4.10 metros donde se presentan descascaramientos (DC) con niveles de severidad Medio.

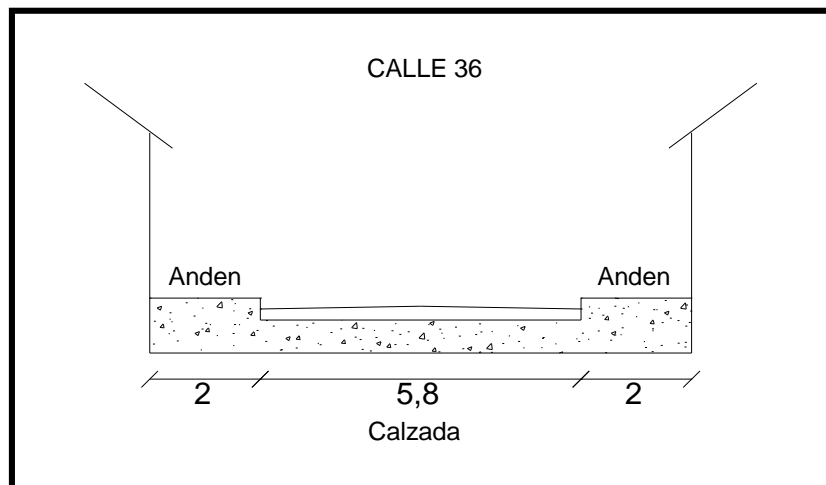
Figura 31. Corte transversal Calle 36

La descripción general de la superficie de rodadura de este tramo de vía se encuentra conformada en concreto rígido con fallas comunes para este tipo de pavimento como lo son: grietas en bloque (GB) con un nivel de severidad Alto y desintegración (DI). (Ver tabla 11). También se encontró una cámara de inspección donde el plato que está ubicada, se encuentra en mal estado.

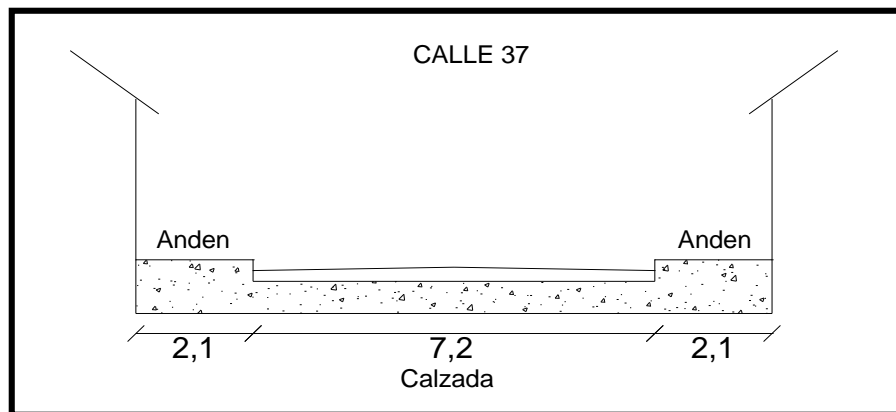
Figura 32. Corte transversal Calle 37

La descripción general de la superficie de rodadura de este tramo de vía se encuentra conformada en concreto rígido con fallas comunes para este tipo de pavimento como lo son: baches (BCH) y grietas en bloque (GB), con niveles de severidad Alto y Medio. (Ver tabla 12).

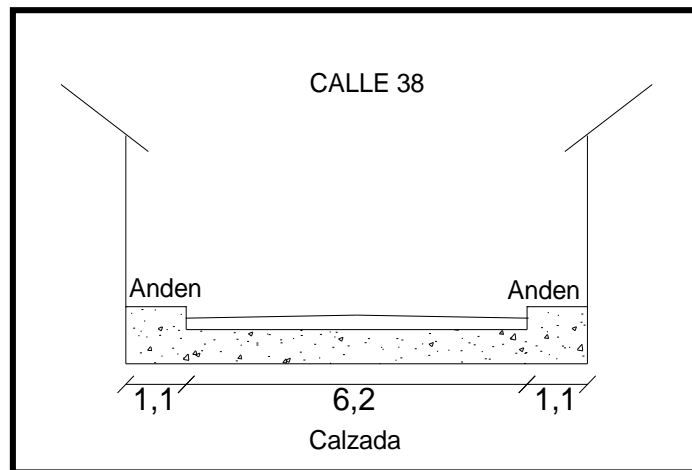
Figura 33. Corte transversal Calle 38

La descripción general de la superficie de rodadura de este tramo de vía se encuentra conformada en concreto rígido con fallas comunes para este tipo de pavimento como lo son: grietas longitudinales (GL), grietas en bloque (GB), grietas transversales (GT), grietas de esquina (GE), baches (BCH), parches en concreto (PCHC), desintegración (DI) y hundimientos o asentamientos (HU), con niveles de severidad Alto, Medio y bajo. (Ver tabla 13). Las losas 135 A y 136 A presentan daño completamente.

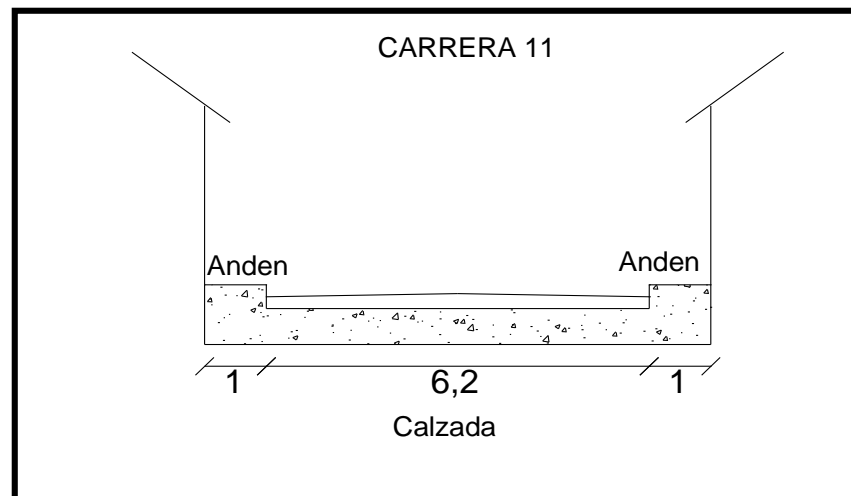
Figura 34. Corte transversal Cra 11

La descripción general de la superficie de rodadura de este tramo de vía se encuentra conformada en concreto rígido con fallas comunes para este tipo de pavimento como lo es la desintegración (DI), que no cuenta con ningún tipo de severidad según el manual utilizado del INVIAS.

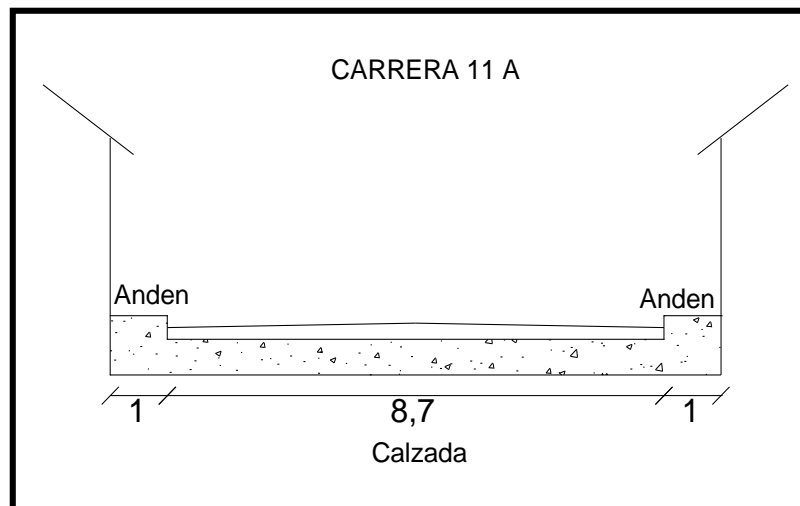
Figura 35. Corte transversal Cra 11 A

La descripción general de la superficie de rodadura de este tramo de vía se encuentra conformada en concreto rígido con fallas comunes para este tipo de pavimento como lo son: grietas transversales (GT) y cabezas duras (CD) con niveles de severidad Medio. (Ver tabla 14).

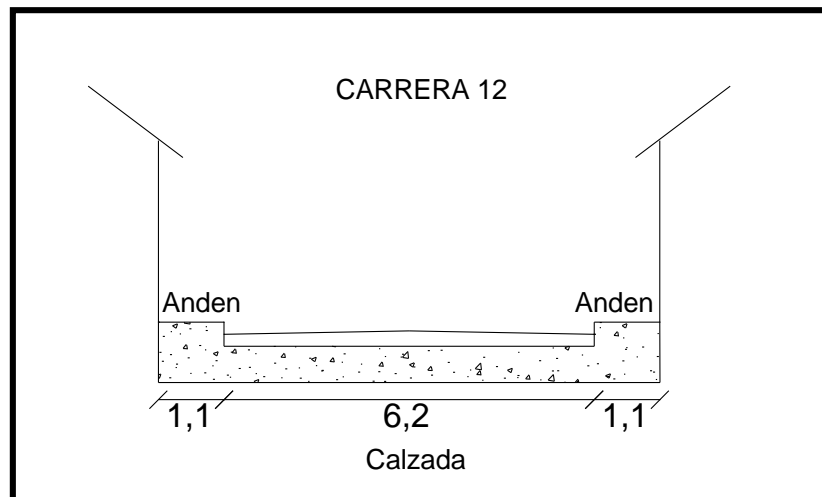
Figura 36. Corte transversal Cra 12

La descripción general de la superficie de rodadura de este tramo de vía se encuentra conformada en concreto rígido con fallas comunes para este tipo de pavimento como lo son: grietas en bloque (GB), baches (BCH) y parches en concreto (PCHC), con niveles de severidad Alto y Medio, (ver tabla 15) predominando más la severidad Alta. Es recomendable que desde el K0+000 a K0+045 se reemplace el pavimento en su totalidad debido al mal estado en que se encuentre.

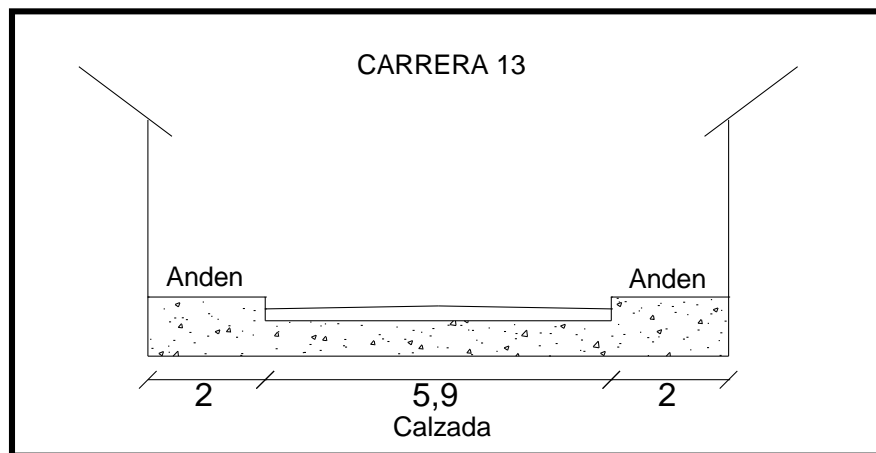
Figura 37. Corte transversal Cra 13

La descripción general de las superficie de rodadura de este tramo de vía se encuentra conformada por concreto rígido con fallas comunes para este tipo de pavimento como lo son: grietas longitudinales (GL), grietas transversales (GT), grietas de esquina (GE), grietas en bloque (GB), baches (BCH) y desintegración (DI), con niveles de severidad Alta, Media. (Ver tabla 16).

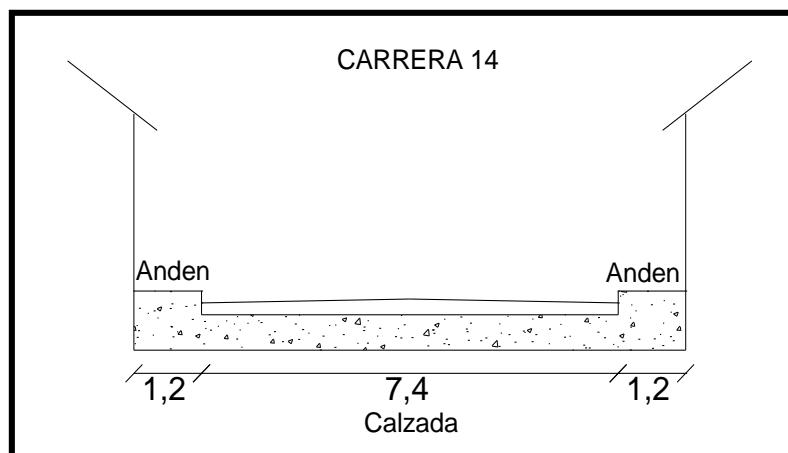
Figura 38. Corte transversal Cra 14

La descripción general de la superficie de rodadura de este tramo de vía se encuentra conformada en concreto rígido con fallas comunes para este tipo de pavimento como lo son: parche en concreto (PCHC), con un nivel de severidad Alta. (Ver tabla 17). Al inicio del tramo, entre el K0+000 al K0+055, se encuentro construido en pavimento flexible donde se presentaron fisuras en bloque (FB) con severidades (Alta).

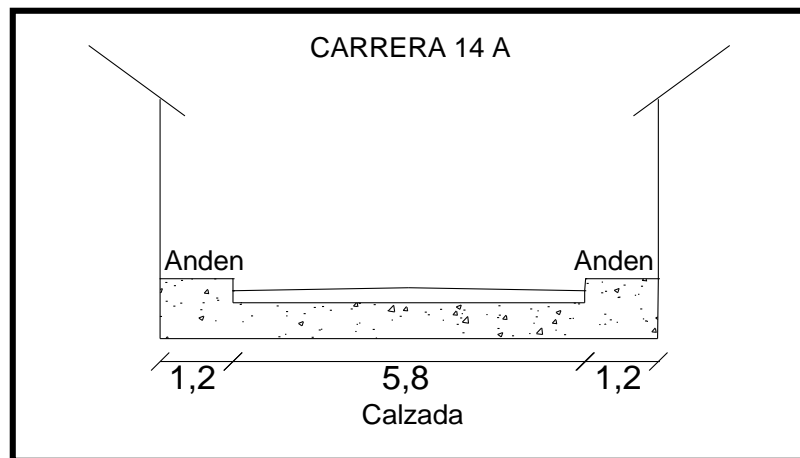
Figura 39. Corte transversal Cra 14 A

La descripción general de la superficie de rodadura de este tramo de vía se encuentra conformada en concreto rígido con fallas comunes para este tipo de pavimento como lo son: grietas en bloque (GB), baches (BCH), parches en concreto (PCHC) y desintegración (DI), con niveles de severidad Alto, Medio y bajo. (Ver tabla 18).

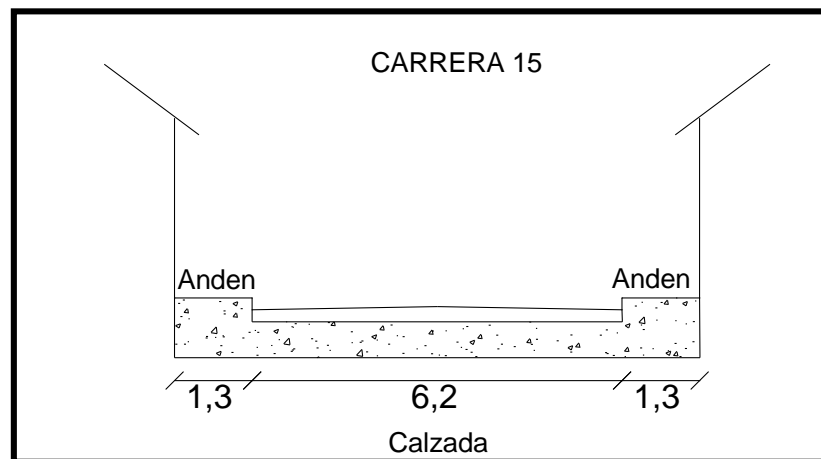
Figura 40. Corte transversal Cra 15

La descripción general de la superficie de rodadura de este tramo de vía se encuentra conformada en concreto rígido con fallas comunes para este tipo de pavimento como lo son: grietas en bloque (GB), hundimientos (HU), baches (BCH) y descascaramiento (DE), con niveles de severidad Alto, Medio y Bajo. (Ver tabla 19).

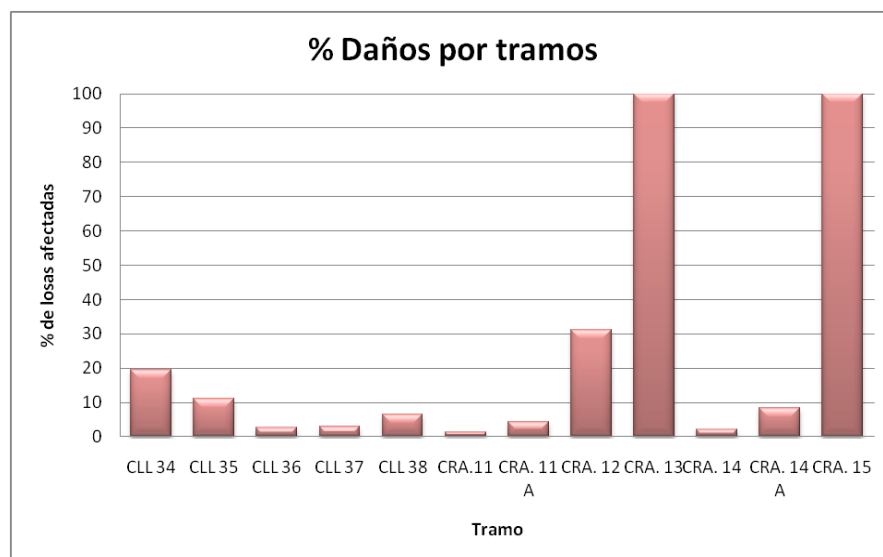
Figura 28. Gráfico de daños por tramos, Porcentaje de losas con daños con respecto al total de losas

Con los resultados mostrados en la Figura 28, observamos que los tramos que presentan mayor afectación son la Cra 13 y la Cra 15. Estos tramos presentan deterioros en todas las placas construidas, lo cual deberán ser intervenidas en su totalidad.

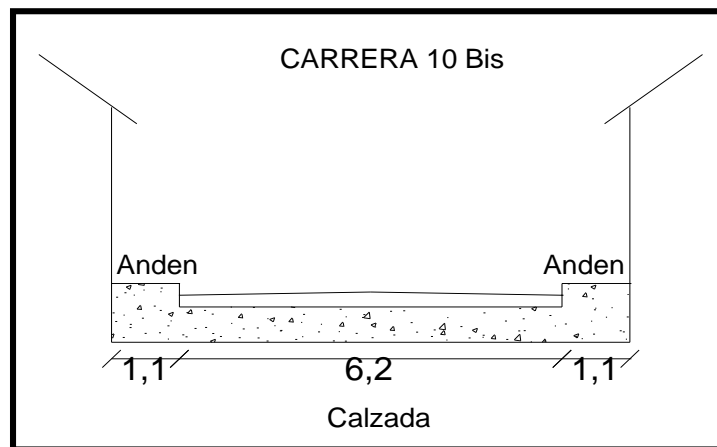
Figura 41. Corte transversal Cra 10 B

La descripción general de la superficie de rodadura de este tramo de vía se encuentra conformada en concreto asfáltico con fallas comunes para este tipo de pavimento como lo son: fisuras longitudinales (FL), fisuras transversales (FT), fisuras en bloque (FB), descascaramiento (DC) y desintegración (DI), con niveles de severidad Alto, Medio y Bajo. (Ver tabla 22).
