**INSPECCIÓN VISUAL DE PAVIMENTO RÍGIDO DESDE CALLE 2 ESTE # 11B 13
IGLESIA SAN ANTONIO DE PADUA HASTA CRA 13 ESTE 12ª # 116 CENTRO DE
INTERPRETACIÓN AMBIENTAL DE LA CARDER Y DESDE CALLE 7ª ESTE N° 11-
17 CAI KENNEDY HASTA CRA 13 ESTE 12ª # 116 IGLESIA DE SAN ANTONIO DE
PADUA**

**UNIVERSIDAD LIBRE SECCIONAL PEREIRA
FACULTAD DE INGENIERÍA
INGENIERÍA CIVIL
PEREIRA, RISARALDA
2019**

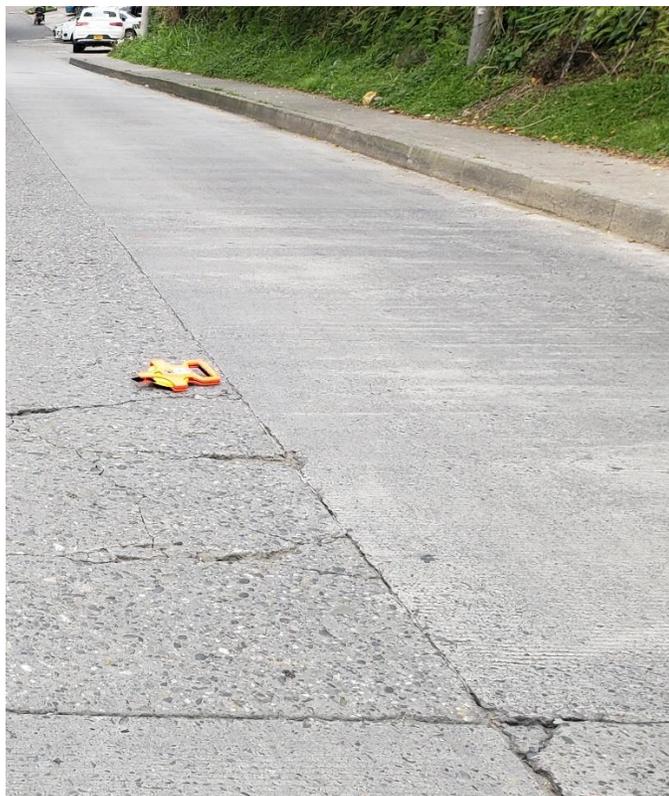
Figura 4. Pulimiento, severidad media (Fuente: Los Autores de la investigación)

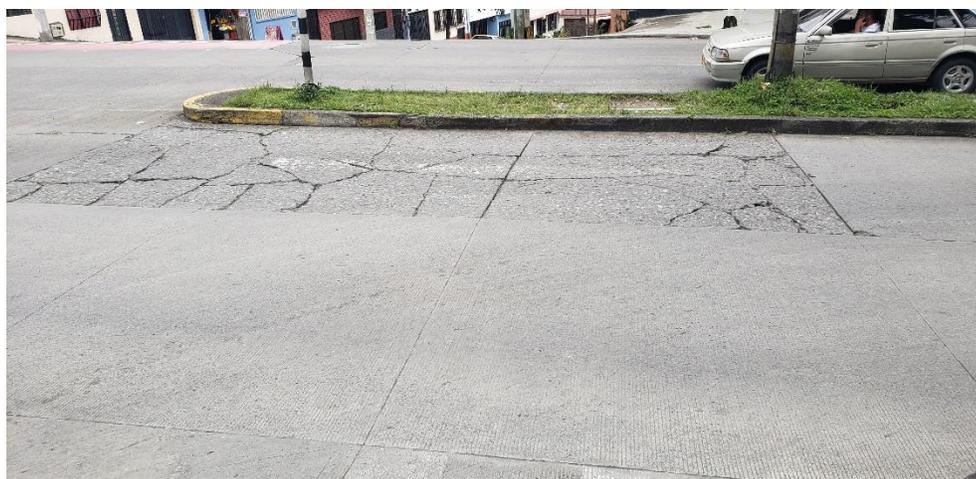
Figura 5. Grietas en bloque, deterioro superficial pulimiento, severidad alta (Fuente: Los Autores de la investigación)

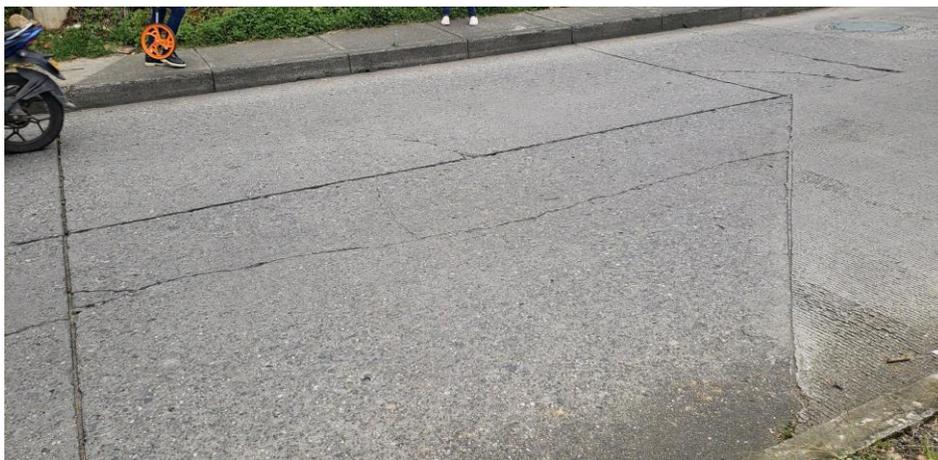
Figura 6. Parches, grietas transversales y longitudinales, severidad media y baja (Fuente: Los Autores de la investigación)

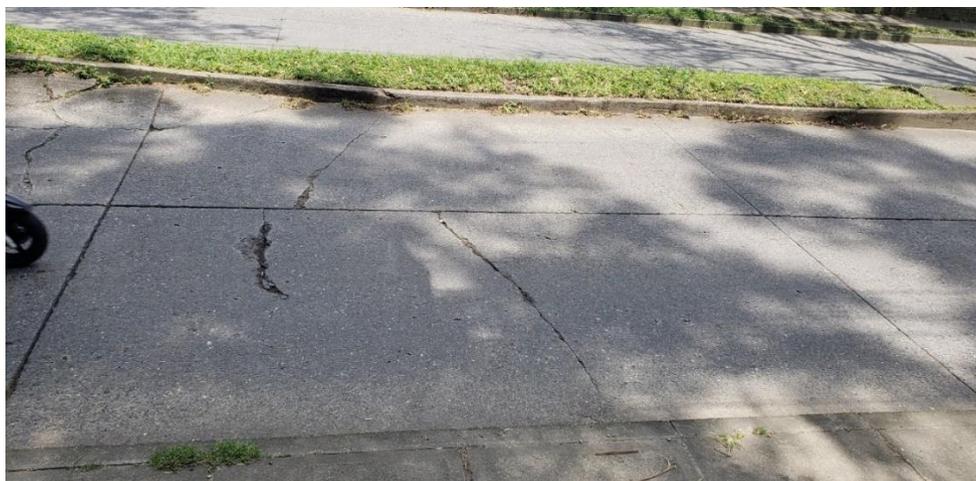
Figura 7. Superficial levantamiento localizado longitudinal, grietas transversales (Fuente: Los Autores de la investigación)

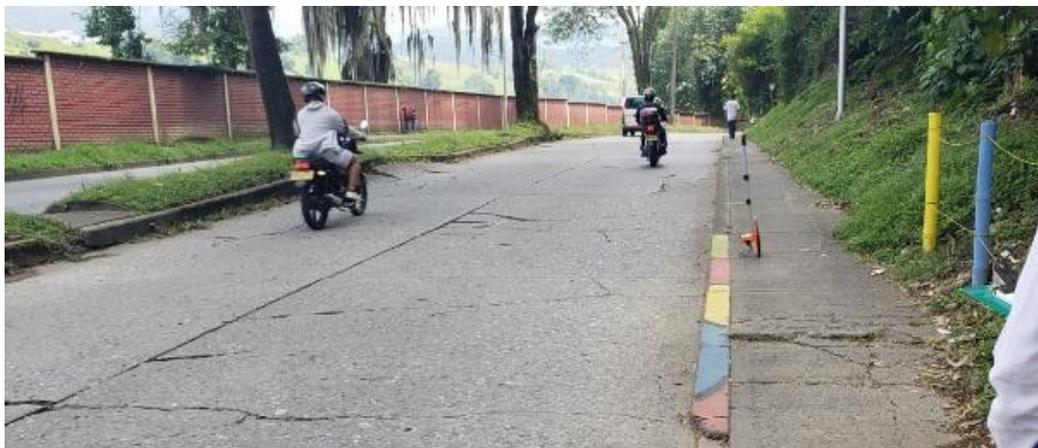
Figura 8. Levantamiento de placas (Fuente: Los Autores de la investigación)

En la figura 8 se muestra el levantamiento de la placa de pavimento producida por los árboles que se encuentran en los separadores, esto se debe a que este tipo de árbol no debe ser plantado cerca de una vía ya que su raíz progresivamente va a buscar más espacio.

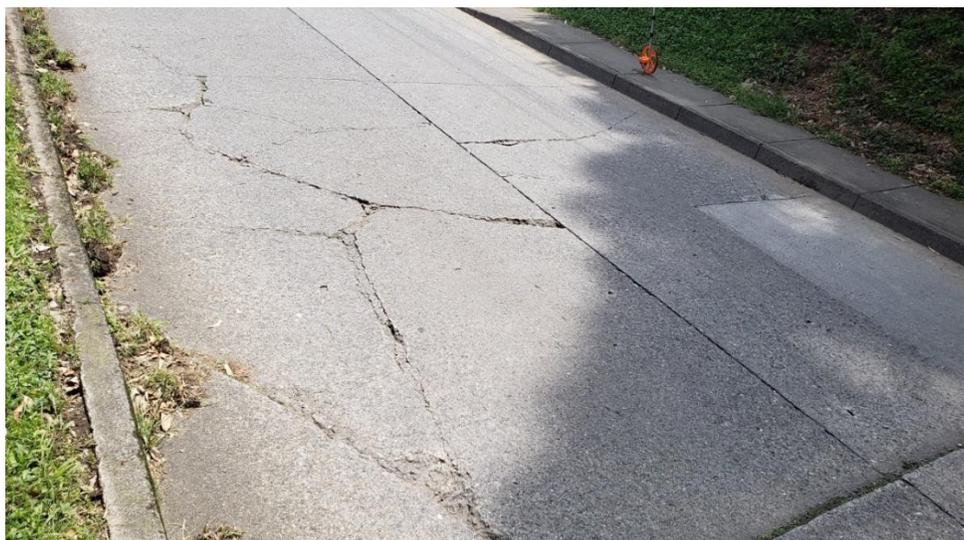
Figura 9. Deterioro levantamiento localizado longitudinal, grietas en bloque (Fuente: Los Autores de la investigación)

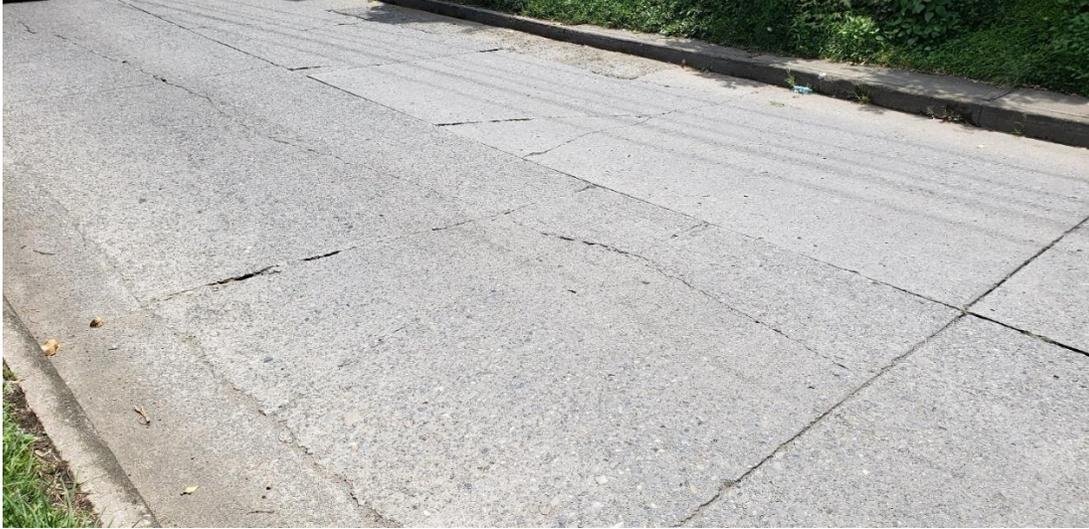
Figura 10. Longitudinales y transversales (Fuente: Los Autores de la investigación)

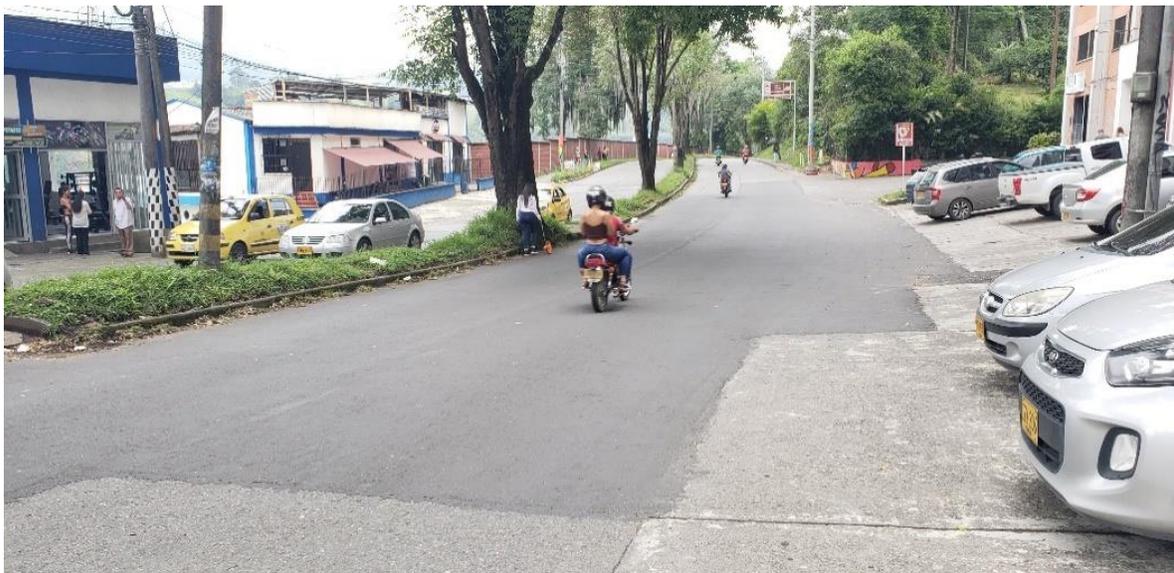
Figura 16. Tramo sin andén para el peatón (Fuente: Los Autores de la investigación)

En la figura 16, se observa que no hay paso destinado para el peatón, las condiciones actuales son favorecidas para el ingreso y parqueo de vehículos particulares y de transporte de alimentos.

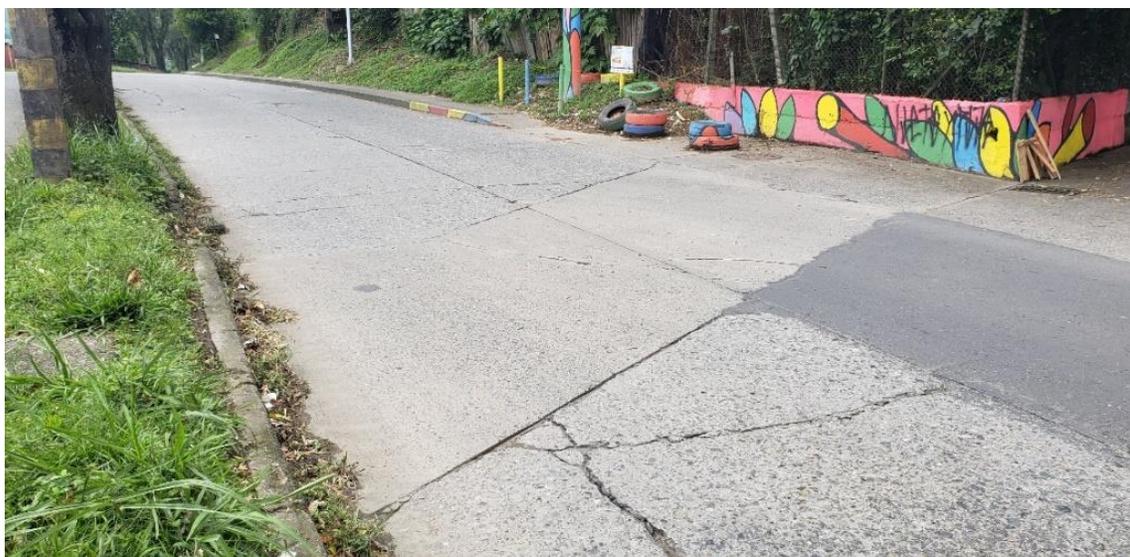
Figura 17. Inicio andén peatonal (Fuente: Los Autores de la investigación)

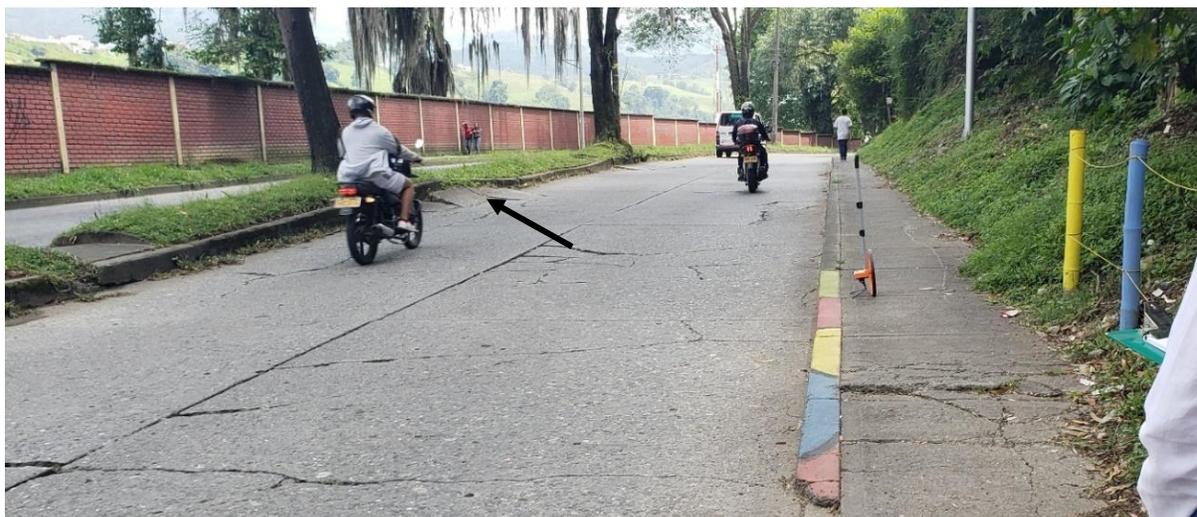
Figura 18. Variación ancho del andén (Fuente: Los Autores de la investigación)

En la figura 18 se muestra el inicio del andén (el cual no está en buenas condiciones) y a su vez hay una notable variación en el ancho de este debido a la maleza que se ha ido expandiendo por el lugar. Al lado izquierdo es notorio el daño producido por la socavación de las raíces de los árboles a la malla vía, la cual se ha ido levantando progresivamente.

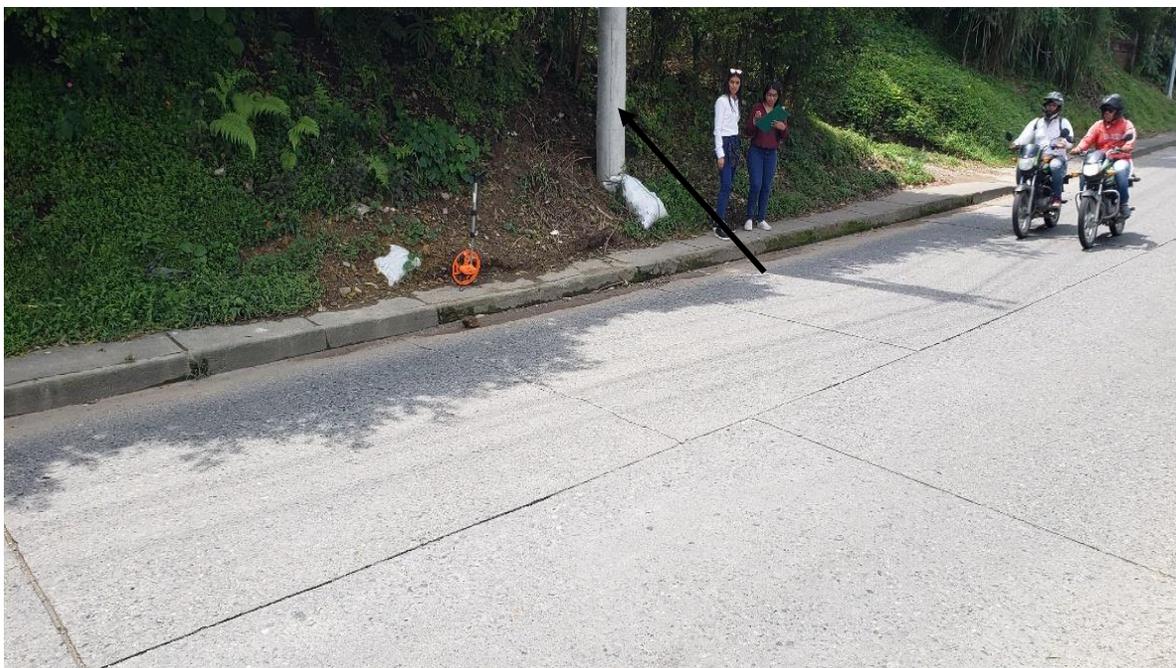
Figura 20. Disminución ancho andén (Fuente: Los Autores de la investigación)

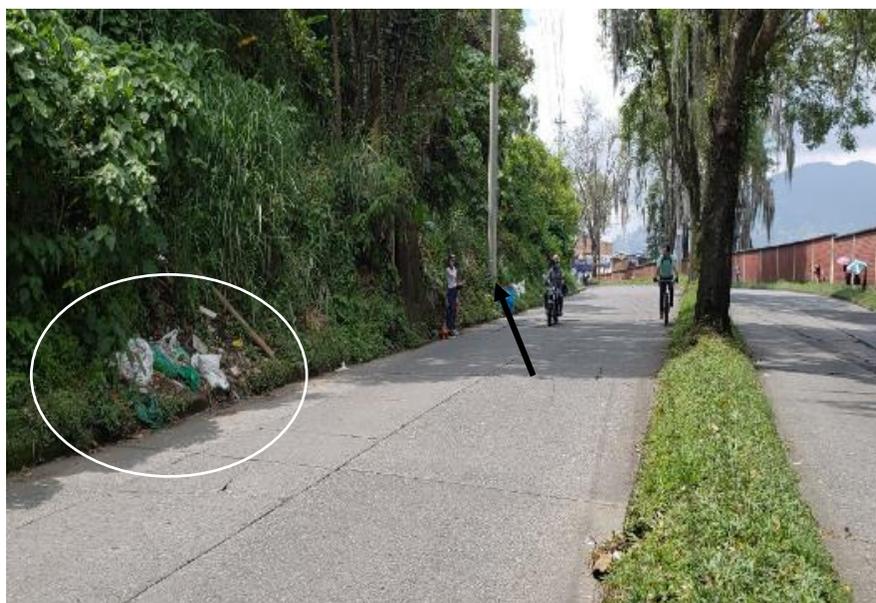
Figura 21. Termina andén peatonal (Fuente: Los Autores de la investigación)

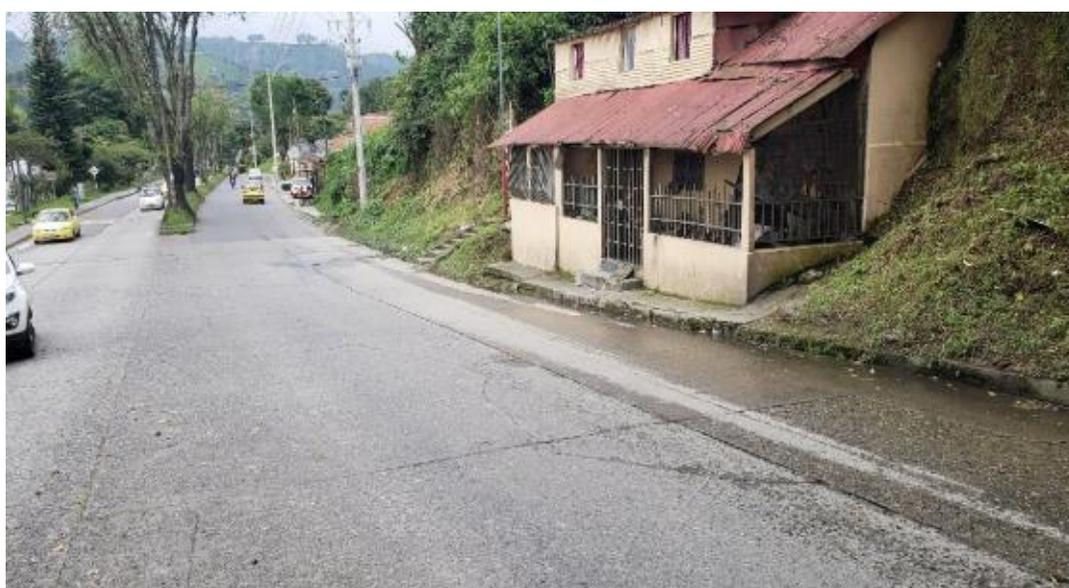
Figura 22. Vivienda cerca al borde de la vía (Fuente: Los Autores de la investigación)

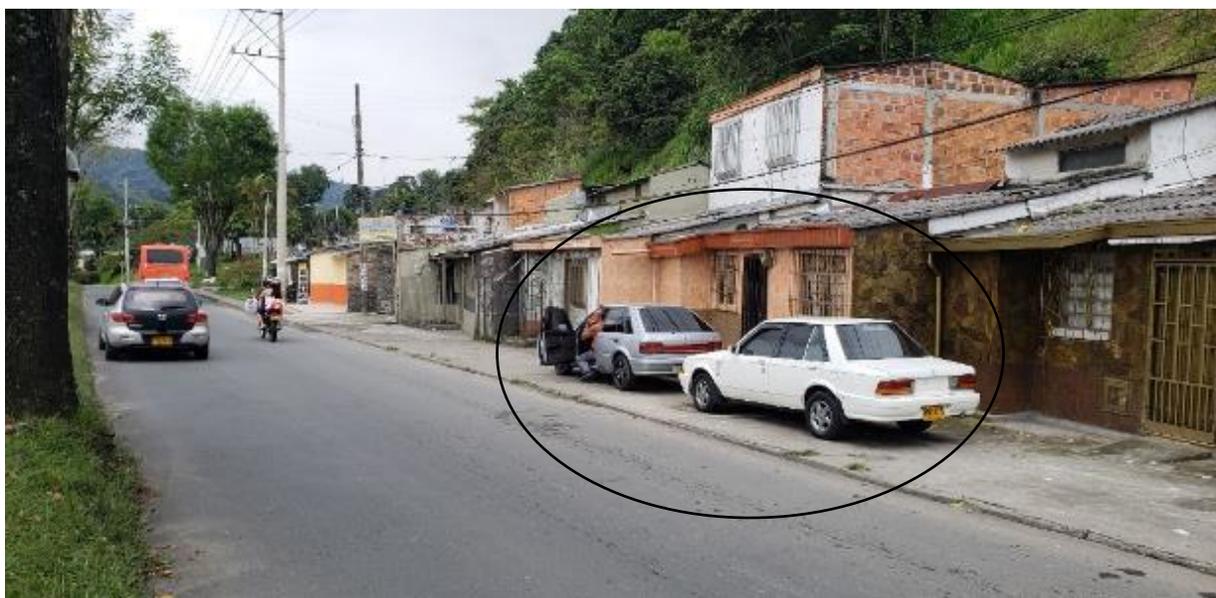
Figura 23. Estacionamiento de vehículos en andenes (Fuente: Los Autores de la investigación)

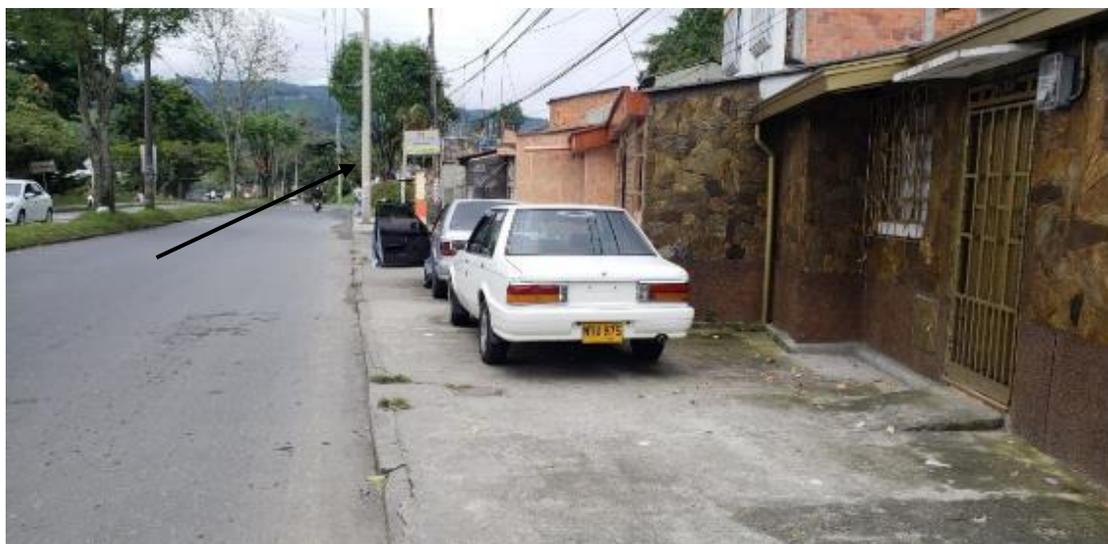
Figura 24. Postes de energía ubicados en el andén (Fuente: Los Autores de la investigación)

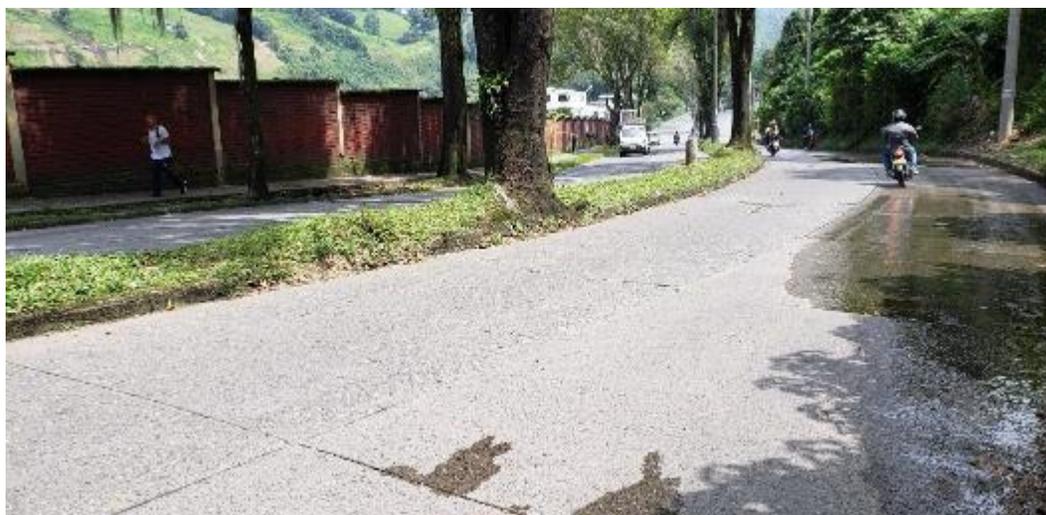
Figura 26. Falta de señalización vial (Fuente: Los Autores de la investigación)

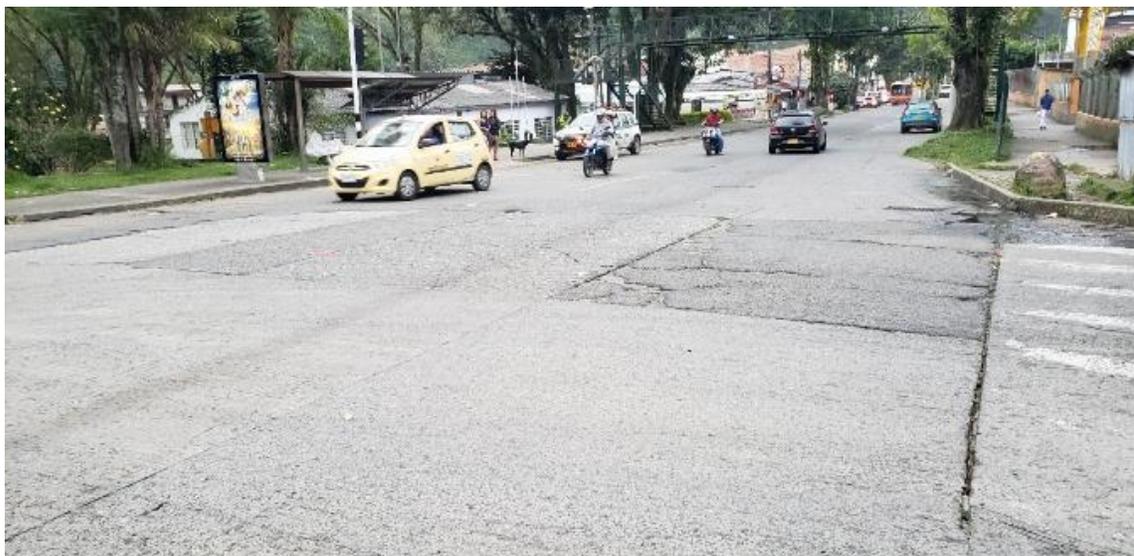
Figura 27. Inicio reducción de calzada (Fuente: Los Autores de la investigación)

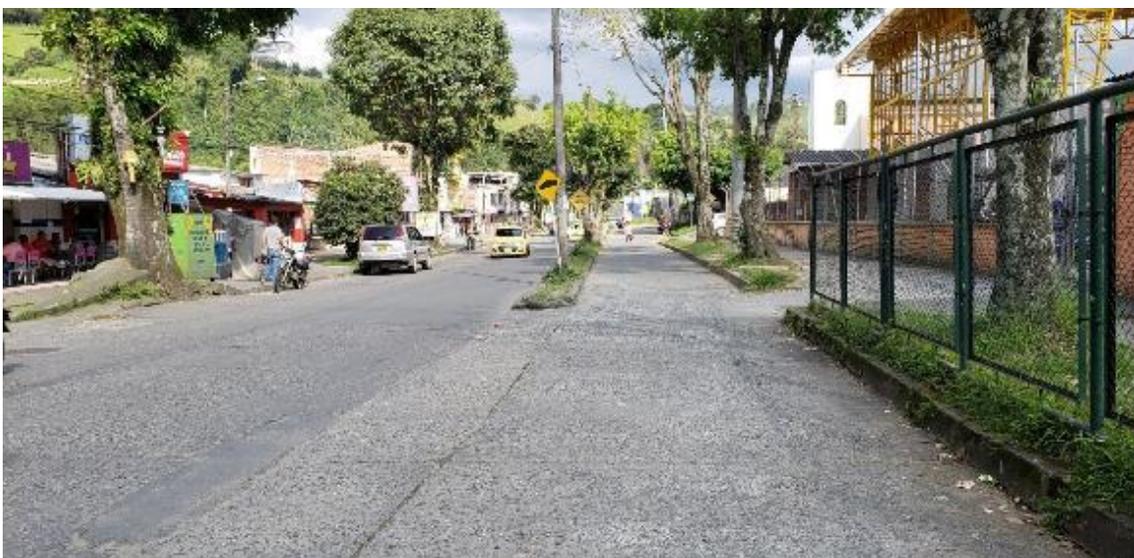
Figura 28. Reducción de calzada, señalización vertical (Fuente: Los Autores de la investigación)
