**DIAGNÓSTICO DE LAS PATOLOGÍAS ESTRUCTURALES DE LA INSTITUCIÓN
EDUCATIVA GABO, DEL MUNICIPIO DE CARTAGO, VALLE**

UNIVERSIDAD LIBRE SECCIONAL PEREIRA

INGENIERÍA CIVIL

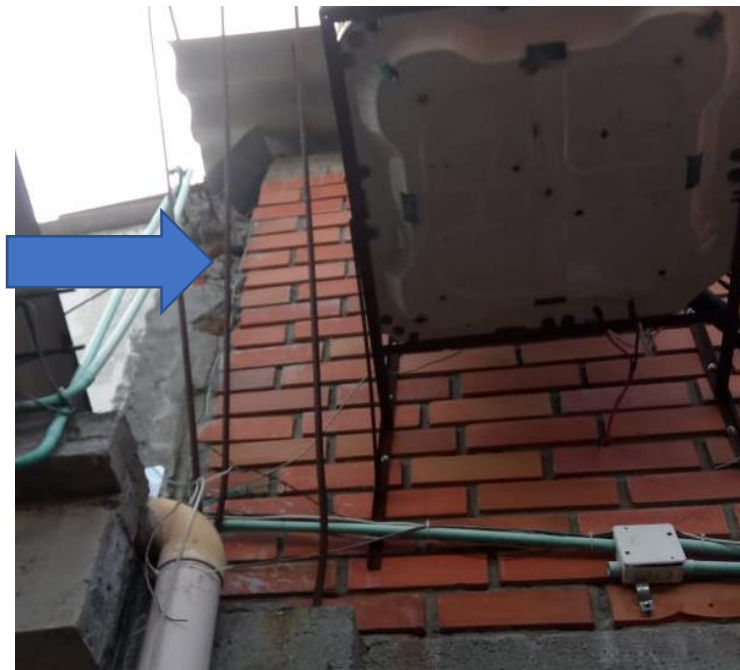
Se puede observar en la figura 7 las barras de los aceros longitudinales de una columna expuestas a la intemperie, por lo que se encuentran con corrosión y esto favorece a que el problema penetre y perjudique el acero de toda la columna.

Figura 8. Hierro expuesto en columna Fuente Propia

En el caso de las columnas y vigas que se encuentran con el acero expuesto se recomienda antes de cualquier reparación, realizar regatas para dejar el acero a la vista y antes de 24 horas realizar prueba con fenolftaleína e identificar si presenta carbonatación y revisar que otros daños ha causado a la columna el estar expuesta a la intemperie en un tiempo prolongado

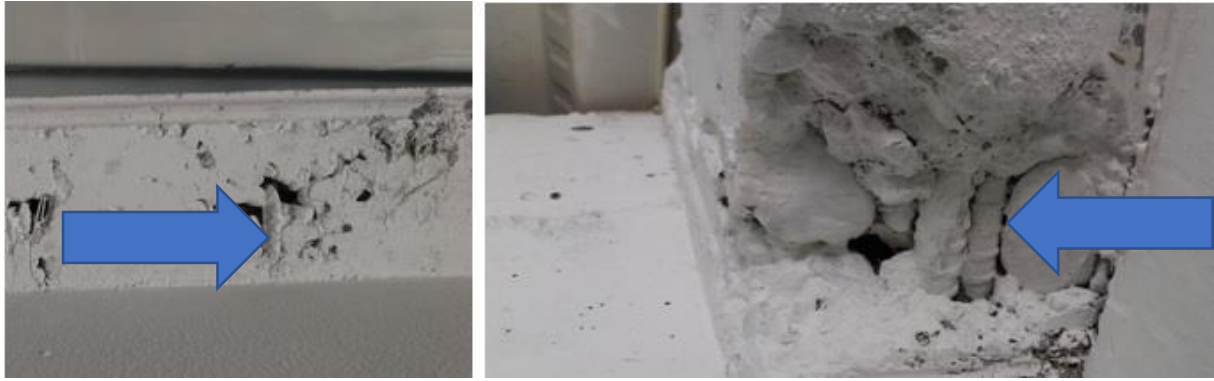
En la figura 9 se puede apreciar los aceros expuestos en las vigas, esto se debe a una insuficiente vibración en el momento de vaciar el concreto y una mala granulometría de los agregados ya que se pueden ver grandes tamaños del mismo.

Figura 9. Hierro expuesto en vigas Fuente Propia

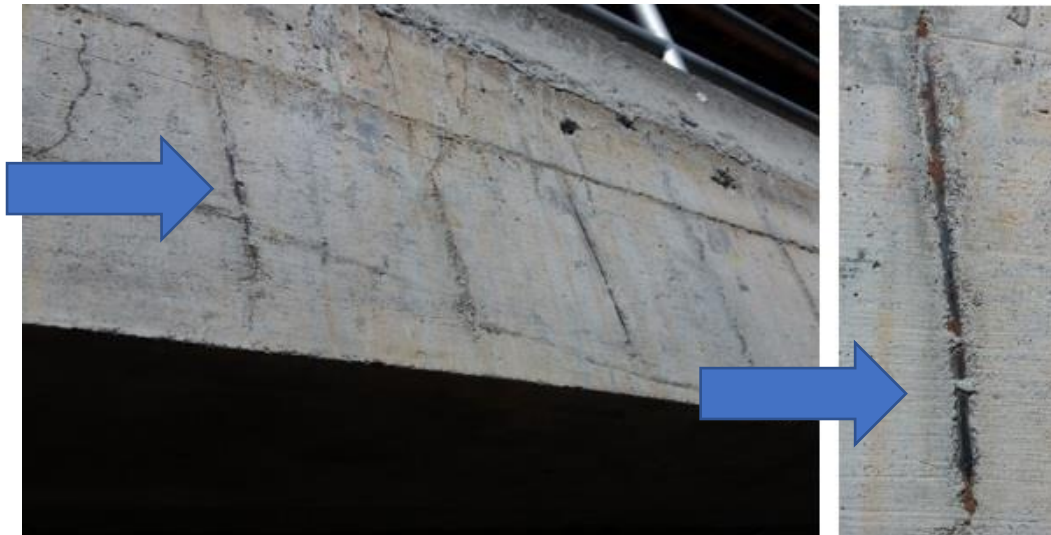
En la figura 10 se puede apreciar la viga del segundo piso de la institución educativa la cual presenta los flejes a la vista, esto se debe una mala colocación del acero en la formaleta en el momento del vaciado del concreto por lo cual no se dejó recubrimiento, para evitar la exposición del acero a los efectos del medio ambiente.

Figura 10. Hierro expuesto en vigas Fuente Propia

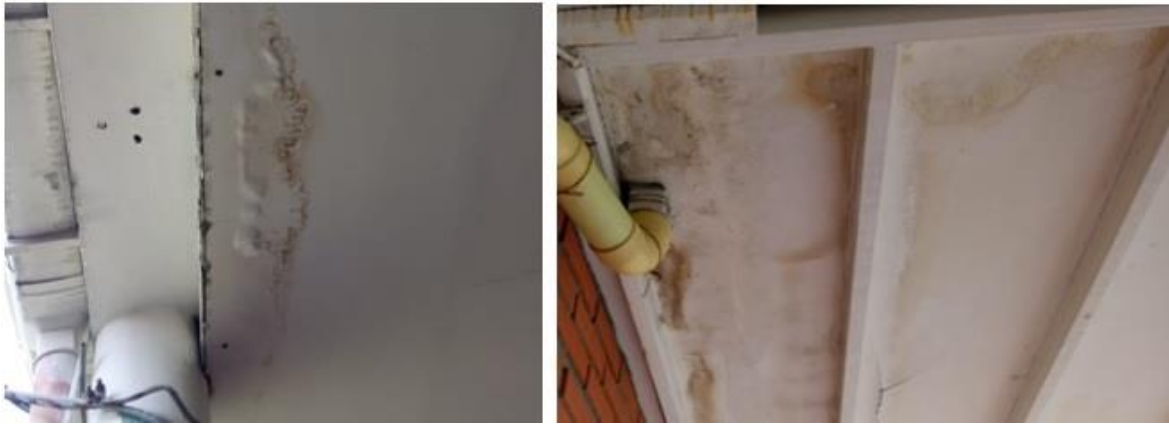
Se pueden identificar humedades en varias zonas de la institución educativa, en la figura 11 se muestran humedades en los cielos rasos por falta de impermeabilización y mala ubicación de los desagües.

Figura 11. Humedades en cielo rasos Fuente Propia

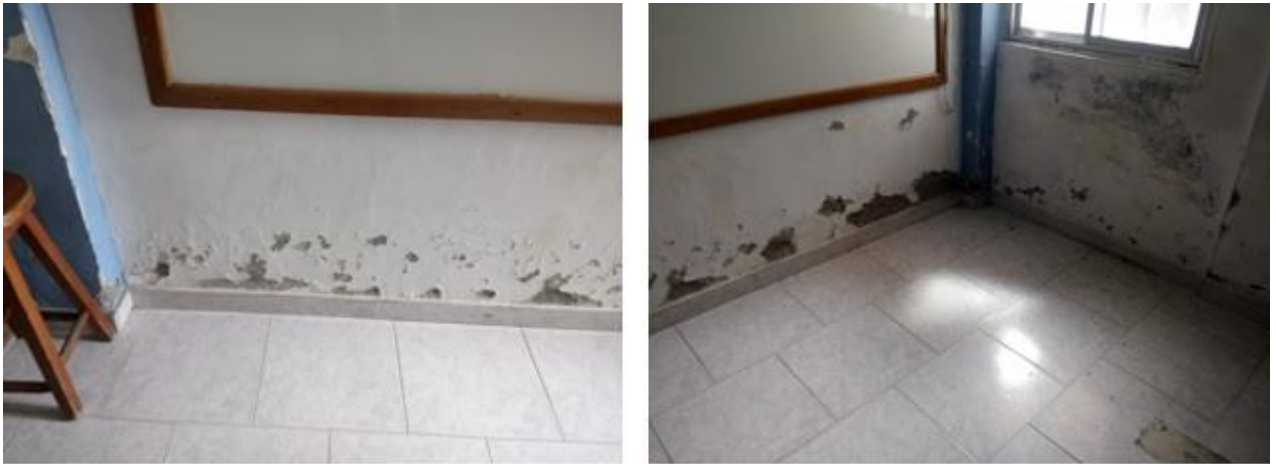
En la figura 12, se pueden apreciar humedades por capilaridad en la parte inferior de los muros debido al agua que procede del suelo y asciende por los elementos verticales.

Figura 12. Humedades en paredes Fuente Propia

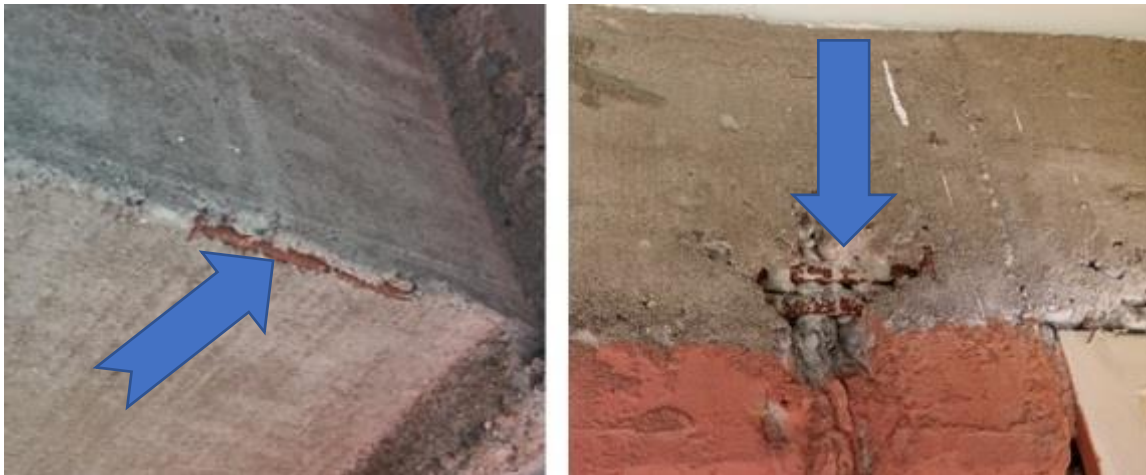
En la figura 13 se puede identificar aceros a la vista con corrosión, esto se debe a un recubrimiento insuficiente dejando el acero expuesto a las acciones agresivas del medio ambiente.

Figura 13. Hierro corroído en vigas Fuente Propia

El caso de los elementos que tienen corrosión como los de la figura 12, se recomienda hacer una limpieza manual con cepillo de alambre o química con solvente para el acero, después la zona debe estar totalmente libre de polvo y cualquier otra contaminante como grasas y aplicar producto para hacer un puente de adherencia entre concreto fresco a concreto endurecido y aplicar un mortero de reparación para elementos estructurales.

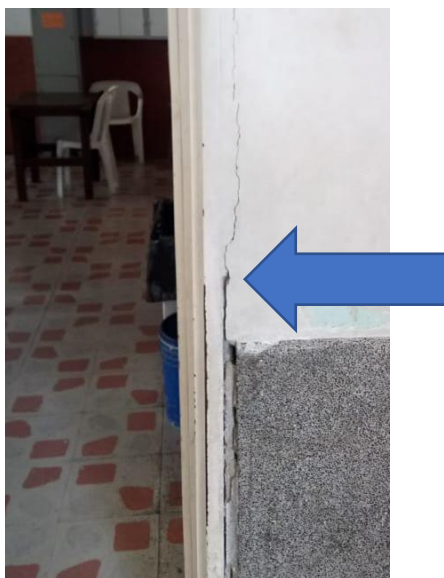
Se puede identificar en la figura 14 una separación del marco de la puerta al muro, esto se debe a que no se usaron columnetas de confinamiento para los bordes de los vanos.

Figura 14. Vano de puerta Fuente Propia

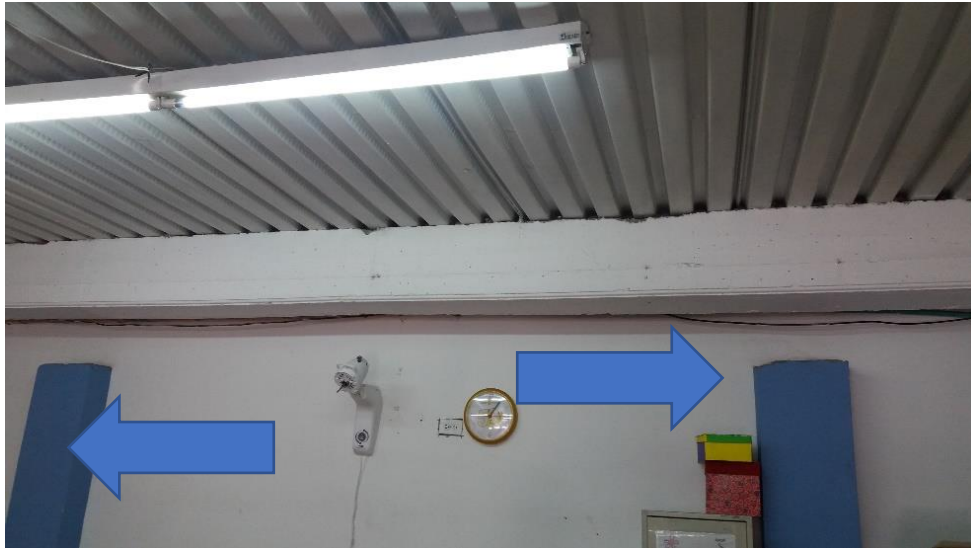
Se aprecia en la figura 15 dos columnas innecesarias en el muro de uno de los salones de clase, las cuales no están cargando ningún tipo de elemento.

Figura 15. Columnas Fuente Propia

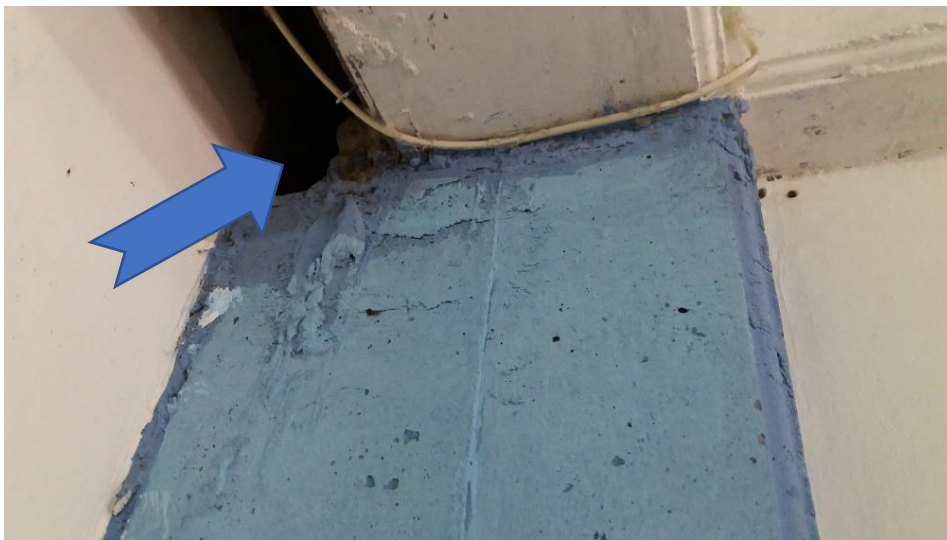
En la figura 16 se puede apreciar una columna en la cual las vigas que soporta no ocupan toda su área por lo cual esto genera unas fuerzas a las que no está diseñado este elemento.

Figura 16. Columna y vigas Fuente Propia

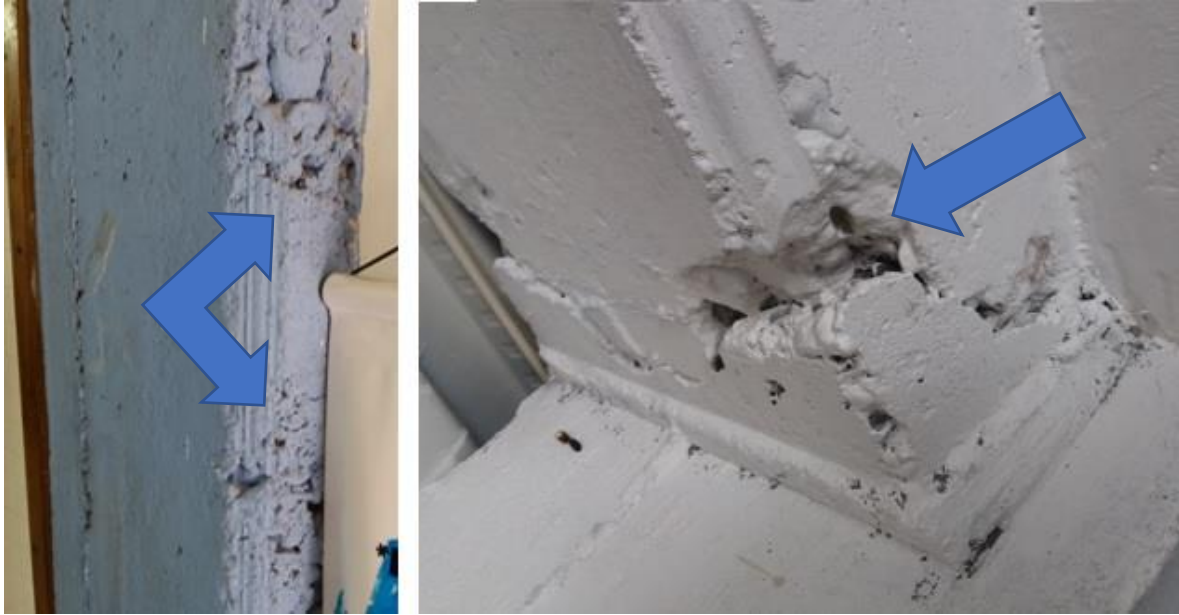
En la figura 17 se pueden identificar graves problemas de hormiguo en columnas y vigas dentro de los salones de clase, por mal vibrado y una pobre granulometría de los agregados.

Figura 17. Columna y vigas hormigueadas Fuente Propia

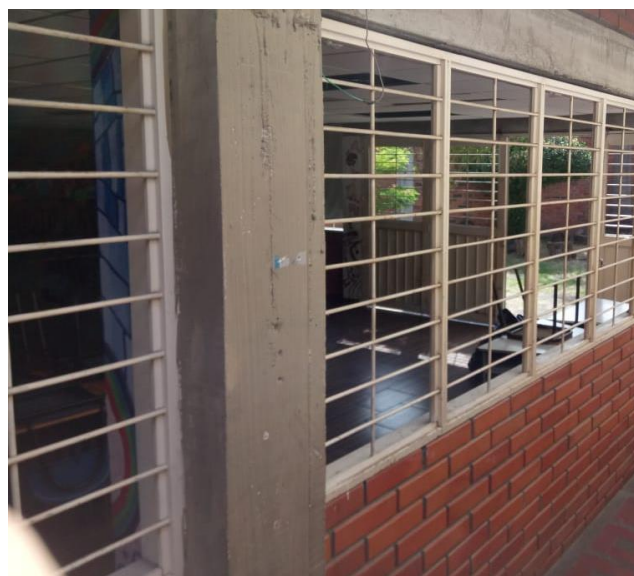
En la figura 18 se observa una columna con dos vanos a los dos lados del muro sin los espaciamientos mínimos de 50 cm que determina la Norma, lo cual es un grave error en la construcción ya que causa el famoso efecto de columna corta, el cual, en el momento de un sismo, puede fallar muy fácil debido a que el movimiento de la columna en la parte de los vanos va a ser diferente a la parte donde se encuentra el muro

Figura 18. Columna corta Fuente Propia

Se recomienda para el caso de la figura 17 hacer continuidad en el muro a los dos lados de la columna como recomienda la NSR-10 de 50 cm como mínimo debido a que en un sismo puede hacer fallar fácilmente la columna si el muro no está completo en toda la altura. Esta situación se

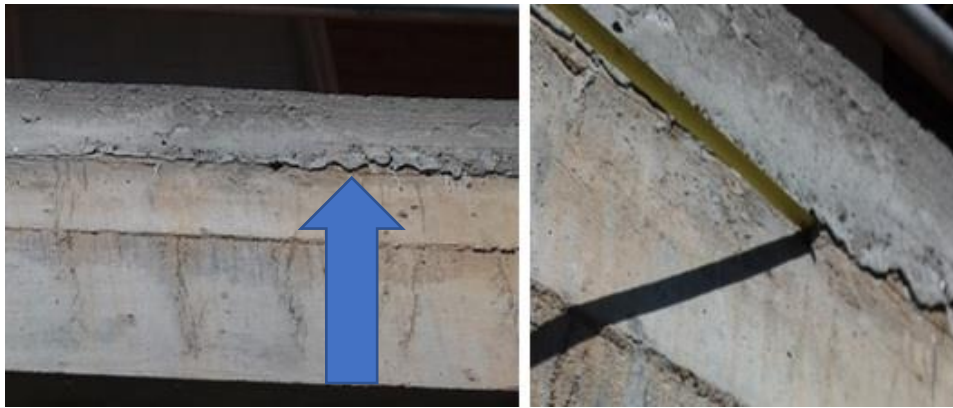
En la figura 19 se observa la viga del 2 piso, sobre la cual se encuentra una placa de steel deck, en medio de estos dos elementos se encuentra separados por una grieta horizontal, esto se debe a que en el momento de vaciar la placa no se usó una imprimación para unir concreto en diferentes edades por lo cual hizo falta un punteo de adherencia.

Figura 19. Viga y losa Fuente Propia

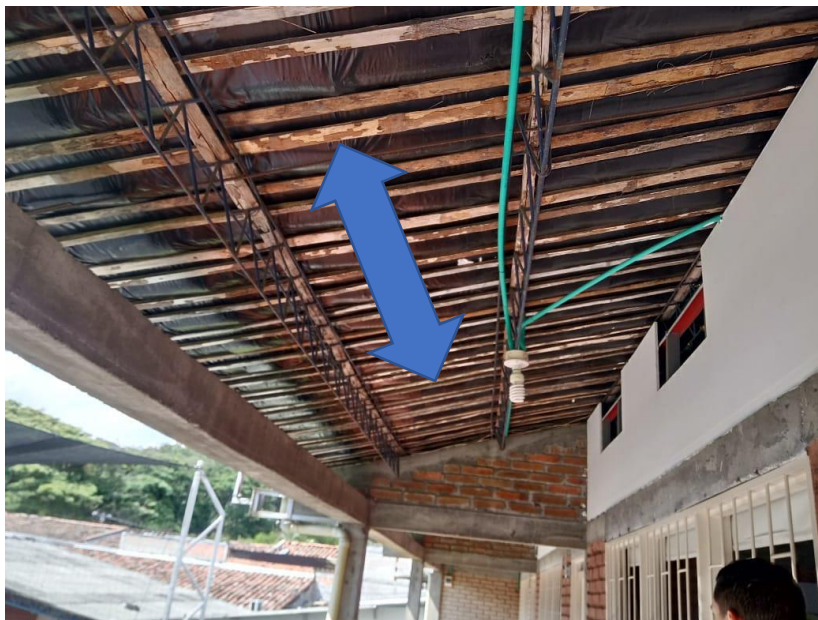
En la figura 20 se observa la cubierta del segundo piso de la institución educativa que esta soportada por cerchas metálicas y guadua lo cual puede representar un riesgo, ya que tienen grandes luces y está soportando una cubierta de teja de barro que genera mucho peso para este sistema de soporte.

Figura 20. Cubierta 2 piso Fuente Propia

En el caso de la cubierta de la figura 19 se recomienda reforzar la estructura y tomar ensayos electrolíticos de corrosión para identificar el tiempo de vida útil de estos elementos, y también se sugiere lijar la superficie metálica con el fin de eliminar el óxido, limpiar la superficie y aplicar un anticorrosivo para superficies de acero expuestas a condiciones atmosféricas en ambientes de baja agresividad.

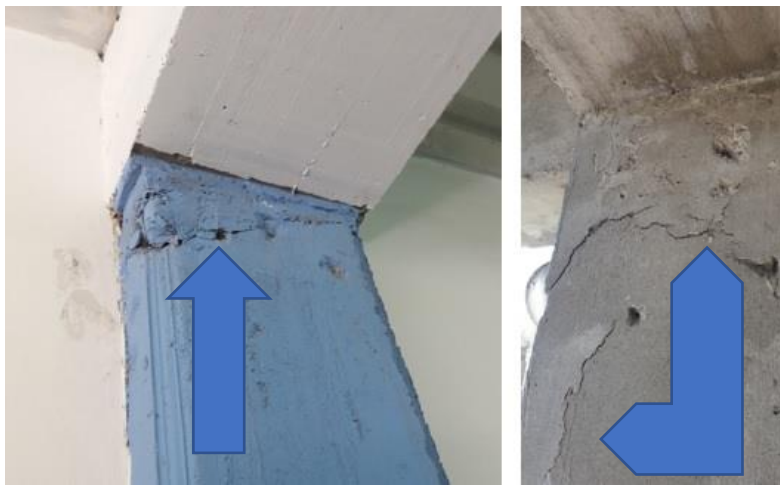
En la figura 21 se pueden apreciar grietas y astillamiento en las columnas dentro de los salones de clase como en los corredores de la Institución Educativa.

Es normal que aparezcan fisuras en una estructura de concreto reforzado cuando es sometida a las cargas de servicio, cargas muertas (peso propio y cargas permanentes) y la carga viva (peso de los enseres y las personas). Siempre y cuando no se supere unos anchos de fisuras estipulados (ACI 224R). Se acepta que esta situación es normal.

Figura 21. Deterioro de Columnas Fuente Propia

La razón principal para sellar las fisuras en una estructura de concreto es la durabilidad de esta, Por las fisuras pueden ingresar los agresores del medio ambiente hacia los aceros de refuerzo (humedad, dióxido de carbono, etc.) las fisuras son como las heridas abiertas por donde entran las enfermedades. Cuando los agresores del medio ambiente alcanzan las barras de acero de refuerzo empiezan un proceso de corrosión. El óxido que aparece en la barra de refuerzo es el producto de la corrosión. Estos productos de la corrosión ejercen una fuerza de tensión en el concreto circundante logrando fracturarlo al cabo de cierto tiempo.

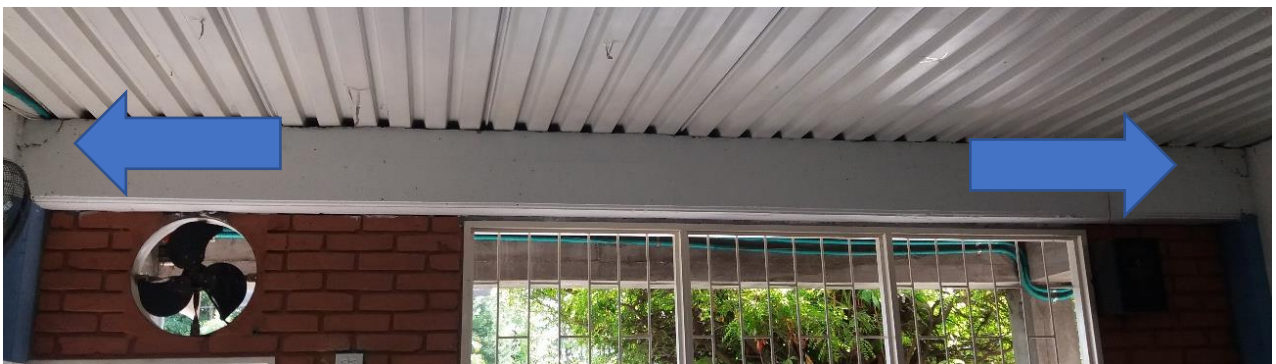
En la figura 22 se observan dos grietas en la parte superior de las dos esquinas de la viga, lo cual evidencia una flexión de la columna que causo este tipo falla.

Figura 22. Viga Fuente Propia

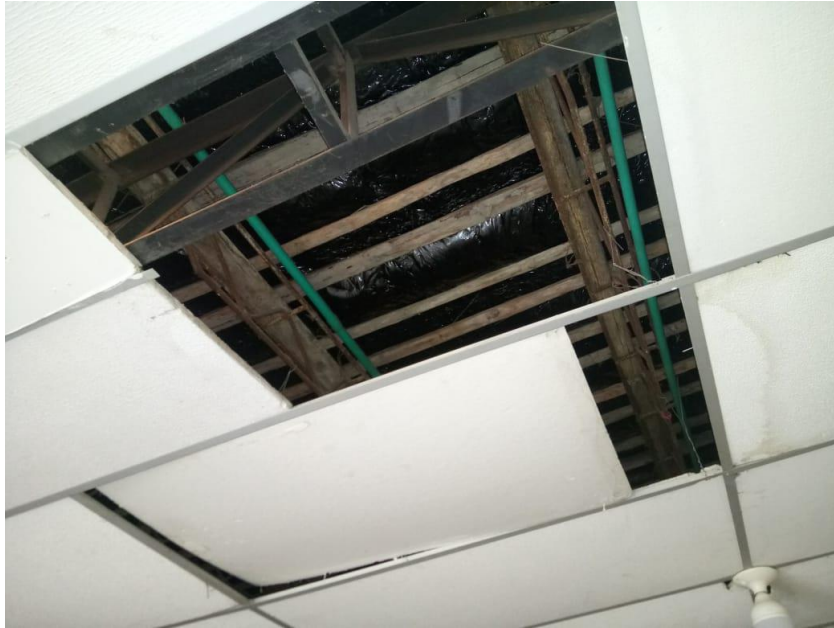
Se puede evidenciar en la figura 23 el mal estado de los cielos rasos en icopor en los salones de clase

Figura 23. Cielo raso en icopor Fuente Propia

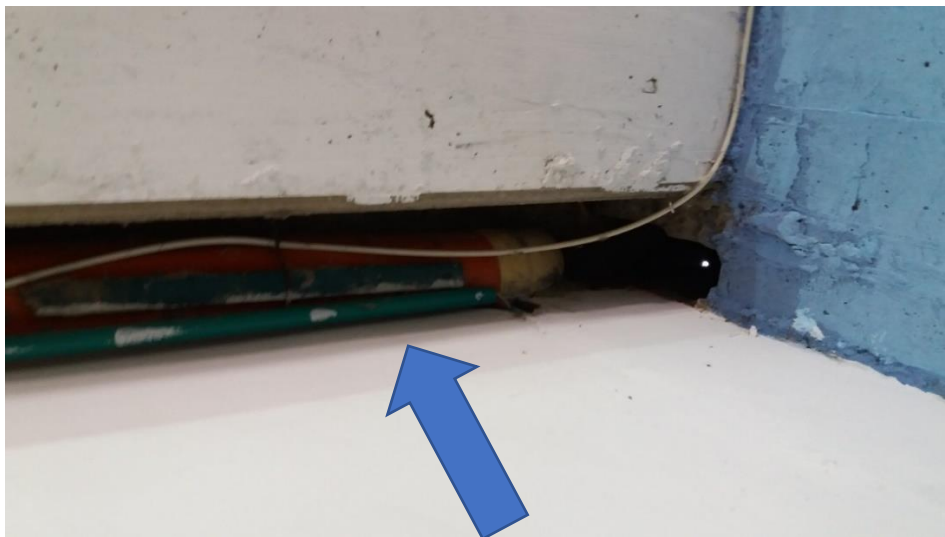
Como se puede apreciar en la figura 24, tuberías de agua lluvia y de energía tienen una ubicación inadecuada, en este caso se encuentra dentro de un salón de clase, lo cual representa un riesgo para los estudiantes y docentes en caso de daño por fractura.

Figura 24. Tubería de agua lluvia y eléctrica Fuente Propia

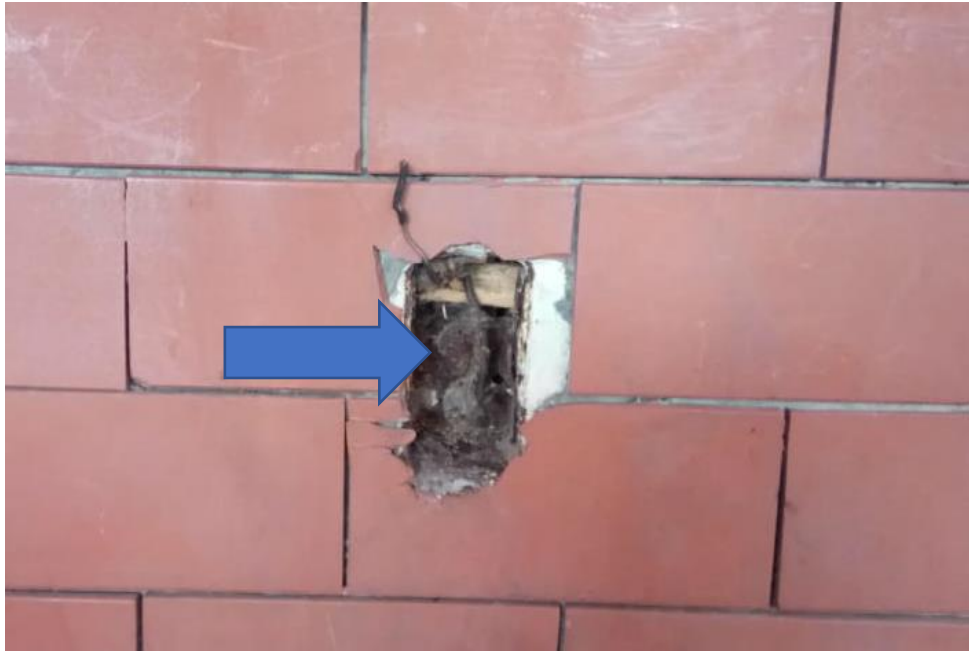
En la figura 25 se observa el mal estado de una conexión de tomacorriente, con cables de cobre a la vista, lo cual representa un riesgo.

Figura 25. Conexión de Toma Corriente Fuente Propia

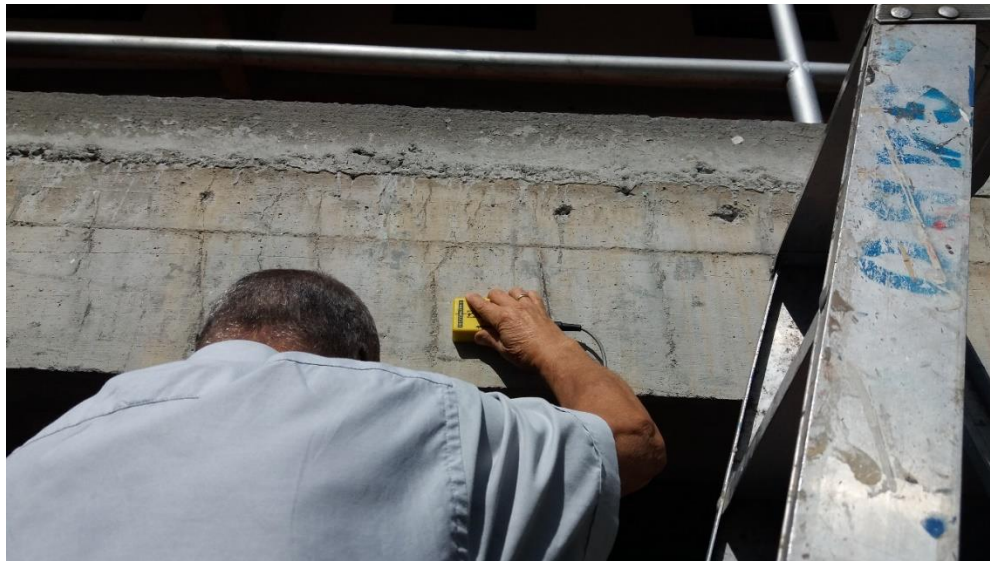
En la figura 28, se realiza el estudio de la viga que sostiene la losa del segundo piso con ferroscaan, la cual nos revela a simple vista los flejes de la misma, ya que tiene carencia de recubrimiento y se puede evidenciar que se uso barras lisas en vez de las corrugadas que exige la norma sismo resistente.

Figura 28. Prueba en viga con ferroscaan Fuente Propia
