DIAGNÓSTICO DEL ESTADO ACTUAL DE LA INFRAESTRUCTURA  
HIDRÁULICA Y TALUDES DE LA RED VIAL SECUNDARIA DEL TRAMO SAN  
JOAQUÍN – ALCALÁ, SECTOR PEREIRA

UNIVERSIDAD LIBRE SECCIONAL PEREIRA  
FACULTAD DE INGENIERÍAS  
INGENIERÍA CIVIL  
PEREIRA, RISARALDA  
2017

Investigador principal  
Ingeniero Alejandro Álzate Buitrago

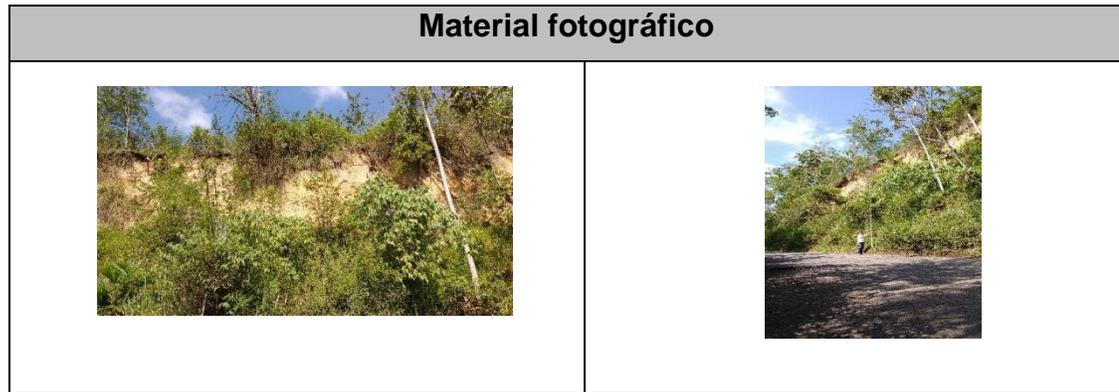
Figura 1. Talud No 1. Tramo San Joaquín - Alcalá en el Municipio de Pereira

De acuerdo a las imágenes que se observan en la figura 1. El talud 1, se puede determinar que no existe rastro de algún tipo de proceso de estabilización de taludes, también se ve el alto riesgo en que se encuentra de que pueda existir un deslizamiento grande de tierra causando un accidente en la vía o no menor una obstrucción a la misma o a sus obras complementarias como lo son las obras de arte y sus respectivos drenajes y entregas.

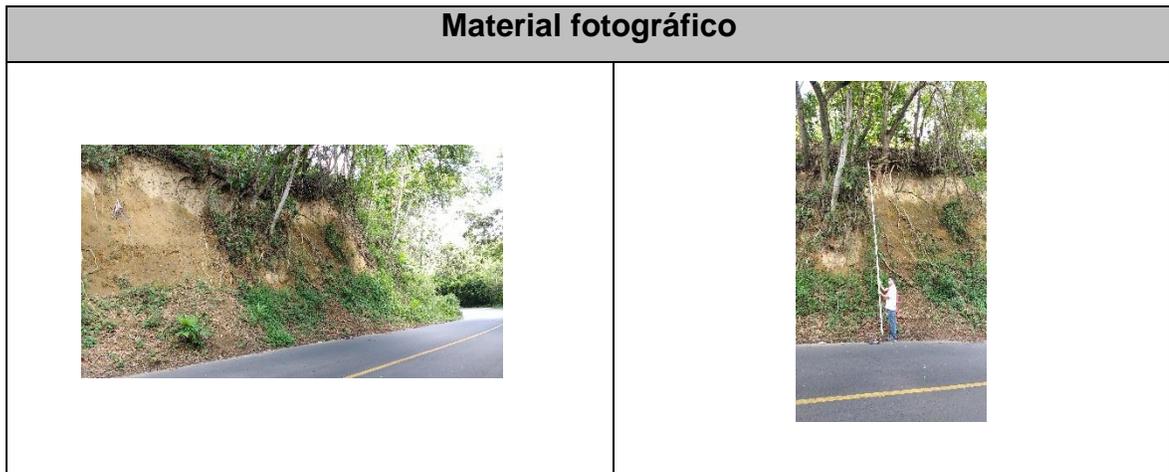
Figura 2. Talud No 2. Tramo San Joaquín - Alcalá en el Municipio de Pereira

Para el caso del talud N°. 2, se observa en la figura 2, que el mal estado del talud es latente, el alto riesgo que existe hace inminente la intervención para su adecuada estabilización para evitar accidentes o daños en la vía Pereira – Alcalá si llega la temporada de lluvias aumentando su intensidad y frecuencia causando deslizamientos en el talud.

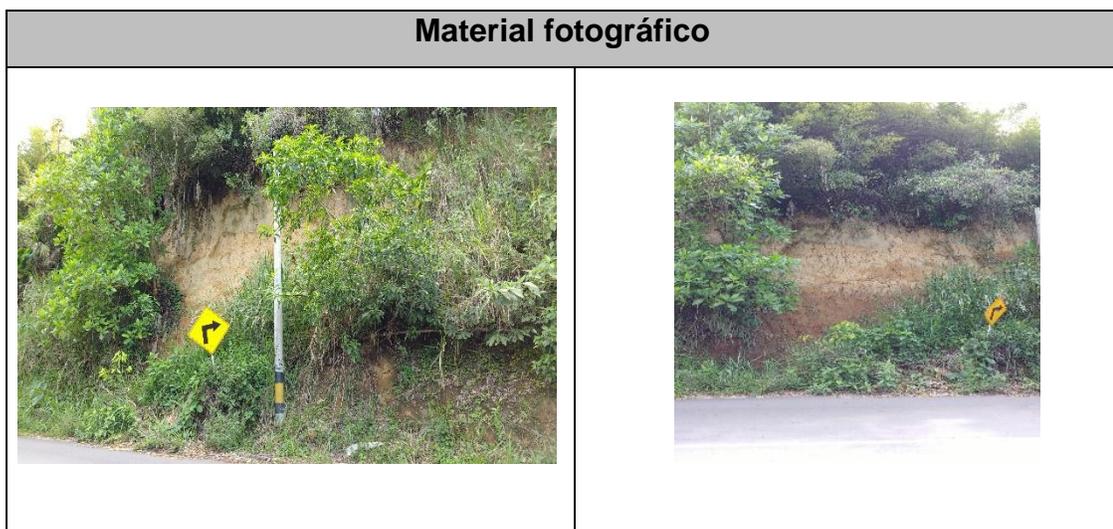
Figura 3. Talud No 3. Tramo San Joaquín - Alcalá en el Municipio de Pereira

Para el caso del talud N°. 3 existe un menor riesgo de deslizamiento, pero como es factor común en este tramo vial no existe estabilización del talud, ni ninguna clase de tratamiento a este causando en el futuro que llegue a un alto grado de riesgo.

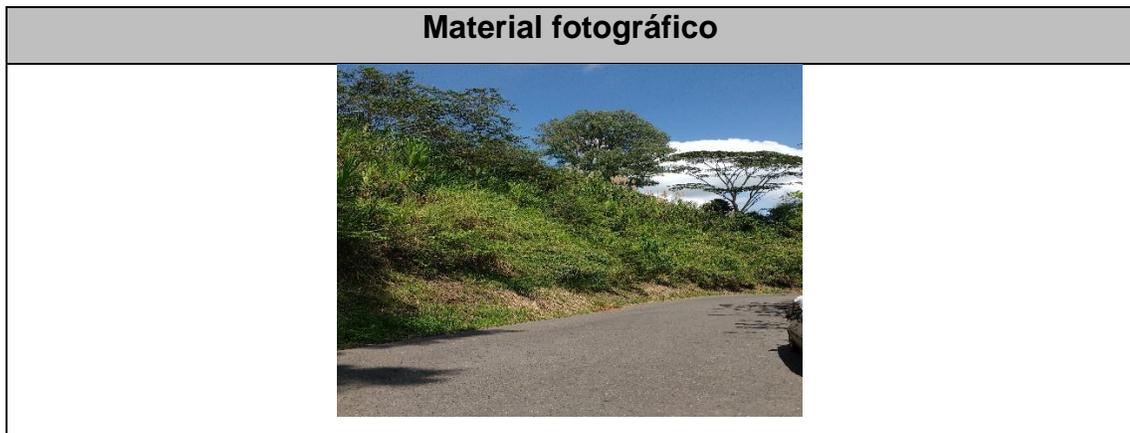
Figura 4. Talud No 4. Tramo San Joaquín - Alcalá en el Municipio de Pereira

En la figura N°. 4, talud N°. 4, existe menor riesgo de deslizamientos, ya que este talud tiene una menor pendiente y existe además mayor cantidad de vegetación dando una mayor estabilidad al talud haciendo este sector con menor riesgo de deslizamiento.

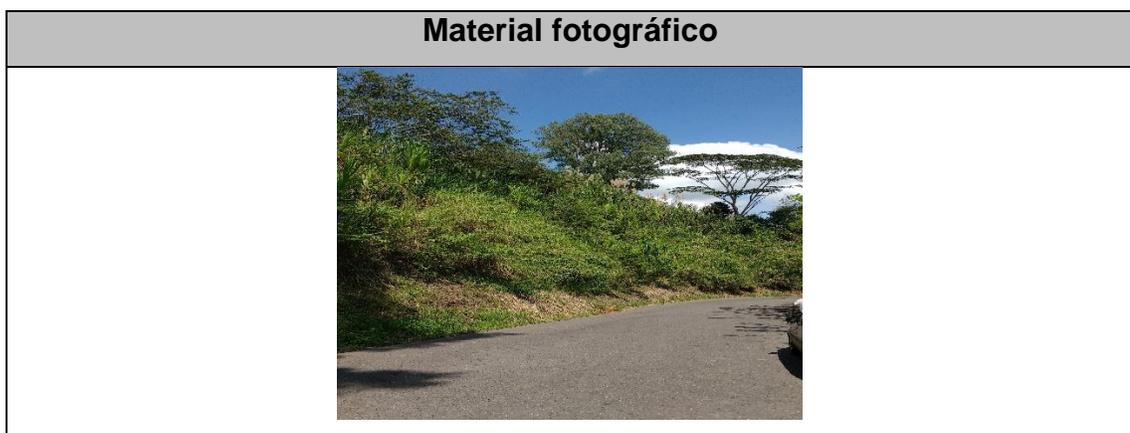
Figura 5. Talud No 5. Tramo San Joaquín - Alcalá en el Municipio de Pereira

El talud N°. 5 presenta un estado y comportamiento similar al talud N°. 4, al estar consecutivo a este.

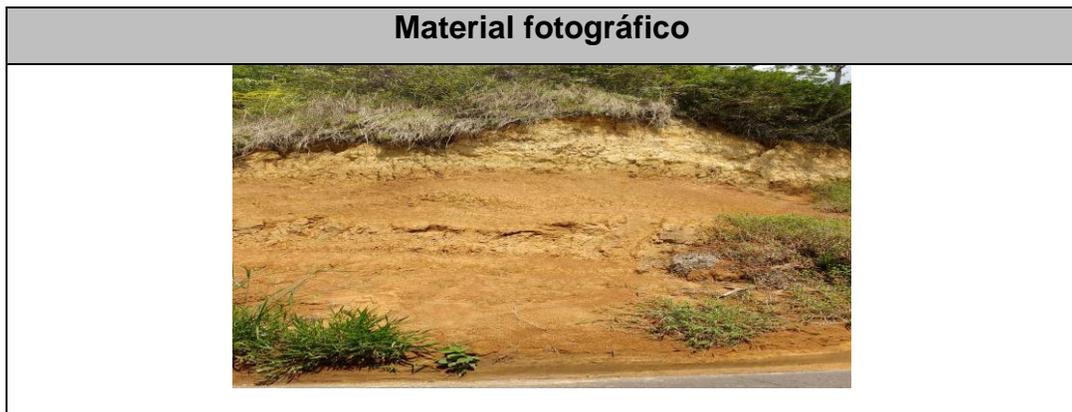
Figura 6. Talud No 6. Tramo San Joaquín – Alcalá en el Municipio de Pereira

El estado que se observa en la Imagen N°. 6 del talud determina que ya existió un deslizamiento anterior haciendo que este sea aún más crítico que los anteriores de que se pueda presentar un movimiento de tierra en masa causando un cierre en la vía o más grave un accidente vehicular en este sector. Por esta razón requiere una intervención inmediata por parte de la entidad competente de esta región de Risaralda.

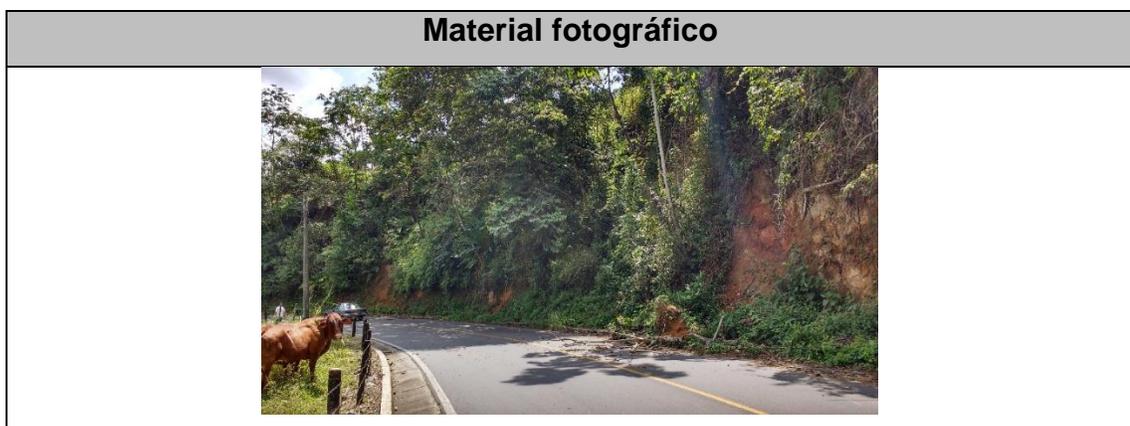
Figura 7. Talud No 7. Tramo San Joaquín - Alcalá en el Municipio de Pereira

El talud N° 7 que se puede ver en la figura N°. 7, presenta un deslizamiento y desprendimiento de la masa arbórea y de vegetación menor que produjo una obstaculización menor en la vía, lo más grave puede presentarse en el futuro si no se trata este talud de manera inmediata ya que puede generar un taponamiento vial mayor parcial o total de esta carretera o un accidente que sería más grave. Además, en este momento al estar este material obstruyendo la vía de manera menor se convierte en un artículo que pueda causar un accidente vehicular en este momento.

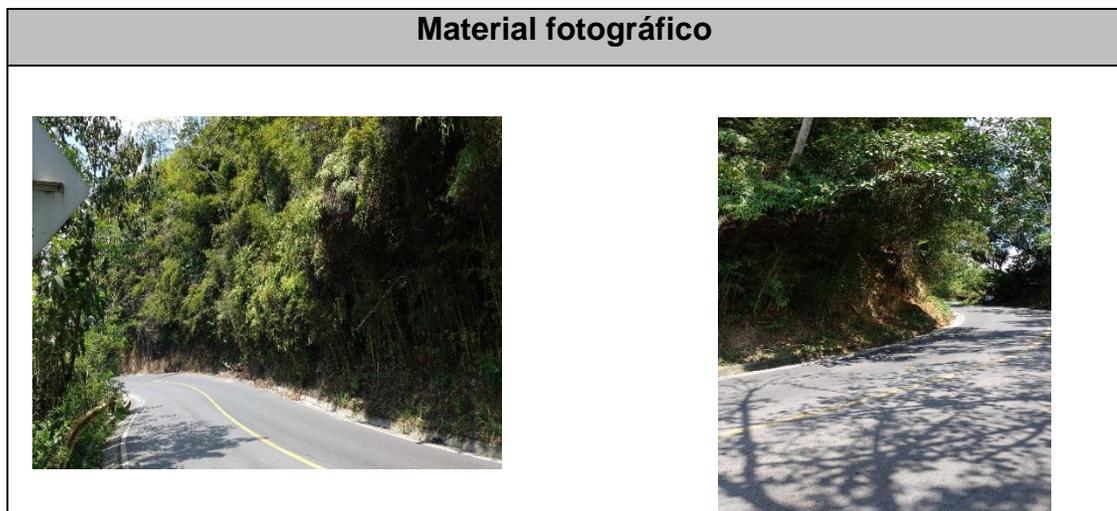
Figura 8. Talud No 8. Tramo San Joaquín - Alcalá en el Municipio de Pereira

Este talud que indica la imagen es el Talud N°. 8, de acuerdo al orden que se le dio en la investigación muestra que está en un estado adecuado comparado con la mayoría que existen en la vía, muestra masa arbórea y vegetación los cuales le dan mayor estabilidad al talud haciendo menor el riesgo de deslizamiento, ya que se puede notar que tampoco en este talud existe método de estabilización de taludes.

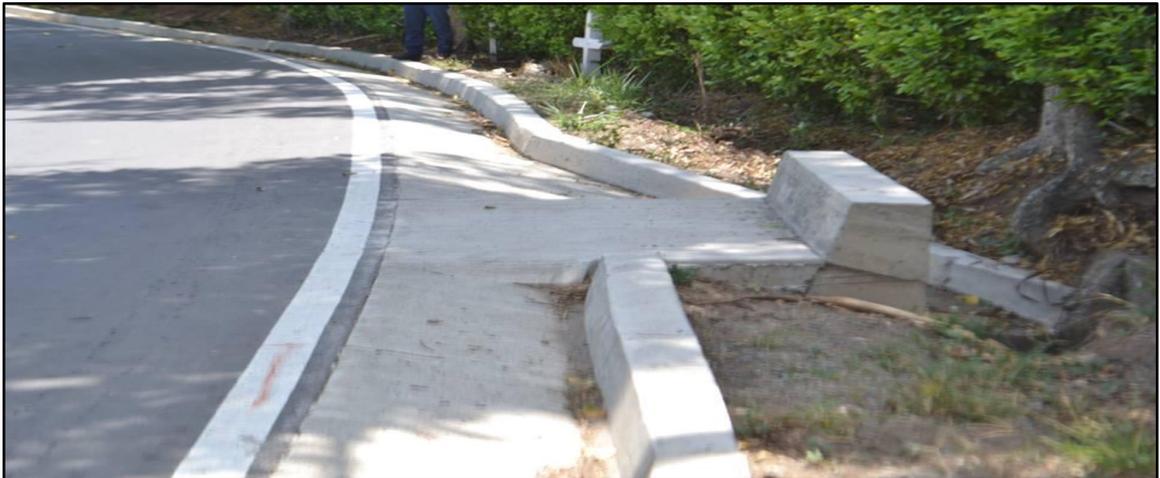
Figura 10. Drenaje en la vía de inspección

La estructura u obra transversal que se observa en la imagen 10. Se puede determinar que se encuentra en perfectas condiciones ya que esta en sector de la vía que fue rehabilitada recientemente, también se determina que se construyó con las especificaciones técnicas requeridas en el manual de INVIAS para drenajes.

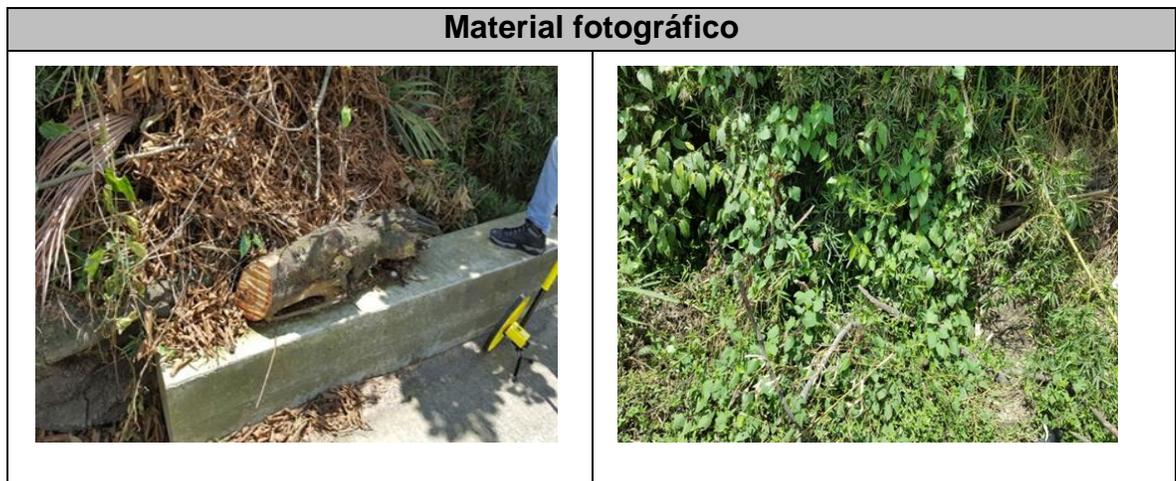
Figura 11. Paso de Agua 5. Tramo San Joaquín - Alcalá en el Municipio de Pereira

Para el caso del paso de agua No 5 ubicado en las coordenadas N 4° 46' 58.93" y W 75° 45' 2.38" Abscisa K 1 + 982 se observa que gran cantidad de maleza acumulada en la caja de descole, aunque la estructura está en buenas condiciones no funcionara bien en época de lluvia debido al taponamiento que tiene.

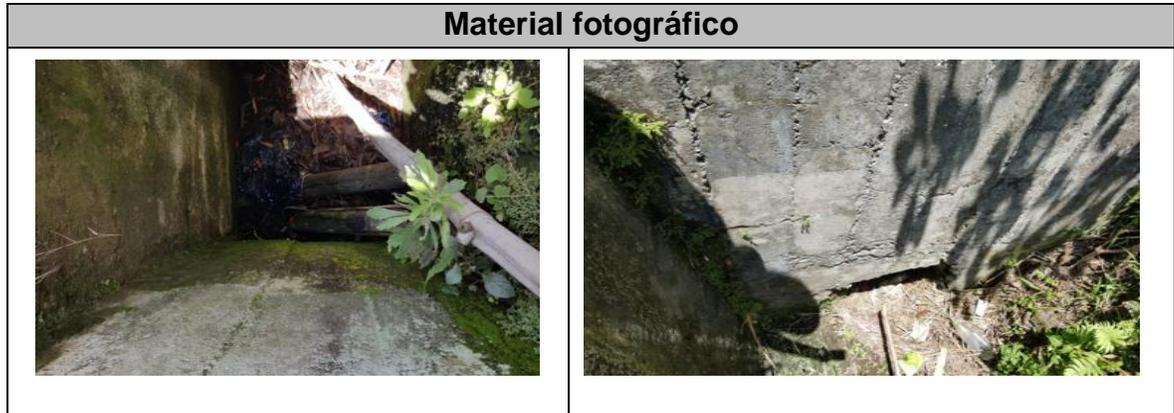
Figura 12. Paso de Agua 10. Tramo San Joaquín- Alcalá en el Municipio de Pereira

Para el caso del paso de agua No 10 ubicado en las coordenadas N 4° 46' 48.03", W 75° 45' 17.01", abscisa K 2 + 544, en esta obra se evidencio solo acumulación de sedimentos igualmente es recomendable hacer limpieza en ella.

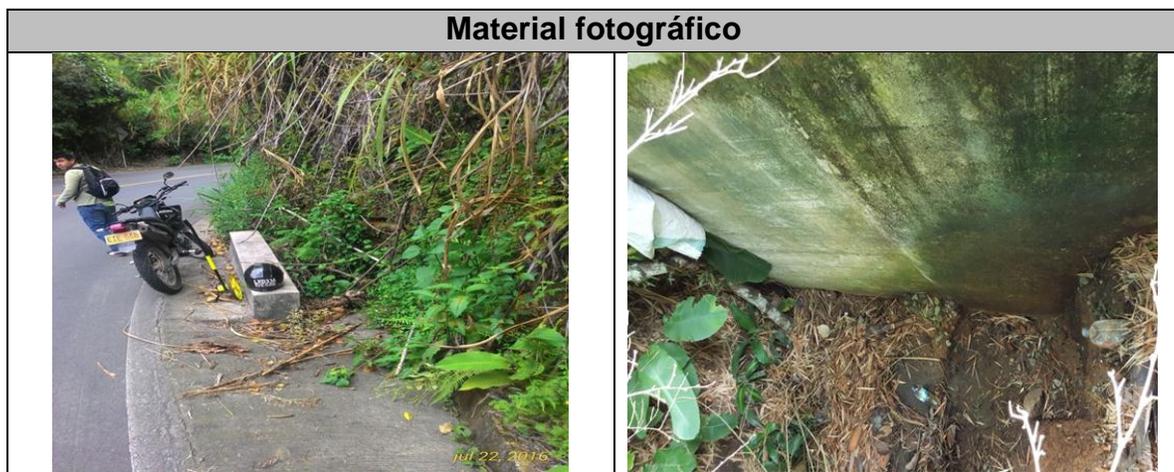
Figura 13. Paso de Agua 20 Tramo San Joaquín- Alcalá en el Municipio de Pereira

Para el caso del paso de agua No 20 ubicado en las coordenadas N 4° 46' 19.53", W 75° 45' 46.37", abscisa K 4 + 565 se presenta acumulación de poca maleza, pero necesitando mantenimiento.

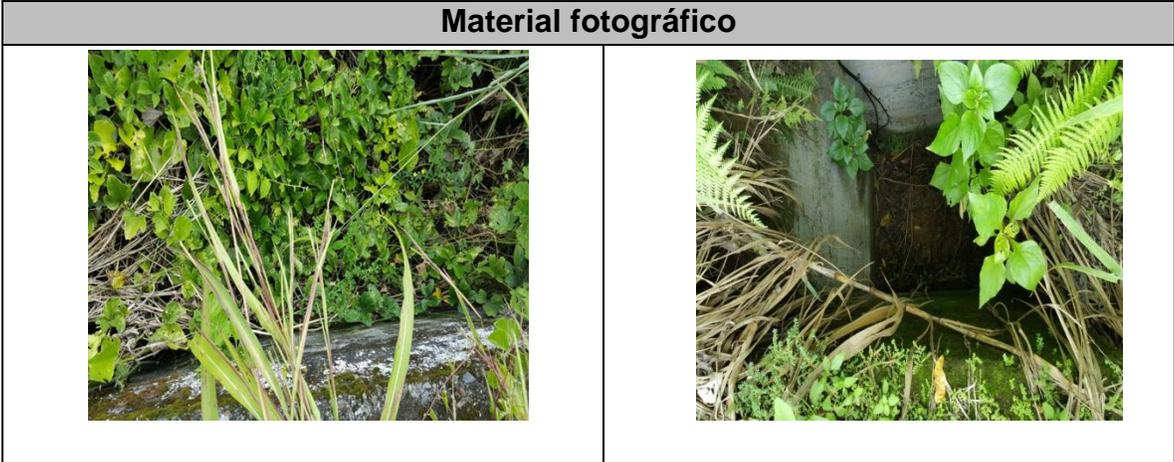
Figura 14. Paso de Agua 30 Tramo San Joaquín- Alcalá en el Municipio de Pereira

Para el caso del paso de agua No 30 ubicado en las coordenadas N 4° 45' 41.09", W 75° 46' 16.77", abscisa K 7 + 019 se presenta acumulación de maleza, necesitando mantenimiento.

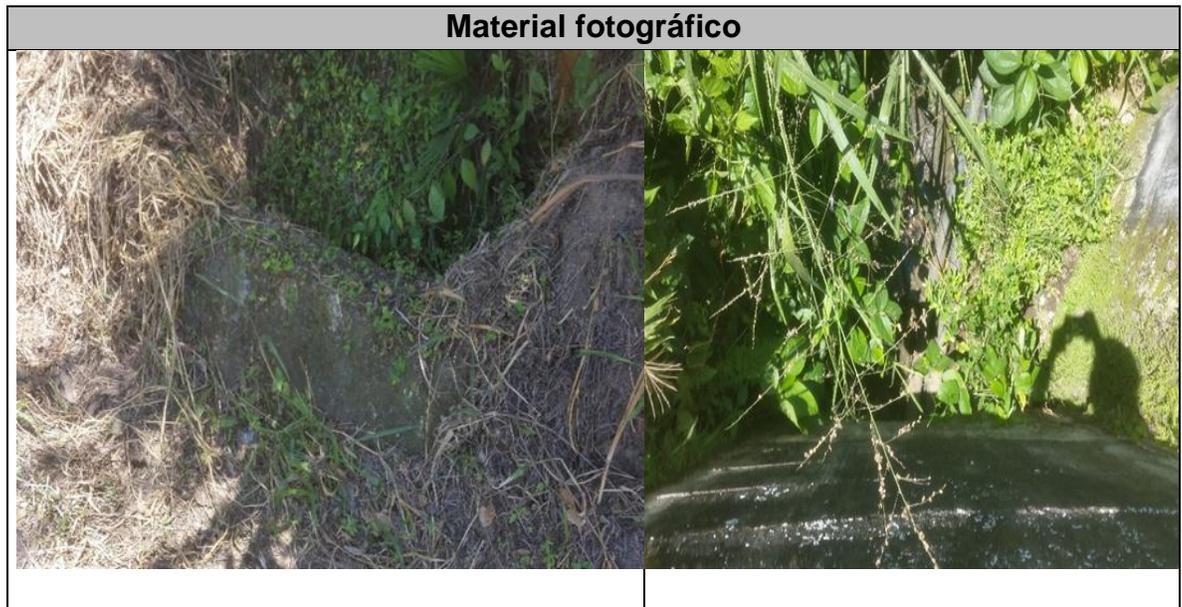
Figura 15. Paso de Agua 40 Tramo San Joaquín- Alcalá en el Municipio de Pereira

Para el caso del paso de agua No 30 ubicado en las coordenadas N 4° 44' 52.318", W 75° 46' 48.105", El encole se hay entrega de tres tuberías de aguas negras. Requiere mantenimiento general, El descole no se puede tomar datos debido por la densa vegetación y la topografía del terreno lo dificulta más.

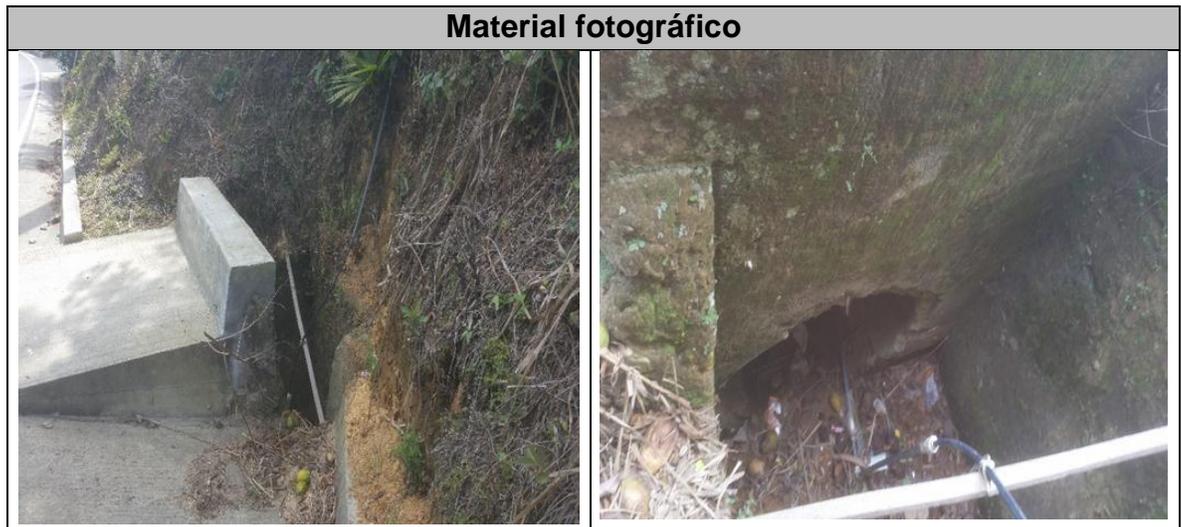
Figura 16. Paso de Agua 55 Tramo San Joaquín- Alcalá en el Municipio de Pereira

Para el caso del paso de agua No 55 ubicado en las coordenadas N 4° 43' 47.617", W 75° 47' 32.902", El encole en buen estado. Requiere mantenimiento general y El descole se prolonga hasta una quebrada cercana, no es posible tomar datos debido a que se encuentra en propiedad privada.

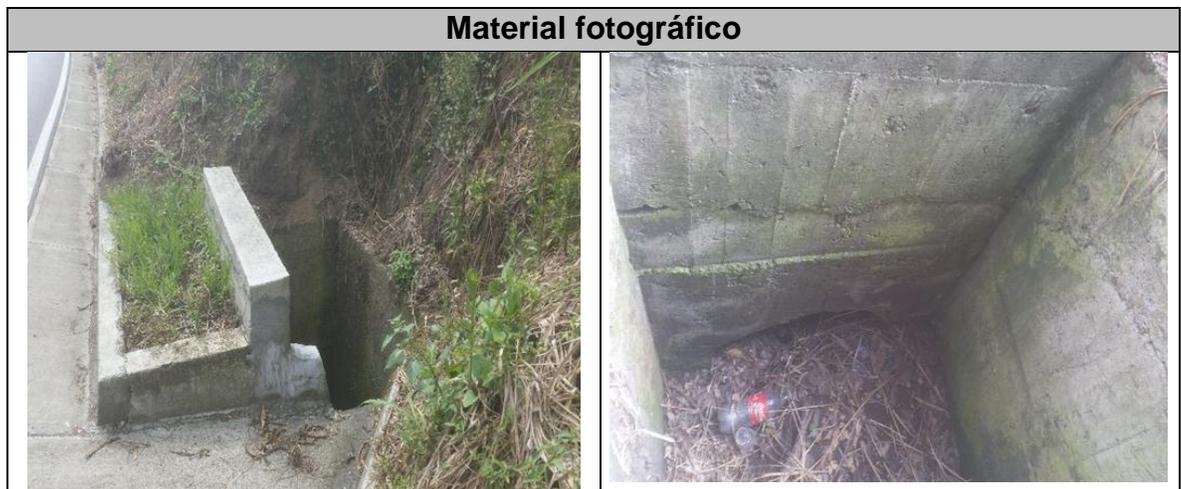
Figura 17. Paso de Agua 56 Tramo San Joaquín- Alcalá en el Municipio de Pereira

Para el caso del paso de agua No 56 ubicado en las coordenadas N 4° 43' 44.737", W 75° 47' 36.116" , El encole se encuentra acumulación critica de tierra debido a que se encuentra al lado de un talud no controlado. El descole en mal estado. Requiere mantenimiento general.

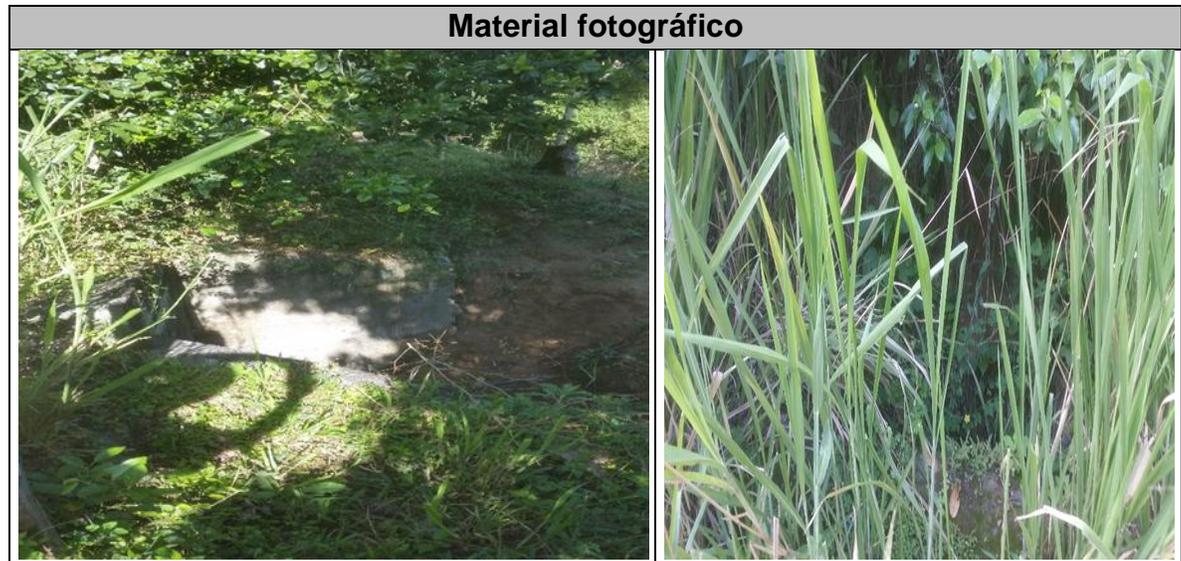
Figura 18. Paso de Agua 62Tramo San Joaquín- Alcalá en el Municipio de Pereira

Para el caso del paso de agua No 62 ubicado en las coordenadas N 4° 43' 18.586", W 75° 47' 35.319". El encole en buen estado. Requiere mantenimiento general, y en El descole va directo a un rio, debido a la vegetación y topografía no es posible tomar datos.

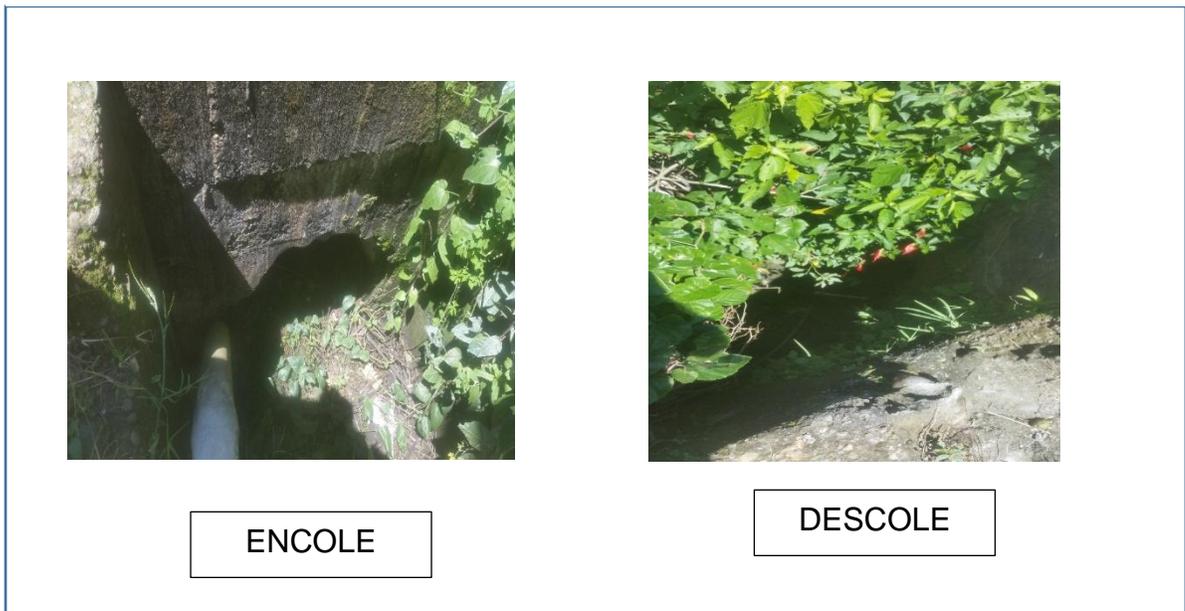
Figura 20. Fracturas paso de agua ubicado en N 4° 45' 00.463" W 75° 46' 35.773".

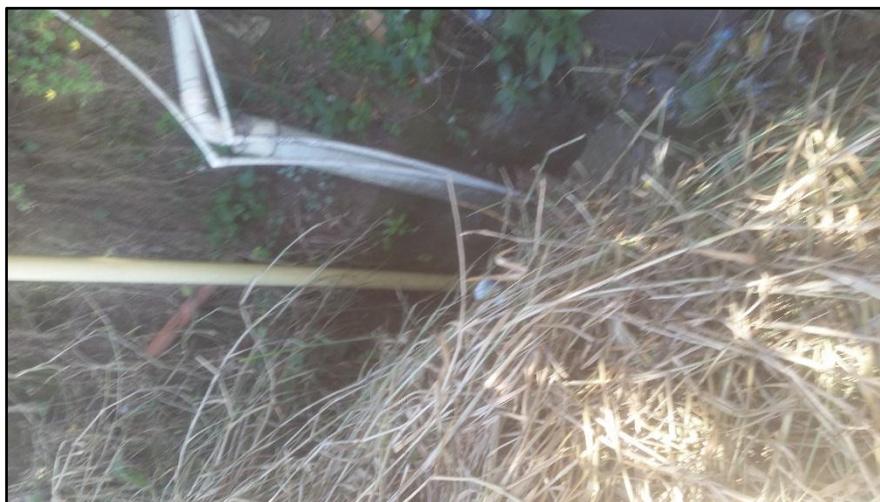
Figura 21. Invasión de maleza pasos de agua vía San Joaquín

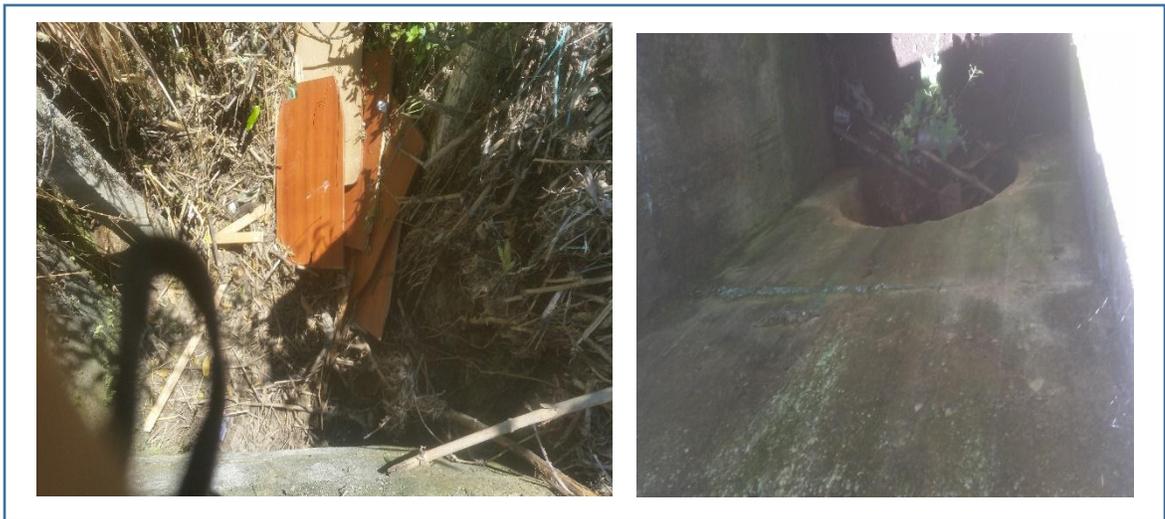
Figura 22. Acumulación de basuras en pasos de agua vía San Joaquín - Alcalá
