**DIAGNÓSTICO VISUAL DEL ESTADO ACTUAL DE LOS PAVIMENTOS EN LA  
COMUNA BOSTON, BARRIO PROVIDENCIA COMPRENDIDO ENTRE LA CARRERA  
21 BIS A LA 19 Y LAS CALLES 20 HASTA LA 24 DE LA CIUDAD DE PEREIRA,  
RISARALDA**

**UNIVERSIDAD LIBRE SECCIONAL PEREIRA**

**PROGRAMA DE INGENIERÍA CIVIL**

**ENERO 2014**

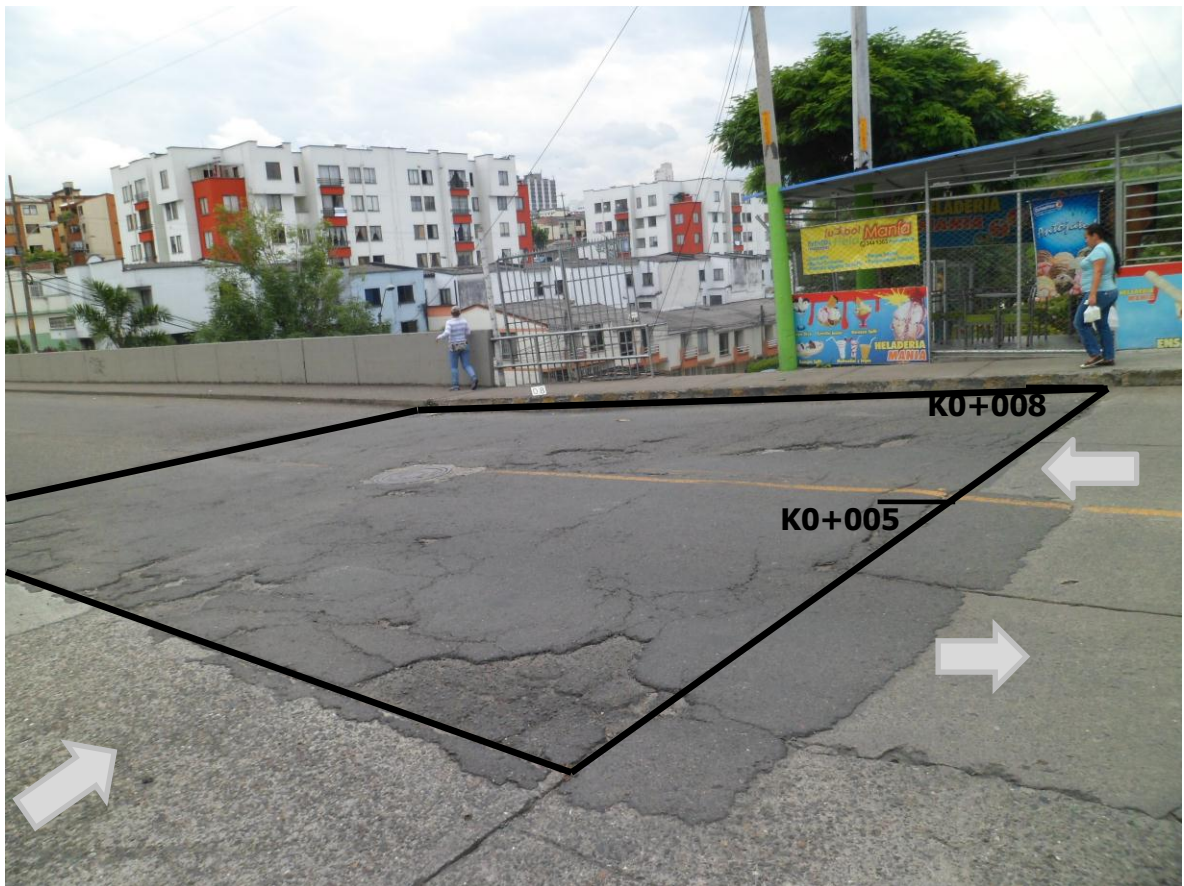
Foto 3. Tramo vehicular E 7 (Cra 19 con Cl 21) pavimento flexible del K0+005 al K0+008.

<b>Abscisa</b>	<b>Tipo de deterioro</b>	<b>Severidad</b>
K0+008.	PCH.	A (alta).

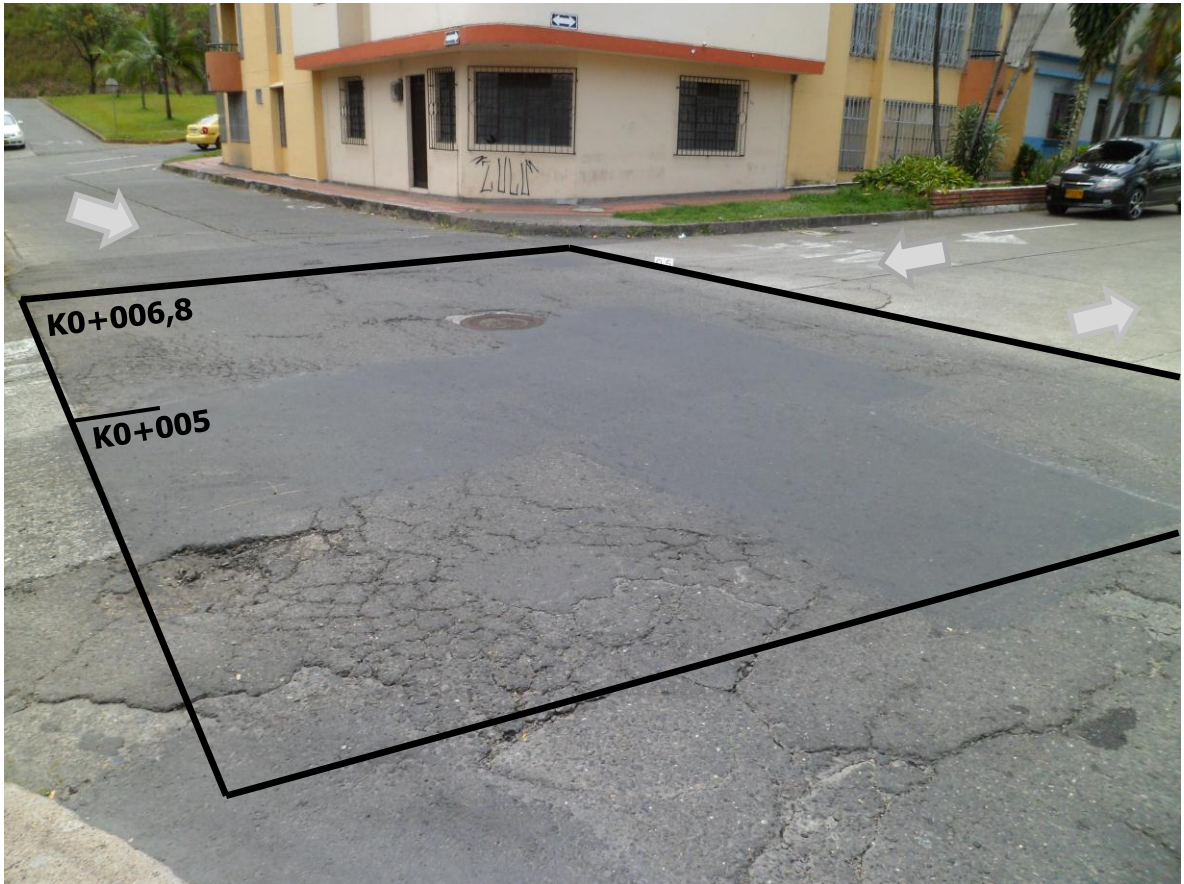
Foto 4. Tramo vehicular E 21 (Cra 20 con Cl 20) pavimento flexible del K0+005 al K0+006,8.

<b>Abscisa</b>	<b>Tipo de deterioro</b>	<b>Severidad</b>
K0+006,8.	PCH.	A (alta).

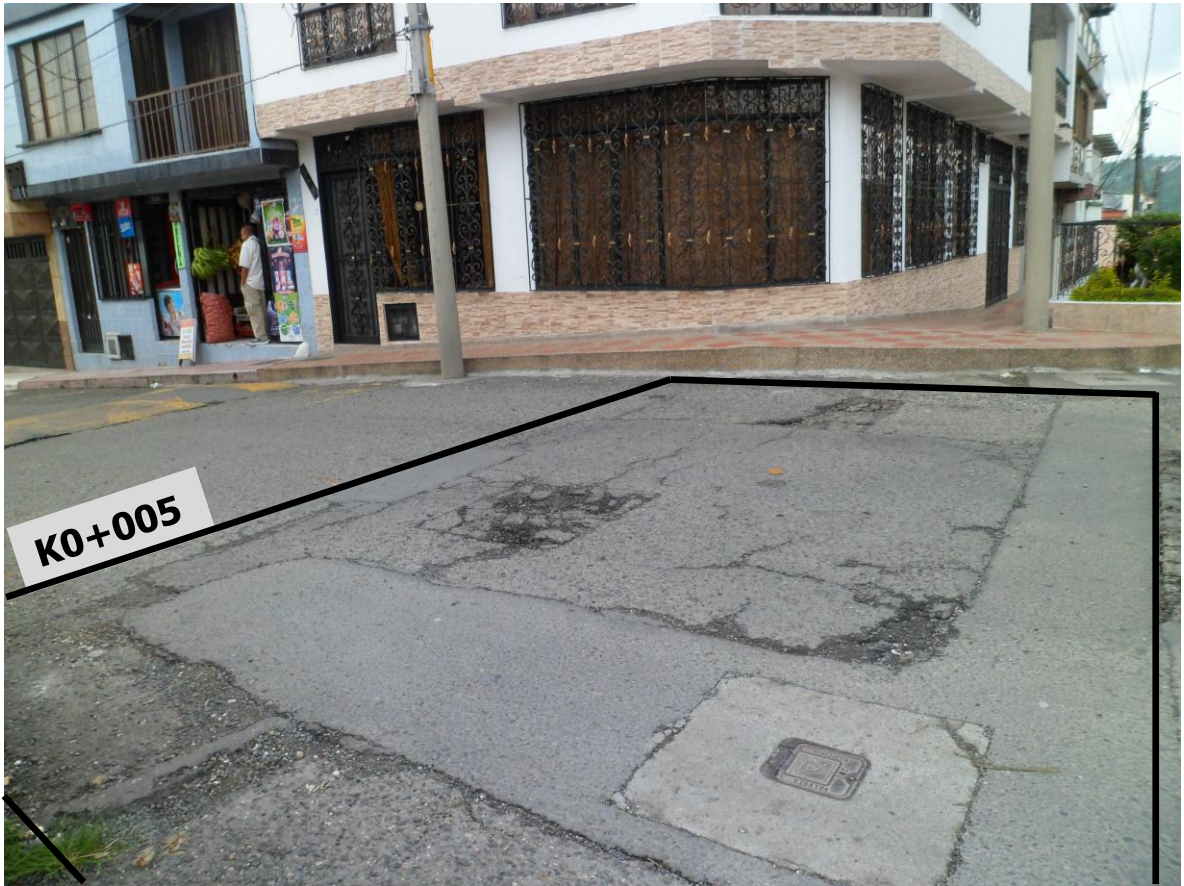
Foto 5. Tramo vehicular K 15 (Cra 20 entre Cl 23 y Cl 22 Bis) pavimento flexible del K0+005 al K0+008.

**Abscisa:** K0+005.

A (alta).

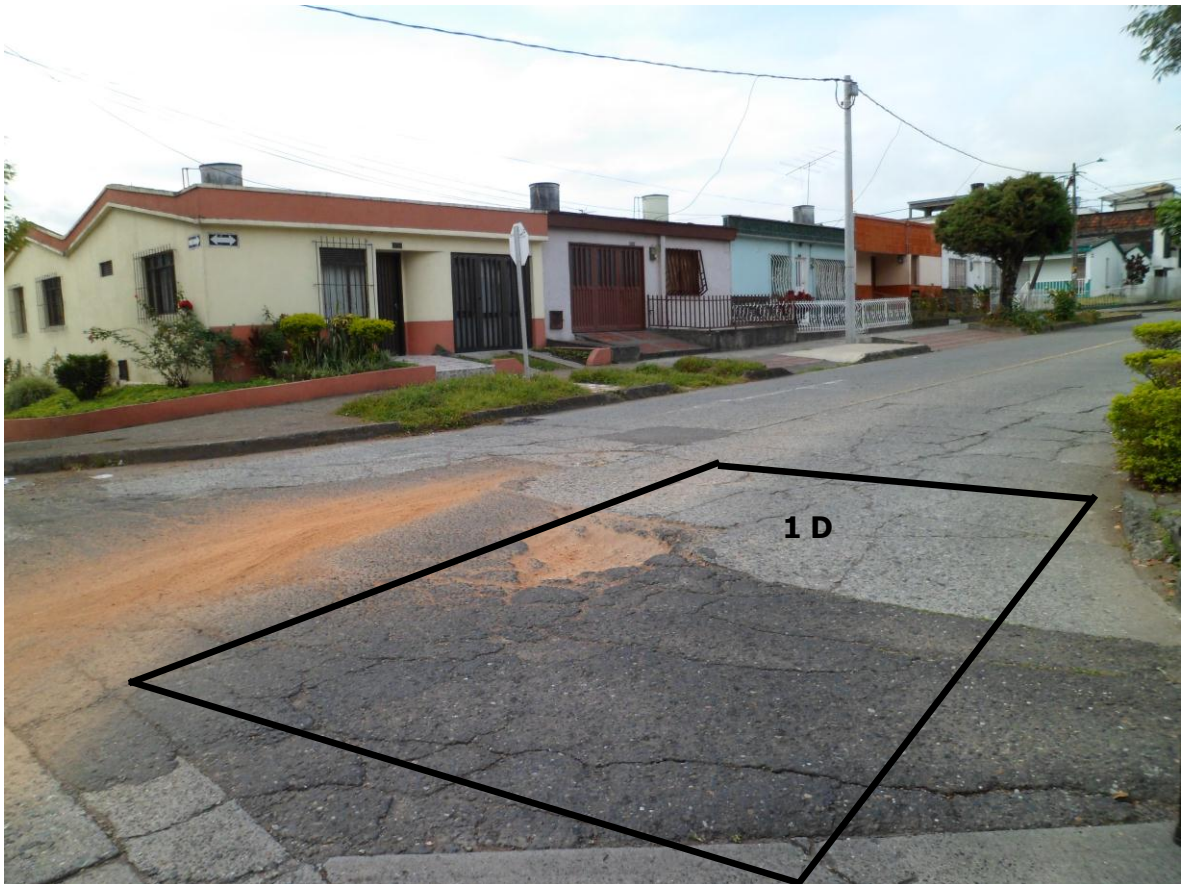
Foto 6. Tramo vehicular C 2 (Cl 24 entre Cra 19 y Cra 19 Bis) pavimento rígido.

**No. Placa:** 1 D.

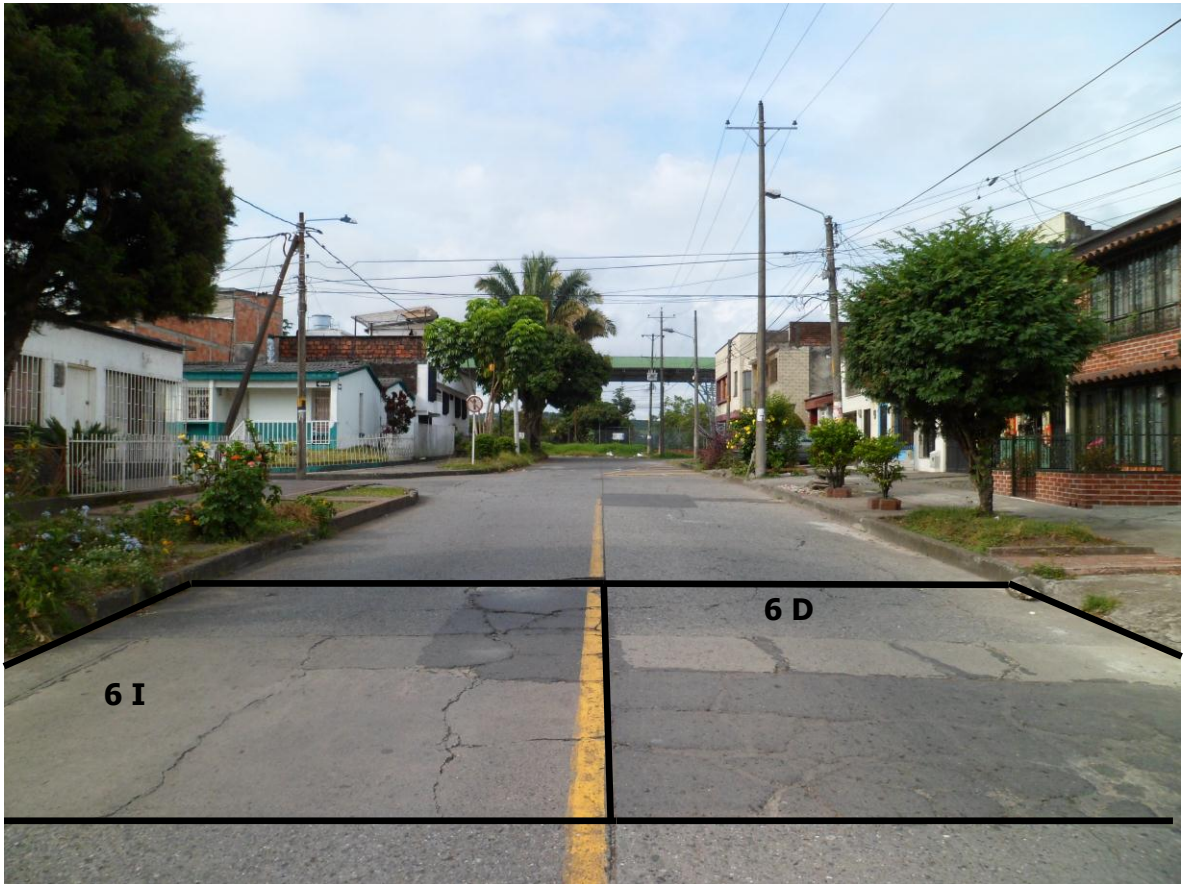
Foto 7. Tramo vehicular C 2 (Cl 24 entre Cra 19 y Cra 19 Bis) pavimento rígido.

No. Placa	Dimensión de losa	Tipo de deterioro	Severidad
6 I.	Largo 5 m, ancho 3,7 m.	PCHA.	A (alta).
		PCHC.	A (alta).
6 D.	Largo 5 m, ancho 3,7 m.	PCHA.	A (alta).
		PCHC.	A (alta).
		GB.	A (alta).

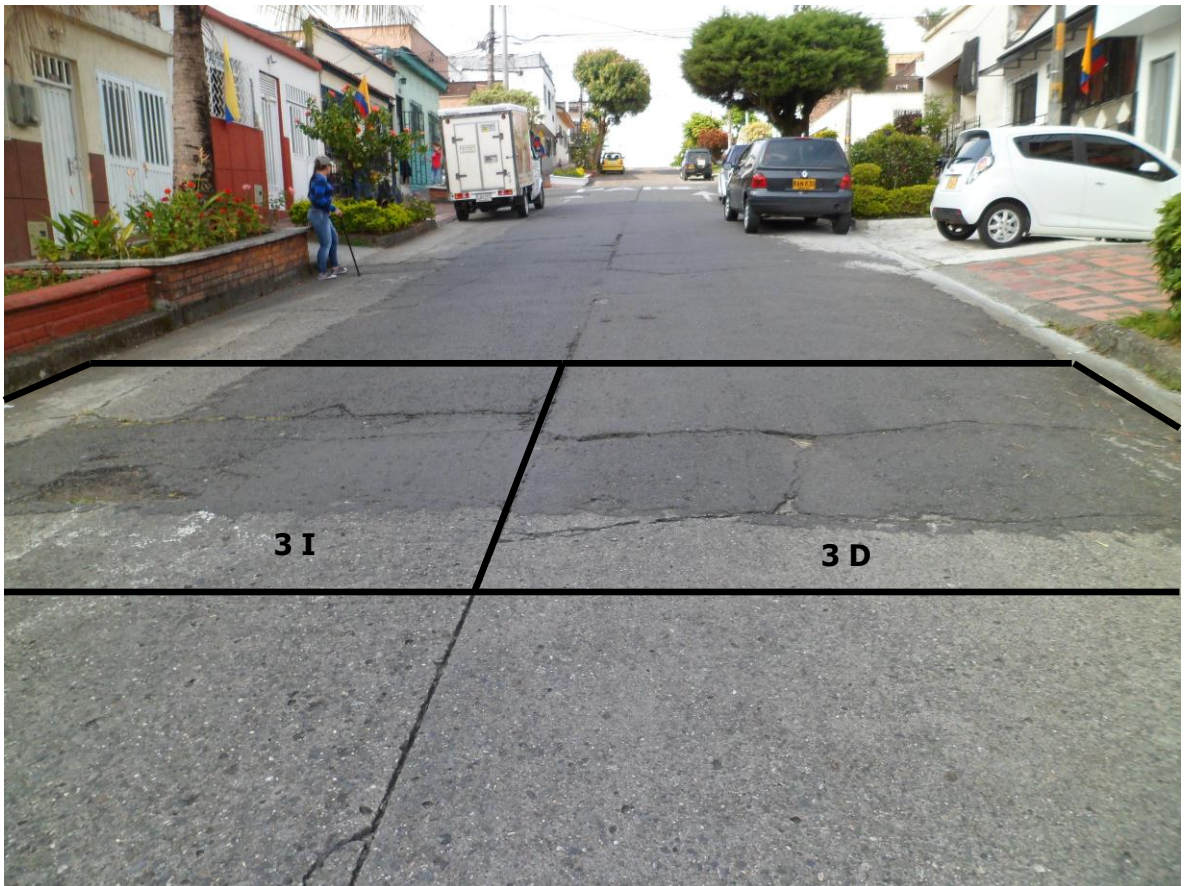
Foto 8. Tramo vehicular C 5 (Cl 23 entre Cra 19 y Cra 19 Bis) pavimento rígido.

No. Placa	Dimensión de losa	Tipo de deterioro	Severidad
3 I.	Largo 5 m, ancho 3,8 m.	GT.	B (baja).
		PCHA.	A (alta).
		PCHC.	B (baja).
3 D.	Largo 5 m, ancho 3,8 m.	PCHA.	A (alta).

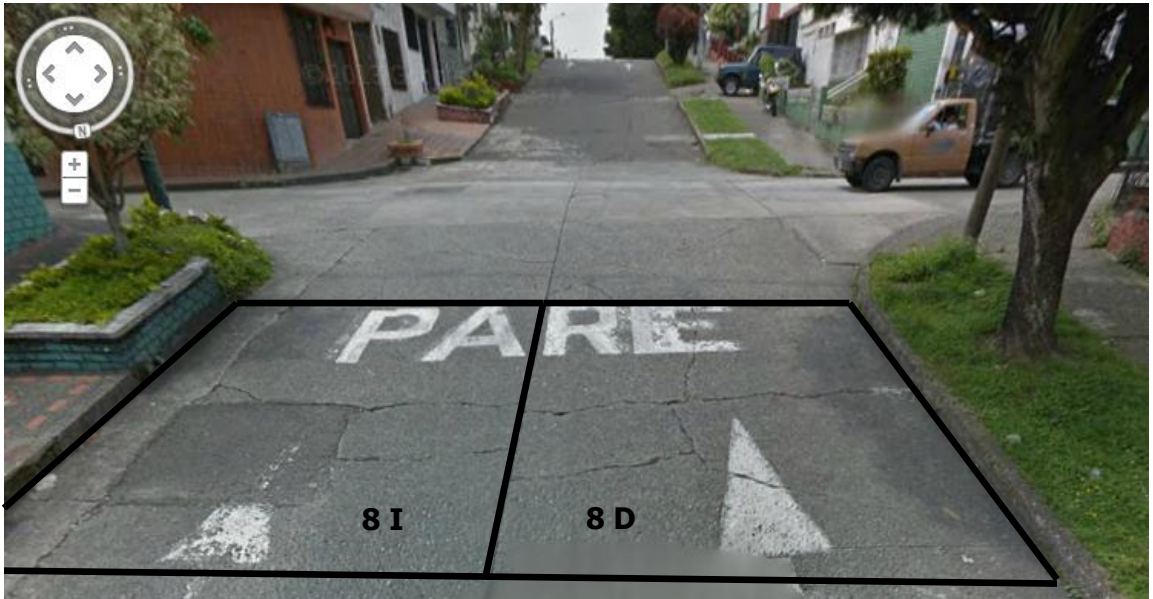
Foto 9. Tramo vehicular C 5 (Cl 23 entre Cra 19 y Cra 19 Bis) pavimento rígido.

<b>No. Placa</b>	<b>Dimensión de losa</b>	<b>Tipo de deterioro</b>	<b>Severidad</b>
8 I.	Largo 5 m, ancho 3,8 m.	GB. PCHA. PCHC.	A (alta). A (alta). M (media).
8 D.	Largo 5 m, ancho 3,8 m.	GB.	A (alta).
