**ANÁLISIS DE PATOLOGÍAS ESTRUCTURALES EN LA INSTITUCIÓN
EDUCATIVA LUIS CARLOS GONZÁLEZ MEJÍA DE EDUCACIÓN BÁSICA
PRIMARIA Y SECUNDARIA DEL BARRIO GAMMA DEL MUNICIPIO DE
PEREIRA.**

**UNIVERSIDAD LIBRE SECCIONAL PEREIRA
FACULTAD DE INGENIERÍA
PROGRAMA DE INGENIERÍA CIVIL
PEREIRA
2017**

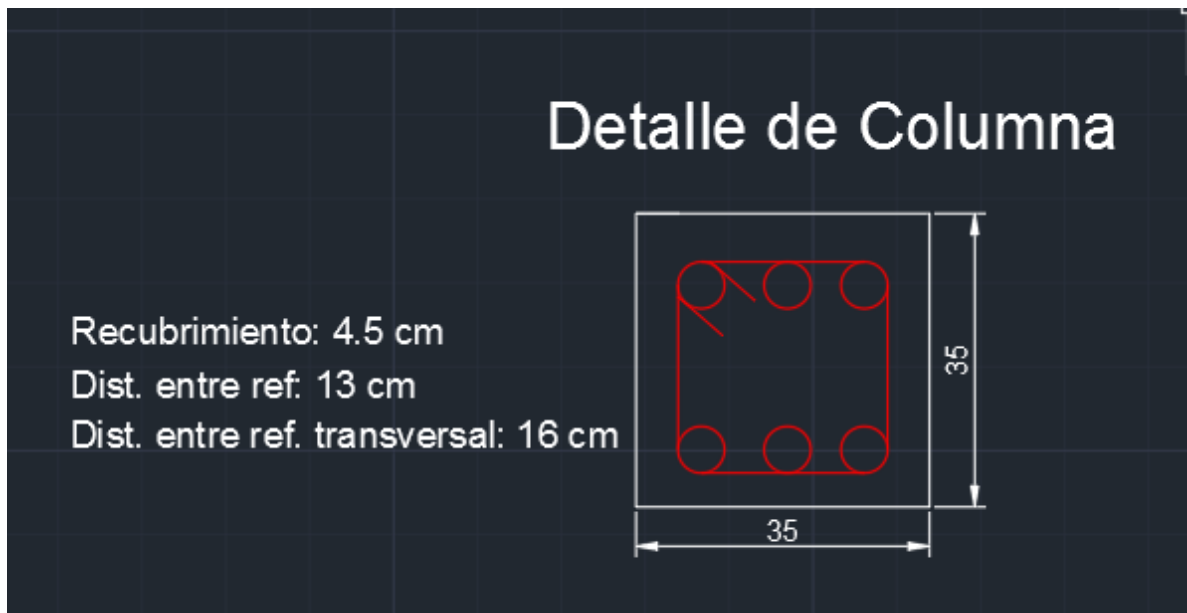
Figura 4. Detalle de la Columna.

Las columnas tienen unas dimensiones de 35x35 cm, y una altura de 2.85 m, las vigas son de 38 cm y las sobrevigas de 25 cm.

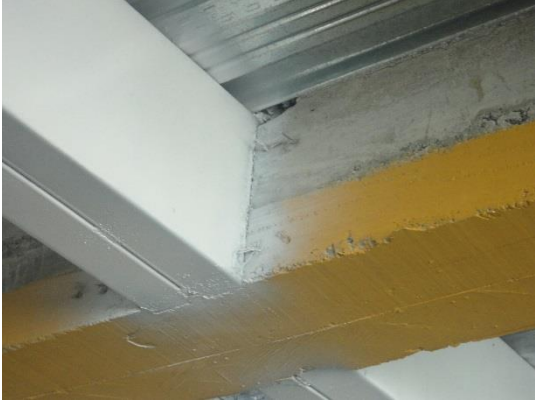
<p data-bbox="889 772 1149 800">Figura 6. Fuente: Propia</p>
<p>OBSERVACIÓN</p>	<p>Discontinuidad de Vigas: Como se puede apreciar en la imagen, los perlines de acero están anclados a las vigas de hormigón.</p>
<p>SOLUCIÓN</p>	<p>Esto no es propiamente una patología sino más como un problema de proceso constructivo, se debe evitar dañar los pórticos además no es recomendable combinar los sistemas estructurales (Concreto con estructura metálica).</p>

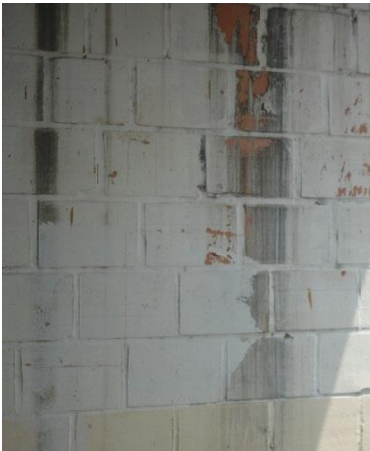
<p data-bbox="889 1703 1149 1730">Figura 7. Fuente: Propia</p>
<p>OBSERVACIÓN</p>	<p>Descascaramiento: La mampostería del primer piso del bloque 1 presenta un descascaramiento, que pudo presentarse debido al mal manejo de aguas, que se le dio al bloque.</p>

El agua cae de las tejas de eternit.
SOLUCIÓN	Al ser descaramiento en mampostería, se puede resanar con estuco, o con epóxicos de buena calidad, y para evitar que se vuelva a presentar el daño, canalizar correctamente las aguas.

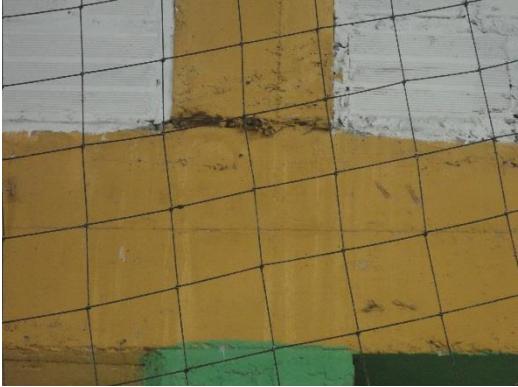
<p data-bbox="889 772 1149 800">Figura 9. Fuente: Propia</p>
<p>OBSERVACIÓN</p>	<p>Excentricidad: El proceso constructivo fue mal realizado sobre todo en la formaleteada de la columna, se puede apreciar que sobresale de la viga, lo que genera esfuerzos innecesarios y posibles torsiones en la estructura.</p>
<p>SOLUCIÓN</p>	<p>Dependiendo de la gravedad de la excentricidad se toman diferentes decisiones, en éste caso al ser 1 cm únicamente no genera muchos esfuerzos en la estructura.</p>

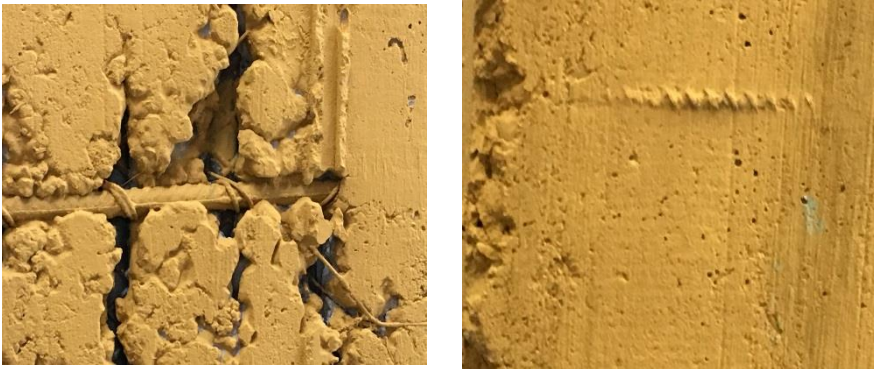
<p data-bbox="833 1654 1206 1682">Figura 10.a. y 10.b. Fuente: Propia</p>
<p>OBSERVACIÓN</p>	<p>Acero expuesto: En las figuras 8 y 9 se ve notoriamente el acero expuesto lo que demuestra que las vigas no tienen recubrimiento, generando posibles fallos químicos como la corrosión, entre otros.</p>

SOLUCIÓN	Recubrir el acero expuesto con un mortero de lechada, o un epóxico de calidad, para así evitar que el acero le afecten los agentes químicos.
-----------------	--

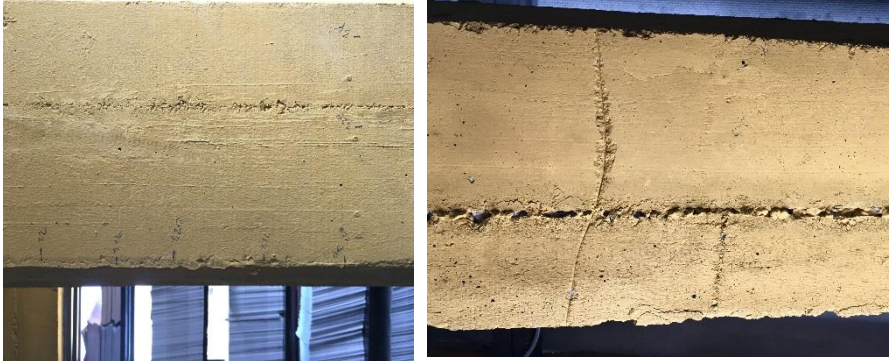
<p style="text-align: center;">Figuras 12.a. y 12.b. Fuente: Propia</p>
<p>OBSERVACIÓN</p>	<p>Separación de materiales: En la fotografía se evidencia una leve separación entre la viga, parece ser que había una construida con anterioridad y se trató de incrementar sus dimensiones.</p>
<p>SOLUCIÓN</p>	<p>Las fallas mecánicas son las fallas a las que más cuidado se debe poner, debido a que normalmente es debida a movimiento o separaciones entre los materiales, ésta se podría mejorar con una mezcla epóxica que recubra la superficie sin dejar hormigueos ni oquedades.</p>

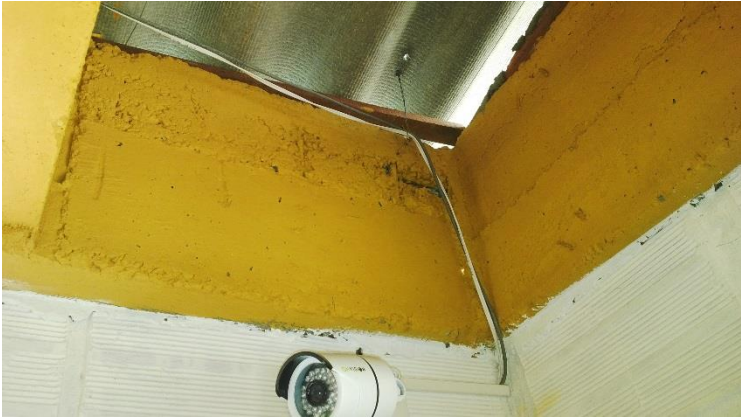
Figura 14. Fuente: Propia

OBSERVACIÓN	Acero expuesto y hormigueos: Vacíos en el elemento, ocasionados por mal proceso constructivo, además los vacíos son tan grandes que superan el recubrimiento y dejan al aire libre el refuerzo, lo que podría ocasionar a futuro corrosiones debido a los agentes atmosféricos.
SOLUCIÓN	Recubrir la zona afectada con una mezcla en duro, que no afecte el acero de ninguna manera, puede utilizarse un sika epoxi, que además de recubrir, es un inhibidor de corrosión.

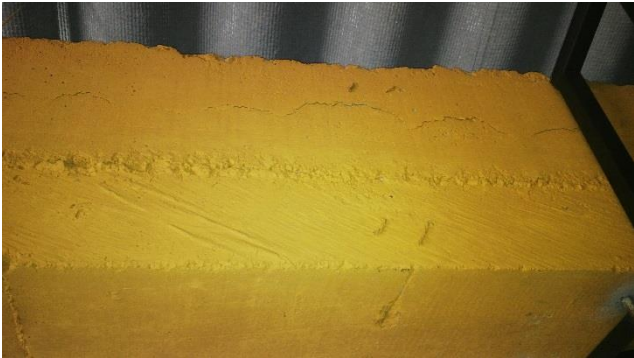
<p data-bbox="883 1650 1156 1675">Figura 16. Fuente: Propia</p>
<p>OBSERVACIÓN</p>	<p>Fisuras: Se puede detectar unas fisuras, que básicamente simplemente afectan la parte visual o del acabado de la estructura.</p>

SOLUCIÓN	Se debe analizar que produjo la fisura para que no se presente más tarde, y repararla con mortero de pega, bien mezclado con dosificación adecuada.
-----------------	---

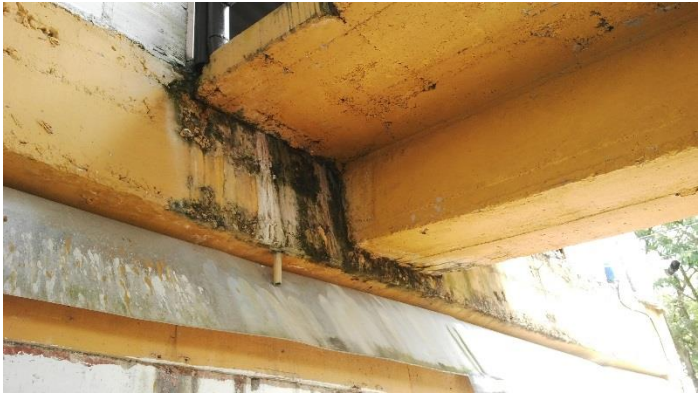
<p>Figura 17. Fuente: Propia</p>
OBSERVACIÓN	Humedad por filtración: En el puente que conecta el piso 1 con la biblioteca hay una humedad por filtración avanzada, debido a que las tuberías perforan la viga, y que el agua impacta el puente, permitiendo así que se derrame por las juntas de éste y el bloque.
SOLUCIÓN	Se debería pasar la tubería por otros lugares además de poner un techo que proteja un poco más las juntas del agua.

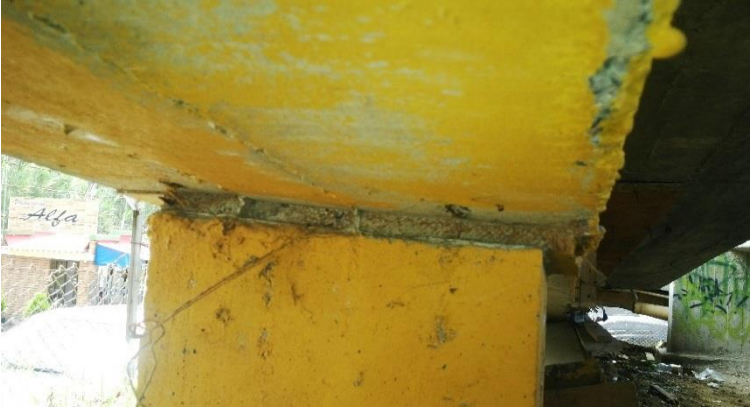
<p>Figura 18. Fuente: Propia</p>

OBSERVACIÓN	Procedimiento constructivo: Se evidencia que entre la columna y la viga del puente hay una tabla (posiblemente de la formaleta), lo que genera esfuerzos cortantes, afectando así el propio balance de la estructura.
SOLUCIÓN	Remover la tabla, y mientras se va sacando poco a poco, ir agregando concreto de mayor resistencia, con producto Sika para el secado rápido.

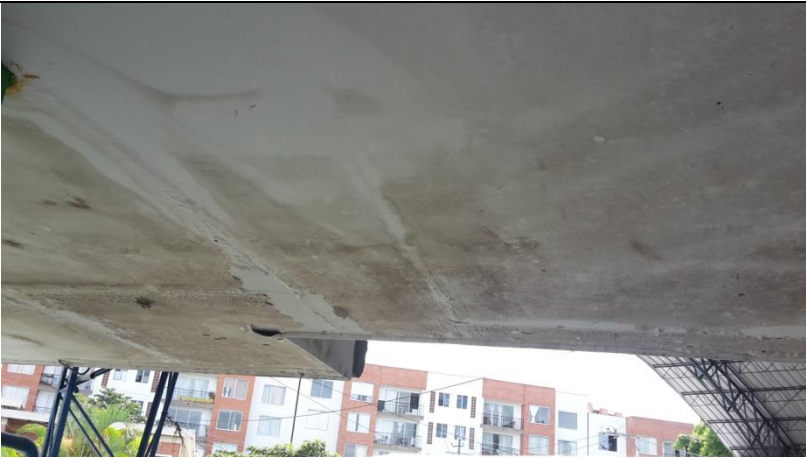
<p>Figura 19. Fuente: Propia</p>
<p>OBSERVACIÓN</p>	<p>Patología por humedad de filtración, presentada en techo del segundo piso del bloque 2 debido a la filtración de agua cuando ocurren precipitaciones.</p>
<p>SOLUCIÓN</p>	<p>Construir una viga canal en PVC o metálica, para evitar la filtración y escurrimiento del agua.</p>

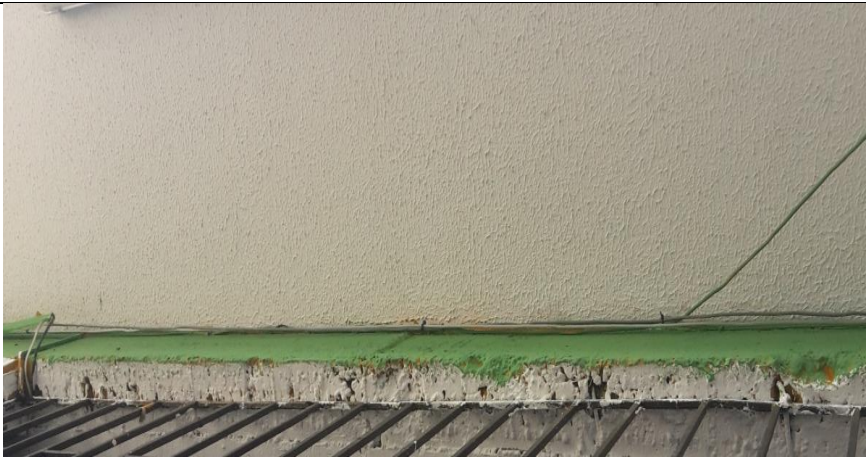
<p>Figura 20.a. Fuente: Propia.</p>

<p data-bbox="873 678 1174 709">Figura 20.b. Fuente: Propia.</p>   <p data-bbox="873 1157 1174 1188">Figura 20.c. Fuente: Propia.</p>
OBSERVACIÓN	Acero transversal expuesto a la intemperie con poco recubrimiento debido a mal proceso constructivo, lo que puede ocasionar una patología de corrosión al acero debido a gases atmosféricos.
SOLUCIÓN	Recubrir el acero expuesto con un mortero y proteger la superficie con pintura.

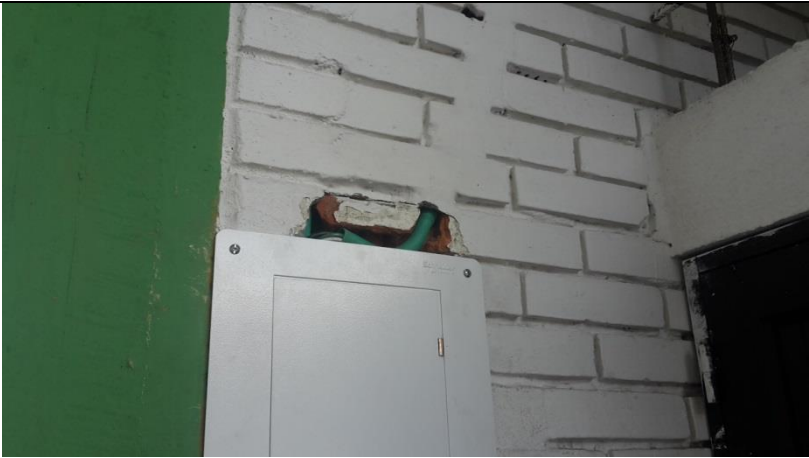
<p style="text-align: center;">Figura 21. Fuente: Propia</p>
<p>OBSERVACIÓN</p>	<p>Hueco en mampostería hecho para la instalación de caja de tacos de energía, dejando expuesto los cables, lo que puede ocasionar un accidente a cualquier miembro de la Institución.</p>
<p>SOLUCIÓN</p>	<p>Recubrir el hueco con un mortero de pega.</p>

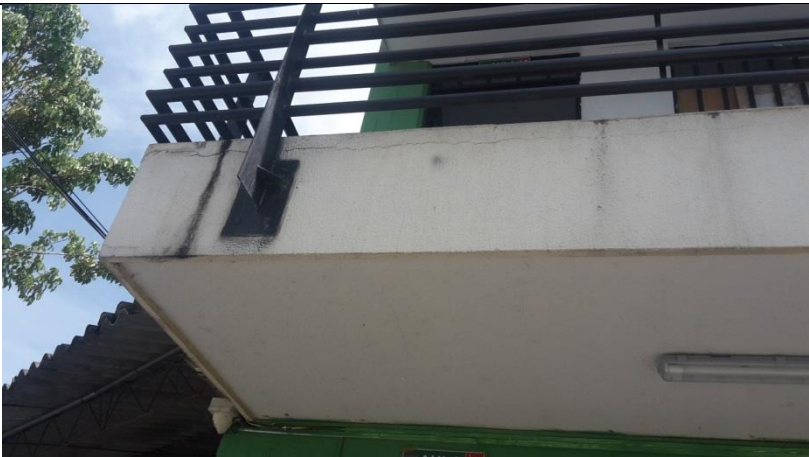
<p style="text-align: center;">Figura 22. Fuente: Propia</p>
<p>OBSERVACIÓN</p>	<p>Patología, fisura que afecta el acabado de la losa en Gyplac.</p>
<p>SOLUCIÓN</p>	<p>Recubrir la fisura con epóxico</p>

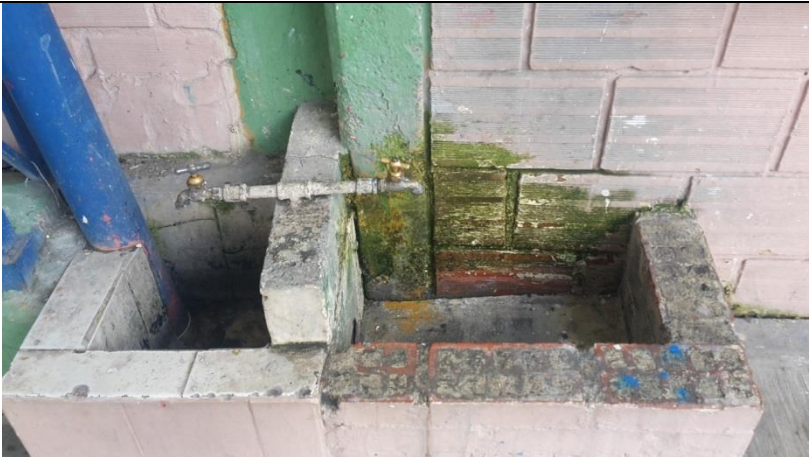
<p data-bbox="894 785 1170 810">Figura 23. Fuente: Propia</p>
<p>OBSERVACIÓN</p>	<p>Patología por humedad accidental, presentada en columna y mampostería generada por una poceta en concreto, provocándole al acero de la columna una posible corrosión</p>
<p>SOLUCIÓN</p>	<p>Limpiar la zona afectada, revocar y pintar de nuevo la superficie. Construir un muro pueda separar el agua de la columna y la mampostería.</p>

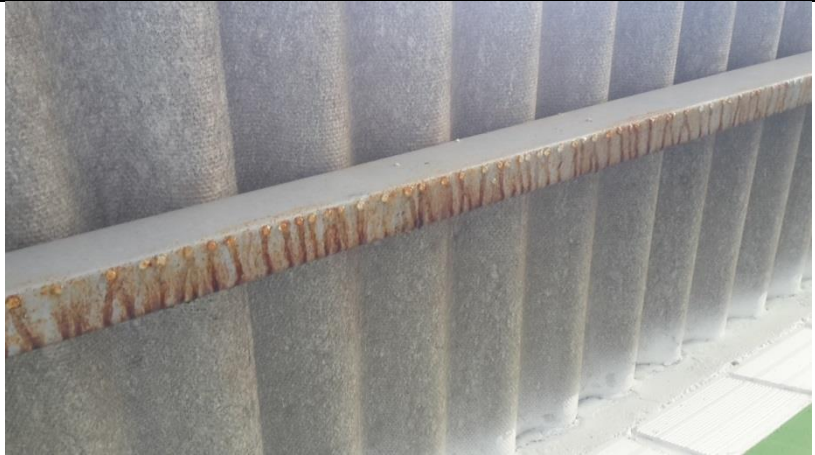
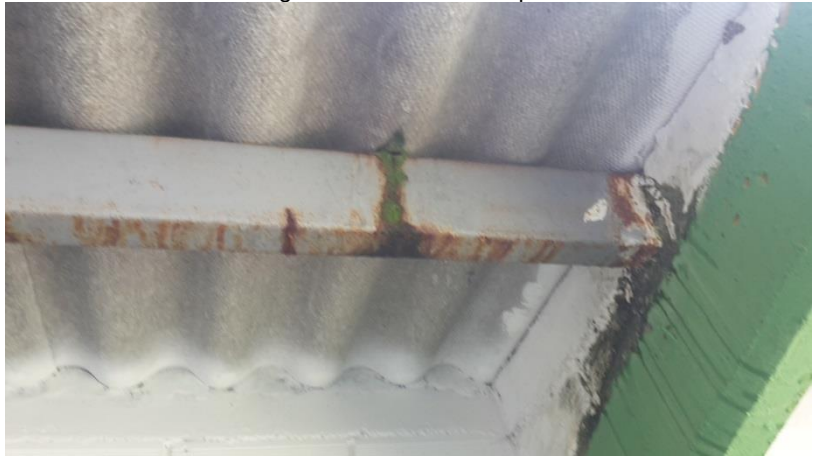
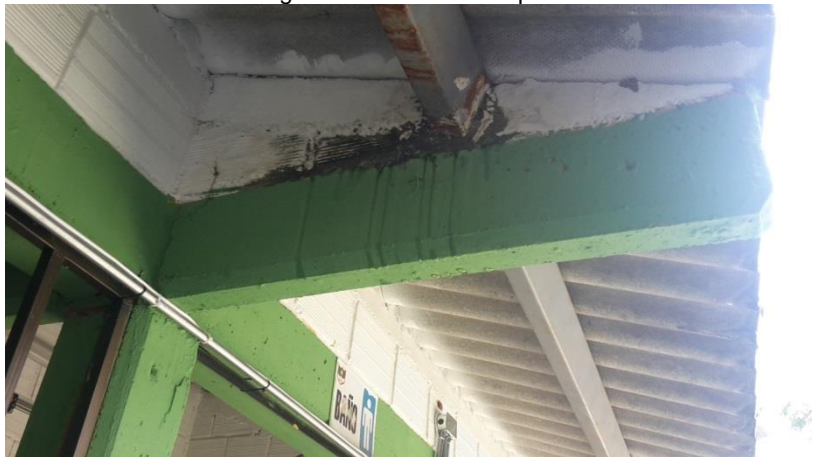
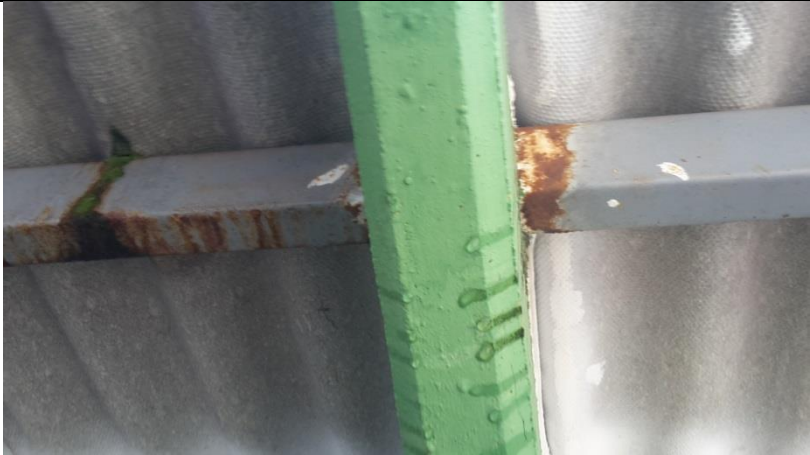
OBSERVACIÓN	<p>Debido a que la vigüeta en C de acero se encuentra expuesta al agua, cuando hay precipitaciones el agua se filtra por el canal de la vigüeta generando una patología de corrosión y oxidación en la viga metálica, y generando también una humedad por filtración en la mampostería por donde cruza la vigüeta.</p>
SOLUCIÓN	<p>Cambiar la vigüeta, y al momento de ser reemplazada colocar una teja que sobresalga y pueda cubrir la vigüeta del agua.</p>

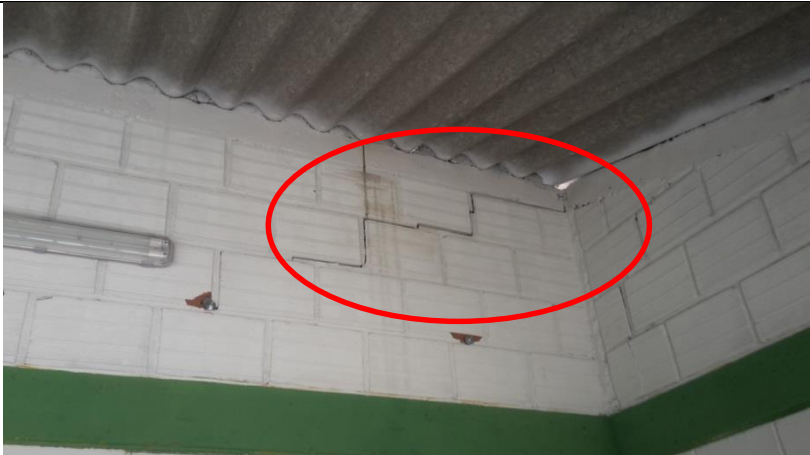
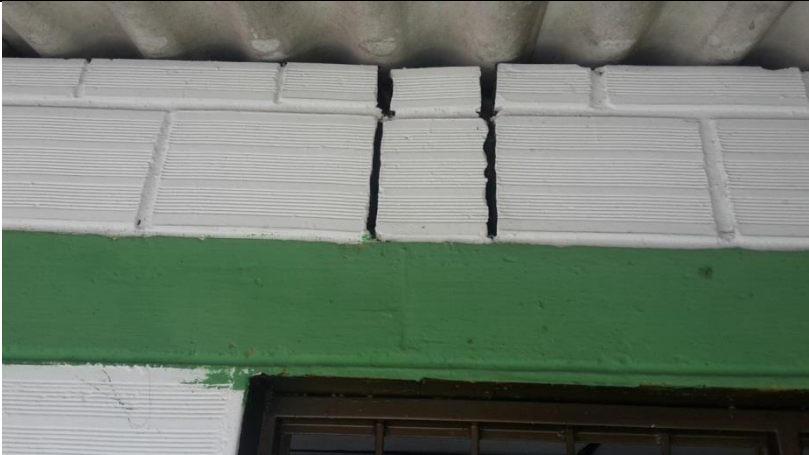
<p data-bbox="883 678 1182 703">Figura 25.b. Fuente: Propia.</p>
<p data-bbox="326 741 568 772">OBSERVACIÓN</p>	<p data-bbox="607 709 1458 814">Patología por desprendimiento, separación entre un material de acabado y el soporte por no adherirse bien, lo que generó una grieta.</p>
<p data-bbox="362 852 532 884">SOLUCIÓN</p>	<p data-bbox="607 821 1386 852">Aplicar un mortero de pega para adherir los materiales.</p>

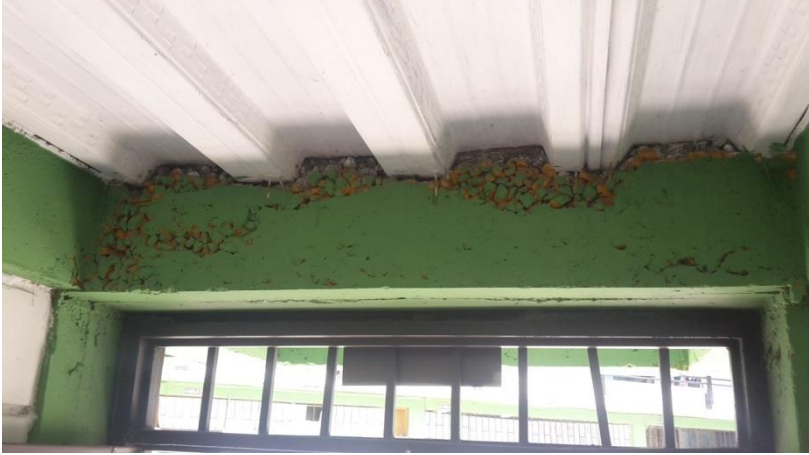
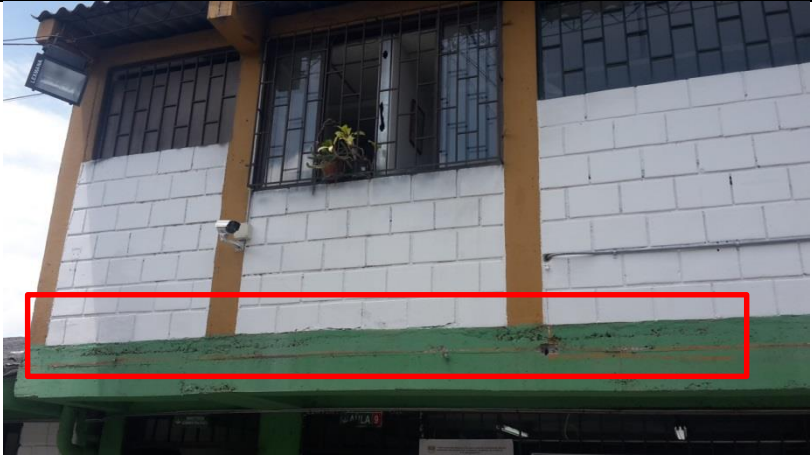
<p>OBSERVACIÓN</p>	<p>Hormigqueo presentado en viga y losa de entrepiso causada por mala granulometría, vaciado, escasos de mortero y en menor medida por no vibrar el concreto.</p>
<p>SOLUCIÓN</p>	<p>Limpiar y sanear la superficie afectada, para luego aplicar un mortero de cemento.</p>

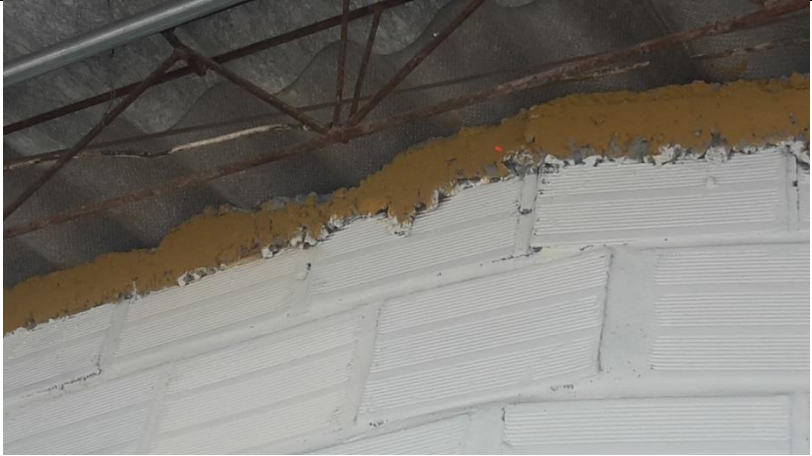
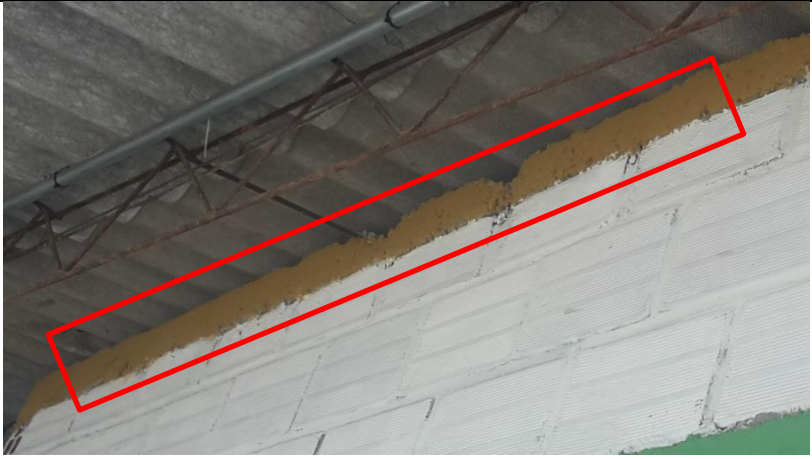
<p data-bbox="878 678 1182 703">Figura 27.b. Fuente: Propia.</p>
OBSERVACIÓN	<p data-bbox="607 709 1461 846">Descascaramiento y desalineamiento causado por el mal proceso constructivo de la viga de amarre de cubierta. La viga también presenta una diferencia de altura entre cada extremo.</p>
SOLUCIÓN	<p data-bbox="607 892 1144 926">Recubrir con una mezcla de concreto.</p>

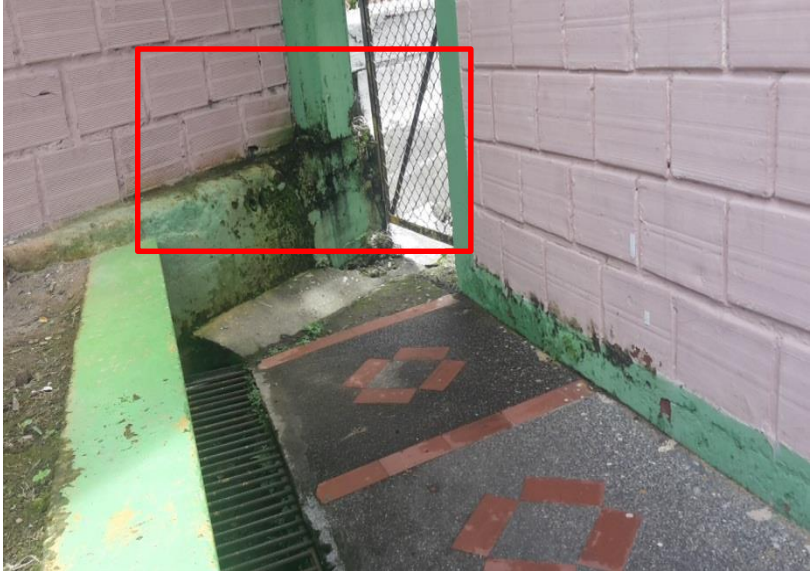
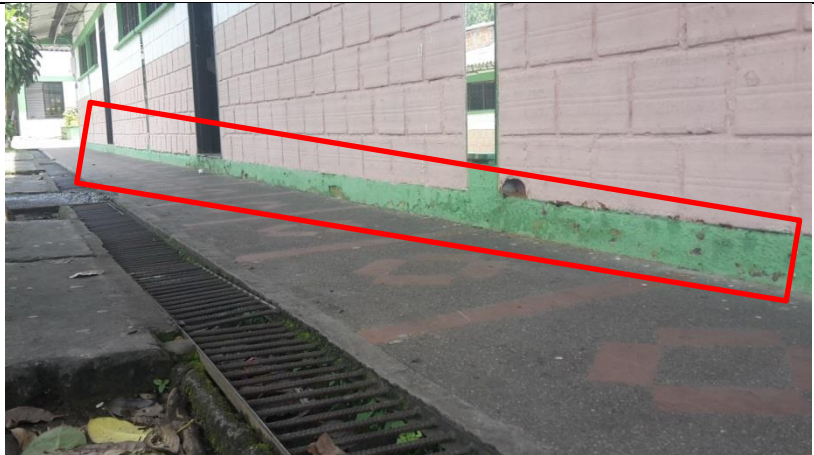
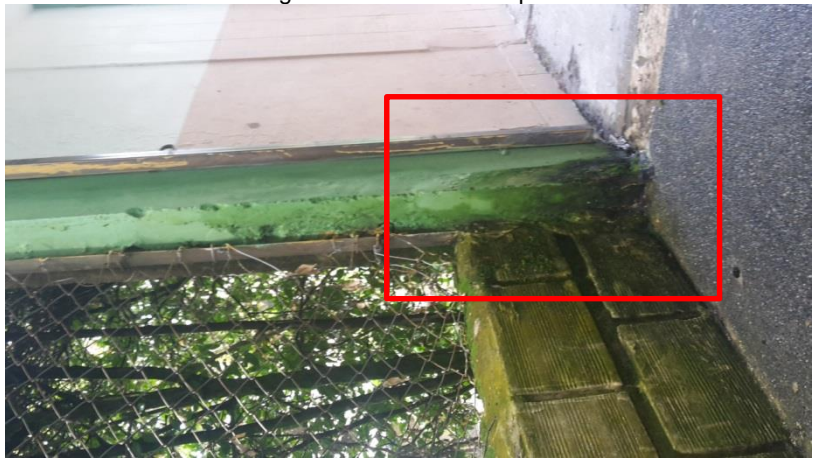
<p>OBSERVACIÓN</p>	<p>Patología, humedad capilar causada por el agua que asciende desde el suelo y afecta los elementos que se encuentran sobre el mismo.</p>
<p>SOLUCIÓN</p>	<p>Analizar y resolver el daño que está generando esta patología, para que no se presente luego de haber saneado y limpiado la zona afectada.</p>

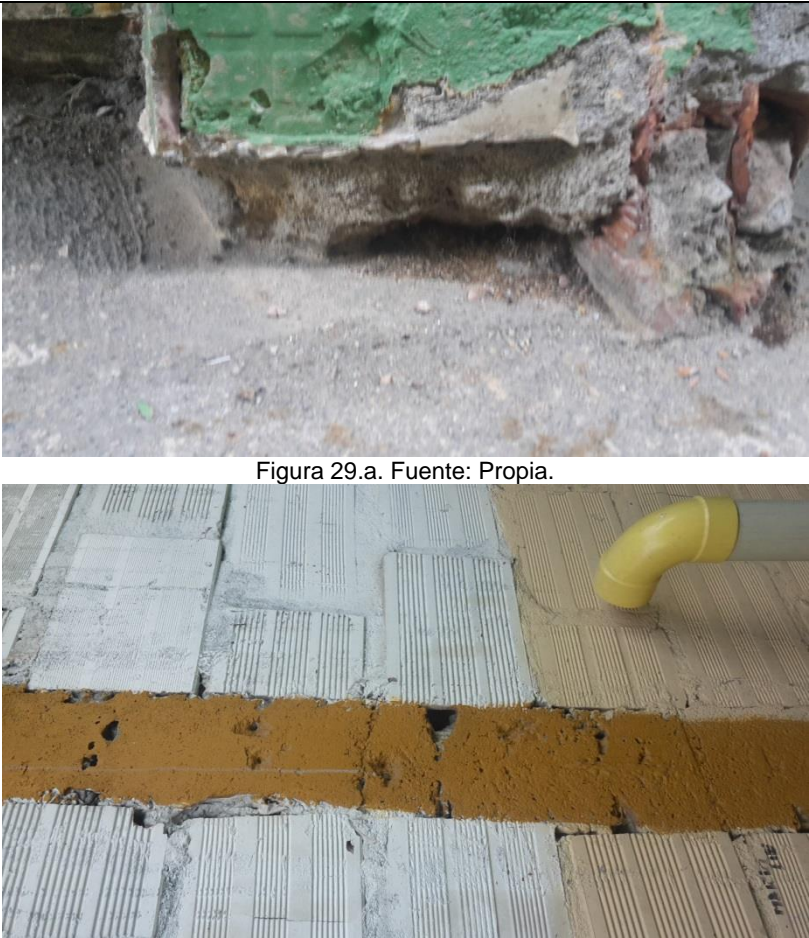
<p data-bbox="883 785 1182 812">Figura 29.a. Fuente: Propia.</p> <p data-bbox="883 1262 1182 1289">Figura 29.b. Fuente: Propia.</p>
<p data-bbox="329 1325 566 1360">OBSERVACIÓN</p>	<p data-bbox="607 1289 1458 1402">Oquedad presentada por posible golpe que generó la patología y también por mal proceso constructivo, y debido al paso del tiempo va presentando mayor tamaño.</p>
<p data-bbox="362 1438 534 1474">SOLUCIÓN</p>	<p data-bbox="607 1438 1458 1509">Sanear bien la zona afectada y luego aplicarle concreto para evitar que la oquedad siga aumentando de tamaño.</p>

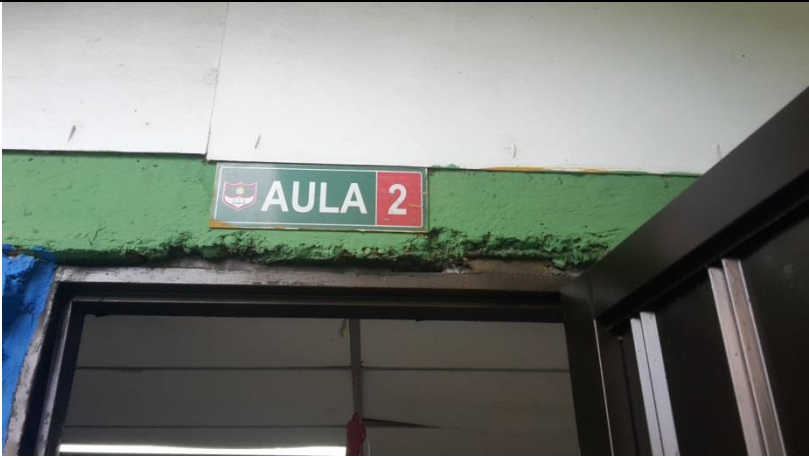
<p data-bbox="899 785 1166 810">Figura 30. Fuente Propia</p>
<p>OBSERVACIÓN</p>	<p>Acero longitudinal expuesto a la intemperie con poco recubrimiento debido a mal proceso constructivo, lo que puede ocasionar una patología de corrosión al acero debido a gases atmosféricos.</p>
<p>SOLUCIÓN</p>	<p>Recubrir el acero expuesto con un mortero y proteger la superficie con pintura.</p>

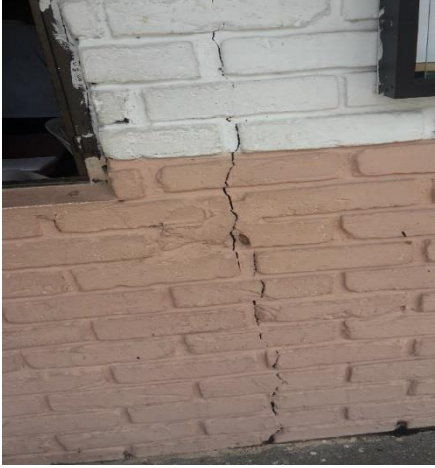
<p data-bbox="883 810 1156 835">Figura 33. Fuente: Propia</p>
OBSERVACIÓN	<p data-bbox="581 842 1458 947">Grieta: Es una grieta de asentamiento diferencial, ésta se presenta normalmente de forma vertical (tal como en la figura) por mal estado del suelo.</p>
SOLUCIÓN	<p data-bbox="581 953 1458 1054">Para solucionar éste tipo de grietas es recomendable solucionar primero el daño en el suelo, para evitar una reaparición de la misma.</p>
