**ESTUDIO PATOLÓGICO DE LA PLANTA FÍSICA DE LA INSTITUCIÓN
EDUCATIVA SAN JOAQUÍN, EN BASE A LA NORMA SISMO RESISTENTE
(NSR-10) EN EL MUNICIPIO DE PEREIRA, RISARALDA AÑO 2017**

**UNIVERSIDAD LIBRE SECCIONAL PEREIRA
FACULTAD DE INGENIERÍA
PROGRAMA DE INGENIERÍA CIVIL
PEREIRA, RISARALDA
2017**

**PRESENTADO POR:
DANIELA GONZÁLEZ MARÍN**

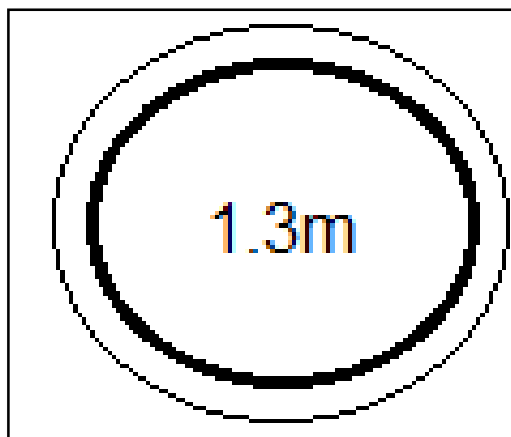
Imagen 10 Configuración columna circular, área cafetería.

- Se encuentran 6 columnas circulares

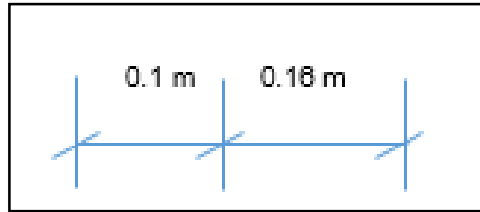
Imagen 12 Distribución acero longitudinal en columna 1

- Barras longitudinales (n=2) lado 1 columna
 - 1) 1.20" (espesor del concreto)
 - 2) 1.04"
 - 3) 0.92"

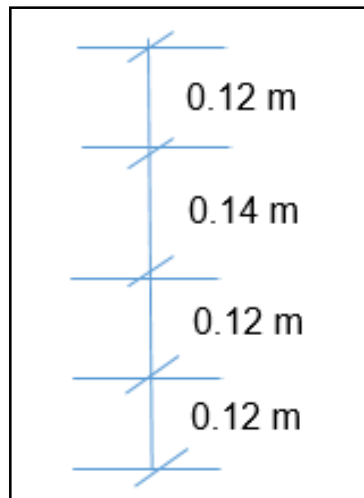
Imagen 13 Distribución de acero transversal en columna 1.

- A) 0.84"
- B) 0.84"
- C) 0.88"
- D) 0.96"
- E) 0.69"

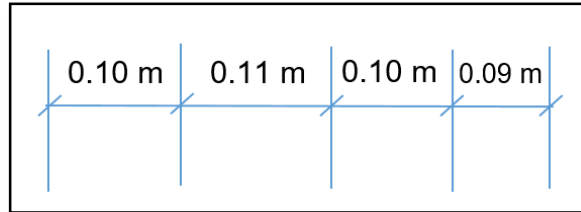
Imagen 14 Distribución de acero longitudinal lado 2 en columna 1.

- 3) 1.36"
- 4) 1.44"
- 5) 1.56"
- 6) 1.04"

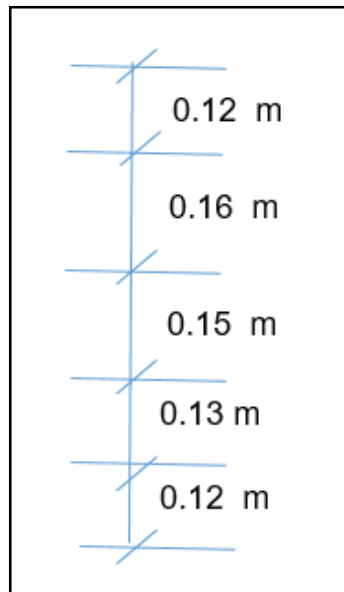
Imagen 15 Distribución del acero trasversal en columna 1 lado 2

- A) 1.12"
- B) 1.24"
- C) 1.2"
- D) 1.2"
- E) 0.92"
- F) 1"

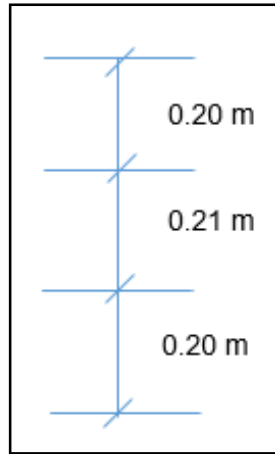
Imagen 17 Distribución acero longitudinal columna 2.

- A) 1.04"
- B) 1.12"
- C) 1.16"
- D) 1"

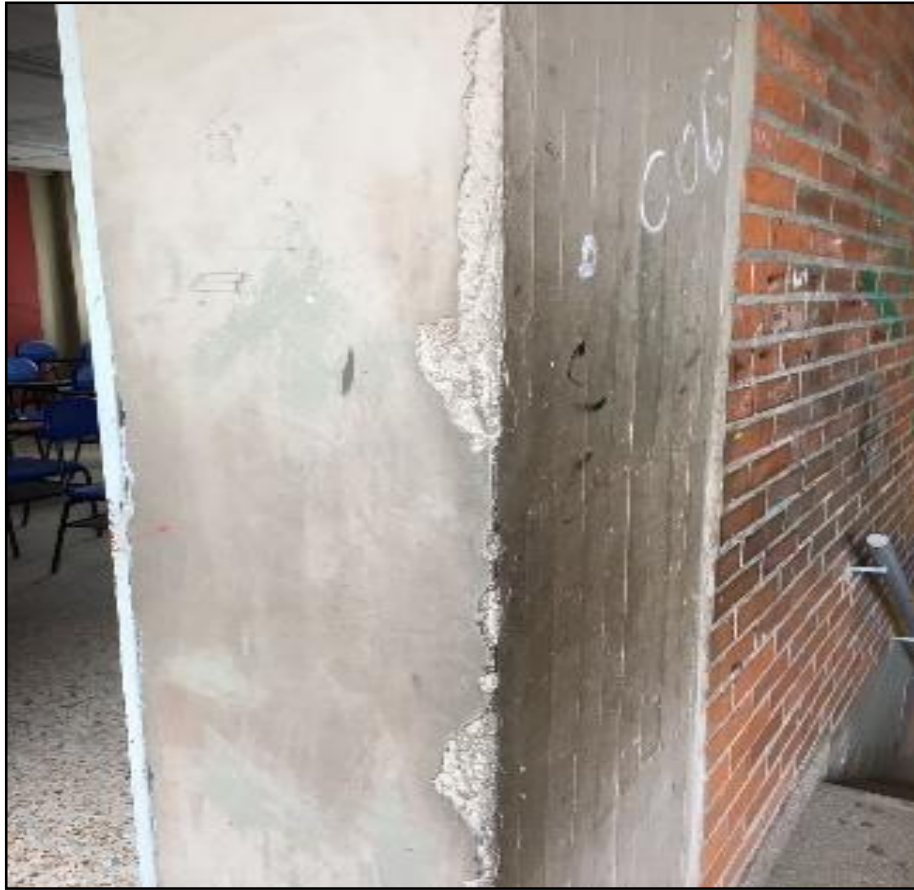
Imagen 19 Desprendimiento en Columna

Desprendimiento de material en una columna y una de las causas principales puede ser una baja calidad en el material de recubrimiento, ya que al tratarse de un elemento interno no se ve directamente afectado por eventos climáticos.

Moderado

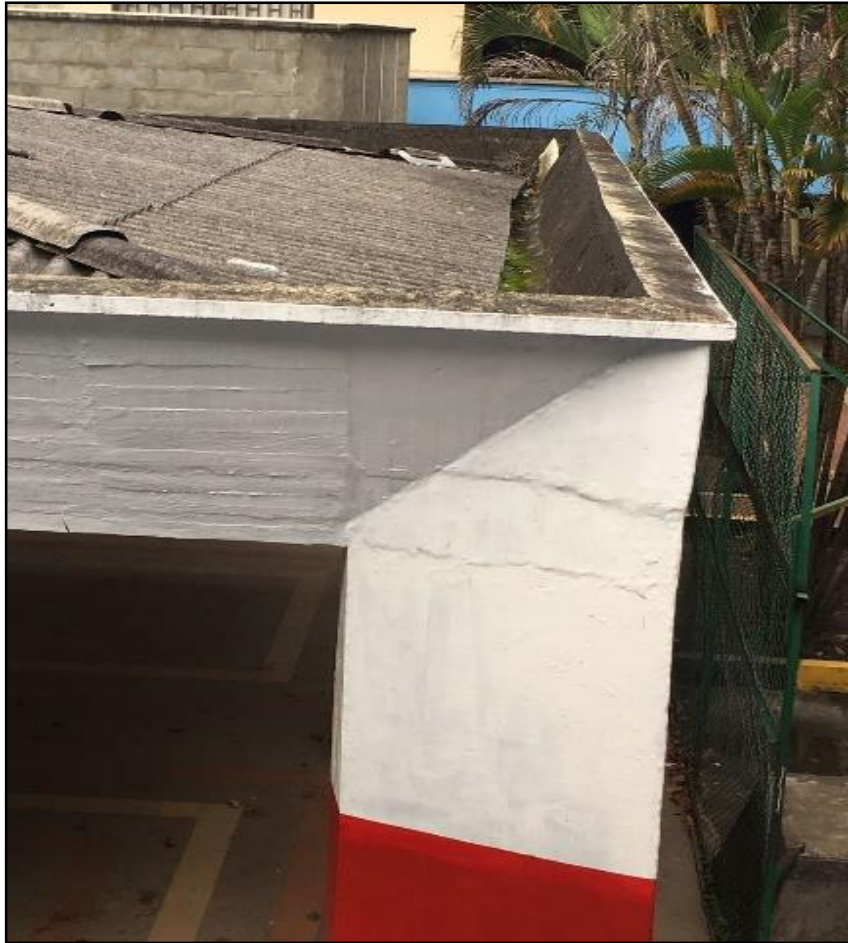
Imagen 20 Columna exterior

La fisura que se evidencia puede ser causada por someter el elemento a una tensión superior para la cual está diseñado, también se puede producir por retracciones térmicas.

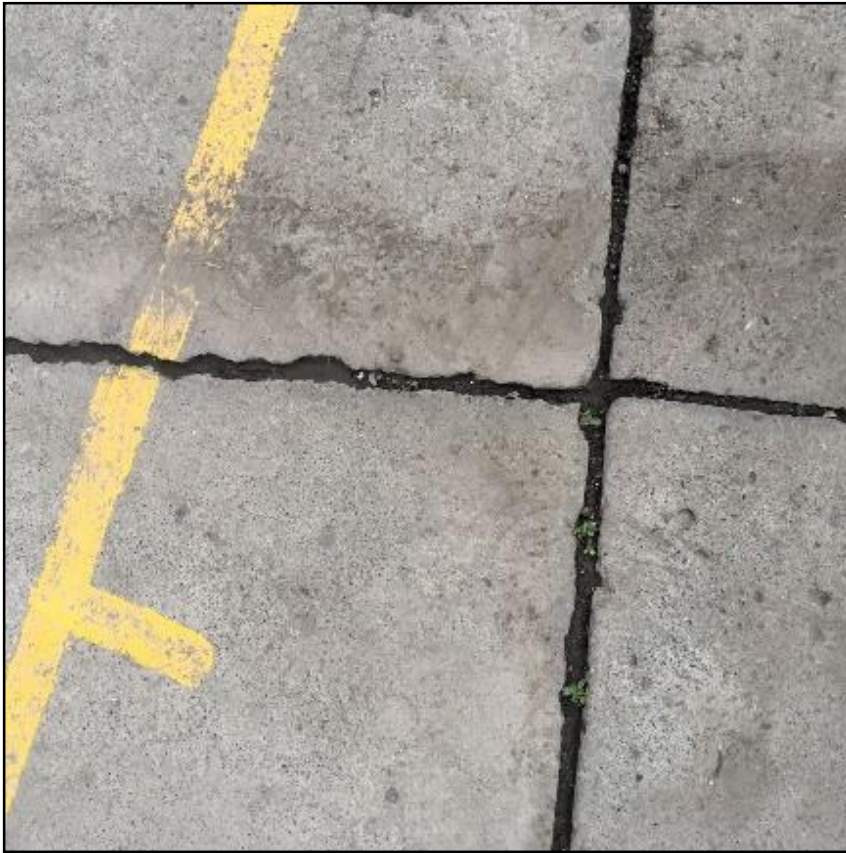
Imagen 21 Placa de concreto cancha.

Se aprecia una posible falta de continuidad en las juntas, y aunque esta discontinuidad no es significativa también por acciones ambientales se ha deteriorado.

Fuerte

Implementar revisiones periódicas, y seguimiento a las acciones de mantenimiento y control de las fallas identificadas para dar soluciones a las fallas que se pueden rehabilitar, como la pintura, juntas de las canchas, entre otros.

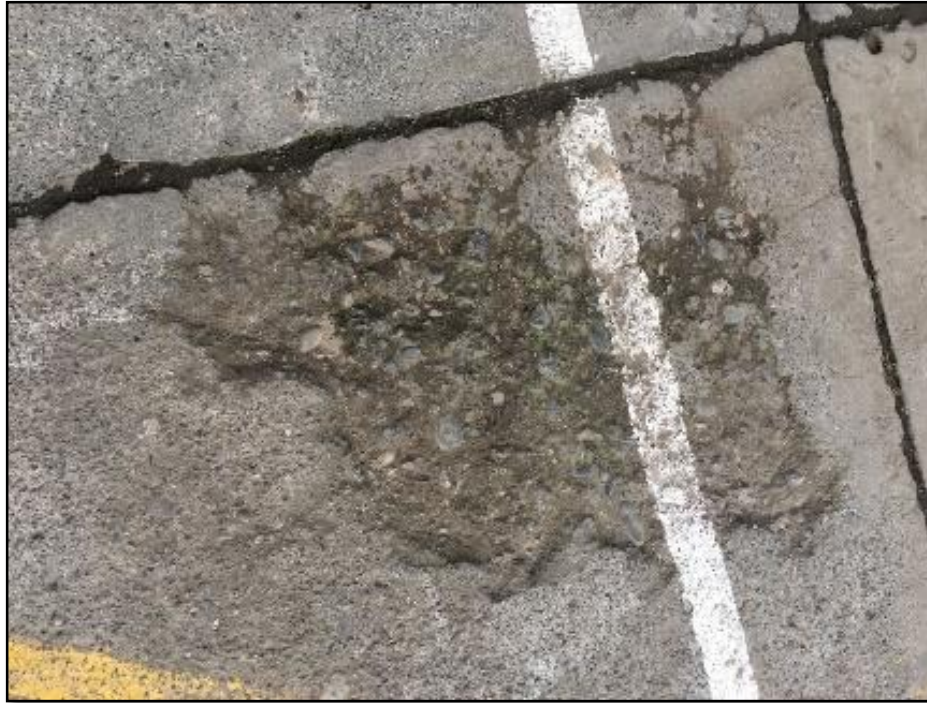
Imagen 22 Placa de concreto en cancha

Esta patología es una pérdida de escama restringida, un escamado medio, y hay exposición de los agregados lo que implica un deterioro en el elemento.

Severo

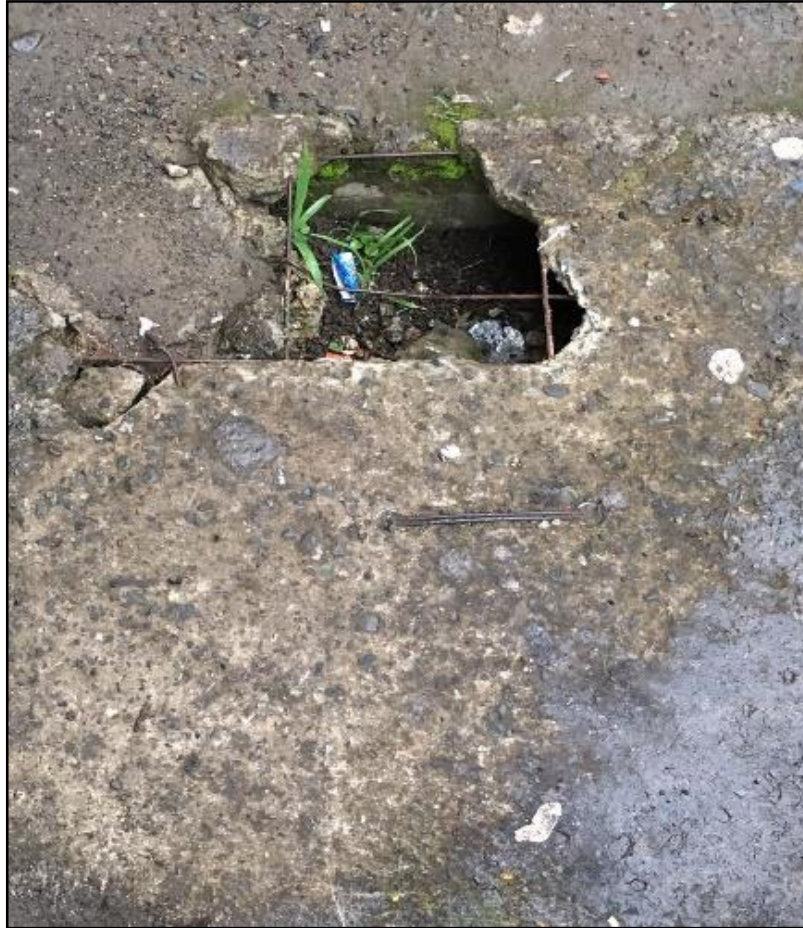
Imagen 23 Placa de concreto

Desintegración del concreto, en este caso se pudo producir por la acción de un golpe, presión o agentes climáticos.

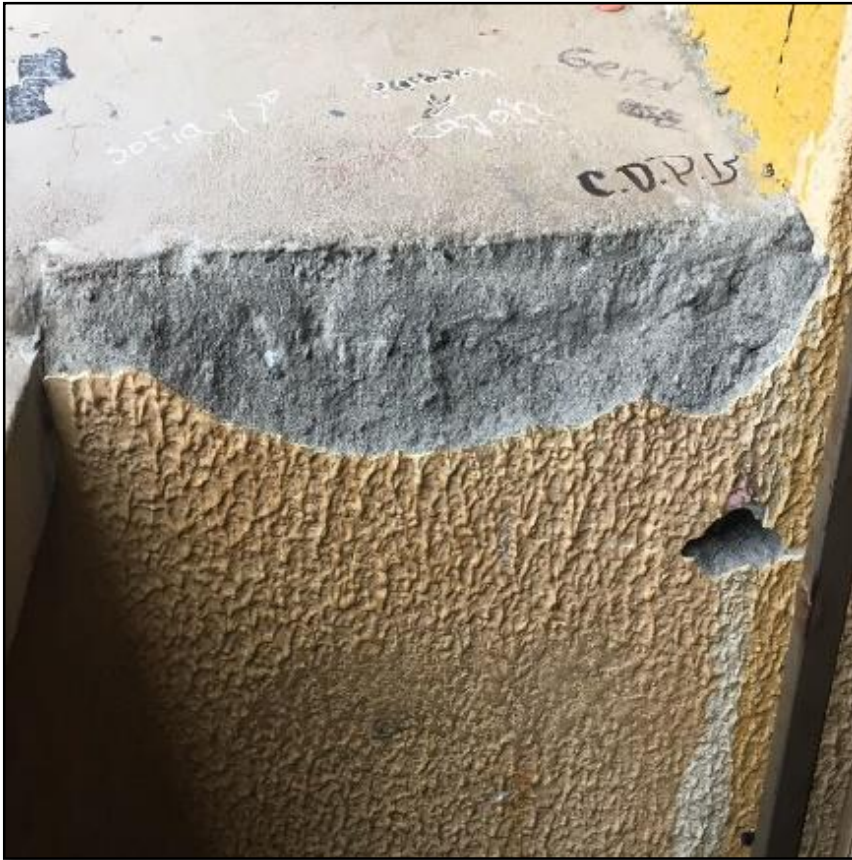
Imagen 24. Desprendimiento en muros

Este es un caso de desprendimiento de material en un muro y una de las causas principales puede ser una baja calidad en el material de recubrimiento, o en algunos casos se afecta por estar sometido a agentes climáticos.

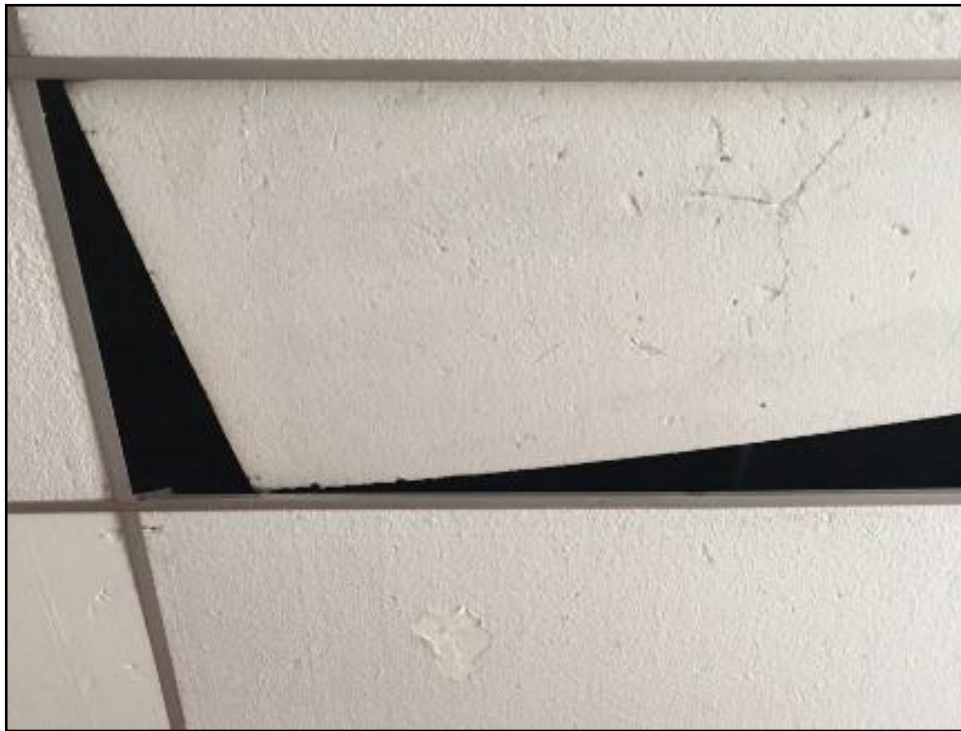
Imagen 25. Cielo raso mal colocado

El cielo falso en este caso se debe someter a mantenimiento, y aunque no corre ningún riesgo a nivel de estructura se debe verificar como están colocadas las placas de icopor respecto a la estructura de lámina.

Moderado

Se recomienda la realización de un mantenimiento de las instalaciones del centro educativo, con los puntos de falla identificados para evitar daños mayores a la estructura, el caso del cielo raso de poliestireno expandido (icopor) se puede rehabilitar con facilidad apoyándose del área de mantenimiento encargada.

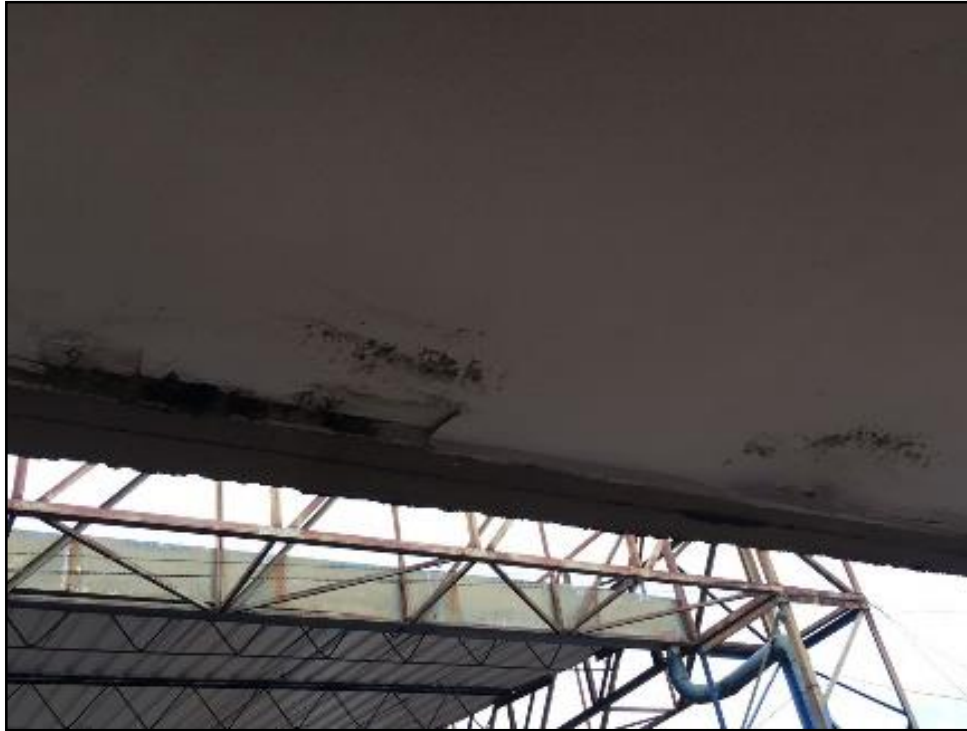
Imagen 26. Placa de Cubierta

En este caso se tiene un desprendimiento en parte de la placa de la cubierta, aparentemente debido a una humedad, lo que se debe evaluar a profundidad, inicialmente se debe realizar una inspección a la cubierta y los sistemas de conducción de aguas lluvias, y además de evaluar las cargas a las cuales está sometida la cubierta y para cual fue diseñada.

Severo

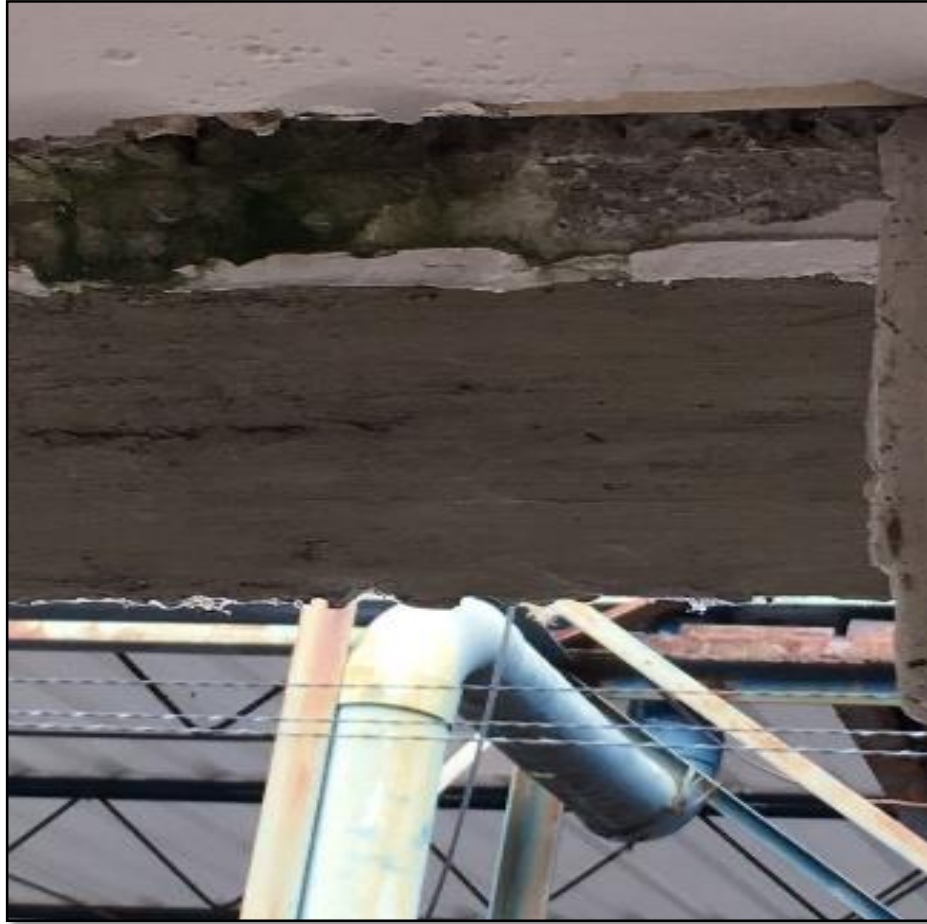
Imagen 27. Humedad en placa de cubierta

En este caso se tiene un desprendimiento en parte de la placa de la cubierta, aparentemente debido a una humedad, lo que se debe evaluar a profundidad, inicialmente realizar una inspección a la cubierta y los sistemas de conducción de aguas lluvias, y además de evaluar las cargas a las cuales está sometida la cubierta y para cual fue diseñada.

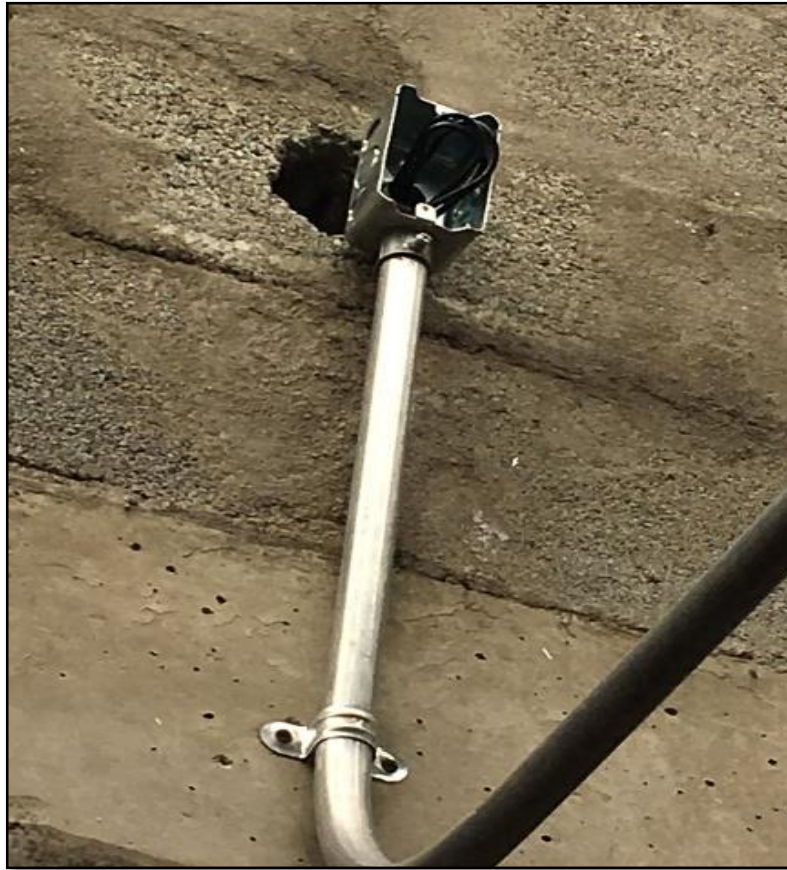
Imagen 28. Instalación eléctrica en mal estado

El caso de la instalación eléctrica expuesta, va en contra de las normas NTC, esta instalación además de estar completamente por fuera de la estructura no cuenta con la protección necesaria para el cableado eléctrico.

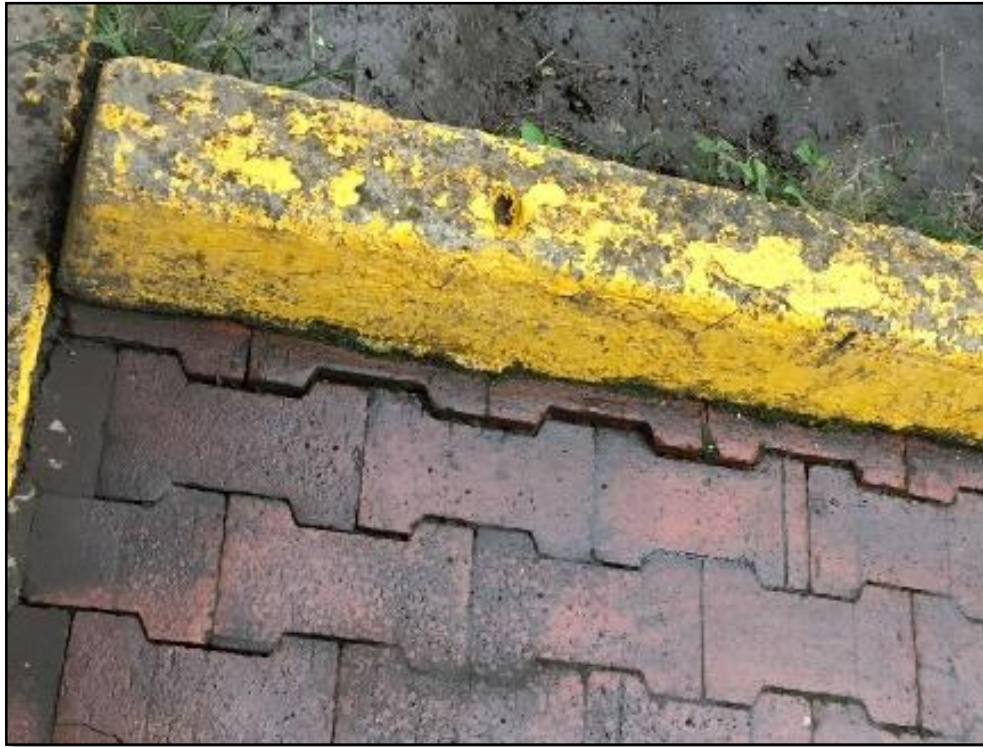
Imagen 29 Pavimento articulado, en adoquín.

Depresión en elementos del pavimento articulado, la posible causa puede estar relacionada con las cargas a las cual se somete, pero también por una inadecuada compactación de las capas estructurales.
