LEVANTAMENTO DE MANIFESTAÇÕES PATOLÓGICAS EM FACHADAS DE HABITAÇÕES DE INTERESSE SOCIAL NA CIDADE DE PELOTAS/RS: RESIDENCIAL SOLAR DAS PALMEIRAS

Palavras-chave: Manifestações patológicas. Habitações de interesse social. Programa de Arrendamento Residencial.

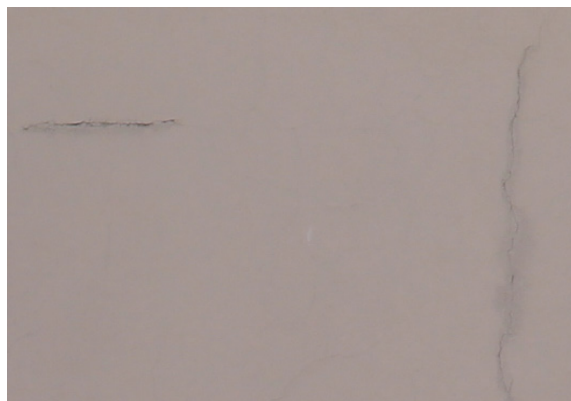
No Residencial Solar das Palmeiras observou-se o aparecimento aleatório de fissuras horizontais e verticais no revestimento (Figura 7),

com causa provavelmente relacionada à atuação higroscópica. Assinala-se, também, a presença de fissuras horizontais nos pontos de contato de lajes e alvenarias que passam por ciclos de sol e chuva (Figura 8), ocorrência que pode ser explicada pela diferença de coeficientes de dilatação térmica dos materiais e pelas distintas dilatações provocadas pela maior ou menor capacidade de absorver água.

Figura 7 – Fissuras horizontais e verticais no revestimento

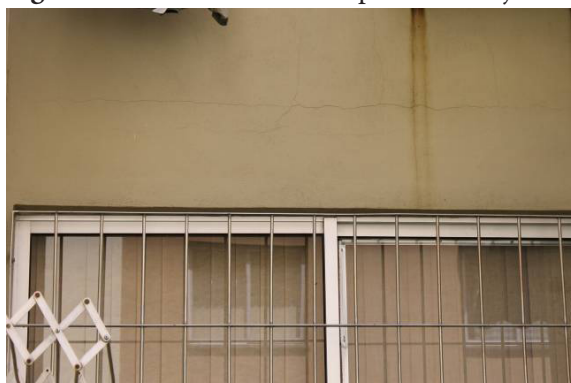
Figura 8 – Fissura horizontal próxima à laje

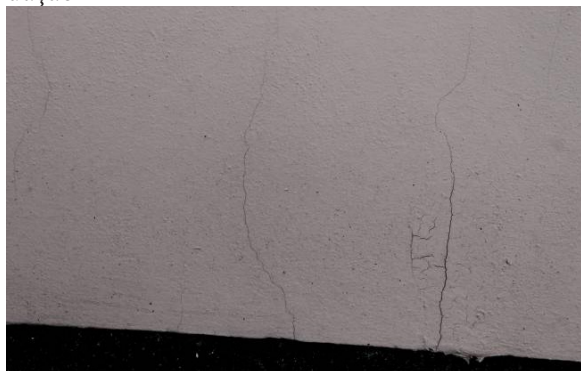
Fissuras verticais quando localizadas sobre a viga de fundação (Figura 9) podem estar relacionadas à deformação da estrutura. A sobrecarga foi considerada a causadora das muitas fissuras inclinadas localizadas no revestimento próximo aos cantos das janelas (Figura 10), local onde ocorrem concentrações de tensões e podem apresentar vergas que não estão transmitindo as cargas verticais adequadamente para os trechos adjacentes ao vão, ou, no caso das contravergas, não estão absorvendo as tensões de tração, devido ao mau dimensionamento dos elementos ou posicionamento assimétrico em relação aos vãos da abertura, hipóteses que apontam a origem da manifestação patológica para as etapas de projeto ou execução, respectivamente.

Figura 9 – Fissuras verticais sobre a viga de fundação

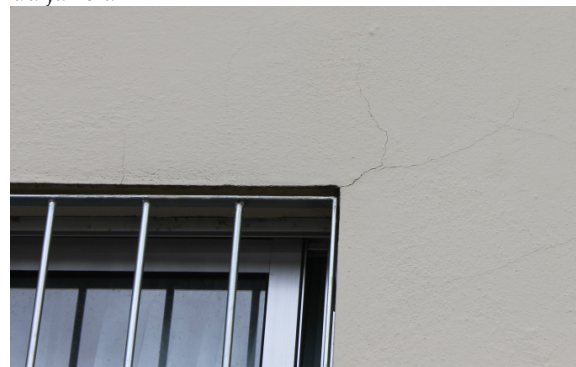
Figura 10 – Fissuras inclinadas no canto superior da janela

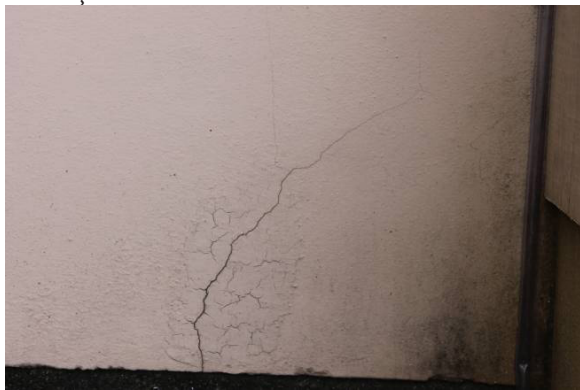
Um exemplo de trinca inclinada aparece na imagem da figura 11, tendo como provável causa a movimentação de fundações oriunda de recalques diferenciais, pois a resistência à flexão e ao cisalhamento da alvenaria é baixa, tornando as paredes suscetíveis a fissuras, até mesmo, frente

Figura 11 – Trinca inclinada próxima a viga de fundação

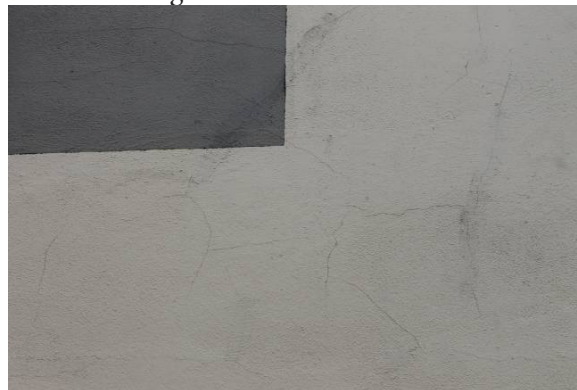
a pequenas deformações. Já a figura 12 exemplifica uma fissuração do tipo mapeada que, possivelmente, seja decorrente da retração da argamassa de revestimento, devido a falhas na especificação do traço, fabricação ou aplicação da mesma.

Figura 12 – Fissuração do tipo mapeada no revestimento argamassado

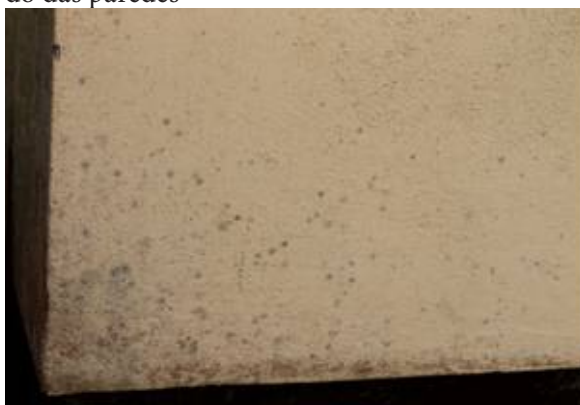
No grupo da umidade, o fungo destaca-se como a manifestação patológica com maior número de incidências, sendo observado nos revestimentos argamassados da alvenaria, nas vigas de fundação chapiscadas e nos peitoris das janelas. A fachada sul apresenta 32% mais incidências de

Figura 14 – Fungos no revestimento argamassado das paredes

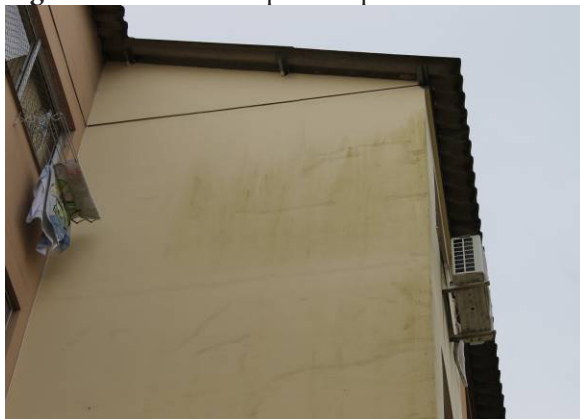
Os limos aparecem como segunda anomalia mais recorrente entre os problemas de umidade (8,29%). A fachada sul é a mais prejudicada, apresenta cerca de quatro vezes mais ocorrências/m² que as fachadas leste e oeste. Nas fachadas com orientação solar norte foi registrada apenas uma ocorrência. Sendo notória a relação entre a manifestação patológica com a baixa incidência solar, que contribui para um maior tempo de permanência de umidades nas paredes.

Figura 16 – Limos na parte superior da fachada

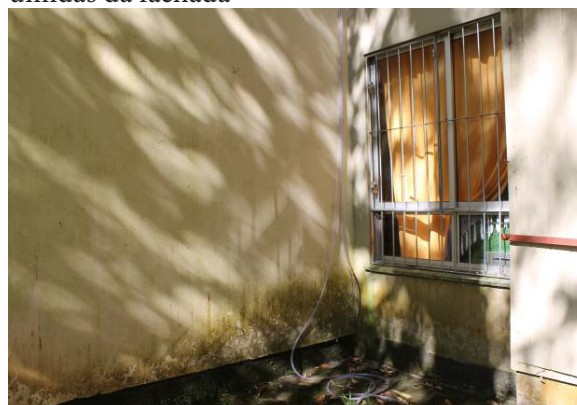
da umidade gerada pela água oriunda do funcionamento dos aparelhos condicionadores de ar. As mangueiras conectadas nos aparelhos desembocam próximo à parte inferior da edificação ou na própria parede, tornando o ambiente ainda mais propício para o surgimento e proliferação dos fungos. É relevante mencionar que foram registradas ocorrências de fungos no entorno dos aparelhos de ar condicionado, sendo esta manifestação patológica, provavelmente, provocada pelo processo de condensação do sistema.

Figura 15 – Acúmulo de fungos em áreas mais úmidas da fachada

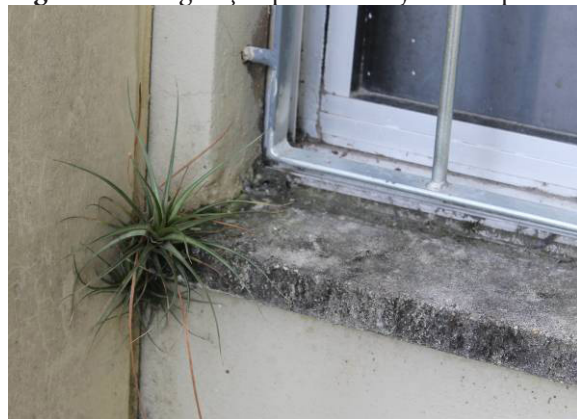
A retenção de umidade nos elementos e componentes das fachadas reflete na propagação de manifestações patológicas neste residencial. Abaixo são apresentados exemplos de revestimento de alvenaria atingido por limos (Figura 16) e peitoril de janela com a presença de vegetação parasitária (Figura 17).

Figura 17 – Vegetação parasitária junto ao peitoril

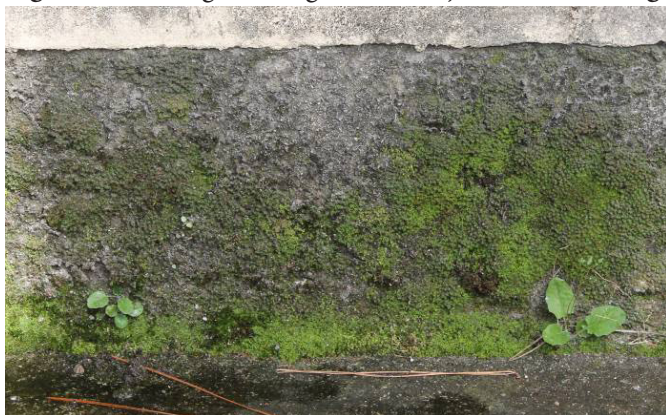
As figuras 18 e 19 mostram a presença de musgos na viga de fundação e no peitoril de janela, respectivamente. O número de ocorrências

Figura 18 – Musgos na viga de fundação

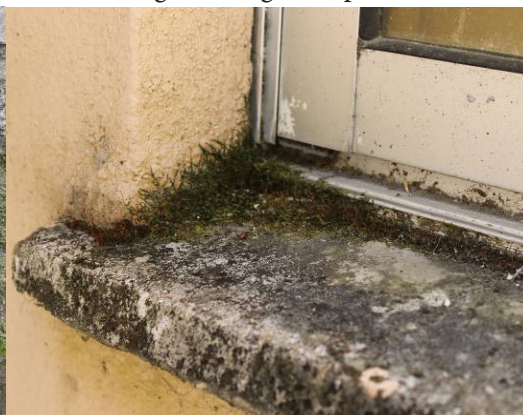
Figura 19 – Musgos e fungos no peitoril

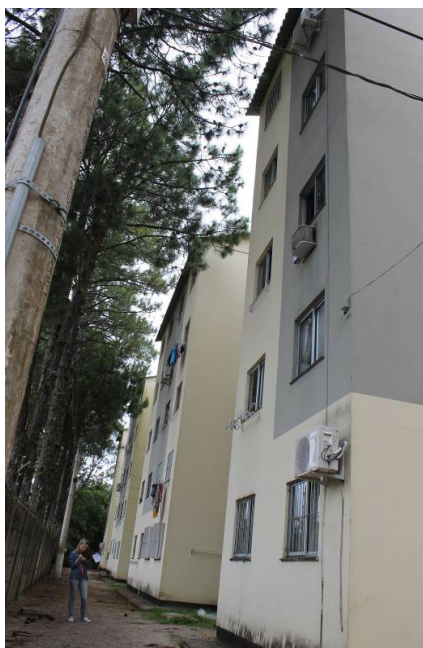
A maior incidência de musgos foi observada nas fachadas oeste (56%), sendo as fachadas dos fundos dos blocos “C” e “D” as maiores responsáveis por esta porcentagem. Isto se justifica no

sombreamento gerado pela abundante vegetação alta dos terrenos vizinhos, dificultando a incidência solar direta, como mostram as figuras 20 e 21.

Figura 20 – Sombreamento da fachada fundos oeste do Bloco “C”

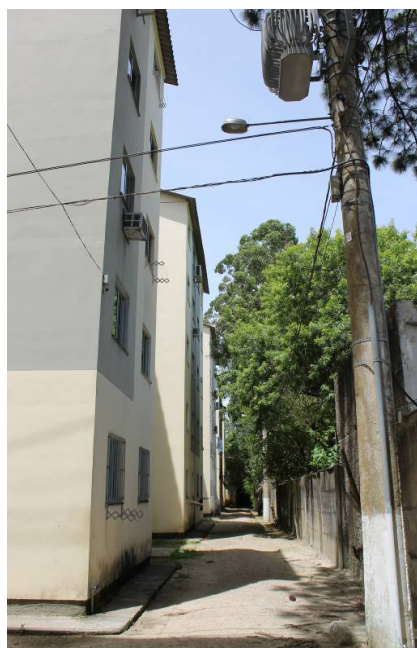
Figura 21 – Sombreamento da fachada fundos oeste do Bloco “D”

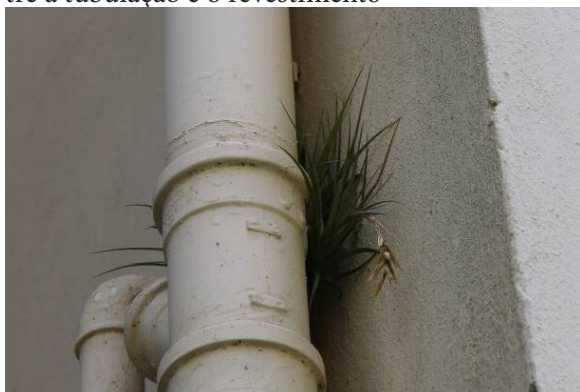
Figura 22 – Vegetação parasitária localizada entre a tubulação e o revestimento

O desenvolvimento de vegetação parasitária do exemplo acima e de outros verificados estão relacionados com a acumulação de detritos, além das condições de umidade favoráveis. Já, as manchas que possuem aspecto semelhante ao da figura 23 têm como provável causa a umidade de infiltração ou de absorção e capilaridade.

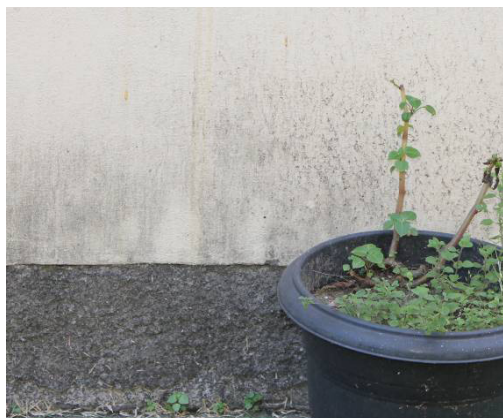
A ocorrência de sujidades, que atingiu 3% do total de anomalias diagnosticadas, foi relacionada à fase de utilização. Um exemplo de apresentação de sujidades localiza-se nas vigas de fundação, que possuem superfície chapiscada muito rugosa e estão bastante expostas à umidade devido à proximidade com o solo e também ao acúmulo de água da chuva que escorre pelas fachadas. Nestas vigas aglutinam-se terra e partículas oriundas do corte de grama, como pode ser visto na parte inferior da figura 24, prejudicando

Figura 24 – Sujidades na viga de fundação e no revestimento

o aspecto deste elemento que é notório nas fachadas. A superfície rugosa, supostamente inconveniente, indica ausência de especificação ou equívoco nesta determinação de chapisco, durante a concepção ou detalhamento do projeto.

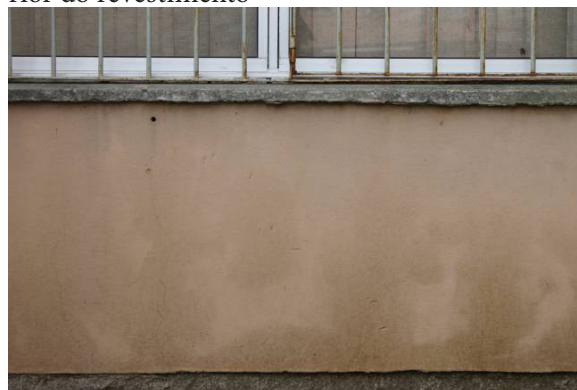
Figura 23 – Manchas de umidade na parte inferior do revestimento

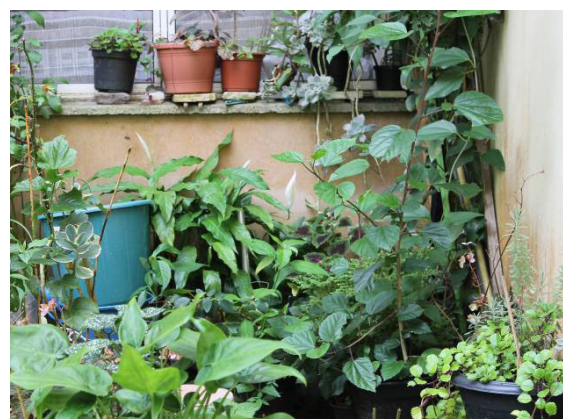
Na figura 25, bem como na citada figura 24, observam-se locais com ajardinamento em lugares inadequados (encostados ou muito próximos às fachadas e nos peitoris das janelas), este é um procedimento que revela má operação e/ou falta de orientação por parte da administradora, provocando o aparecimento de sujidades e manchas de umidade nas paredes externas, devidas aos respingos resultantes do regar das plantas ou da água da chuva quando cai na terra nas quais estão plantadas, além de transformar-se em obstáculo para a incidência solar nas paredes.

Figura 25 – Ajardinamento inadequado

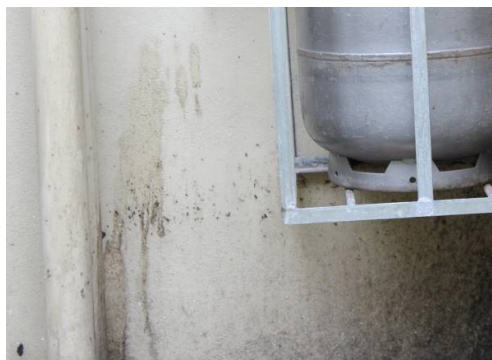
Próximo às janelas da cozinha e do banheiro de alguns apartamentos foi observado paredes sujas devido aos escorrimentos de elementos orgânicos. A figura 26 exemplifica este problema.

Figura 26 – Escorrimento de elementos orgânicos

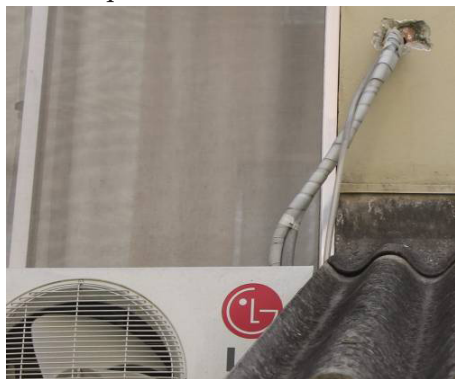
Na maioria das vezes, os descolamentos em placas são resultantes de instalações inapropri-

Figura 28 – Descolamento em placa devido à instalação inadequada do condicionador de ar

das de condicionadores de ar (Figura 28), botijões de gás, grades (Figura 29), televisão por assinatura e internet (Figura 30), ou consequência de choques e impactos nas arestas das paredes e aberturas (Figura 31).

No caso deste residencial, os problemas de descolamentos em placas poderiam ser evitados se houvessem especificações bem definidas para os procedimentos. Também, algum tipo de fiscaização durante as prestações de serviços que envolvam intervenções nas fachadas dos blocos, além da prudência dos moradores envolvidos na execução de tarefas.

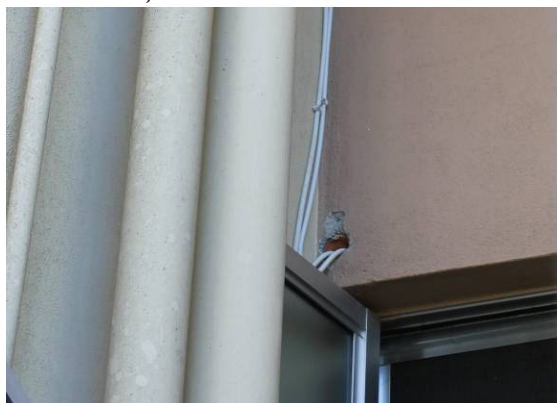
Figura 30 – Descolamento em placa ocorrido durante instalação de cabamentos

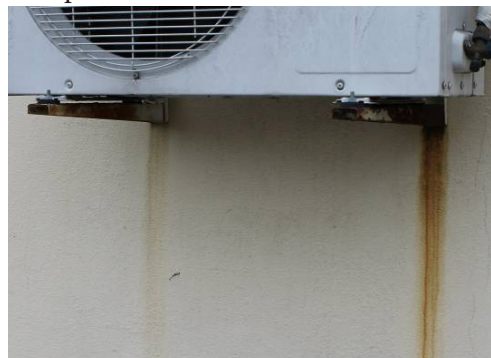
Nas fachadas deste residencial são bastante visíveis as manchas resultantes de processos corrosivos em elementos metálicos, que além de contribuírem para a deterioração dos revestimentos,

comprometem aspectos estéticos das fachadas. Estas manchas aparecem, principalmente, junto aos suportes de aparelhos de ar condicionado (Figura 27), grades de janelas, varais para secagem de roupas e antenas. Isto ocorre porque estes ele-

mentos, normalmente, são confeccionados com a utilização de aço carbono e recebem acabamento com tinta esmalte. Estes tipos de aço e de tinta são pouco resistentes à corrosão.

Figura 27 – Manchas de corrosão geradas a partir do suporte do condicionador de ar

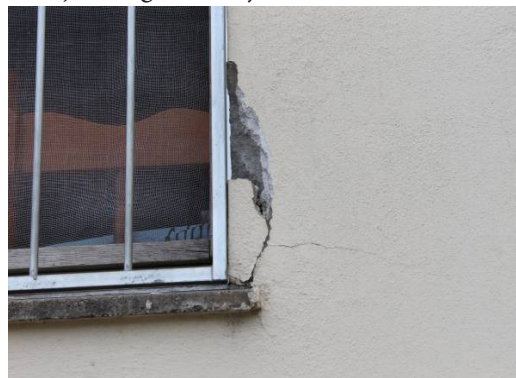
Figura 29 – Descolamento em placa resultante da instalação de grade na janela

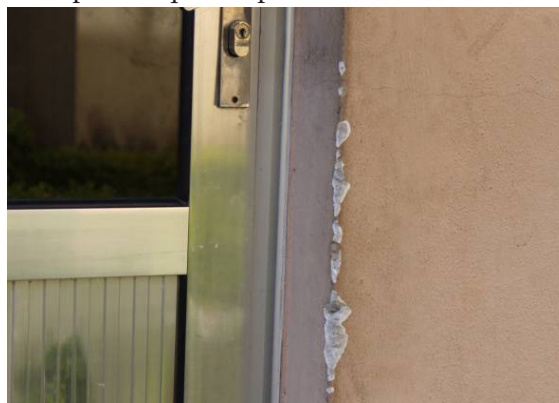
Figura 31 – Descolamentos de revestimento causados por choques/impactos

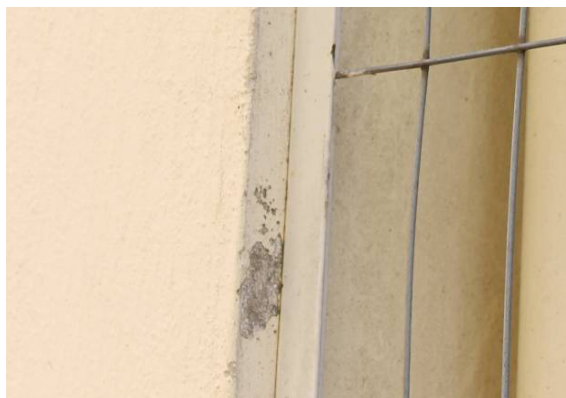
Os descascamentos na pintura observados também estão relacionados a choques e impactos.

Figura 32 – Descascamento de pintura no revestimento

Todos os casos de descascamento da pintura foram originados na etapa de operação, revelando certa falta de cautela dos usuários em relação à preservação dos acabamentos dos edifícios. Em contrapartida, pode-se concluir que o substrato estava estável, seco e foi preparado adequadamente antes da pintura, e também, que a película de tinta aplicada tem boa aderência, impedindo escamações, pulverulências ou descolamentos espontâneos.

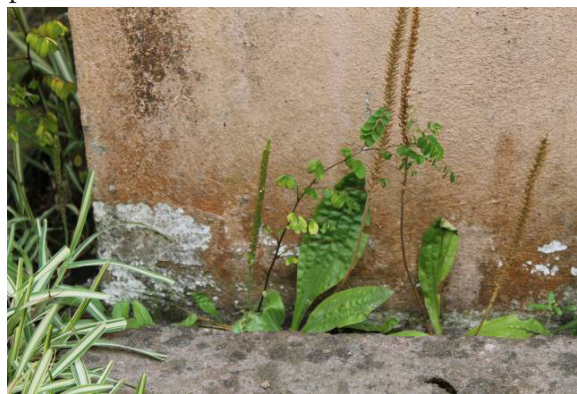
Já, as pouquíssimas ocorrências de descolamento com pulverulência apontam para a utilização de dosagens adequadas nos traços da argamassa do revestimento, bem como, para um bom nível de qualidade na aplicação da mesma.

Figura 33 – Descolamento de revestimento com pulverulência
