AVALIAÇÃO DA ESTABILIDADE DE UM TALUDE RODOVIÁRIO ATRAVÉS DE DADOS PROVENIENTES DE INSTRUMENTAÇÃO GEOTÉCNICA

Portanto, esta pesquisa buscou fazer uma análise da estabilidade do talude rodoviário do Morro do Boi localizado no município de Balneário Camboriú, no KM-140 da BR-101 sentido Sul por meio de dados provenientes do monitoramento da instrumentação geotécnica instalada no talude.

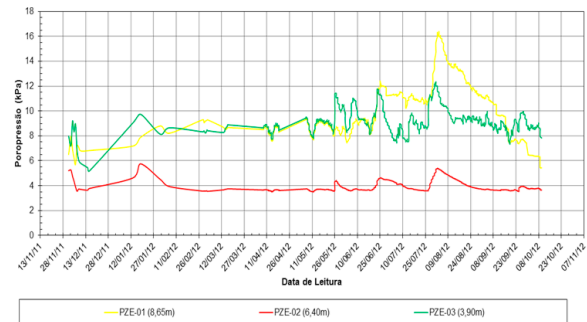
Figura 8- Leituras dos piezômetros - PZE-01, PZE-02 e PZE-03.

Os piezômetros PZE-01, PZE-02 e PZE-03 foram instalados em 8,65 m, 6,40 m e 3,90 m respectivamente, profundidades essas definidas de acordo com as informações obtidas na sondagem. Pretendeu-se, com esse arranjo, obter leituras na camada de solo, de rocha alterada e no contato da rocha alterada com a rocha sã, respectivamente.

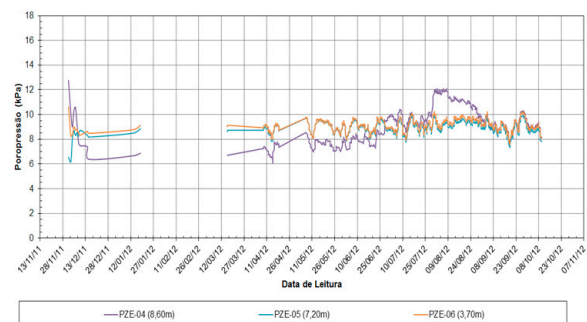
Figura 9- Leituras dos piezômetros - PZE-04, PZE-05 e PZE-06.

Os piezômetros PZE-04, PZE-05 e PZE-06, foram instalados externamente à área abrangida pelas obras de estabilização. O PZE-04 foi posicionado no contato entre a rocha sã e a camada de rocha alterada, ficando para tanto em 8,60 m. O PZE-05 foi instalado na camada de rocha alterada, a 7,20 m de profundidade. Definiu-se ainda a instalação do PZE-06 dentro da camada de solo, tendo sido o mesmo posicionado a 3,70 m de profundidade.

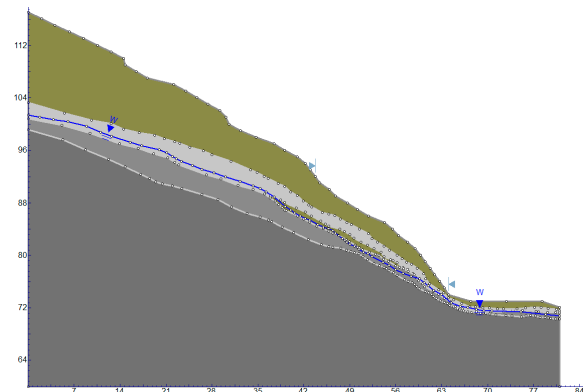
Figura 14 - Perfil estratigráfico do talude

O talude é formado por uma superfície de argila marrom que pode chegar a 6,20m de profundidade, abaixo disso pode se encontrar rochas fraturadas com blocos e pouco mais abaixo a rocha em seu estado natural. O nível do lençol freático é aproximadamente 6,70m considerando o dia em que as sondagens foram realizadas.
