2002年10月の台風0221号および10月7日に発生した突風による風災害調査

Reports on Damage to Buildings and Structures due to Typhoon 0221

Abstract : On October 1, 2002, Typhoon 0221 attacked the east of Japan and many structures were severely damaged. Damage to a transmission line tower in Ibaraki-prefecture and to buildings in Oshima Island were investigated. The collapse mechanism of the transmission line tower was studied. Extreme tornado-like gusts that occurred at Oshima-island 6 days after the typhoon passed were also studied. These gusts resulted in secondary damage caused by dispersion of members at the collapsed buildings. Some relevant meteorological data were collected and reported.

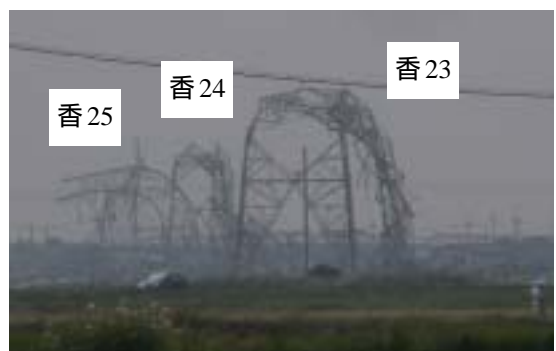
また、倒壊した鉄塔の破壊形式は、大きく分類して、2つに分けることができる。鉄塔の中途高所で折れ曲がっている鉄塔(写真1~4,7~10)と基礎部から折れ曲がり倒れた22号鉄塔(写真5,6)である。

写真1 香取線23号、24号鉄塔、25号鉄塔

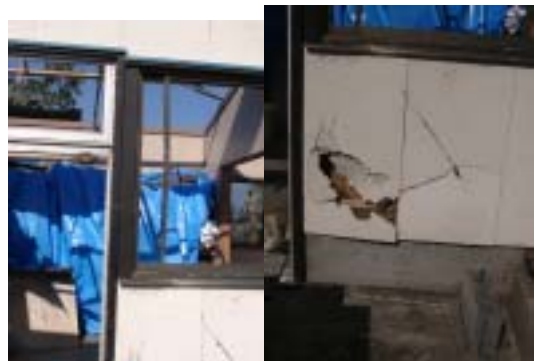
写真25 宿泊施設の窓ガラス, サッシ被害
宿泊施設の外壁に残る飛散物衝突跡

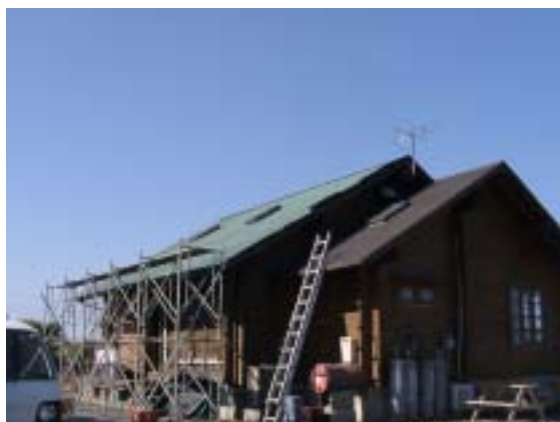
大きな被害を生じた宿泊施設(図7)から上述の母家を挟んで位置する住宅では、屋根瓦の被害が見られた(写真27)。また、被害を生じた宿泊施設から南西寄りの林の樹木に転倒等の被害が見られた。さらに約30m北西寄りの宿泊施設には、写真24の宿泊使節側(南側)の屋根のみスレート瓦が飛散する被害が生じている(写真28)。その宿泊施設に隣接する住宅ではベランダのビニルトタン底が飛散した。

写真 28 スレート瓦が片面のみ剥がれる被害壁，
窓には飛散物衝突跡がみられる

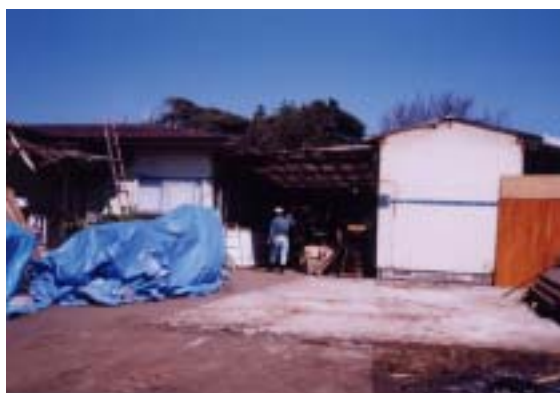
この地点から、さらに北東約200mの位置で、倉庫が浮き上がり北西側に傾くという被害も見られた(写真29)。この倉庫に被害が発生した地点では、風上に当たる宿泊施設(写真24)からの飛散物が多く飛来した。

写真 29 宿泊施設から東約 200m の場所で倉庫が
傾き家屋に寄り掛かった。調査時点では倉庫は撤去
されていた。(基礎のコンクリートが残る)
