昭和58年（1983年）日本海中部地震による災害現地調査報告

昭和58年(1983年)日本海中部地震
による災害現地調査報告

国立防災科学技術センター

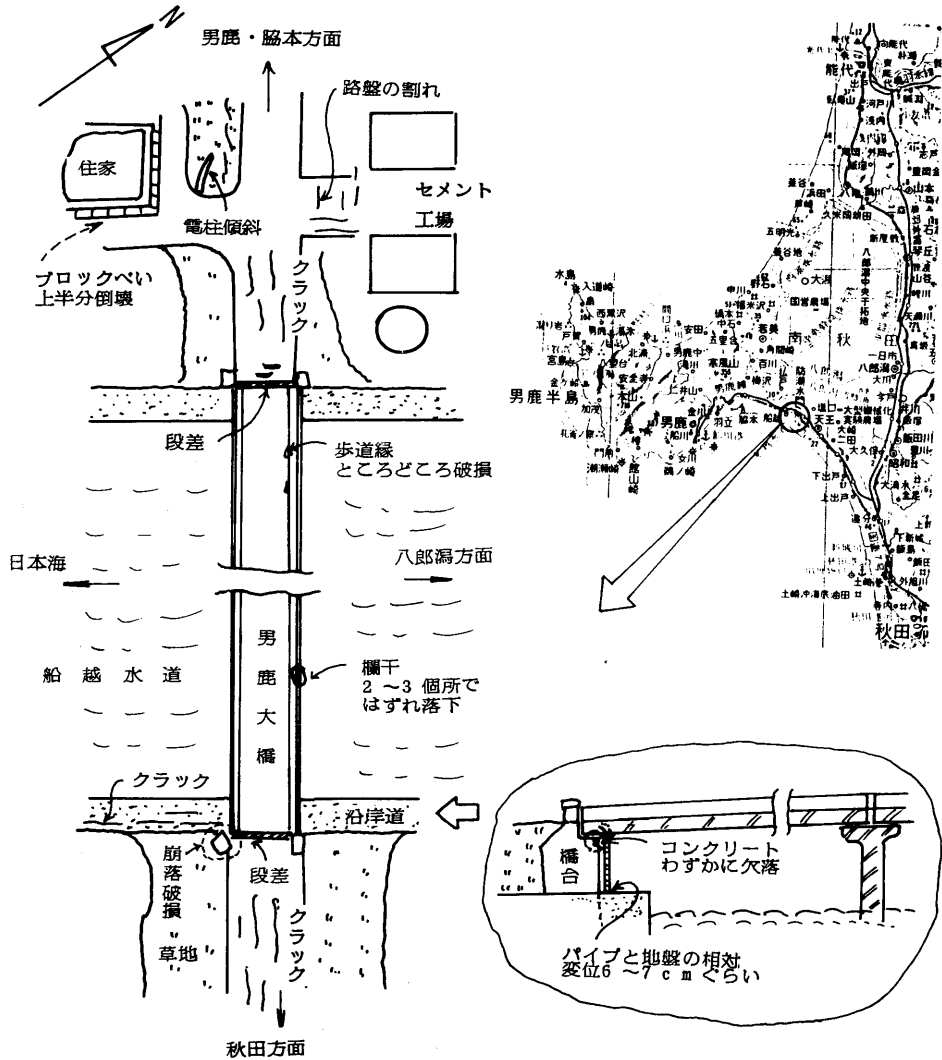
図 4.2 男鹿大橋付近被害状況

八郎潟調整池と日本海を結ぶ船越水道には男鹿線の鉄橋と八竜橋，男鹿大橋という2本の道路橋があり，いずれも大きな被害は受けていない。男鹿大橋は旧式の八竜橋に対して比較的新しく作られた近代的なコンクリートけた橋である。被害は図4.2のように兩岸とも橋台付近の地盤の沈下を生じ，段差，取付道路の亀裂の他，欄干にも小破損を生じている(写真4.6～4.9参照)。付近では，ブロックべいが半壊し，電柱が傾斜している。

船越水道には男鹿線の鉄橋と八竜橋，男鹿大橋の2本の道路橋があるがいずれも大した被害はない。どちらかといえば近代的な男鹿大橋の方に小被害が目立った。男鹿大橋の被害は図にみられるように両岸の橋台付近の沈下が原因である。

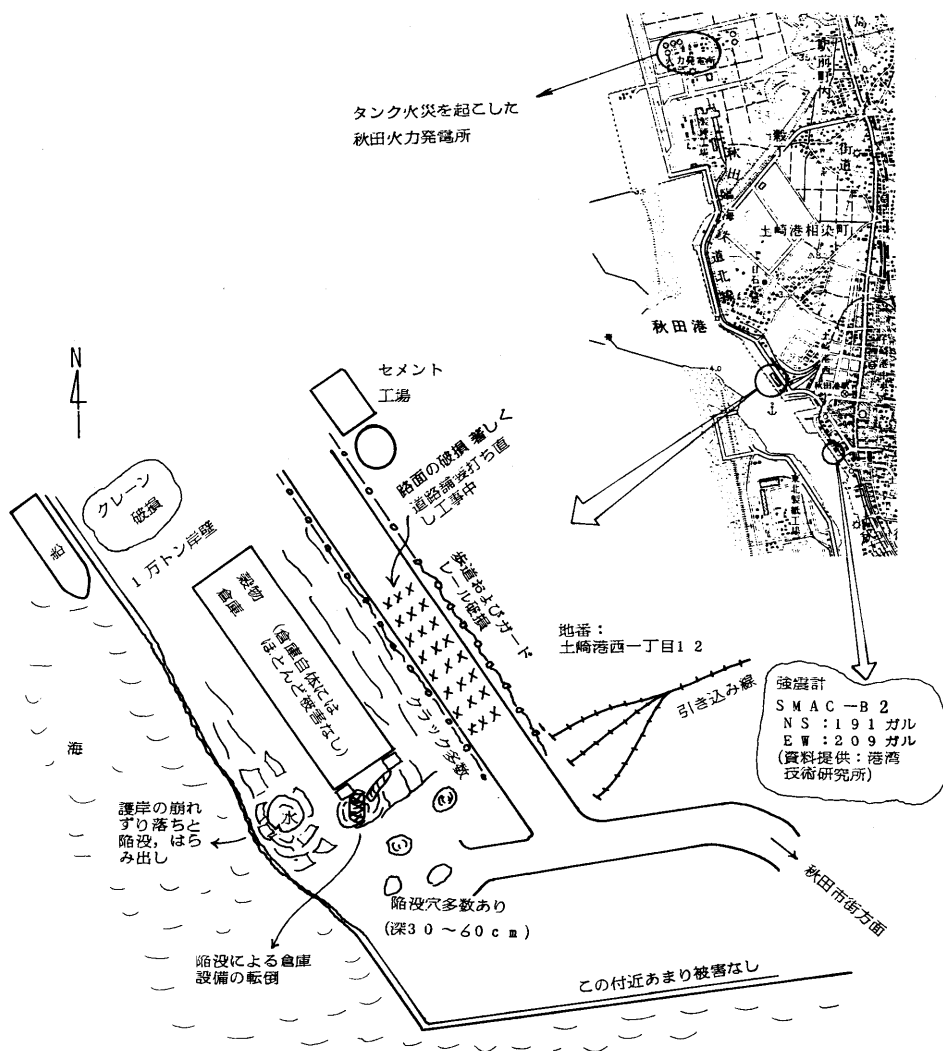
図4.3 秋田土崎港西一丁目付近被害状況

後の報道によれば、秋田港は甚大な被害をこうむり、完全な復旧には相当の時日を要するという。図4.3は1万トン岸壁、穀物倉庫付近(秋田土崎港西1丁目付近)の被害状況であり、護岸の崩れと荷揚場の陥没、荷役機械の転倒、傾斜といった典型的な港湾被害を示している。倉庫自体は少し傾斜しているようであったが壁の亀裂などはなかった。近くの道路は完全に

穀物倉庫付近の被害状況である。典型的な港湾被害を示しているが、少し離れたと被害のないところもあり場所による差異が目立つ。秋田港工事事務所におかれた強震計はGLで200ガルを示しており液状化レベルには達している。ここより南のコンビナート地帯では多数のタンクが沈下、傾斜したという。

破損し、舗装打直しの準備工事中であった。先の宮城県沖地震でも港湾の被害は大きく、液状化が主な要因の一つとしてあげられた。今回の被害も同様のものと思われる。なお、近くの秋田港工事事務所には強震計が地盤上に設置されている。その記録は今回の地震で測定されたものの中で最も震央に近いものの一つであった。最大加速度はNS成分が191ガル、EW成分が209ガルで液状化に必要なレベルに達している。ちなみに新潟地震の際、液状化被害で著名となった川岸町アパート地下室での強震計記録はNS成分155ガル、EW成分159ガルであった。

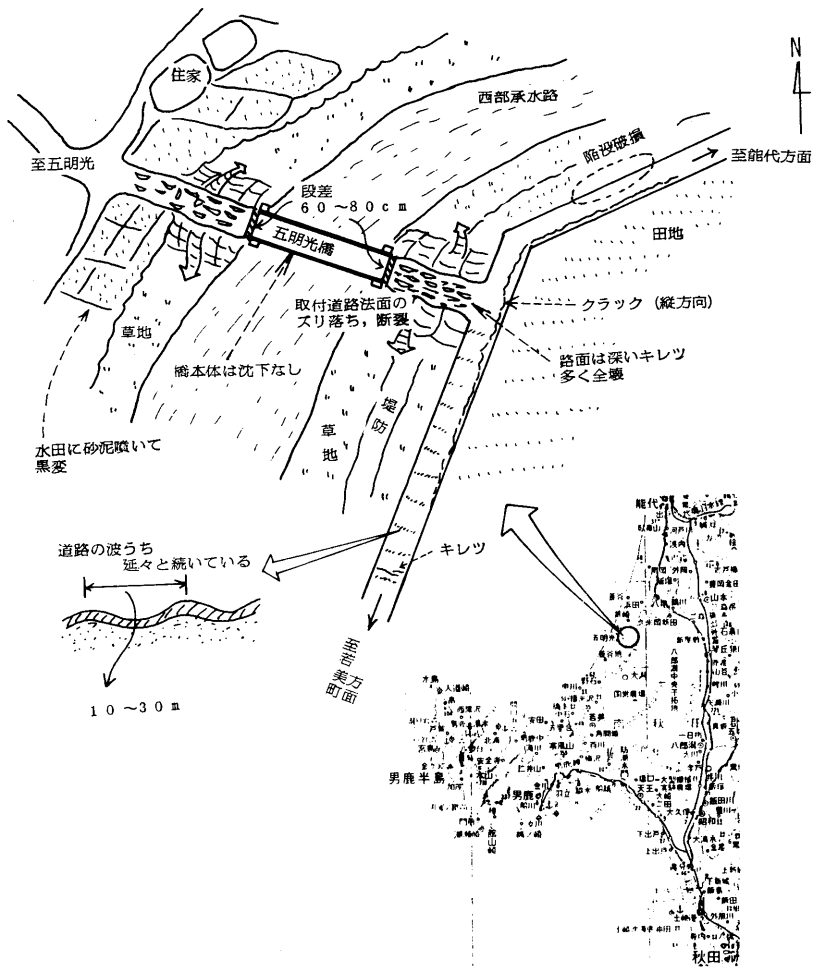
図 4.4 大潟村五明光橋付近被害状況

広範囲にわたって被害を生じた八郎潟一帯でも、最も著しいのがこの五明光橋一帯である。橋を渡った対岸から近い五明光では住家の被害も著しい。被害状況は図4.4のようであるが、橋自体(桁及び橋脚)にはあまり変状が認められないのに取付道路とその法面の破壊が著しいのが特徴である。地盤の支持力が失われたのが主因であるが、路面の破損状況は、単純な不等沈下から想像される以上のものである(写真4.19～4.21)。支持力喪失の原因としてはまず液状化が考えられるが、橋脚の変状があまり見られなかった点を考えると比較的表層であったと思われる。八郎潟内の干拓地及び周囲の道路被害も多かったが、中でも若美町方面からこの五明光橋に至る周回道路の舗装路面に(ここから先は舗装がしていなかった)上下の波うちが延々と続いていたのが注目された。なお、この五明光付近では、1939年5月1日の男鹿半島地震、1964年5月7日の男鹿西方沖、同年6月の新潟地震でも堤防の沈下等の被害を生じており、軟弱地盤上に築造された八郎潟干拓地の耐震性については今後の対策にまつところが多いようである(写真4.24)。

橋自体にはあまり変状が認められないのに取付道路と法面の破壊が著しい。地盤の支持力が失われたのが主因と思われるが路面の破損状況は単純な不等沈下から想像される以上のものである。支持力喪失の原因として液状化が考えられるが橋脚の変状はみられず、比較的表層で生じたものらしい。近辺の被害も多いが特に若美町方面から五明光橋に至る周回道路の舗装路面に上下の波うちが延々と続いていたのが注目された。

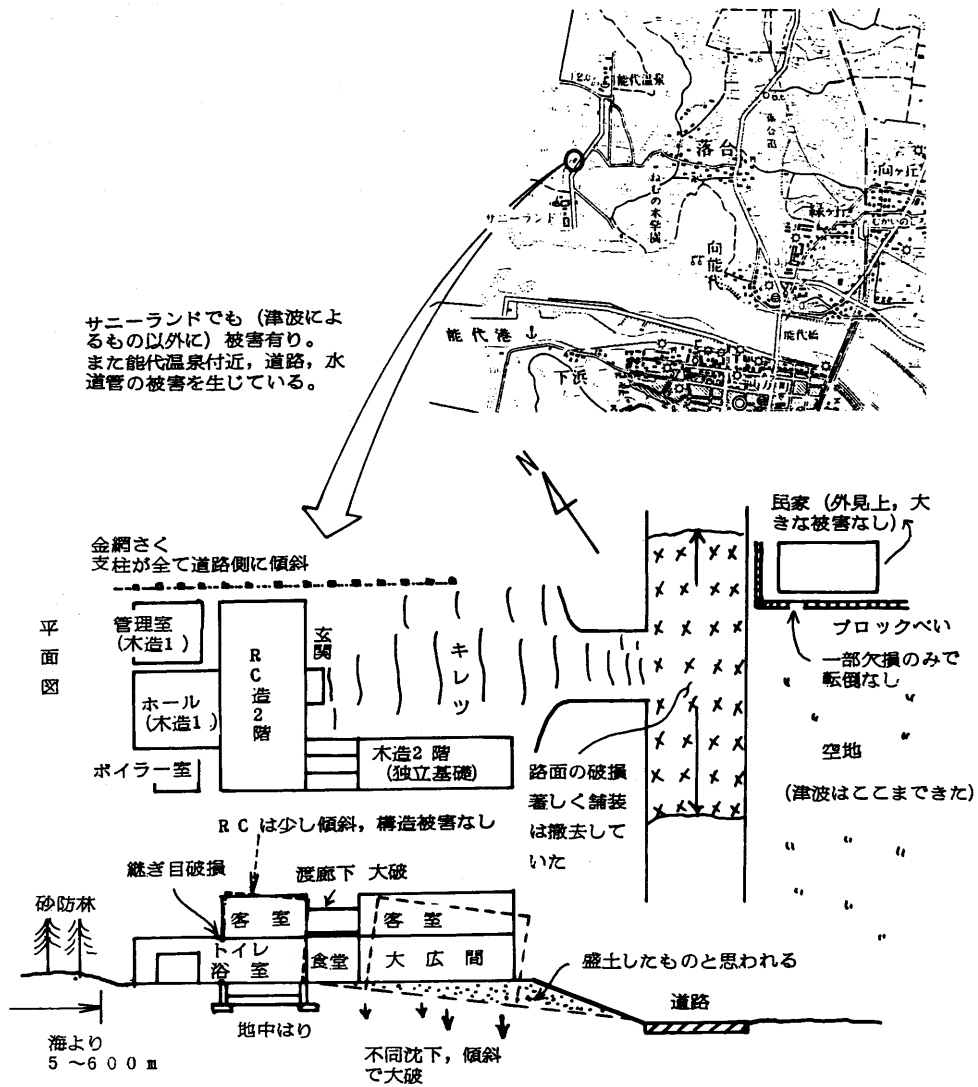
図 4.5 能代温泉付近のホテル被害状況

丸^シホテルは能代温泉付近にあり、サニーランドからも近い。建物はRC2階建てと後からつぎ足した木造2階建て、木造1階ホールなどからなり、木造2階建て及びつなぎの部分が大破した(写真4.29)。RC部分は少し傾いたが柱、壁の亀裂はない。現場で解体工事の準備をしていたRC造の施工業者によれば、図4.5の点線のような原地盤に盛土して木造部分を建て増したという。

この盛土部のズリ落ち及び不等沈下により大破したのであるが、RC造のがっちりした基礎に対し、木造部は砂地の上に無筋のコンクリート板を並べただけにも等しく、この弱い基礎が大破の主因であった。宿泊客がいなかったのが幸いであった。付近の道路も大破し、舗装ははがれていたが、道路と反対側の住家には大きな被害は見られなかった。なお、この付近は津波にも洗われたため、液状化による噴砂などは確認できなかった(写真4.26及び写真4.30)。

サニーランドの近くの丸ホテル。RC2階建と後につぎたした木造2階建から成り、木造および継ぎ部分が大破した。原因は図のように盛土部の崩壊による沈下であるが、RC部の基礎に比し木造の方は砂地の上に無筋コンクリートを並べたに等しい粗雑なものであったのも大破の要因である。津波に洗われたので液状化の跡などは確認できなかったが近くのサニーランドでは浄化槽の沈下したもの、逆に浮上したものなどがあつた。

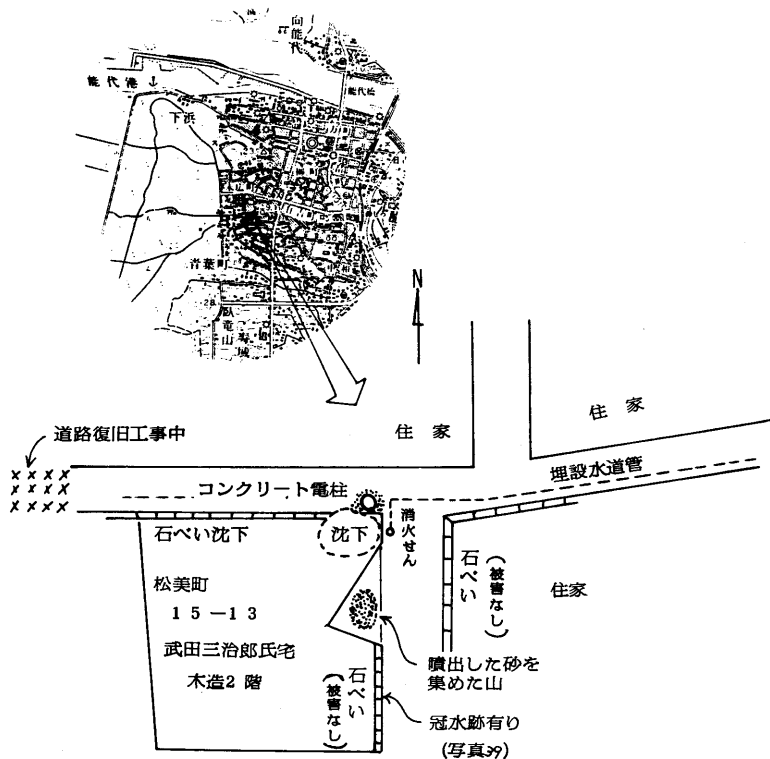
図 4.6 能代市松美町液状化被害例(武田氏宅付近)
(基図は国土地理院：1/5万，能代図幅)

道路は巾4mぐらいで舗装されている。武田氏宅のコーナーにある電柱の根元から、地震とはほぼ同時に大量の水と砂が噴き出てきたという(図4.6)。あまり多いので、道路の下を走っている水道管が破裂したと思ったそうである。噴出高は5～6mぐらいあったようだという。このため付近一帯は水につかり、その深さは30～40cmに達したようである(写真4.36、4.38、4.39)。また、電柱のある付近はかなり沈下し、武田氏宅のこのコーナーは土台と家の間が20cmぐらい開いたが、家全体の傾斜や倒壊には至らなかった。なお、武田氏宅(木造2階)では、2階の書棚は全部倒れたが、タンスは倒れず、又1階の食器棚は何の被害もなかったという。水道管にも何か被害を生じているかも知れないが、まだここまで通水していないので漏水検査も行われていないということであった(5月30日現在)。水道管破裂による水が、液状化に伴う噴水に合流した可能性も十分考えられるが確認できなかった。

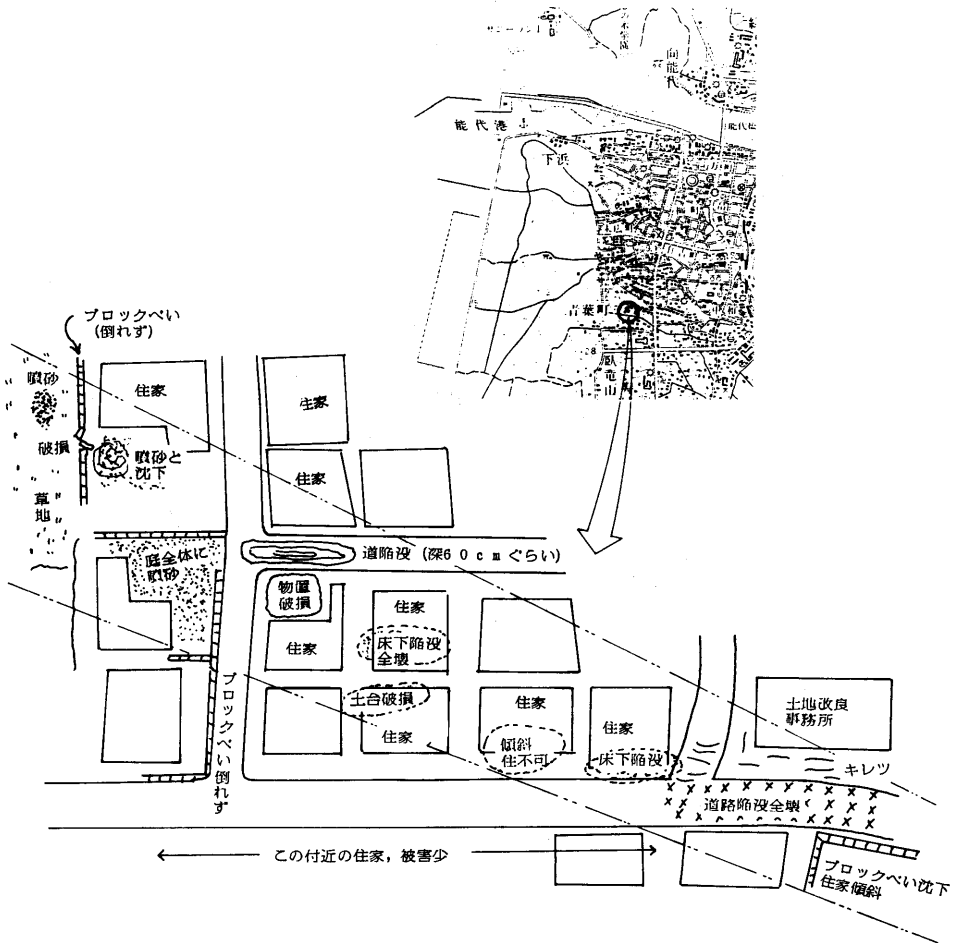
図 4.7 能代市青葉町 1 丁目液状化被害例

液状化による住家被害の典型。図のようにほぼ帯状に液状化による噴砂，沈下を生じ，道路や床下の陥没を起こしている。少し離れると外見上何の被害もない住家が並んでいるなど，マイクロな地形，地質的条件も影響しているようである。

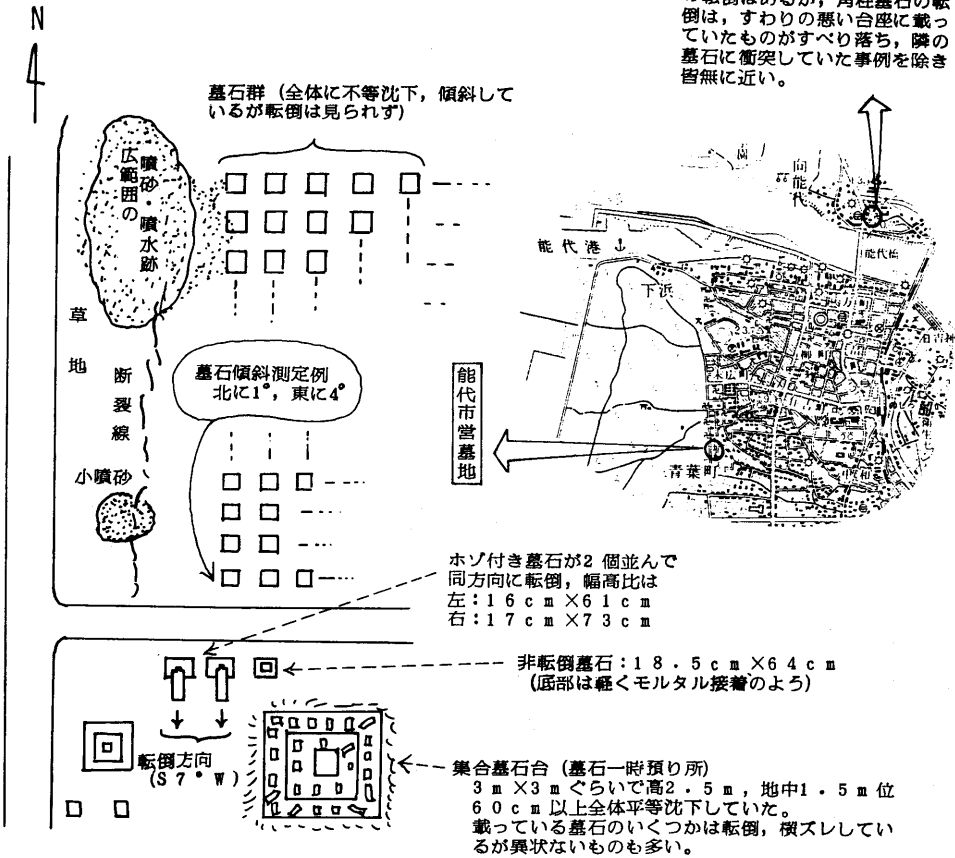
図 4.8 墓所, 墓石の変状

燈籠の類及び特に細長い奉納碑の転倒はあるが、角柱墓石の転倒は、すわりの悪い台座に載っていたものがすべり落ち、隣の墓石に衝突していた事例を除き皆無に近い。

今回の地震の特徴の一つとして墓石の転倒が極めて少なかったことがあげられる。踏査したルートでの視察によれば転倒率は1%ないしそれ以下である。これは過去の男鹿半島地震や最近の宮城県沖地震などと違った特色である。図のホソ付き墓石の転倒から、水平動だけで考えて、推定加速度228および257ガルとなる。通常、墓石の転倒から得られる値は、その位置での加速度の下限であろうとされているが、ここでは転倒墓石がほとんどなかったことからみて、高々、この程度であったと考えるべきであろう。従来の経験等で250ガル以下では墓石転倒はほとんど生じないとされているのにはほぼ対応している。一方、液状化による沈下、傾斜等の変状は図のように著しい。

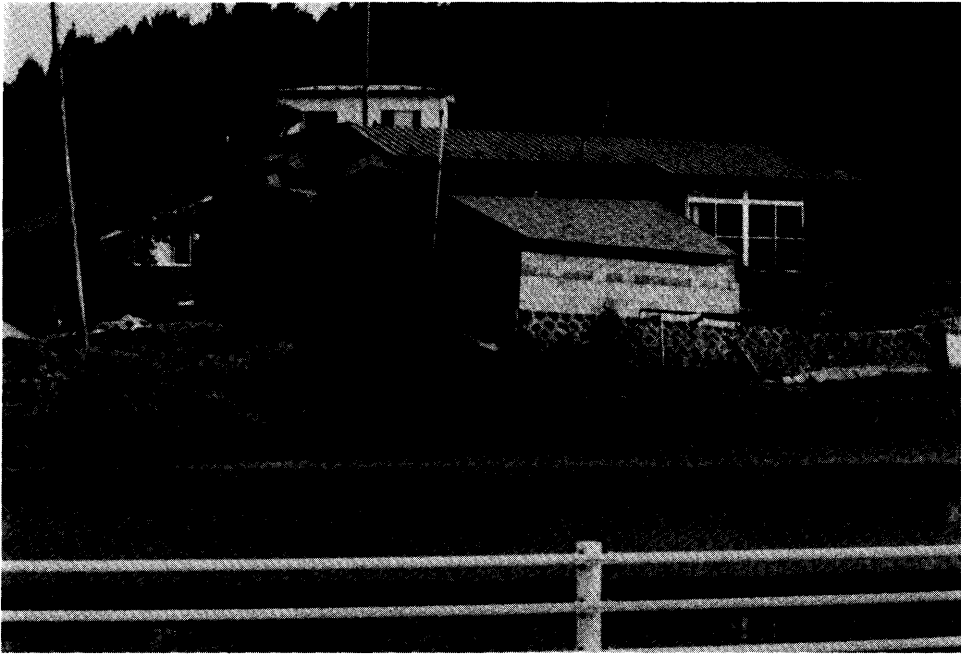
写真 4.3 男鹿市打ヶ崎付近, 船川街道沿いで少し秋田方向寄りに行ったところ(脇本のあたりか). 盛土がずって物置小屋が破損.

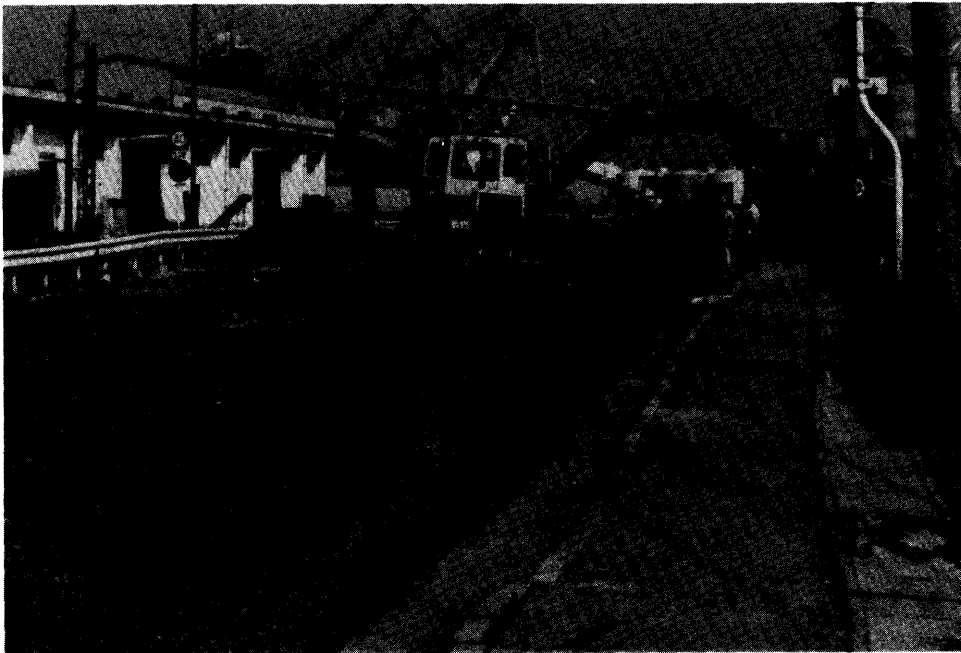
写真 4.4 穀物倉庫の前の道路, 壊れた舗装を取り除いて再生工事をしている. 歩道も陥没, キ裂が多い.

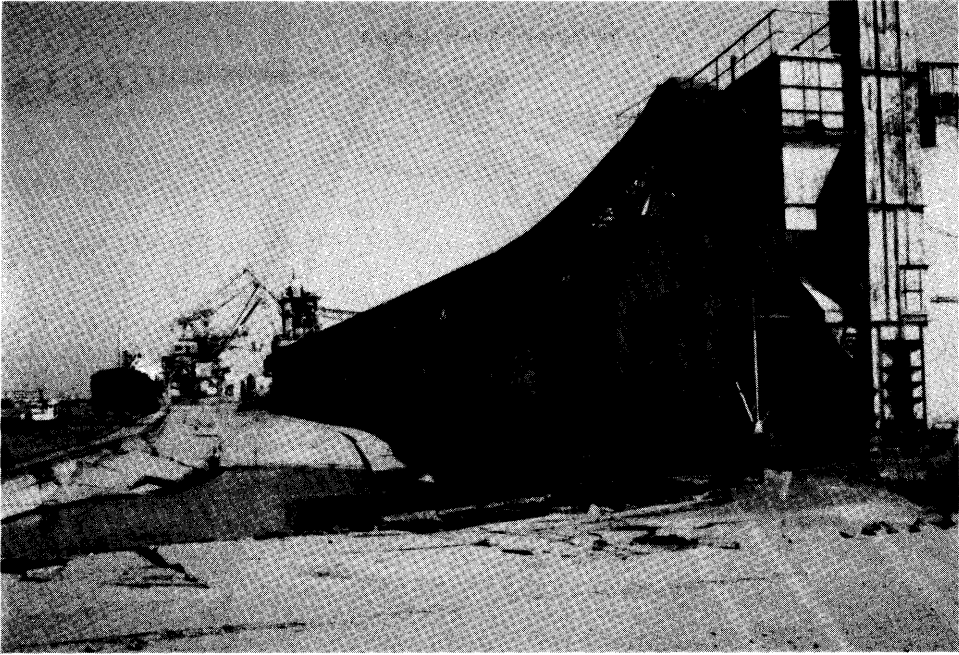
写真 4.5 地盤沈下のための陥没してしまった秋田港の岸壁

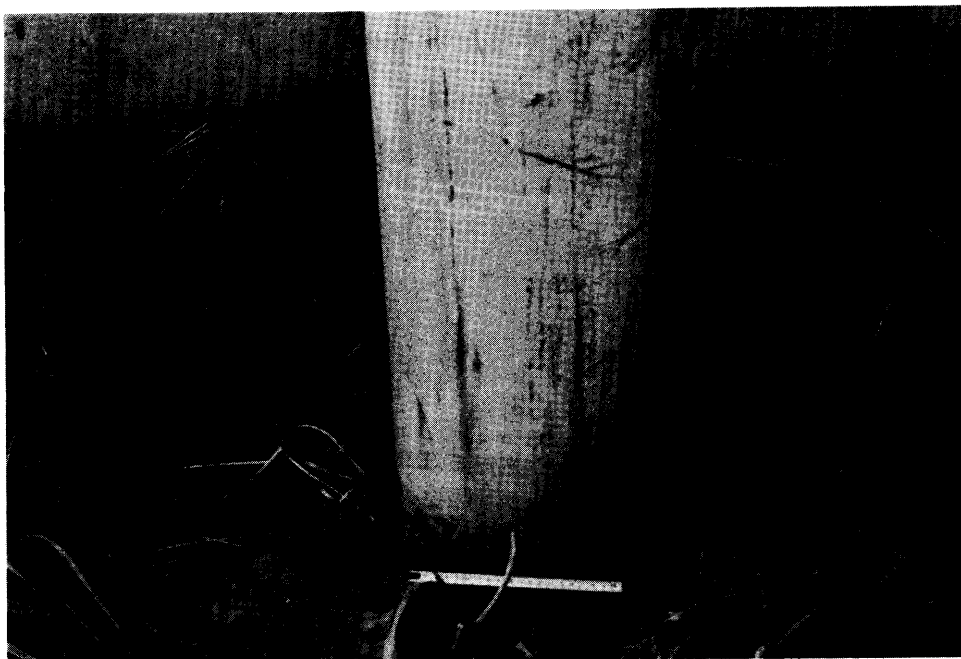
写真 4.9 男鹿大橋 秋田側橋台付近の地面が橋台にとりついているパイプより更に数cm沈下しているよう。

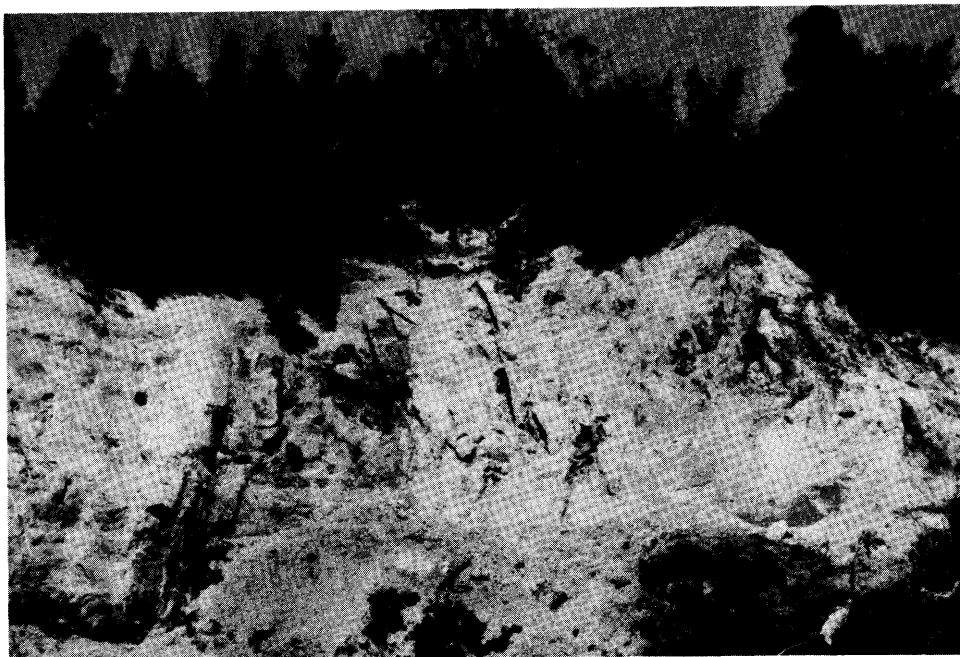
写真 4.10 男鹿市脇本地区大倉 民家のウラ山の切り取り斜面の上部が落下。

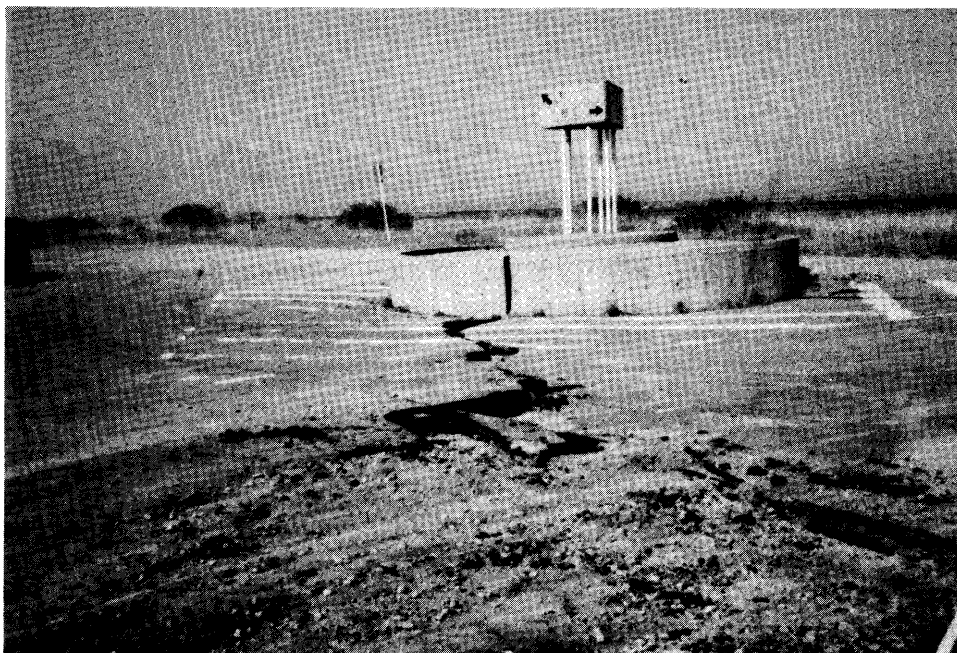
写真 4.15 大潟村 村内の道路に発生したキ裂.

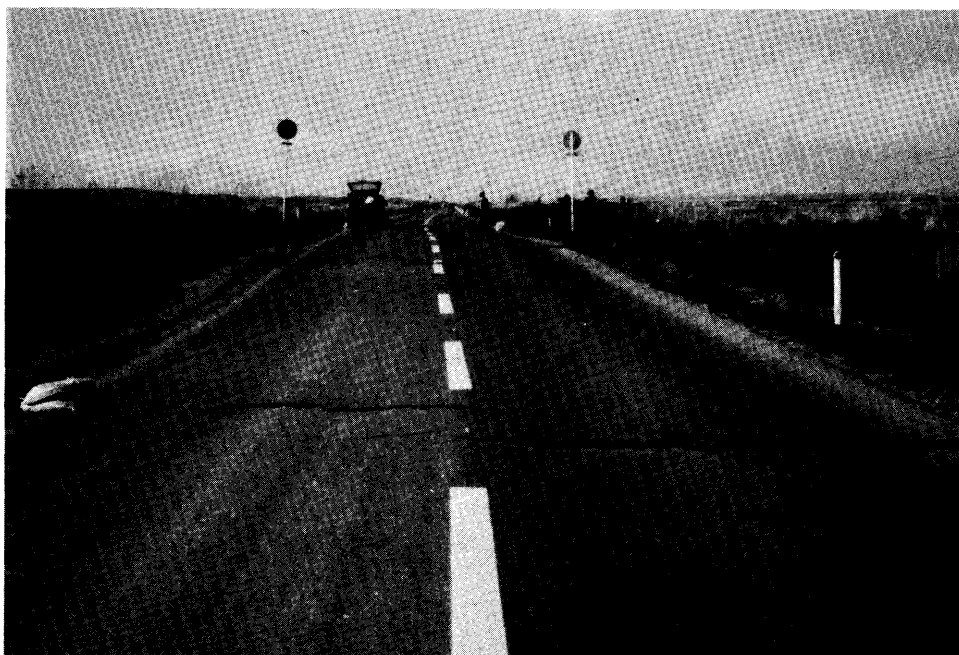
写真 4.16 大潟村西部承水路 道路が上下左右に波打ち、キ裂が道路を横断している.

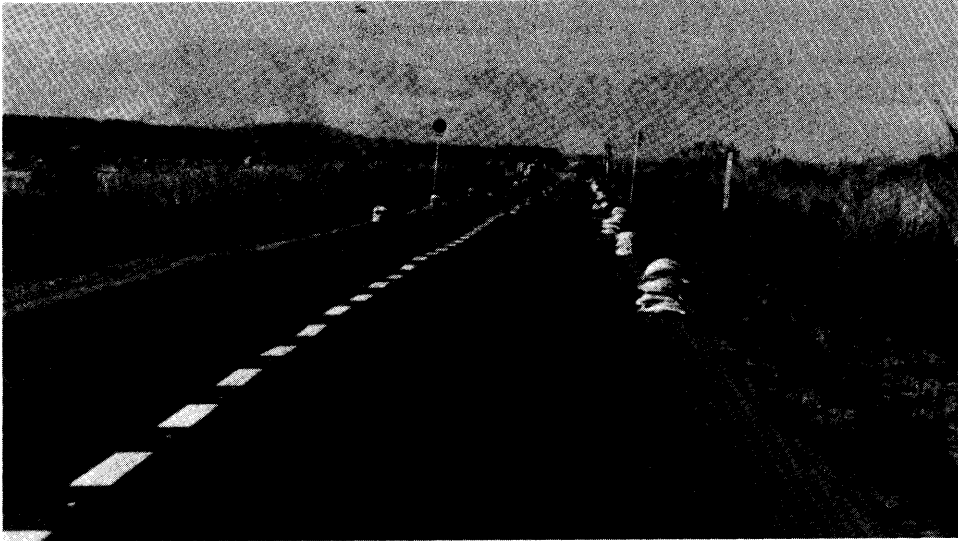
写真 4.17 大潟村八郎潟周回道路 五明光橋方向に向かって見る。路面の上下の波打ちが延々と続いている。

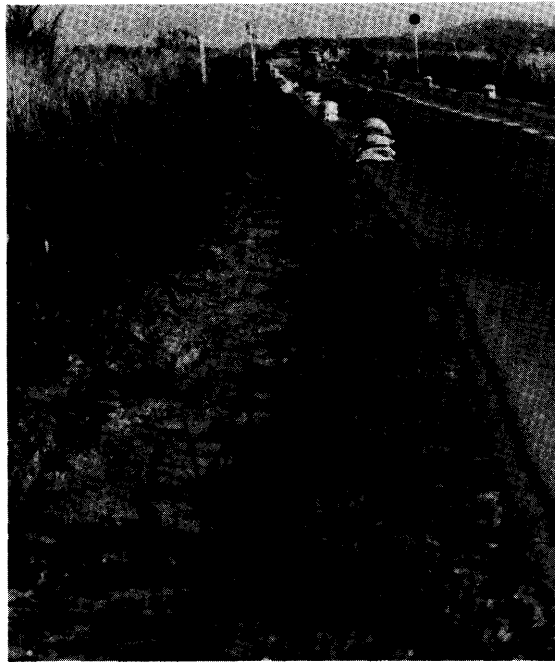
写真 4.18 大潟村八郎潟周回道路 五明光橋に近いところ。田圃側に大きなキ裂が走っている。この辺から五明光橋及びその先一帯が八郎潟でも最も被害のひどいところ。五明光で民家の被害が著しいとの報道と対応している。

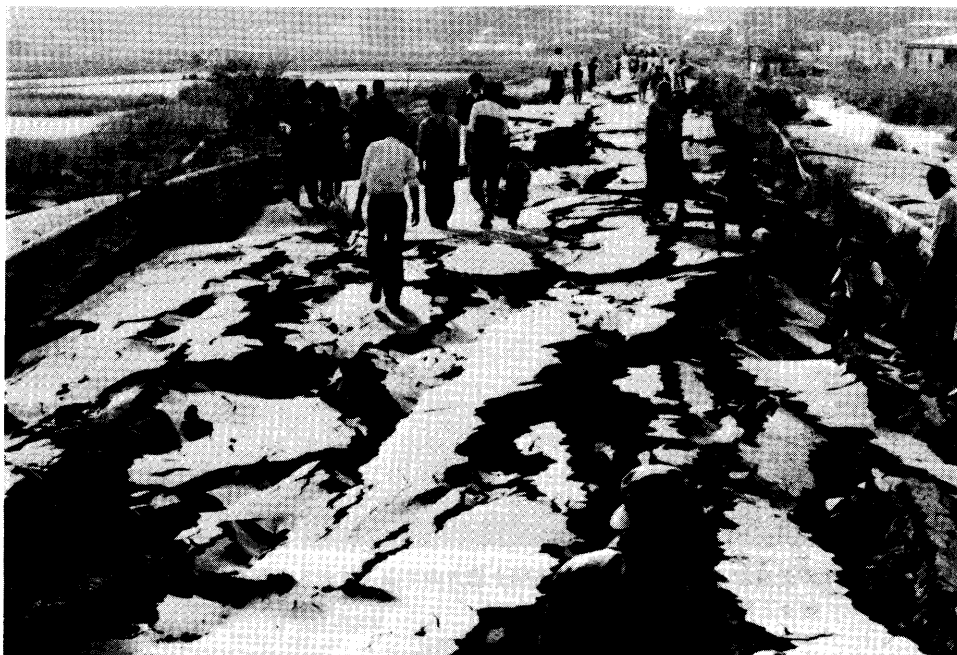
写真 4.19 大瀧村五明光橋 五明光側. 壊れ方は八郎瀧側よりひどい. 日曜日のせいか見物客も多い.

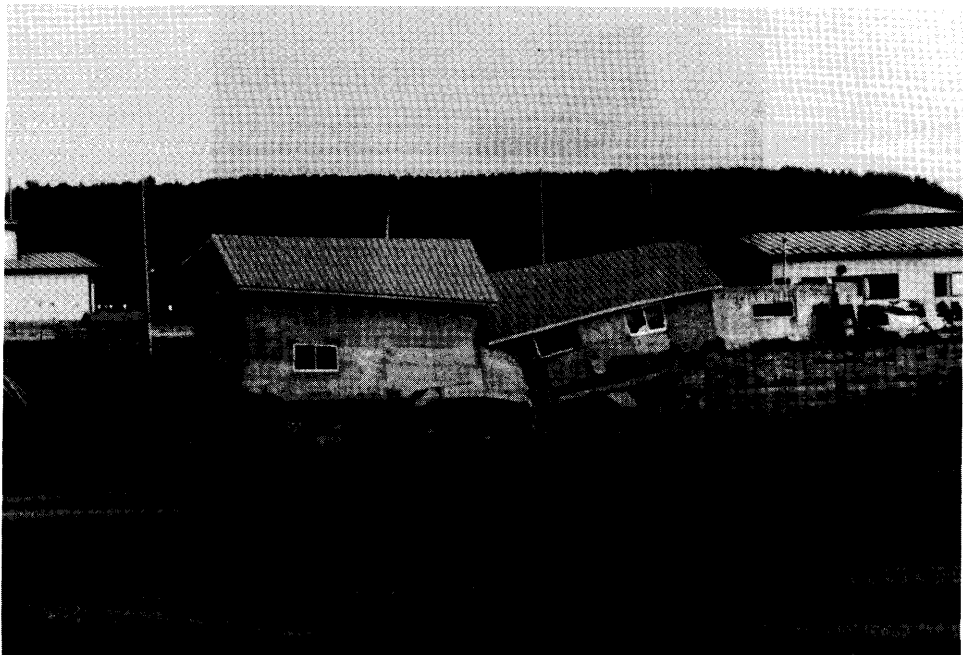
写真 4.23 能代市臈沢付近の民家の破損 住居か物置かはっきりしない. 典型的な盛土被害.

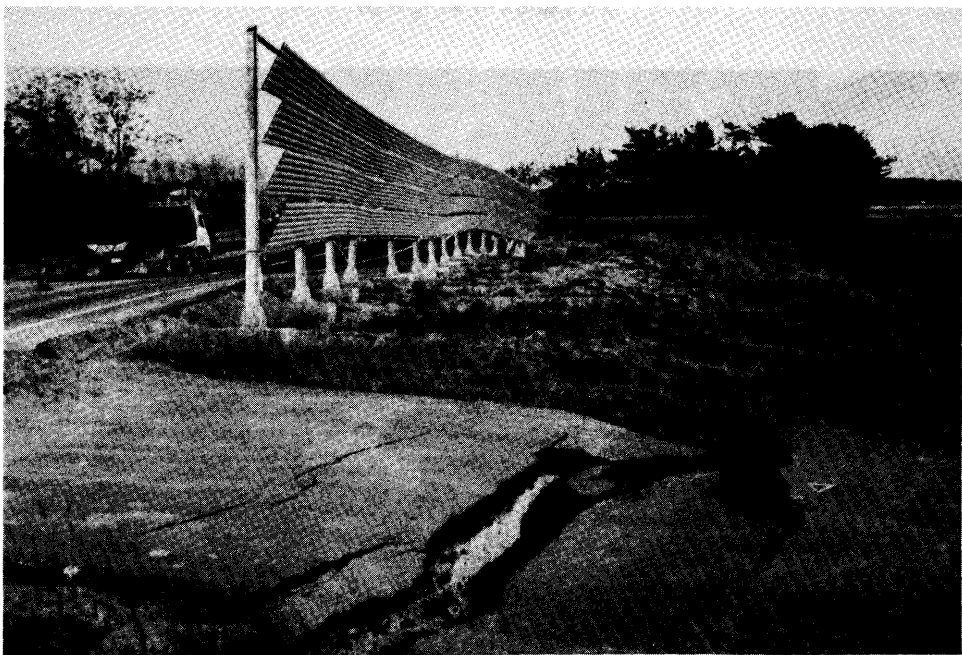
写真 4.24 大潟村-能代市 八竜から能代へのバイパス道路に発生した陥没とキ裂. 雪風よけも被害を受けている.

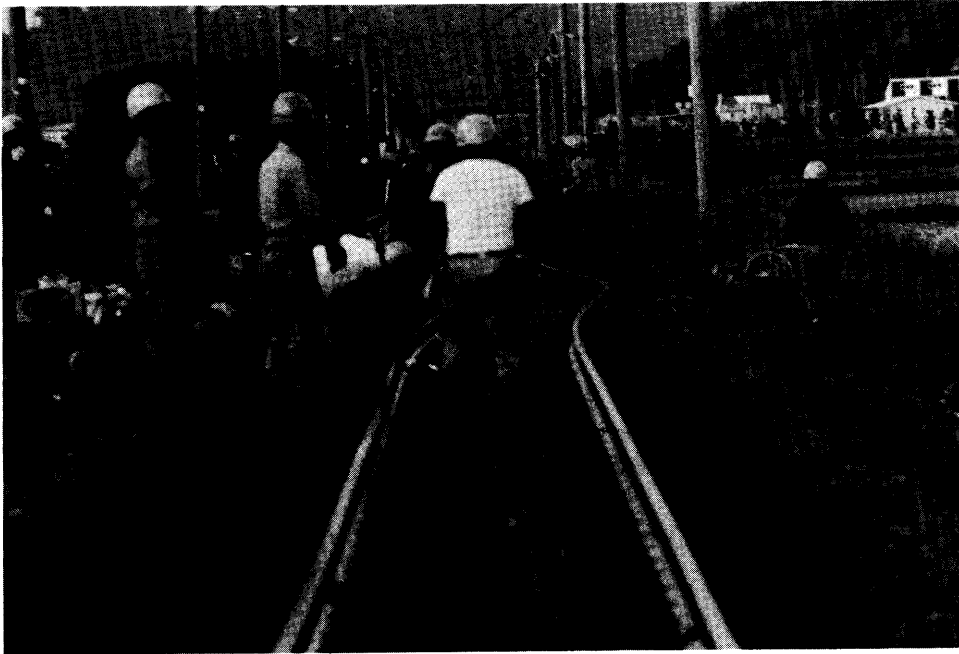
写真 4.25 奥羽本線, 能代-二ツ井間の富根付近 大きく曲っているのは(二ツ井に向けて)右側の線路だけのよう.

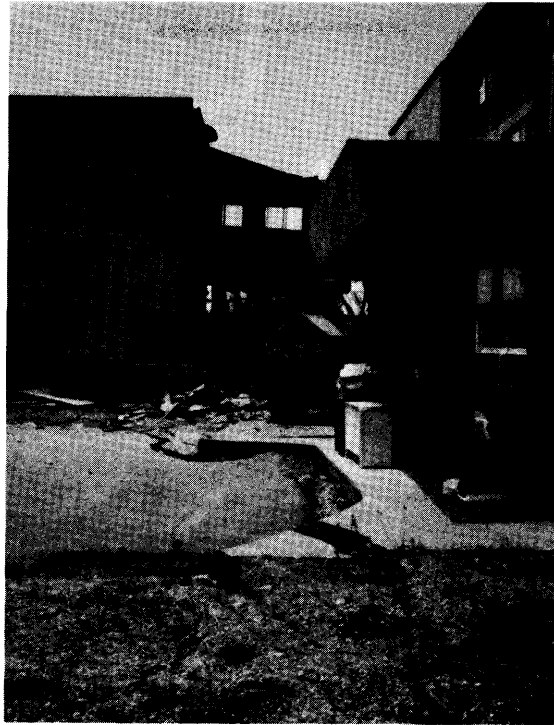
写真 4. 29 能代市サニーランド キ裂が走り
左側が落ち込んでいる。横ズレなし。

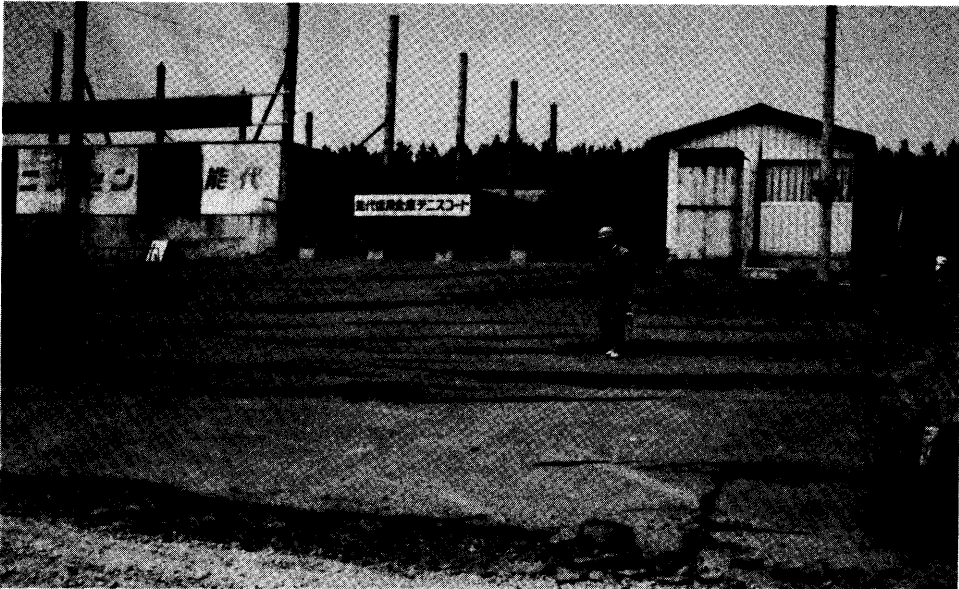
写真 4. 30 能代市サニーランド 段差の発生がよく判かる。

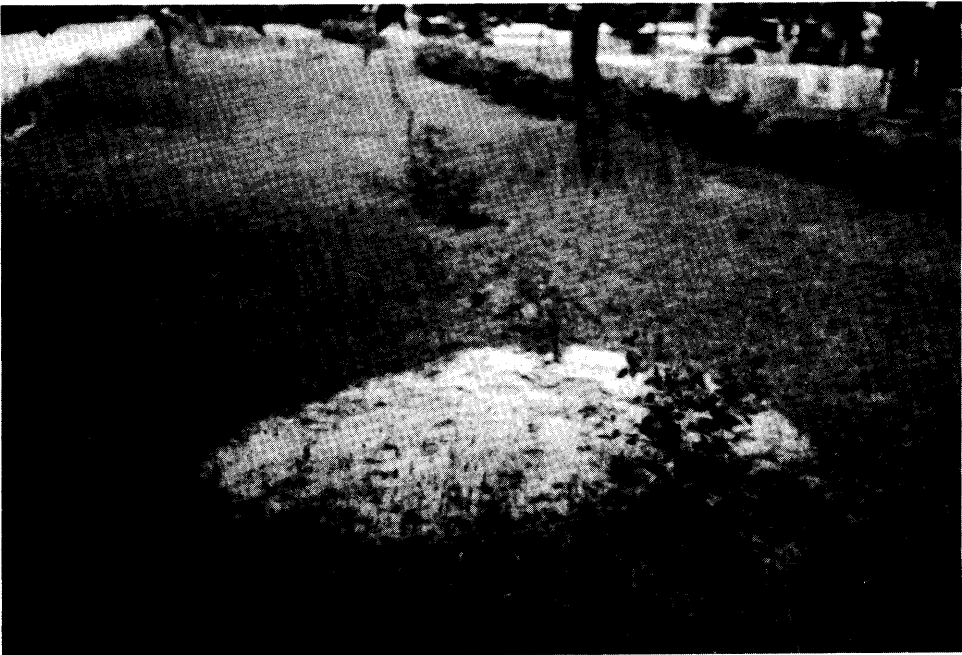
写真 4.34 能代市青葉町能代市営墓地 キ裂に噴砂の跡が見える。

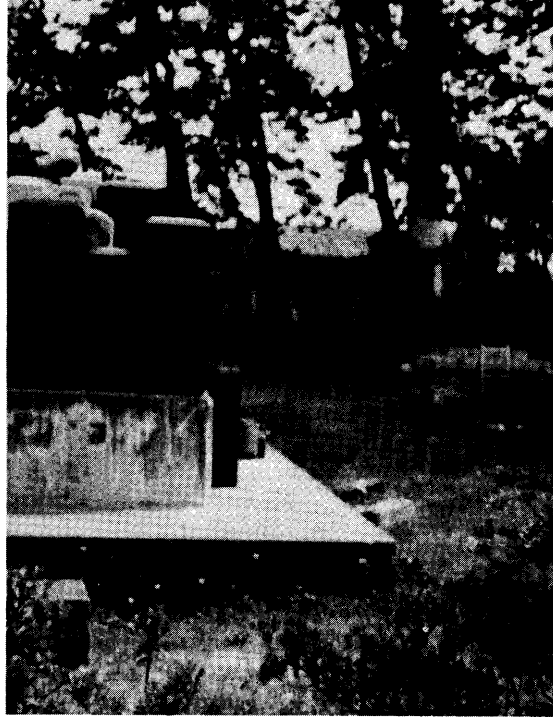
写真 4.35 能代市青葉町能代市宮基地 約1 m
沈下した墓石預り台.

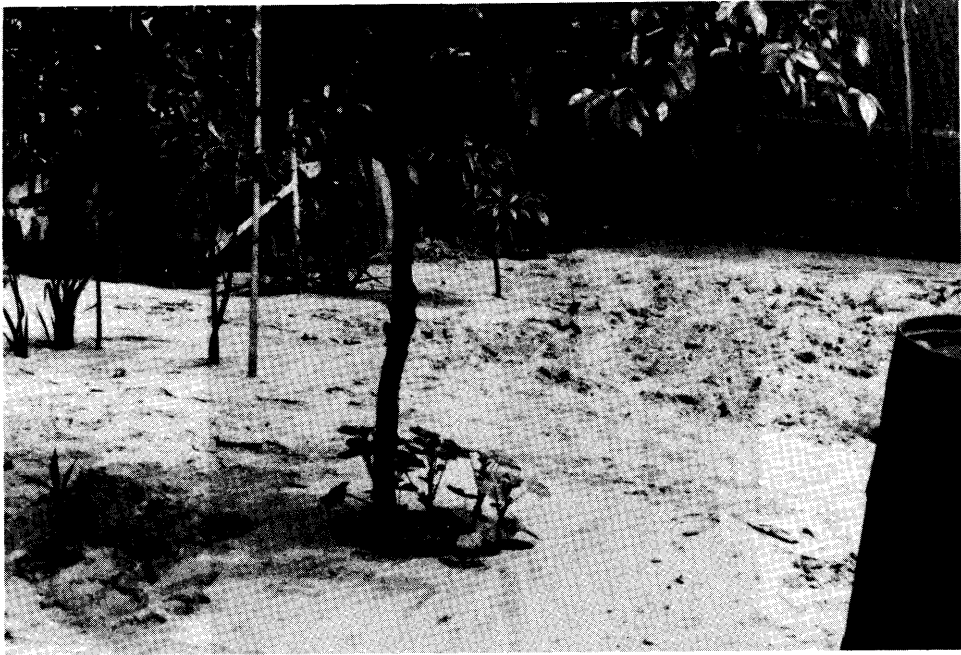
写真 4. 41 能代市青葉町 庭が噴砂で真白になっている家も多い.

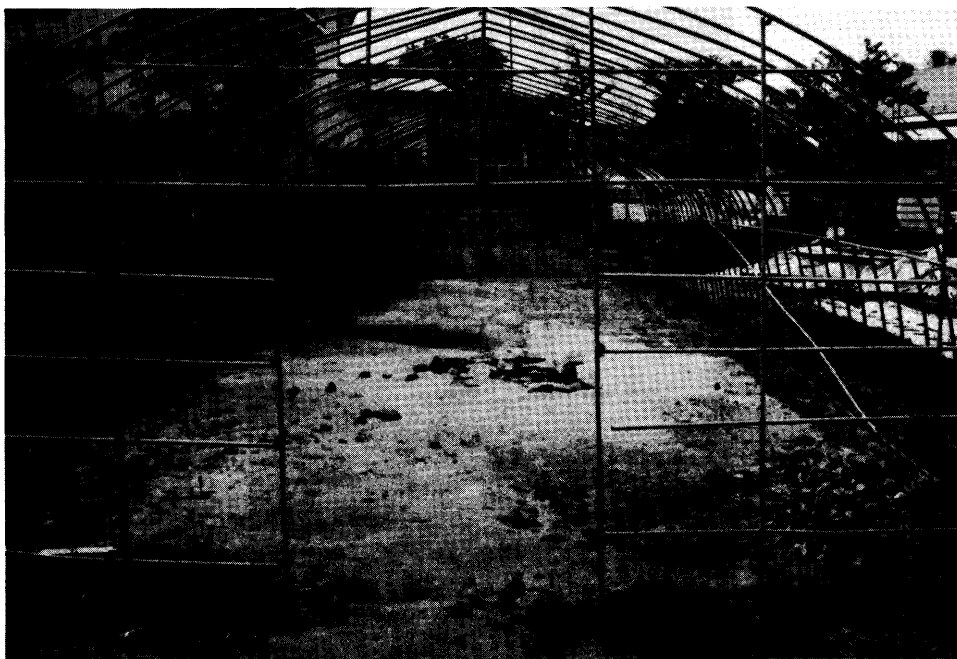
写真 4.55 青森県車力村 ハウス内に発生した噴砂跡.

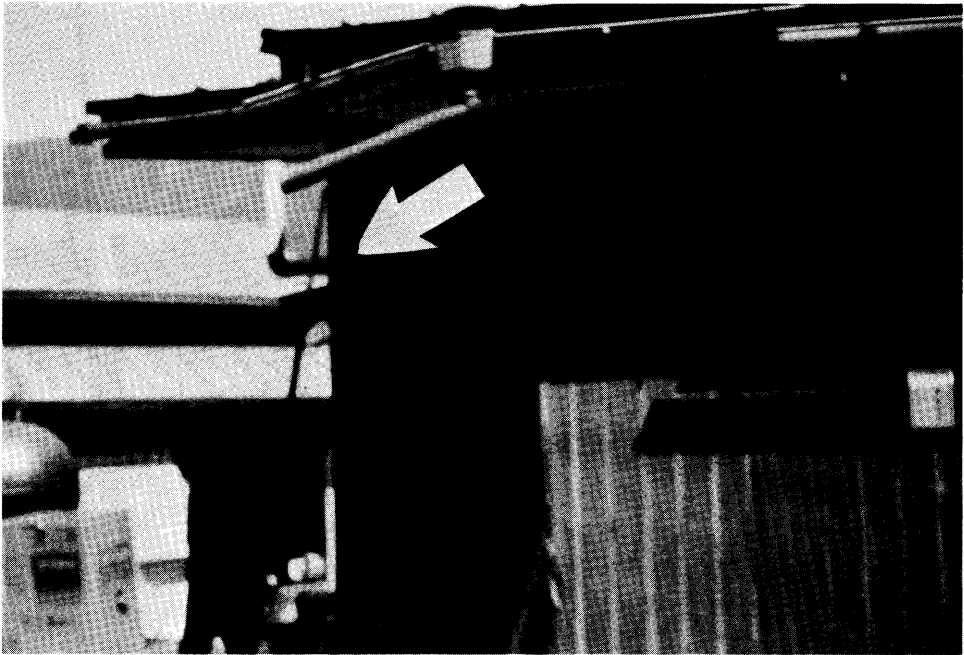
写真 5.7 男鹿市加茂青砂，佐藤栄次郎氏宅の柱に残る船のぶつかった痕跡(矢印)

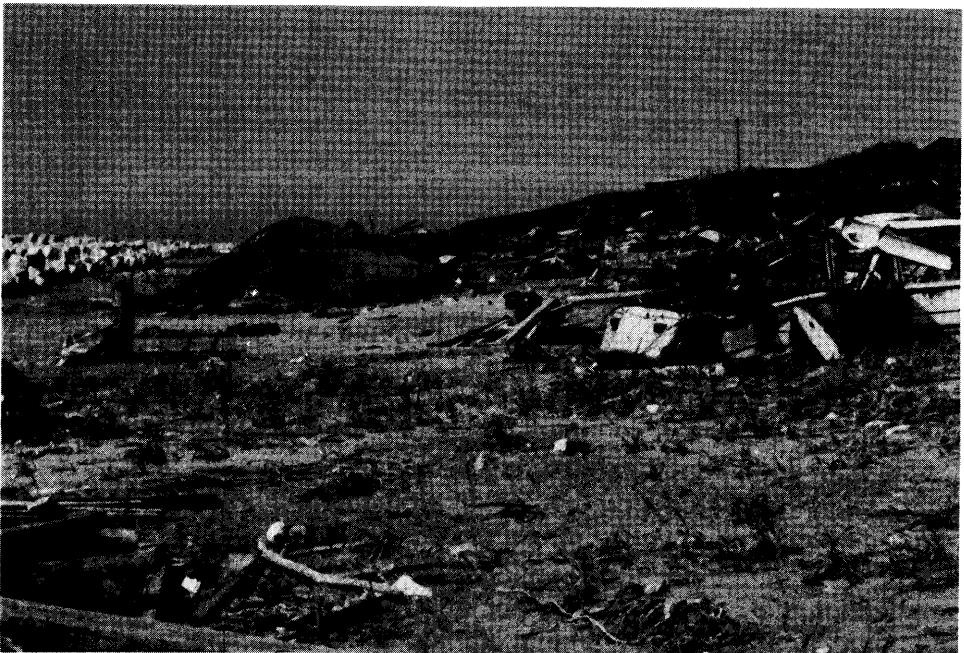
写真 5.8 八竜町釜谷の倒壊家屋，6月15日13時撮影．

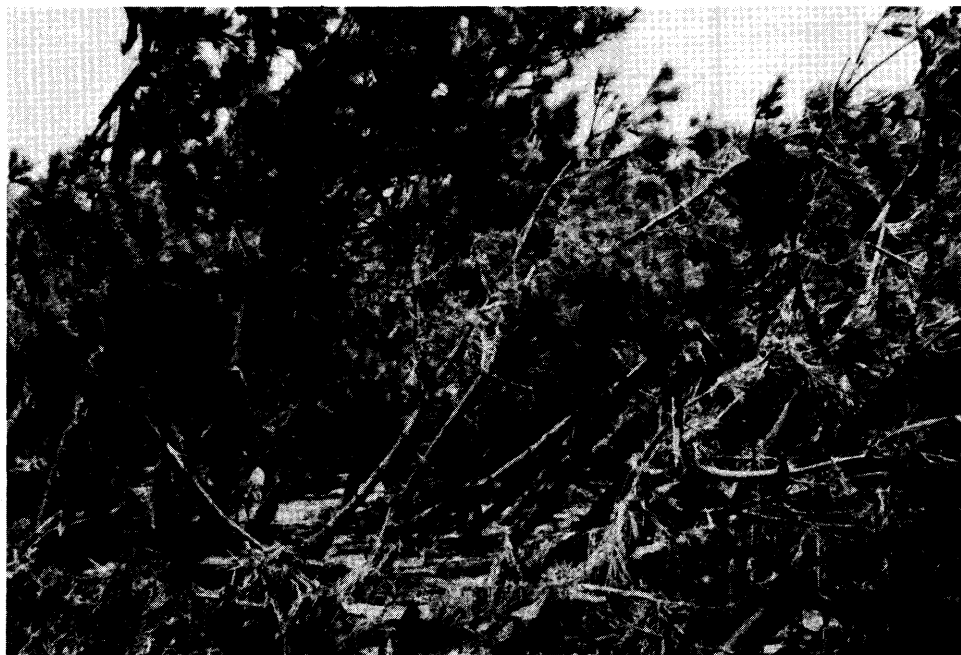
写真 5.12 同上砂丘西側斜面, 松はぜんぶ同一方向に傾いており, 津波のすさまじさを物語っている. 5月30日11時40分頃撮影.

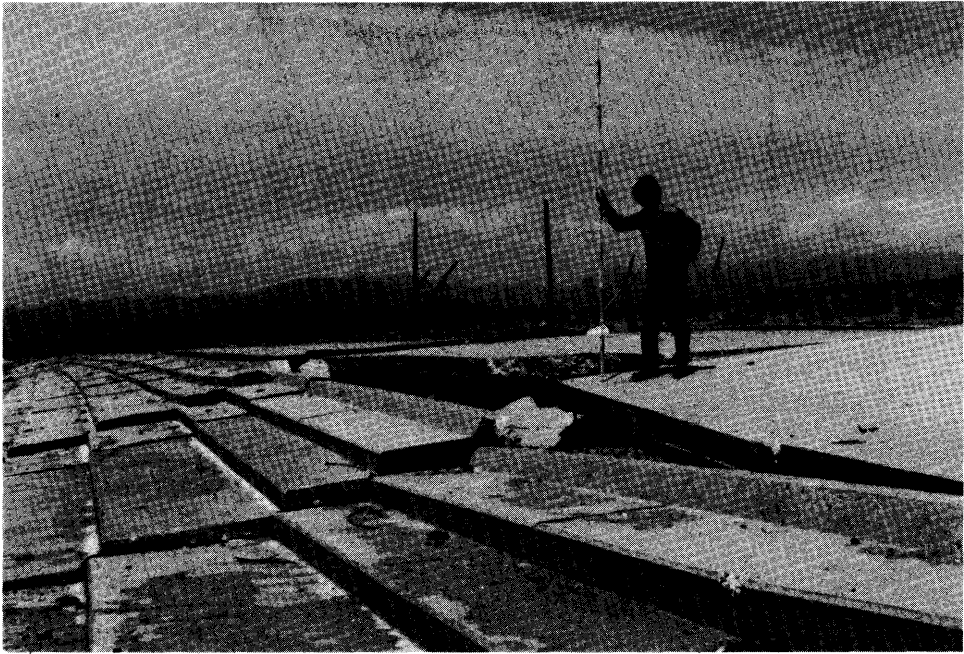
写真 5.13 能代温泉前面の海岸(D点)階段状コンクリート斜面の下の砂が流れ出し、崩壊している。6月15日12時20分頃撮影。

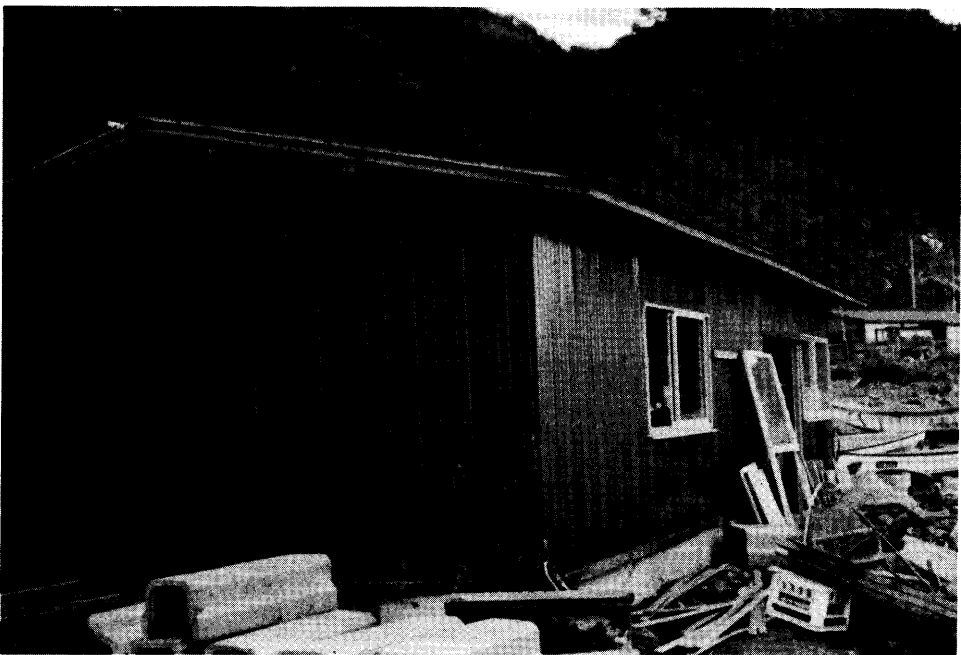
現地踏査により、秋田県境に近い岩崎村木蓮寺で佃煮工場の小屋一戸が流失、網小屋1戸が破損し、またバンガロー2、3戸が損害を受けたのを見た。ここでの津波高が青森県内では最も高く、6.3mと測定された(写真5.30)。

写真 5.30 岩崎村木蓮寺，蝦名理三氏所有小屋。津波で破損している。この南隣りにあった佃煮工場は完全流失した。5月30日17時頃撮影。

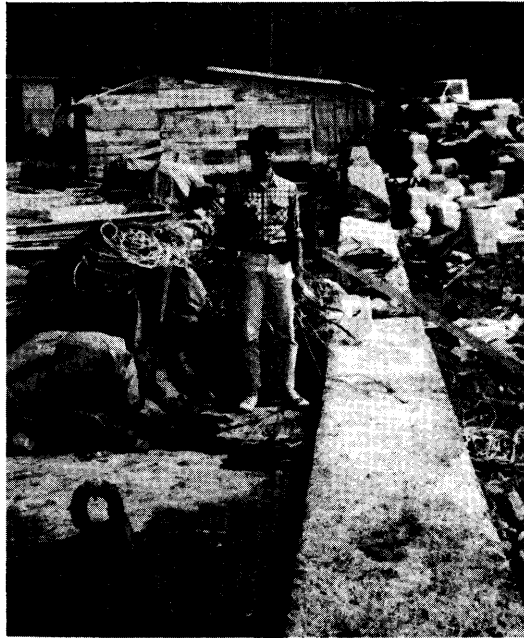
深浦町轟木(とどろき)港では網小屋5、6戸が流失し、1戸が大破した。ここでの水位は4.9mであった。ただ幸いにも集落は高い段丘の上にあったため、ここでは住家には被害は出なかった(写真5.31)。

写真 5.31 深浦町轟木港。写真正面の網小屋が大破したが、板を打ち付けて補修してある。この小屋の手前に5、6戸の網小屋があったが完全に流失した。5月31日14時50分撮影。

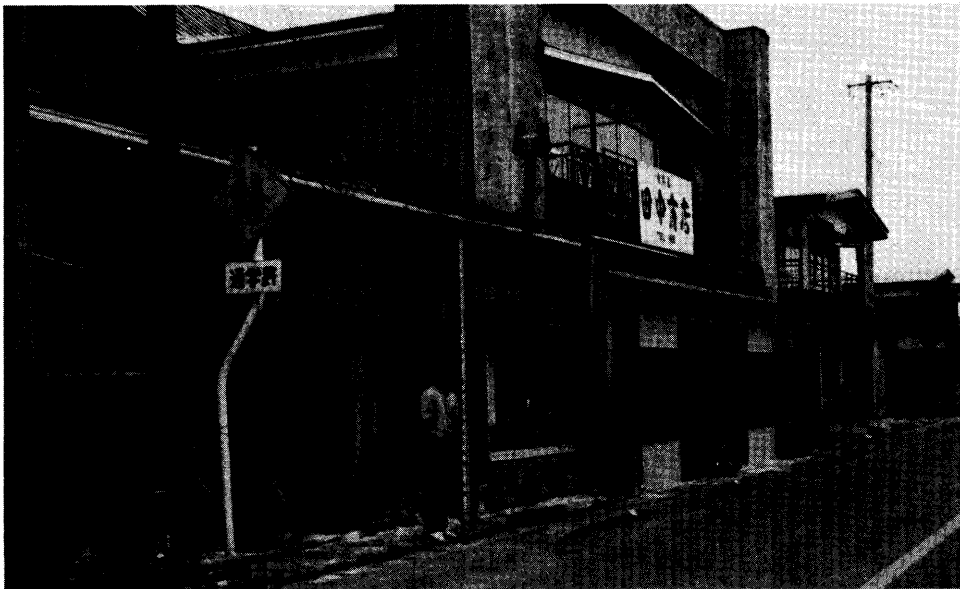
写真 5.32 深浦町田野沢の国道南側(山側)の家並み。海水は国道面をこえてこちら側の家にも侵入した。浸水を受けたところに白い消毒粉がまかされている。5月31日15時50分撮影。

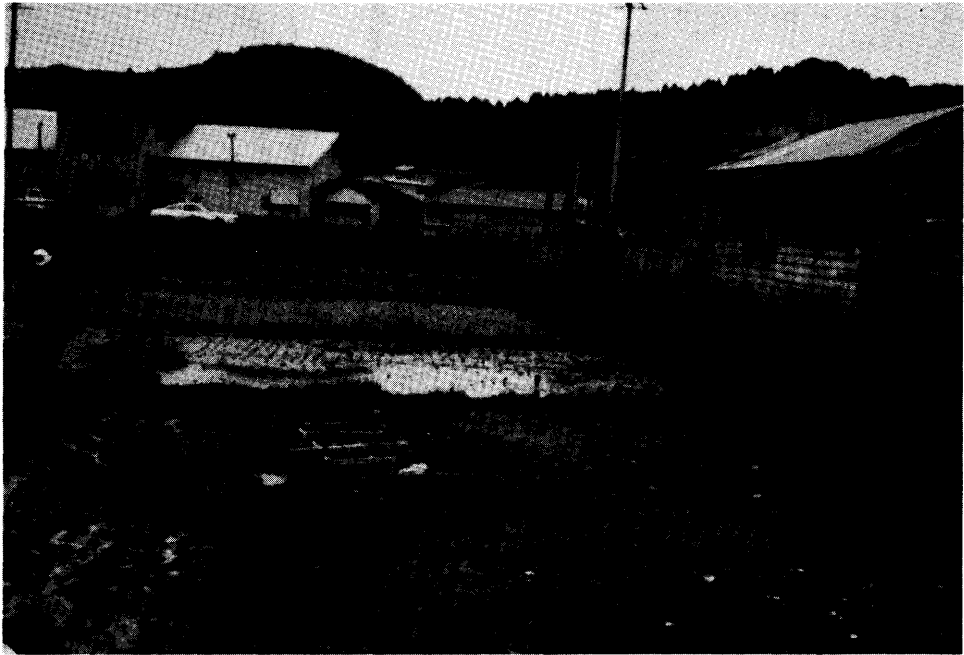
写真 5.35 小泊村役場裏手の冠水田, 6月1日14時50分撮影.
