昭和58年（1983年）日本海中部地震による災害現地調査報告

昭和58年(1983年)日本海中部地震
による災害現地調査報告

国立防災科学技術センター

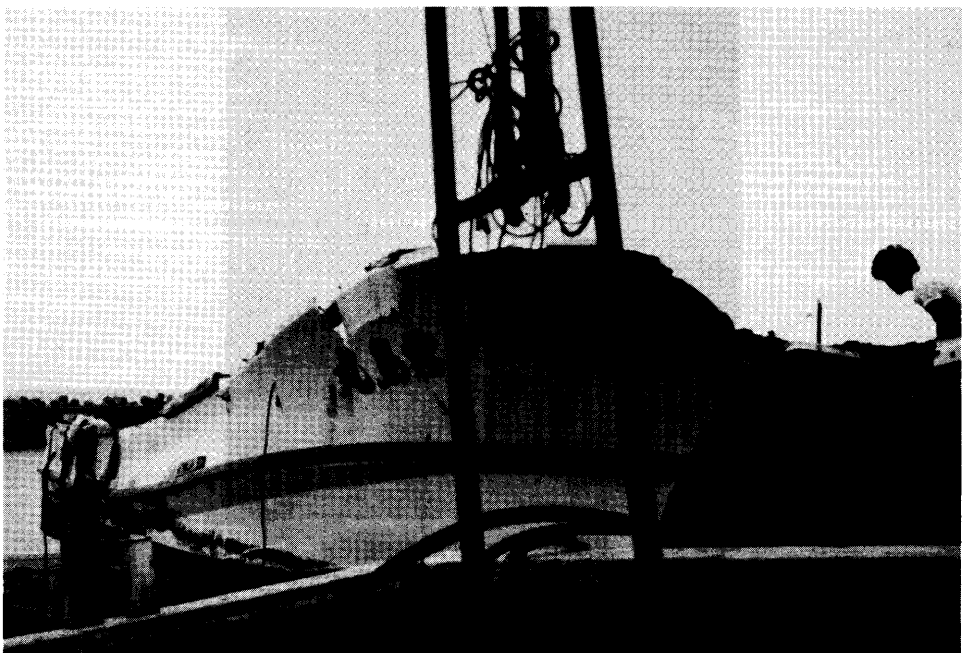
田野沢漁港では14隻の漁船が大破した(写真 5.36)。風合瀬(かそせ)・北金ヶ沢にも漁船被害が少しづつあり、深浦町全体では303隻が被害を受け、その内訳は滅失89、大破17、中破121、小破76と発表されている(30日正午、深浦町災害対策本部)。

写真 5.36 深浦町田野沢漁港の漁船被害 5月31日16時撮影.

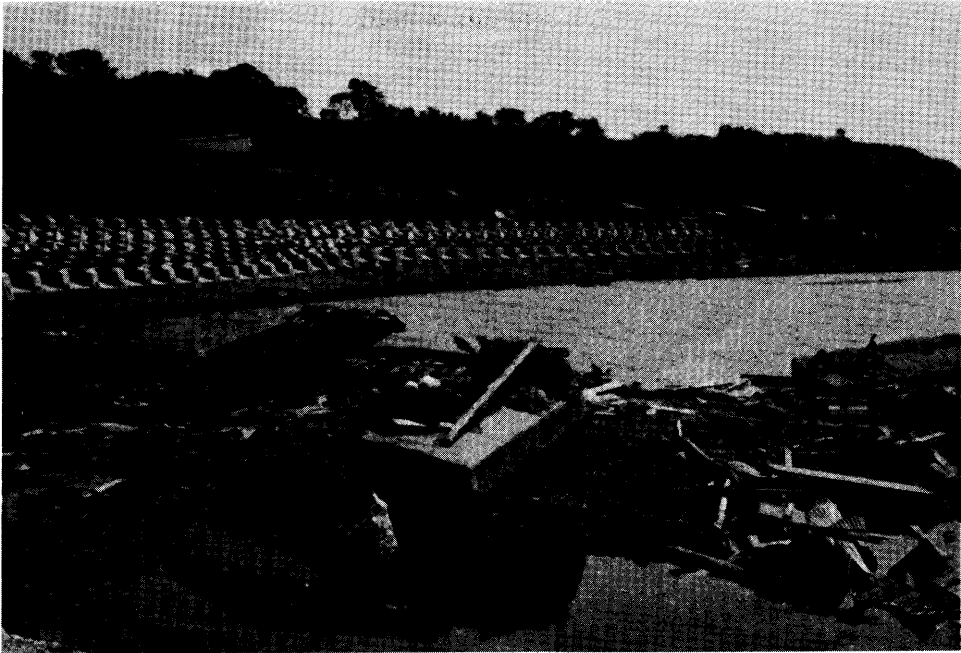
深浦漁協荷さばき場後面壁トタン波板が破れた。また轟木港の西側防波堤が約50mにわた

って崩落した(写真 5.37)。田野沢港西防波堤には浜にあった消波ブロックが運び上げられていた(写真 5.38)。

写真 5.37 霧木港の西側堤防の破片と津波に押し流された自動車, 5月31日13時50分撮影.

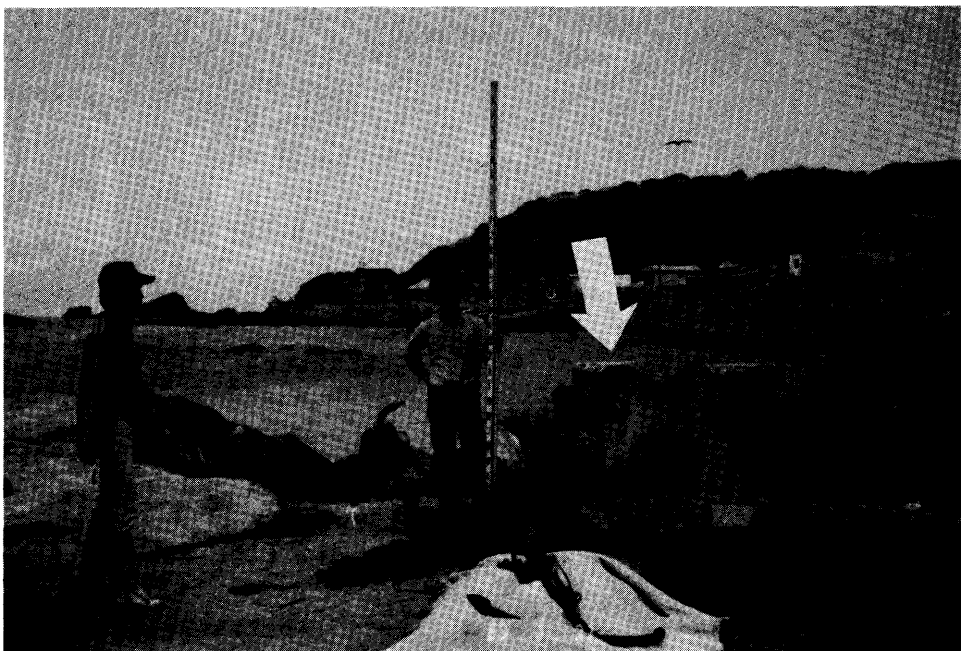
写真 5.38 深浦町田野沢漁港. 浜にあった消波ブロックが堤防の上まで運び上げられた
5月31日15時55分ごろ撮影.

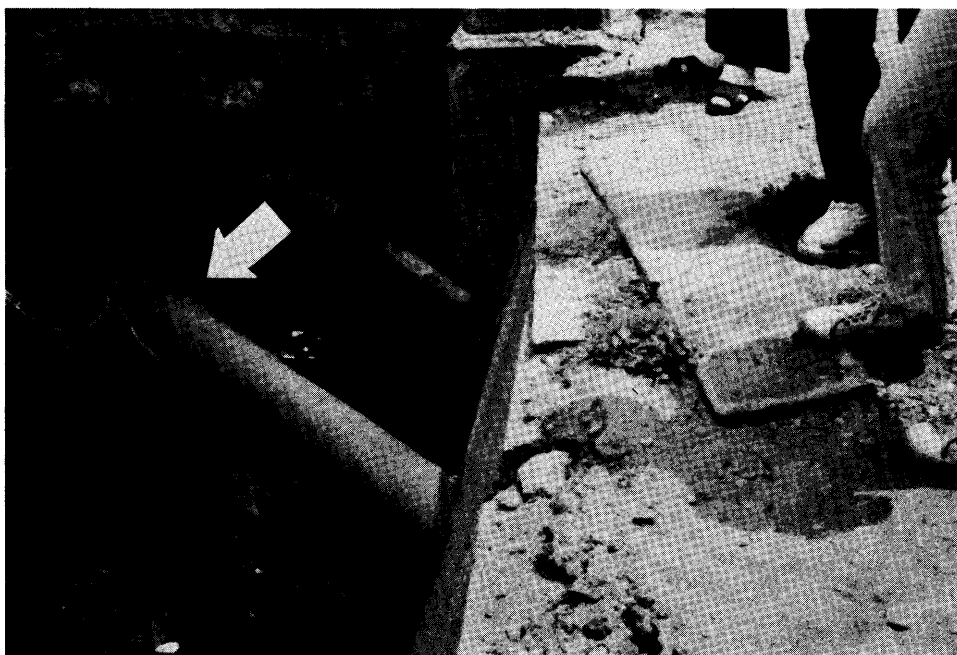
深浦町苗代沢の国道101号線吾妻橋の梁材に沿って取り付けられていたパイプが津波に押されて破損した(写真5.39)。

写真 5. 39 深浦町苗代沢吾妻橋(国道 101 号). 津波のために矢印のところでパイプが破損したといわれる. 5 月 31 日 11 時 50 分撮影.

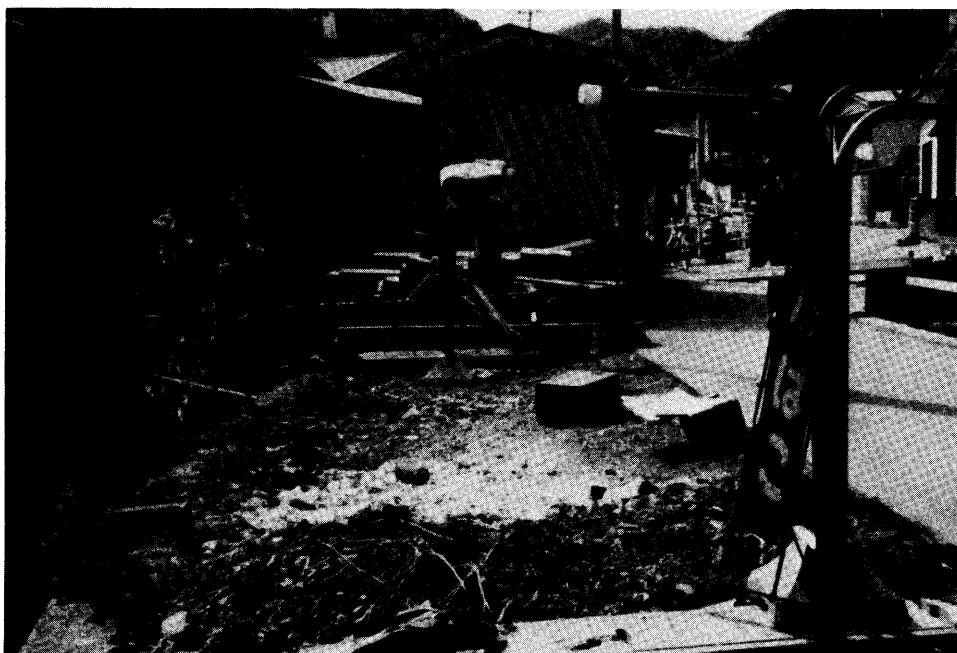
写真 5. 40 福島町吉野地区. 川筋にそって海水がさかのぼり, 川の両側の住家が浸水した. 写真手前の草は海水が戻った時の方向になぎ倒されて枯れている. 6 月 3 日 15 時撮影.

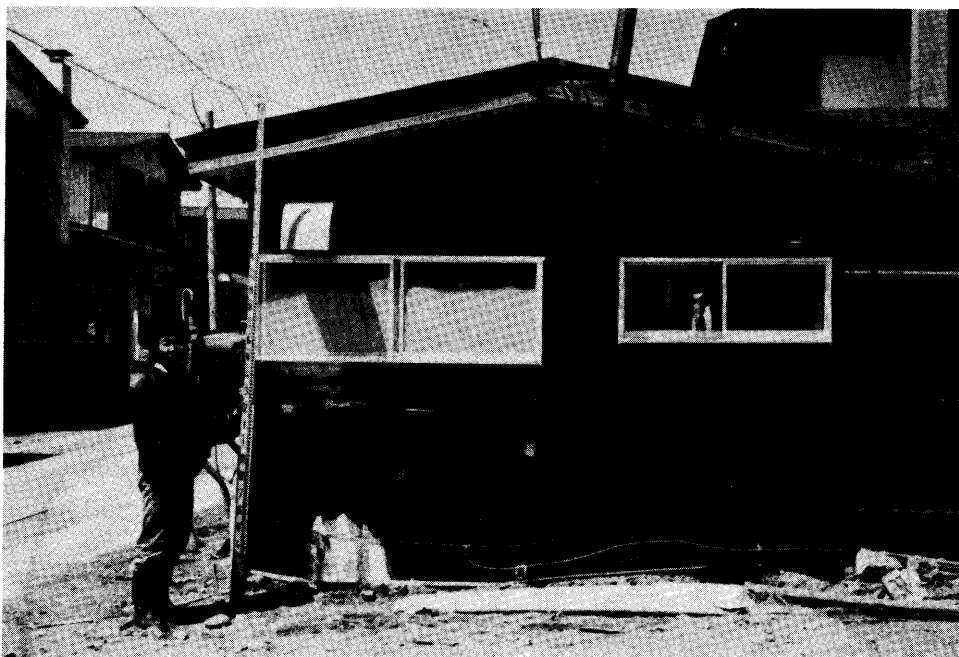
写真 5.43 青苗市街. 津波に乗って市街地に押し上がって来た船がこすった跡が見える
6月4日13時20分ごろ撮影.

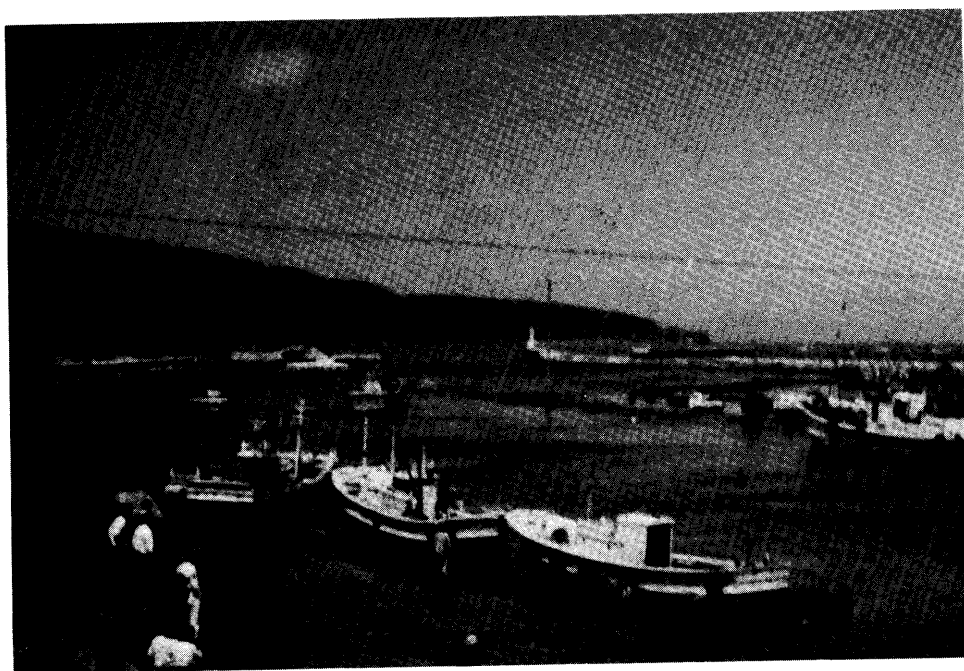
写真 5. 46 奥尻港．漁船が岸壁にのり上げている．奥尻町役場提供．
