# **desarrollo y experiencias con blindajes de caucho en molinos de bolas, tubulares, de guijarros o de barras**

*Dipl. Ing. F. MOHR KASSEL*

*Aufbereitungs-Technik, 8, n.º 6, junio 1967, págs. 325-331*

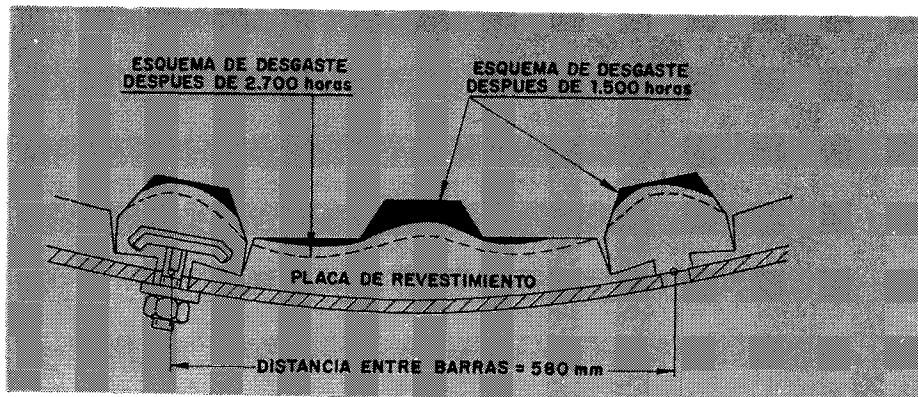
A consecuencia de la gran distancia existente entre los agujeros de la carcasa del molino, hubo que reforzar las placas con unos tirantes recubiertos de caucho vulcanizado

que tenían el mismo perfil que el de las barras elevadoras fijadas elásticamente. Estos tirantes en las placas del revestimiento estaban ya casi gastados por completo después de 1.500 horas de uso. En las barras elevadoras elásticas, sin embargo, sólo los bordes agudos estaban redondeados por el desgaste.

Fig. 7.—Blindaje de caucho con barras longitudinales recubiertas de caucho sobre la placa del revestimiento.

Este desgaste de las barras elevadoras aumentó mucho, aproximadamente unos 12 mm, con 1.000 horas más de uso.

Más tarde se revistió este molino con doble cantidad de divisiones, es decir, las barras longitudinales recubiertas de caucho y hasta ahora fijas se cambiaron por barras elevadoras elásticas. Las mediciones del desgaste realizadas hasta la fecha demuestran que así puede multiplicarse su duración.

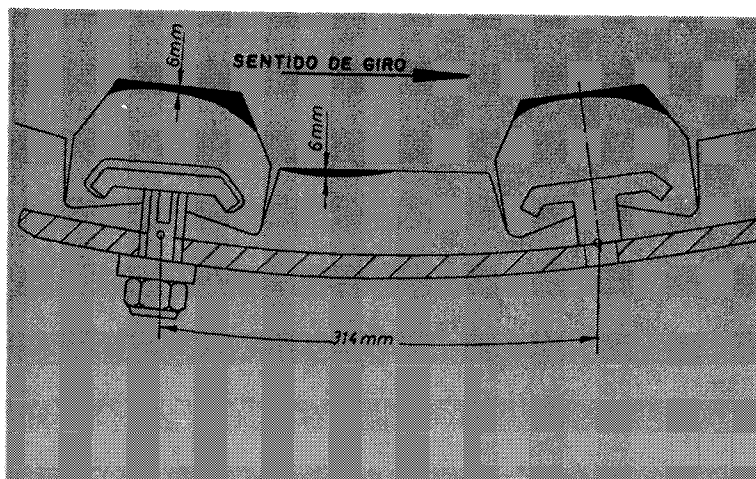
En esta misma mina de hierro se instaló otro molino blindado con goma con una distancia menor entre agujeros de sujeción, es decir, con división  $\pi$  (distancia = 314 mm). De la figura 8 puede deducirse la gran reducción en el desgaste y la extraordinaria rentabilidad.

Fig. 8.—Fijación elástica de las barras elevadoras de un blindaje de caucho con distancia entre barras 314 mm.

Este molino empezó a funcionar en septiembre de 1964. Después de 8.300 horas de uso, en el mes de diciembre de 1965, el desgaste del blindaje de goma era de 6 mm como máximo. Esto corresponde a un desgaste total de unos 103 kg de goma. Esto demuestra que el blindaje de goma durará por lo menos unas 40.000 horas. Los blindajes anteriores de acero al manganeso, después de 8.000 horas de uso como máximo, estaban completamente desgastados. Durante este tiempo se produjo una pérdida de unos 11.000 kg de acero al manganeso. El peso de la chatarra era de unos 5.000 kilogramos.

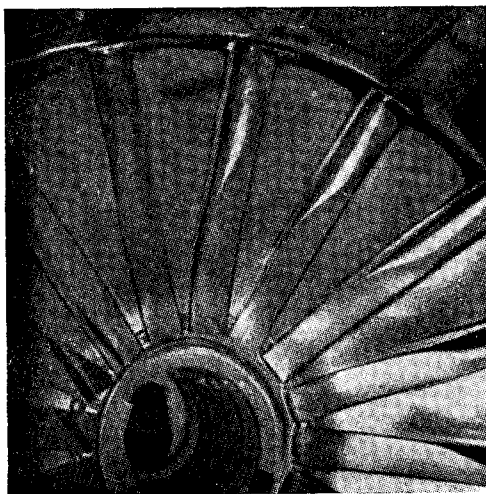
Fig. 9.—Pared de entrada de un molino con blindaje de caucho, después de 5.331 horas de servicio.

El blindaje de la pared frontal a la entrada del molino mostró un desgaste muy leve de las placas. El desgaste era de 2 a 3 mm solamente. La pérdida en las barras elevadoras era más grande; éstas estaban más desgastadas en los alrededores del eje que en la periferia de dicha pared frontal (fig. 9).

Por la forma del desgaste de las barras elevadoras se observa claramente el sentido de giro del molino.

El estado de las barras elevadoras permite emplearlas un año más, antes de tener que darles vuelta en su posición radial.

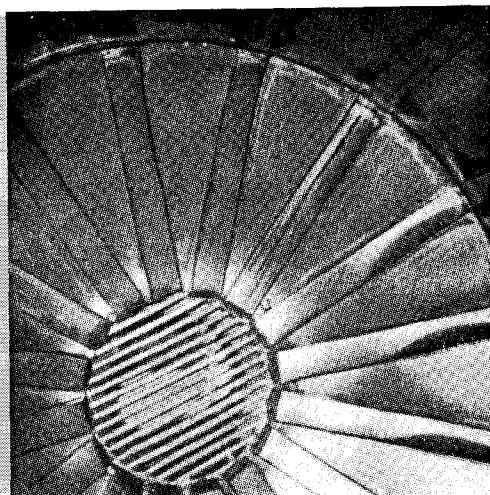
Fig. 10.—Pared de descarga de un molino con blindaje de caucho, después de 5.331 horas de servicio.

El revestimiento de la pared frontal en la salida del molino presenta un cuadro de desgaste parecido al de la entrada (fig. 10).

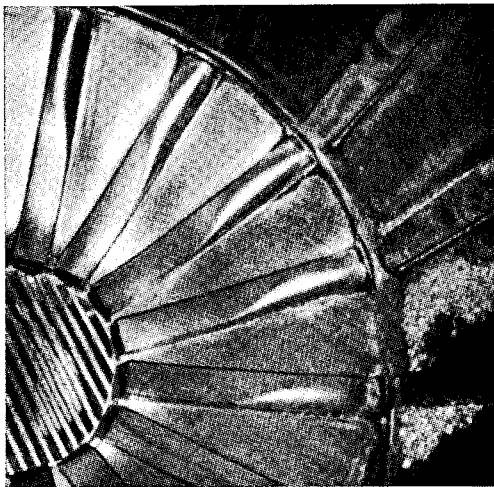
Fig. 11.—Desgaste de barras elevadoras en la pared de descarga, después de 5.331 horas de trabajo.

El desgaste de las placas de relleno es de 3 mm como máximo; el de las barras elevadoras, que soportan dichas placas, es, sin embargo, contrario al de las de la pared del frente de entrada. Estas últimas sólo están desgastadas en el tercio extremo, mientras que hacia la abertura de salida apenas tienen desgaste (fig. 11).

El panorama de desgaste de las barras elevadoras de la pared del frente de salida, en general, es mejor que el de las barras elevadoras del frente de entrada. Sin embargo, también estas barras pueden seguir trabajando un año más, hasta que haya necesidad de darles la vuelta.

El porqué las barras elevadoras en la pared frontal de la descarga se desgastan más en los extremos, y las de la pared del frente de entrada muestran su mayor desgaste en el tercio interior, lo explicará el flujo del material dentro del molino. El material se mueve bastante deprisa desde la pared de entrada a la pared de salida y se acumula en ésta hasta que sea posible su salida por la boca de descarga.

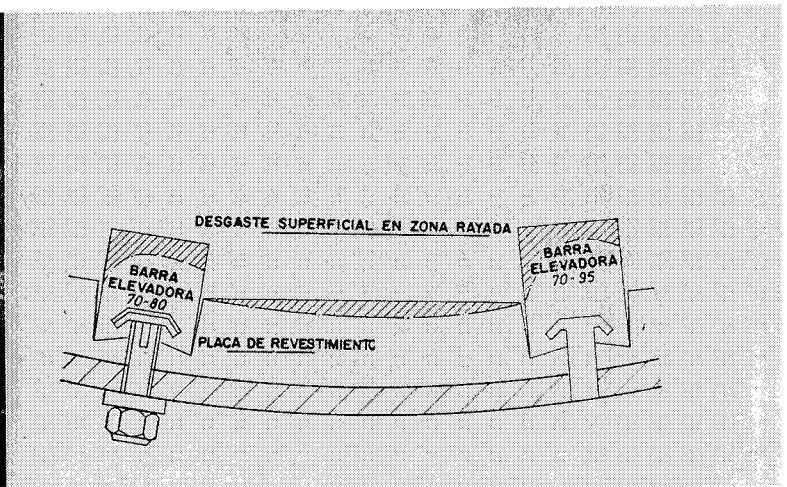
Fig. 12.—Desgaste del blindaje periférico, después de 5.331 horas de servicio.

El blindaje de la carcasa envolvente muestra asimismo un cuadro de desgaste muy favorable. Por razones técnicas, en este molino se emplearon barras elevadoras altas y bajas, alternativamente, y, como es natural, el desgaste en las barras altas es mayor. En la figura 12 se representa el desgaste de las barras elevadoras altas y bajas, hasta el momento.

El desgaste en las placas de la carcasa era de 6 mm como máximo. Llama la atención el hecho de que el desgaste de las placas delante de una barra elevadora alta es mayor que delante de una barra elevadora baja. Esto se explica por un cierto efecto de pala de las barras elevadoras altas.

En la figura 12 puede verse el desgaste de una placa de la carcasa a la salida del molino, pero no en la pared frontal.

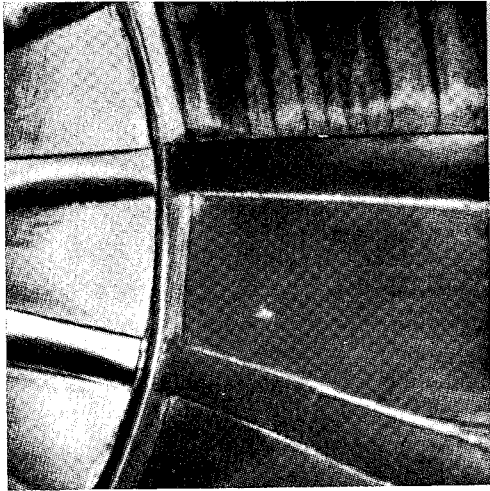
Este desgaste, visto a lo largo del eje del molino, es casi igual en todo él. En la figura 13 se puede apreciar que las barras elevadoras de envoltura, en las paredes de los frentes de entrada y salida apenas están gastadas.

Fig. 13.—Pequeño desgaste de las barras elevadoras en la zona del tabique de entrada, después de 5.331 horas de trabajo.

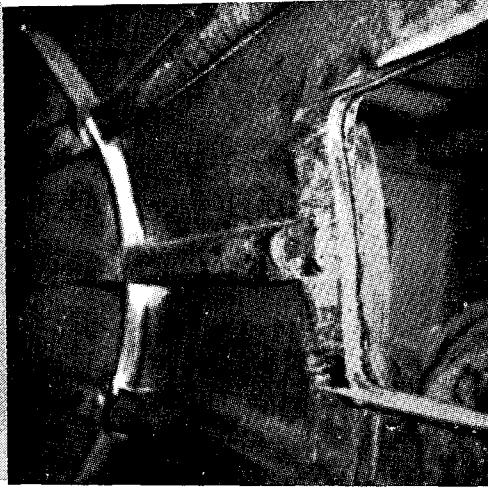
Fig. 14.—Desgaste del blindaje de caucho alrededor del agujero de hombre, después de 5.331 horas de servicio.

Por regla general, el desgaste de las placas de la generatriz del molino es casi igual en toda su extensión (fig. 14). A tono con este desgaste, las placas duran por lo menos tanto tiempo como dos series de barras elevadoras.

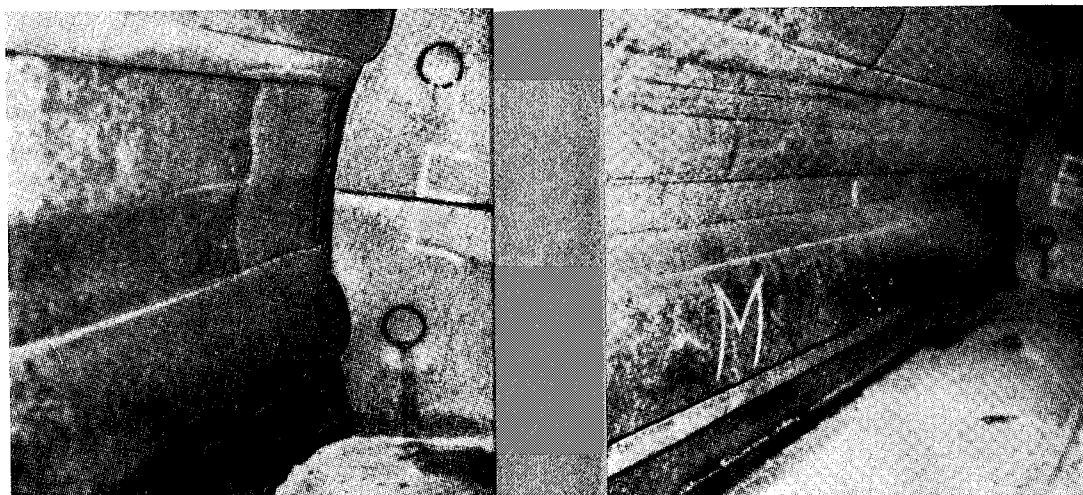
El desgaste de los nervios elevadores es mayor en las zonas de entrada y salida del molino que en la zona central. Como es natural, dichos nervios elevadores tienen un desgaste mayor en el lado de ataque de la carga, pero, a pesar de ello, todavía están en bastante buenas condiciones como para trabajar con plena eficacia. Debido a esto no hay motivos de reposición de las barras elevadoras en un futuro próximo, por lo menos considerando razones técnicas de molienda. No obstante, desde el punto de vista del desgaste, la situación ya no es tan fácil; parece que al aumentar el desgaste en las barras elevadoras también aumenta en las placas de envoltura colocadas entre ellas, de manera que quizás se piense en cambiar relativamente pronto las barras elevadoras desgastadas.

Fig. 16.—Molino de barras con blindaje de caucho, después de 3.230 horas de trabajo, en la zona de entrada.

Fig. 17.—Molino de barras con blindaje de caucho, después de 3.230 horas de servicio, en la zona central.

La situación del desgaste en la entrada puede apreciarse claramente en la figura 16.

El estado de desgaste en el centro del molino se observa en la figura 17 y la situación correspondiente a la salida del molino se representa en la figura 18.

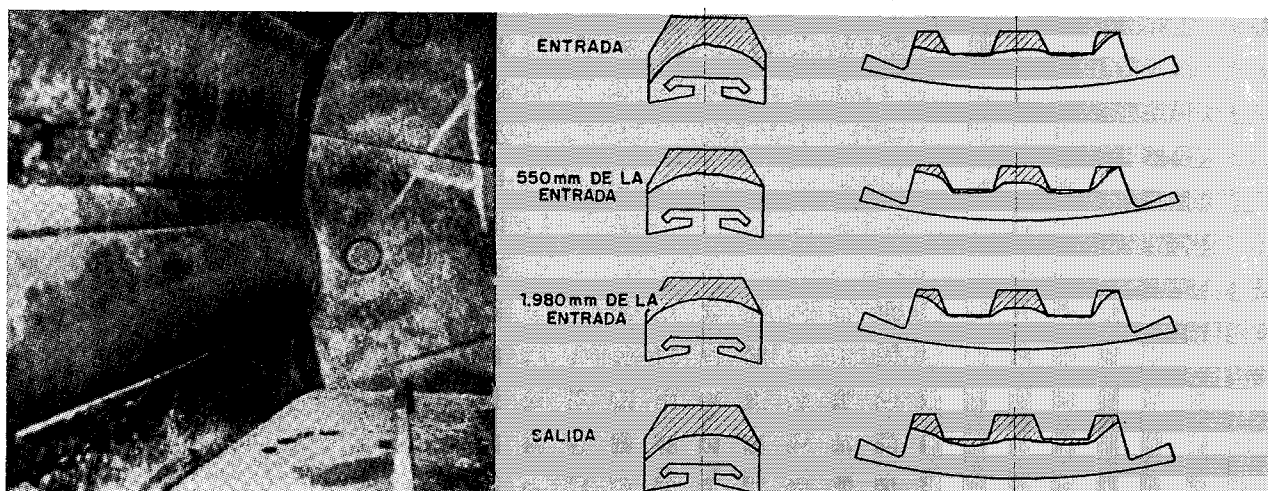
El estado exacto de desgaste del blindaje de caucho se expone en los cortes de perfil de la figura 19; estos cortes del perfil se hicieron en la entrada, en la salida y a ciertas distancias de la entrada del molino. En la figura se comparan estos perfiles con los perfiles nuevos. La zona rayada corresponde al desgaste.

Fig. 18.—Molino de barras con blindaje de caucho, después de 3.230 horas de servicio, en la zona de descarga.

Fig. 19.—Estado de desgaste de las placas de blindaje periféricas y de las barras elevadoras, después de 3.230 horas de trabajo.

Se observará que el desgaste es más grande en la entrada y en la salida del molino. Llama la atención, sin embargo, la gran diferencia de desgaste entre la placa de revestimiento y la barra elevadora a la entrada y salida del molino, por un lado, y el centro del molino, por otro. Hay que añadir que la zona de gran desgaste en la entrada y salida del molino sólo tiene de 250 a 300 mm de longitud; más tarde sigue una zona de transición, de unos 300 mm, que conduce al buen perfil encontrado en las placas de la zona céntrica del molino.

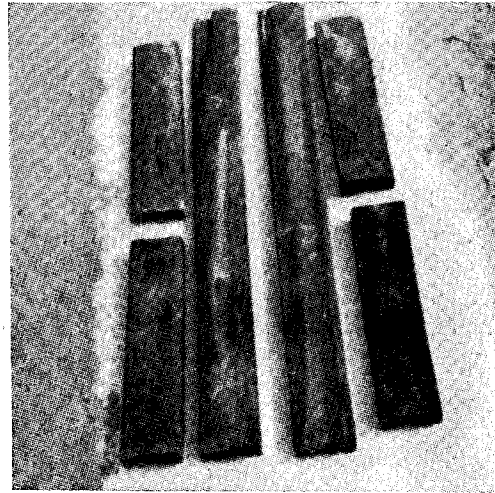
Las barras elevadoras fueron cambiadas después de 4.000 horas de uso. En la figura 20 se observa el estado de desgaste de las barras elevadoras después de este tiempo de trabajo.

Fig. 20.—Barras elevadoras de caucho usadas, desmontadas de un molino de barras, después de 4.000 horas de servicio.

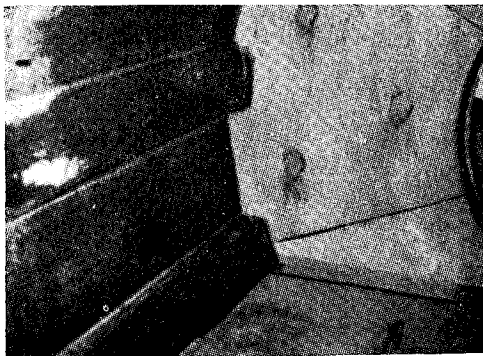
Fig. 21.—Molino de barras con blindaje de caucho, después de 1.469 horas de trabajo, vistas del lado de inmersión o ataque de las barras elevadoras.

Como era de esperar, el desgaste del revestimiento en la entrada y salida del molino era mayor que en el centro. El mayor desgaste se produjo en la salida, lo mismo que en los molinos tubulares de barras revestidos con acero. Este resultado es válido tanto para las barras elevadoras como para las placas de revestimiento.

La figura 21 muestra el borde de ataque o inmersión de las barras elevadoras. Estas se han desgastado unos 15 mm y las placas unos 12 milímetros.

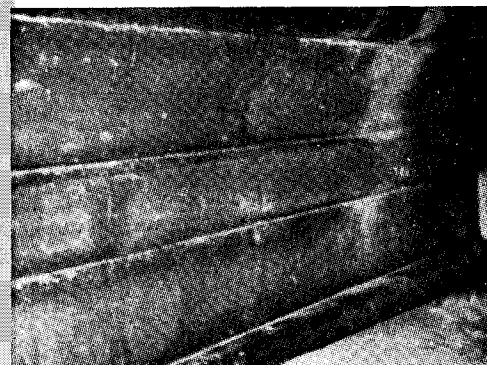
Fig. 22.—Molino de barras con blindaje de caucho, después de 1.469 horas de servicio, vistas del lado de inmersión de las barras elevadoras, en el centro del molino.

La figura 22 indica análoga situación en el centro del molino. En éste el desgaste del revestimiento es el más reducido.

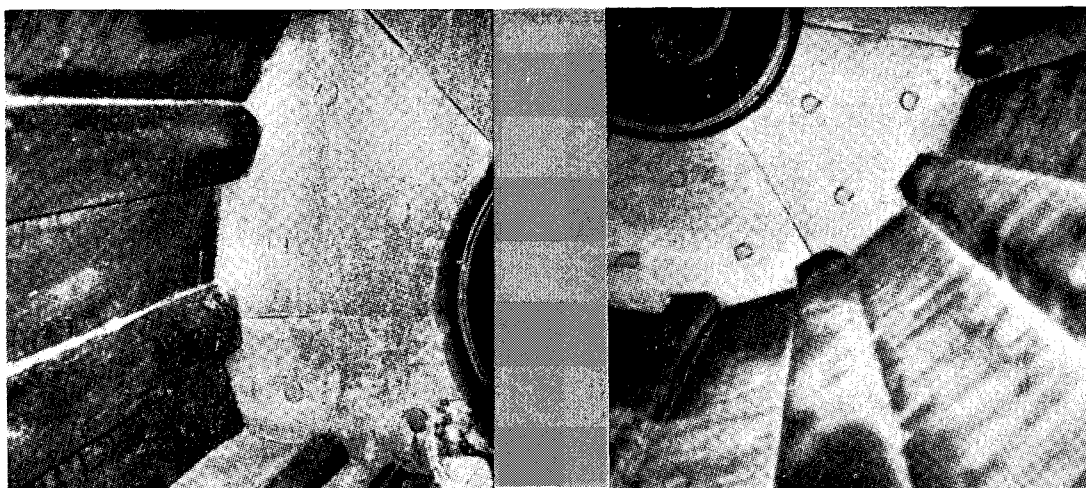
La figura 23 reproduce el estado de desgaste a la entrada del molino. Aquí llama la atención el hecho de que el desgaste ha progresado más a una distancia de 50 a 250 mm de la pared frontal. Esto se aprecia muy bien en la figura 24.

Fig. 23.—Molino de barras con blindaje de caucho, después de 1.469 horas de servicio, en el lado de entrada del molino.

Fig. 24.—Molino de barras con blindaje de caucho, después de 1.469 horas de servicio, en el lado de entrada del molino.

Este proceso se explica por el hecho de que las barras molidoras son unos 50 mm más cortas que el espacio libre de molienda y que se trasladan hacia la salida; por esto el material de revestimiento toca las barras molidoras a partir del sitio antes mencionado. El mayor desgaste en la zona de 250 mm se produce por el material con bordes extraordinariamente agudos, que en esta zona sufre prácticamente una trituración antes de que empiece el verdadero proceso de molienda.

Con el desgaste actual, las barras elevadoras han de ser vueltas aproximadamente a fines de 1967. De momento todavía no se puede decir qué duración máxima pueden alcanzar estos blindajes.
