La Torre inclinada de Pisa. Estructura, materiales de construcción e intervenciones de refuerzo

The leaning Tower of Pisa. Structure, building materials and reinforcement interventions

F.VENIALE

Comité Internacional para la Salvaguarda de la Torre de Pisa. Dpto. de Ciencias de la Tierra. Univ. de Pavia

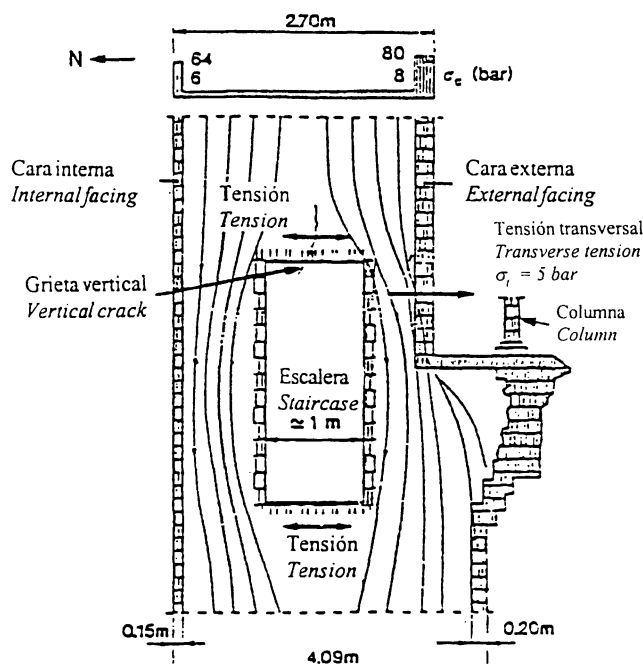
The masonry body suffers weaknesses linked to the structure features and to the foundations/subsoil (in)stability. In fact, the inclination increases the compressive stresses at the South side (tilt direction) where the mechanical damages of the building materials are mainly located.

Figura 6.- Zona más crítica en la estructura de mampostería (1ª cornisa, lado Sur).

Figure 6.- Most "critical" zone of the masonry structure (1st cornice, South side).

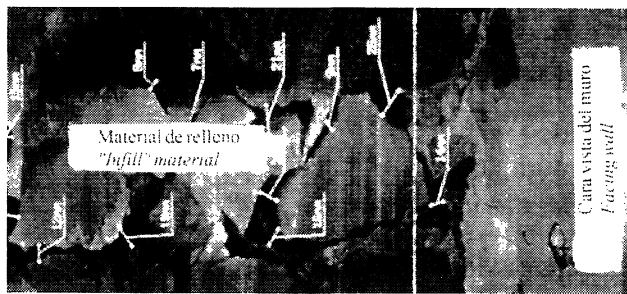
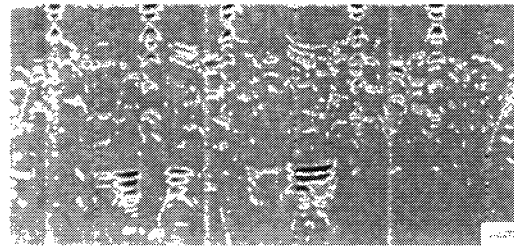
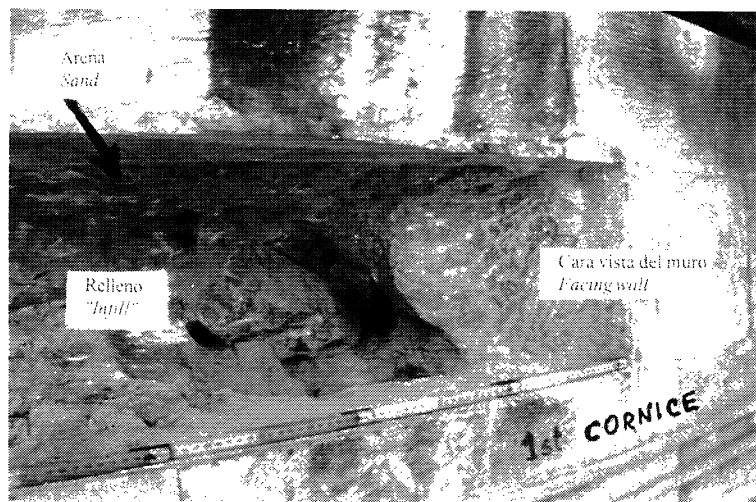
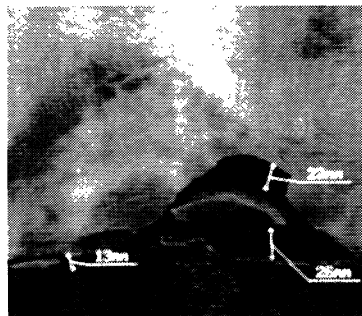
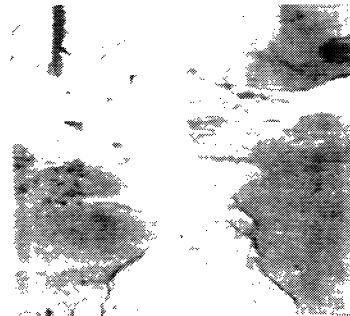
Figura 7.- Inspección interna de la estructura de la mampostería.

Figure 7.- Inner inspection of the masonry structure.

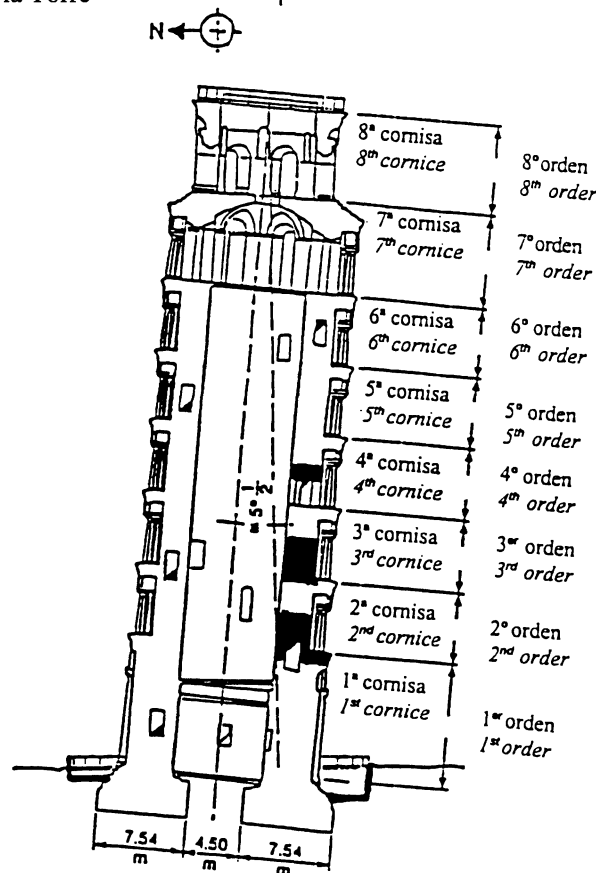
Figura 9.- Zonas dañadas (■) de la estructura de mampostería reforzada con lechada de cemento y barras de acero.

Figure 9.- Damaged zones (■) of the masonry structure reinforced by cement grouting and steel bars.

Preliminary in-situ grouting tests (24) showed a satisfactory improvement of the "infill" material: filling of voids, and adherence to facing walls, as inspected by endoscopic TV views (Figure 7); moreover, increase of strength. The main intervention concerning the weakest zone of the masonry structure (1st cornice) is being implemented from July 1999 and it will be completed in spring of 2000; the grouting will be also extended to the 3rd order where the temporary "stay cable" system is connected with the masonry body of the Tower (Figure 9), and to the base (1st order).
